## RELATÓRIO Nº 81 / 2023 AGR/GESB-06090

### RELATÓRIO DE FISCALIZAÇÃO

Consta desse relatório os resultados da fiscalização realizada no dia 02 de agosto de 2023, no município de **São João D'Aliança**, pertencente à Gerência Regional de Serviços (GRS) de **FORMOSA**.

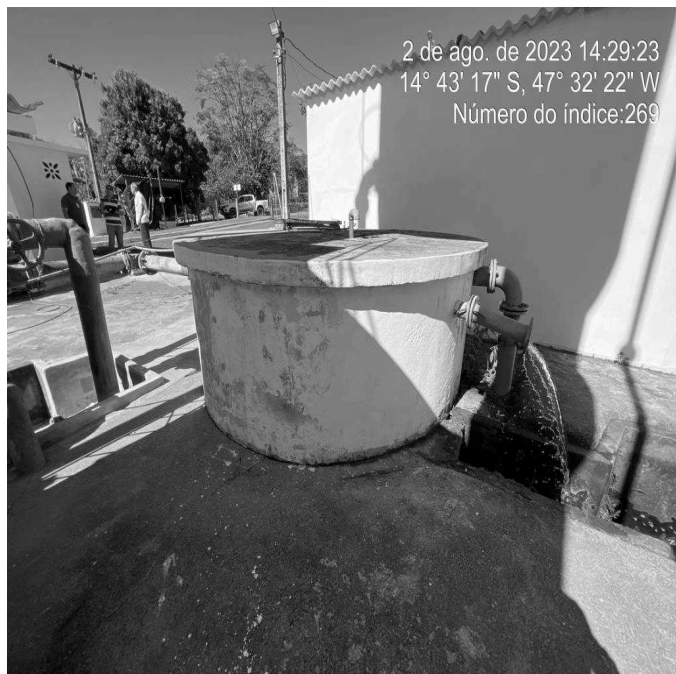
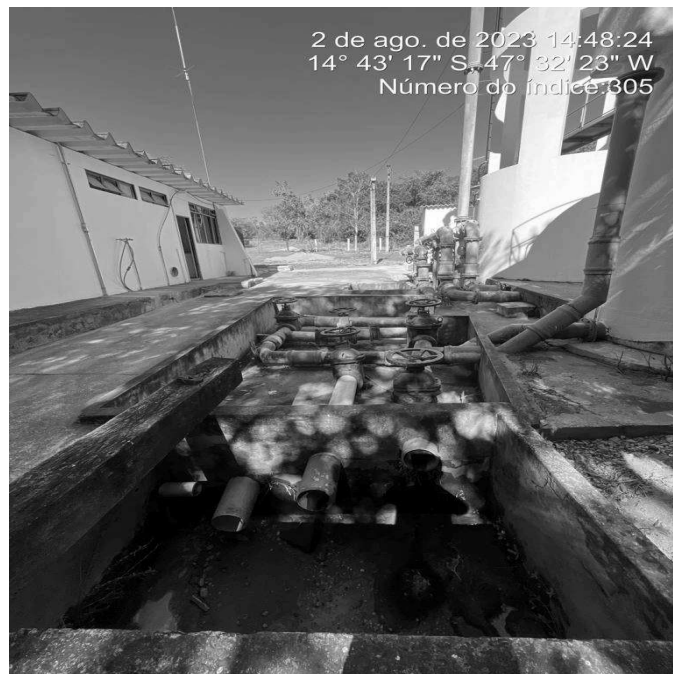
Unidade	Descrição da Não Conformidade	Artigo Infringido <sup>8</sup>	D <sup>9</sup>	Determinação	Prazo (dias)	Obs.:
ETA	Ausência de grade de proteção ou tampa nas caixas de passagem da área da ETA.	Art. 13, inciso XIV	01	Instalar proteção adequada (tampa ou grade) nas caixas de passagem.	30	Foto 01 e 02
	Macromedidor danificado.	Art. 13, inciso XIV	02	Providenciar a recuperação das instalações do SAA, corrigindo as não conformidades detectadas.	30	-
	Exaustor danificado.	Art. 13, inciso XIV	02	Providenciar a recuperação das instalações do SAA, corrigindo as não conformidades detectadas.	30	Foto 03
RESERVATÓRIOS	Ausência de grade de proteção ou tampa nas caixas de passagem do CR Aeroporto.	Art. 13, inciso XIV	02	Providenciar a recuperação das instalações do SAA, corrigindo as não conformidades detectadas.	30	Foto 04
	Pintura desgastada do RAP /11 m <sup>3</sup> , REL ETA, RAP 150 m <sup>3</sup> , REL 30 m <sup>3</sup> e RAP 300 m <sup>3</sup> .	Art. 13, inciso XIV	03	Providenciar a recuperação das instalações do SAA, corrigindo as não conformidades detectadas.	180	Foto 05, 06 e 07

**Foto 1** - ETA com ausência de grades de proteção ou tampas nas caixas de passagem.

**Foto 2** - ETA com ausência de grades de proteção ou tampas nas caixas de passagem.

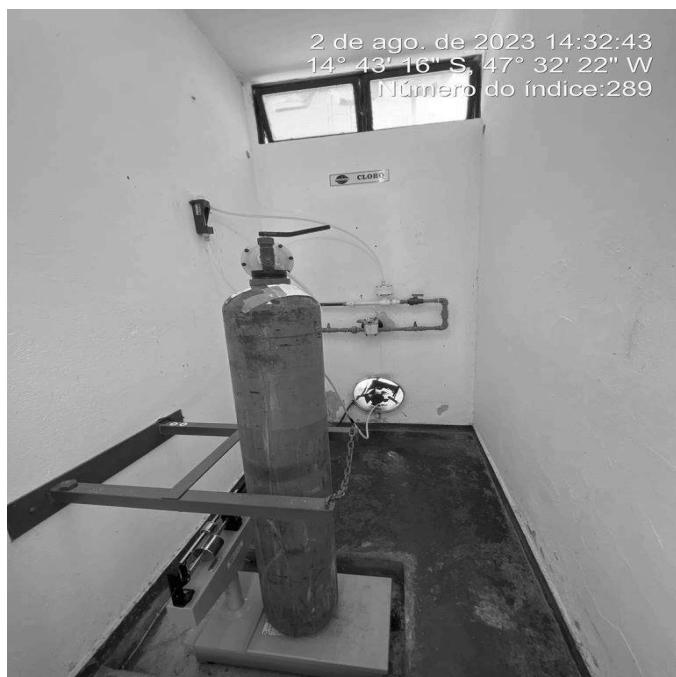
**Foto 3** - Sala de cloração da ETA com exaustor danificado.

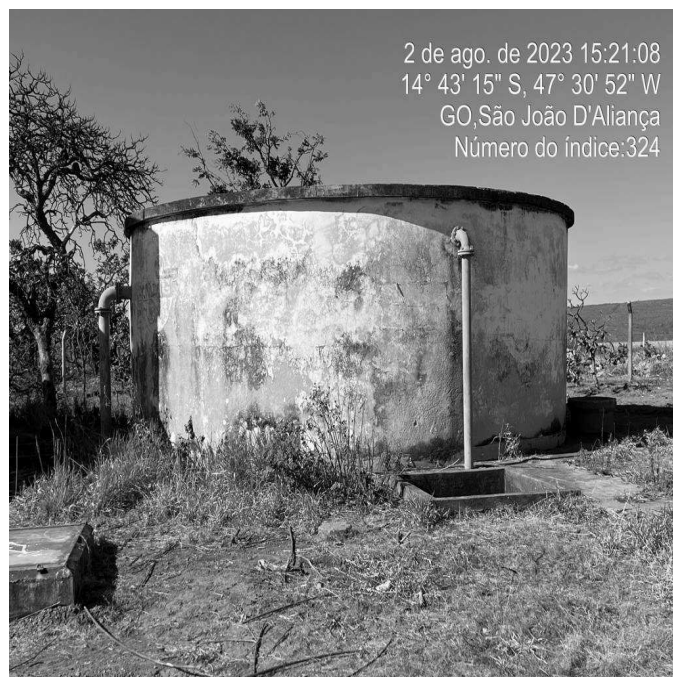
**Foto 4** - CR do setor Aeroporto com ausência de grade de proteção ou tampa nas caixas de passagem.

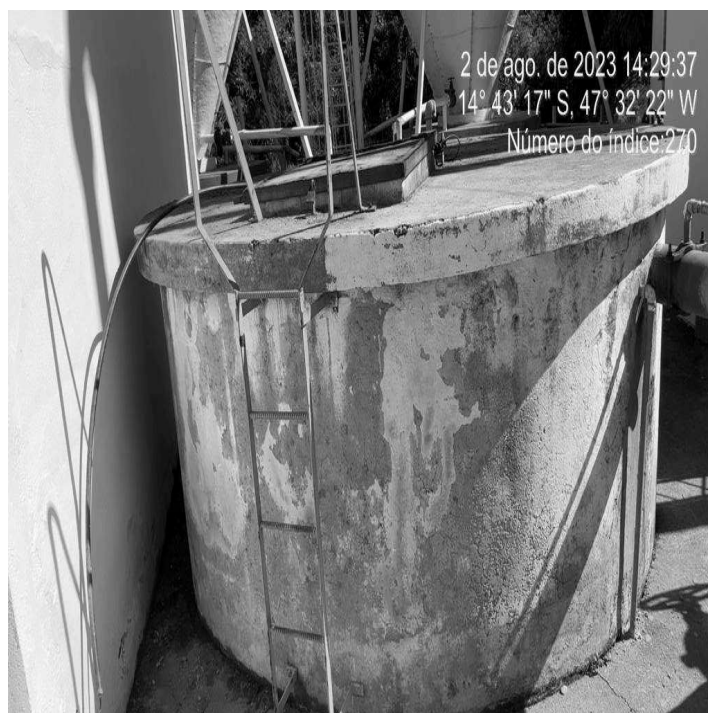
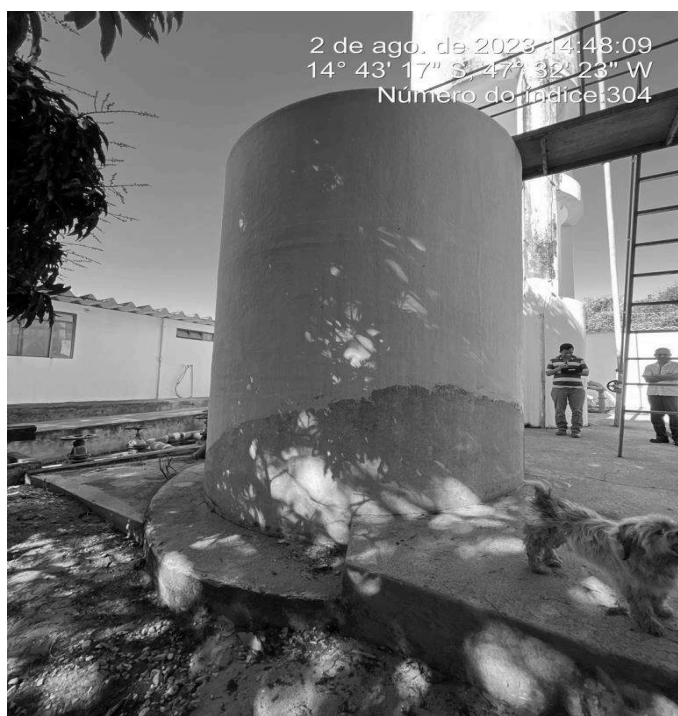
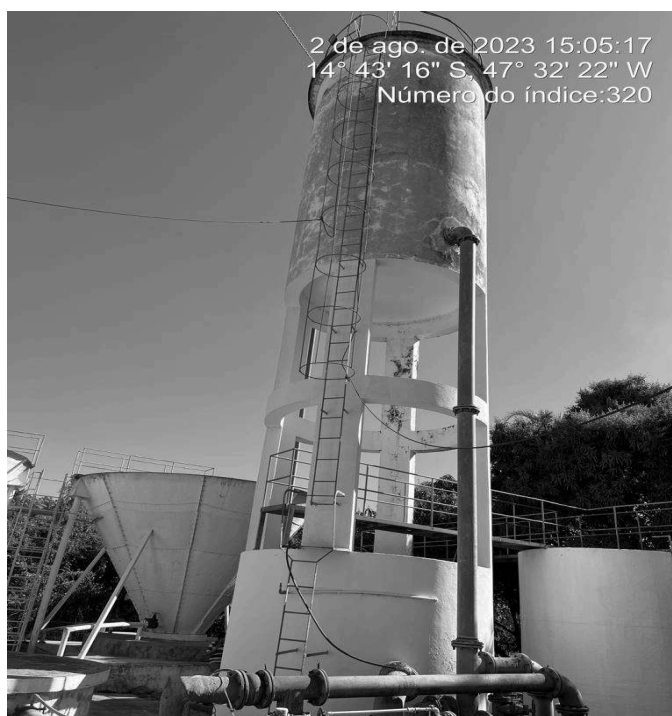
**Foto 5** - RAP 11 m<sup>3</sup> da ETA com pintura desgastada.

**Foto 6** - ETA/reservatórios com pintura desgastada do RAP 11 m<sup>3</sup>, REL ETA, RAP/ETA 150 m<sup>3</sup>, REL 30 m<sup>3</sup> e RAP 300 m<sup>3</sup>.

**Foto 7** - ETA/reservatórios com pintura desgastada do RAP 11 m<sup>3</sup>, REL ETA, RAP 150 m<sup>3</sup>, REL 30 m<sup>3</sup> e RAP 300 m<sup>3</sup>.

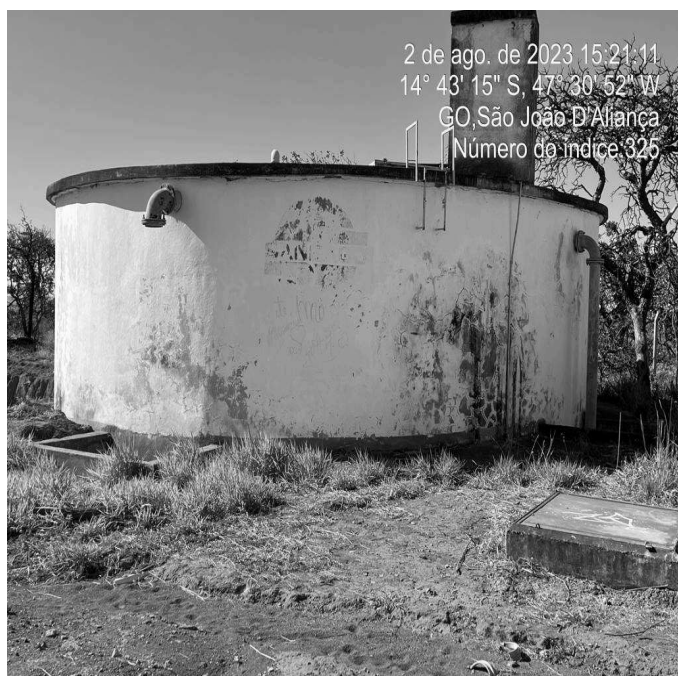
Infiltração em 3 partes do RAP 300 m <sup>3</sup> .	Art. 13, inciso XIV	03	Providenciar a recuperação das instalações do SAA, corrigindo as não conformidades detectadas.	180	Foto 08
	Ausência de cercamento da área urbanizada do RAP's 150 m <sup>3</sup> , 300 m <sup>3</sup> e 500 m <sup>3</sup> (Setor Aeroporto).	Art. 13, inciso XIV	04	Providenciar e manter a limpeza e organização das áreas do SAA.	30	Foto 09 e 10
	Concentração de resíduos sólidos na área dos reservatórios RAP's 150 m <sup>3</sup> , 300 m <sup>3</sup> e 500 m <sup>3</sup> (Setor Aeroporto).	Art. 11, inciso XIV	04	Providenciar e manter a limpeza e organização das áreas do SAA.	30	Foto 11
	Ausência de guarda corpos na escada de acesso ao topo dos RAP's 150 m <sup>3</sup> , 300 m <sup>3</sup> e 500 m <sup>3</sup> (Setor Aeroporto).	Art. 13, inciso XIV	05	Providenciar a instalação de guarda corpos na escada.	60	Foto 12

**Foto 8** - C.R. St. Aeroporto RAP/300 m<sup>3</sup>: reservatório com infiltração.

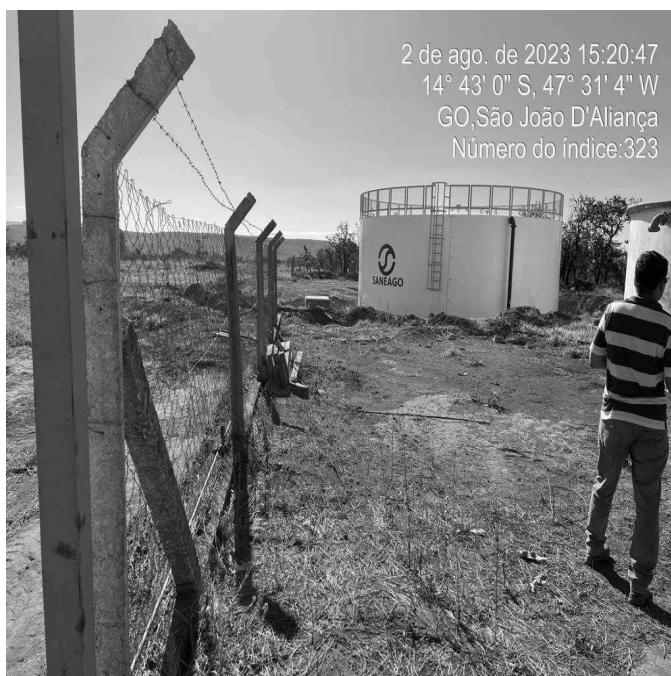
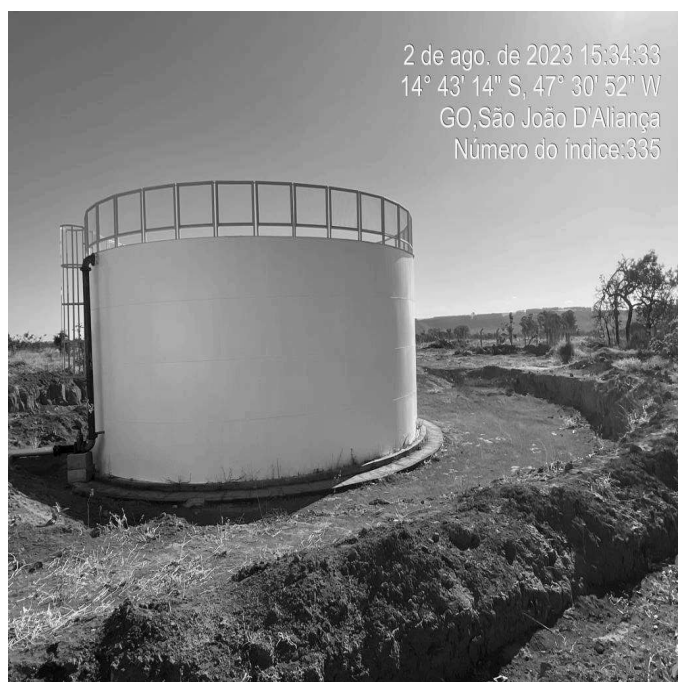
**Foto 9** - C.R. St. Aeroporto RAP's 150, 300 e 500 m<sup>3</sup> com ausência de cercamento da área urbanizada.

**Foto 10** - C.R. St. Aeroporto RAP's 150, 300 e 500 m<sup>3</sup> com ausência de cercamento da área urbanizada.

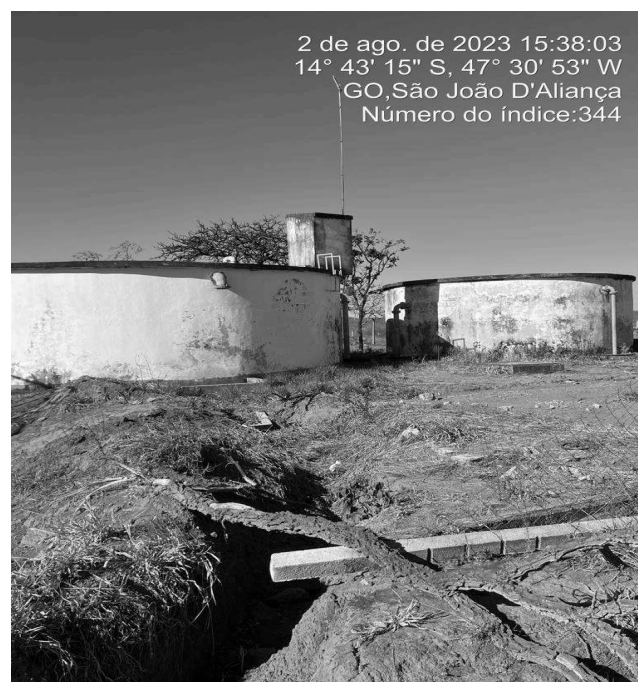
**Foto 11** - C.R. St. Aeroporto com concentração de resíduos sólidos, área dos RAP's 150, 300 e 500 m<sup>3</sup>.

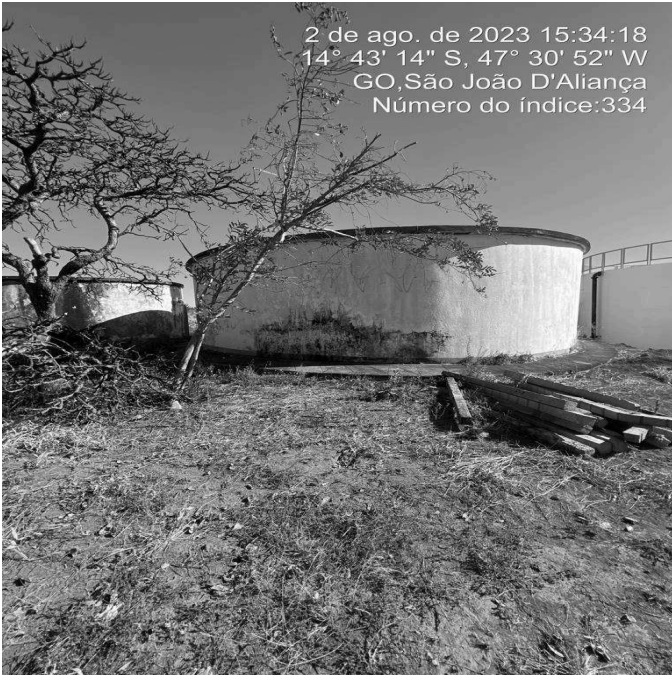
**Foto 12** - C.R. St. Aeroporto com concentração de resíduos sólidos e ausência de guarda corpos na escada de acesso ao topo dos RAP's 150, 300 e 500 m<sup>3</sup>.

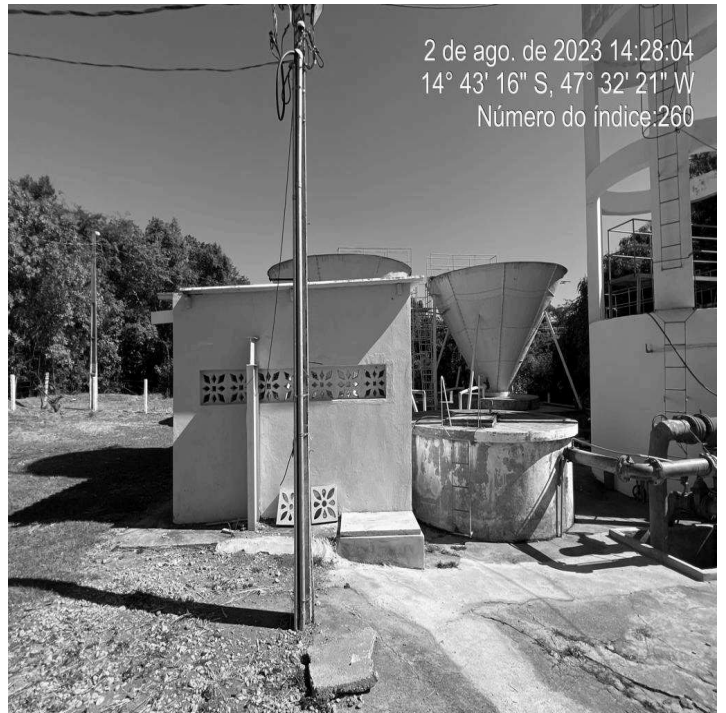
ETA/RAP 11 m <sup>3</sup> , com tampa do reservatório corroída.	Art. 13, inciso XIV	03	Providenciar a recuperação das instalações do SAA, corrigindo as não conformidades detectadas.	180	Foto 13
--	---	---------------------	----	--	-----	---------

**Foto 13** - ETA/RAP 11 m<sup>3</sup>, com tampa do reservatório corroída.
