ESTADO DE GOIÁS  
AGÊNCIA GOIANA DE REGULAÇÃO, CONTROLE E FISCALIZAÇÃO DE SERVIÇOS PÚBLICOS  
GERÊNCIA DE SANEAMENTO BÁSICO**RELATÓRIO Nº 134 / 2023 AGR/GESB-06090****RELATÓRIO DE FISCALIZAÇÃO****1. APRESENTAÇÃO**

Consta desse relatório os resultados da fiscalização realizada no dia 04 de outubro de 2023, no município de **Santa Rita do Araguaia**, pertencente à Gerência Regional de Serviços (GRS) de **JATAÍ**.

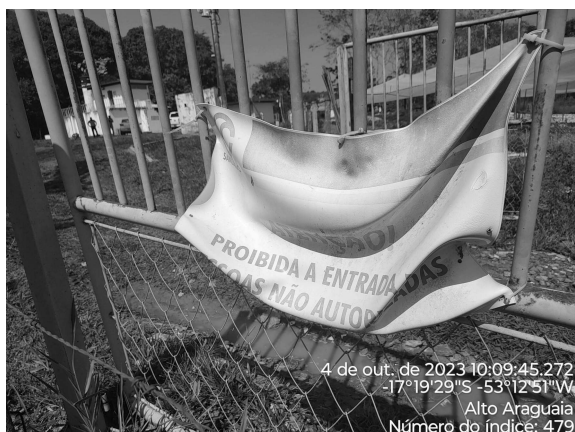
**Foto 1** - Placa de identificação da ETA danificada e com ausência de identificação da captação e elevatórias.

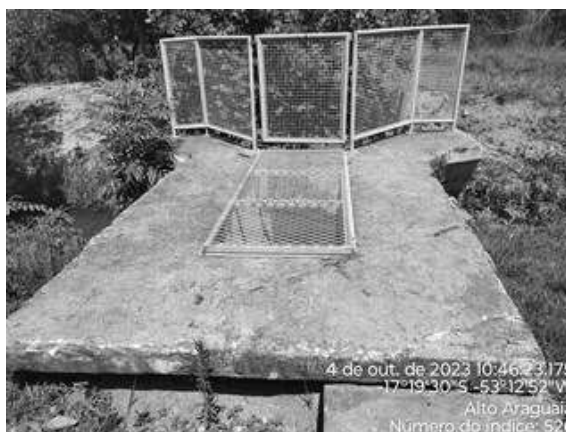
**Foto 2** - Captação sem placa de identificação.

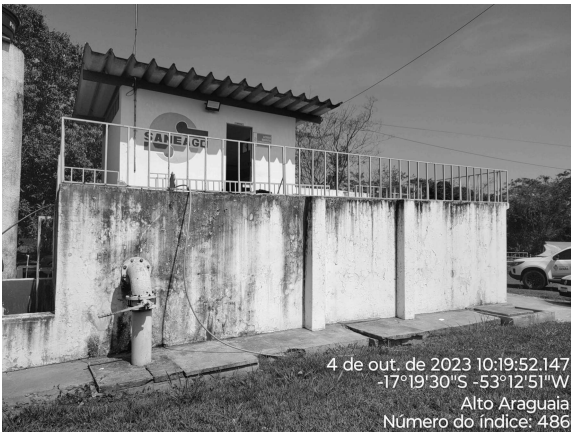
**Foto 3** - ETA com edificações com pintura desgastada

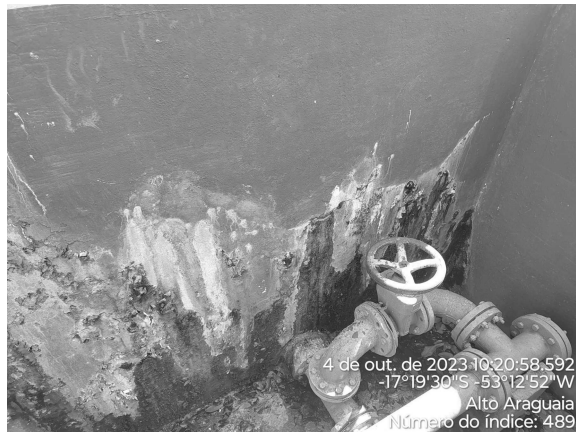
**Foto 4** - Galeria dos filtros da ETA com presença de infiltração

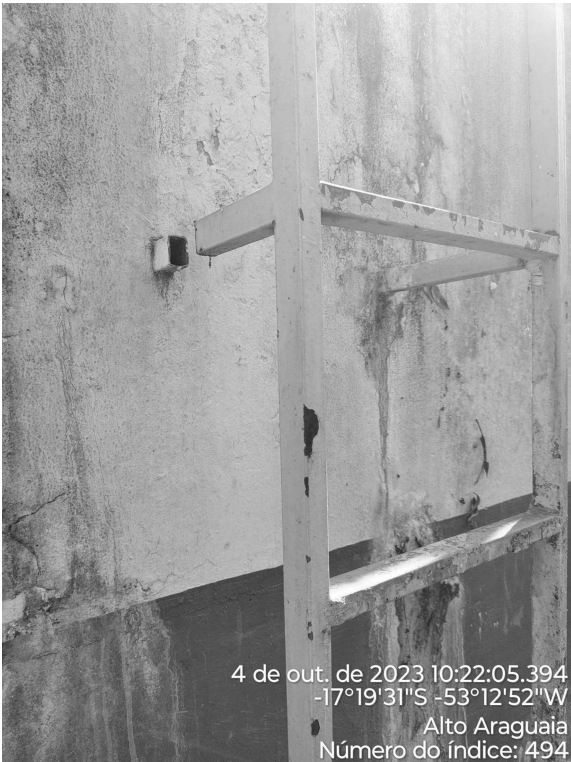
**Foto 5** - Escada de acesso à galeria dos filtros danificada

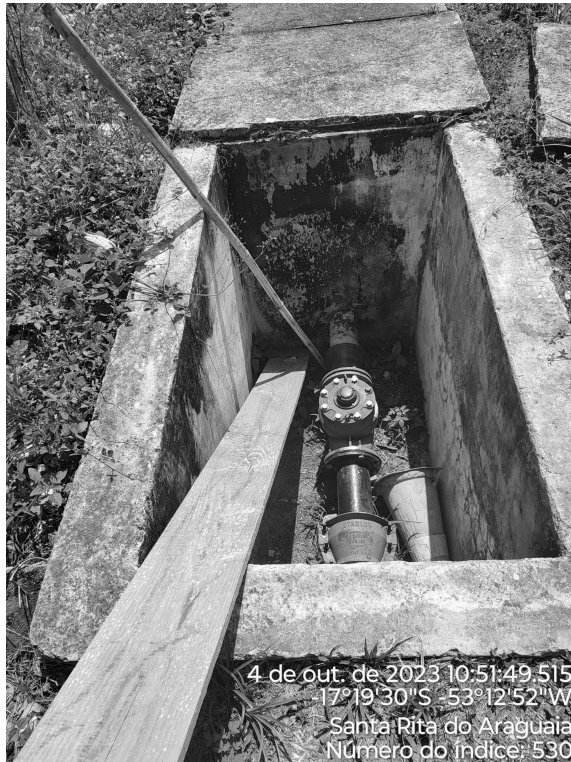
Ausência de grade de proteção ou tampa na caixa de passagem do macromedidor.	Art. 13, inciso XIV	04	Instalar proteção adequada (tampa ou grade) nas caixas de passagem.	60	Foto 6

**Foto 6** - Ausência de grade de proteção ou tampa na caixa de passagem do macromedidor

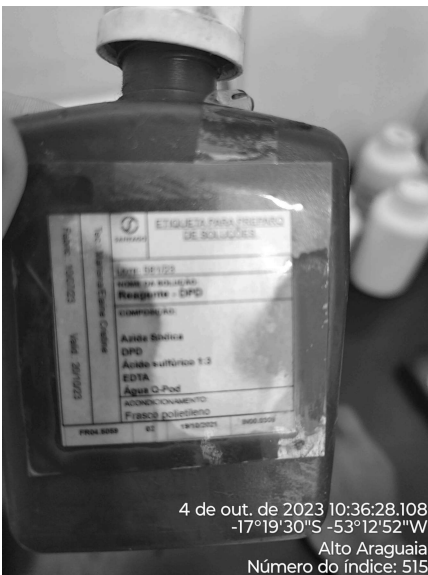
**Foto 7** - Produto químico com rótulo com indicação de validade vencida

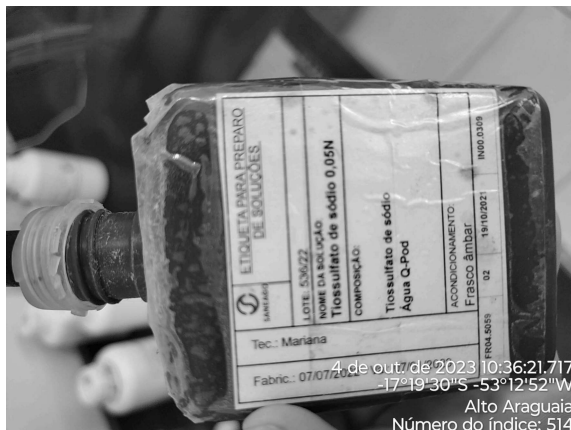
**Foto 8** - Produto químico com rótulo com indicação de validade vencida

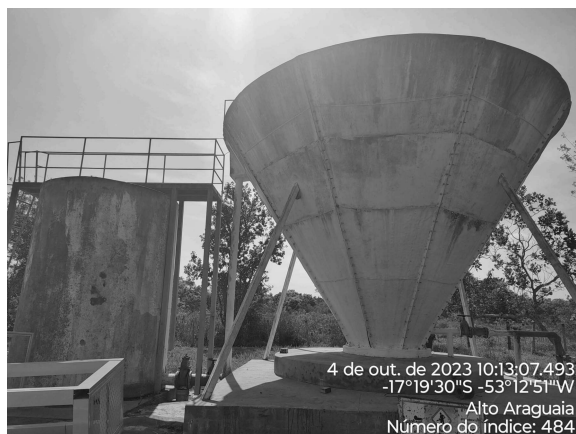
**Foto 9** - Corrosão no Floco-decantador

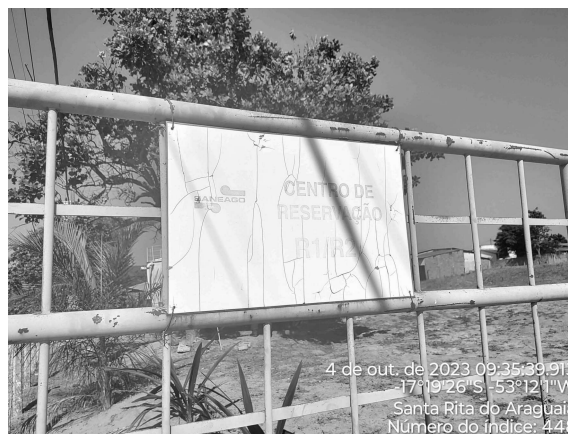
**Foto 10** - Placa desgastada da EEAT CR R1/R2

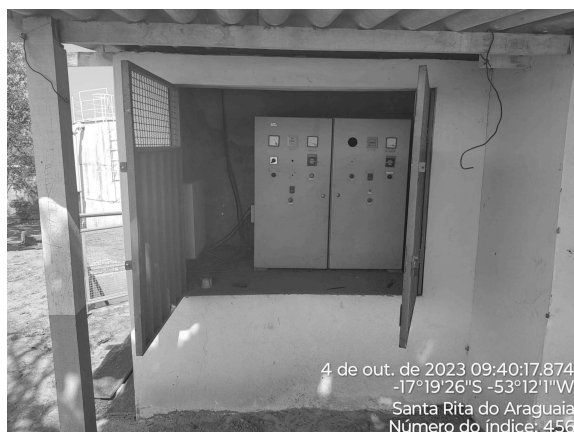
**Foto 11** - Abrigo do quadro de comando da EEAT CR sem aviso de advertência

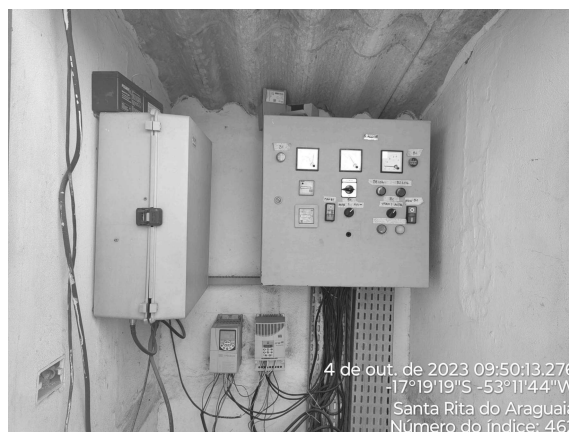
**Foto 12** - Abrigo do quadro de comando da EEAT CR sem aviso de advertência da EEAT Morada do sol/Bela Vista.

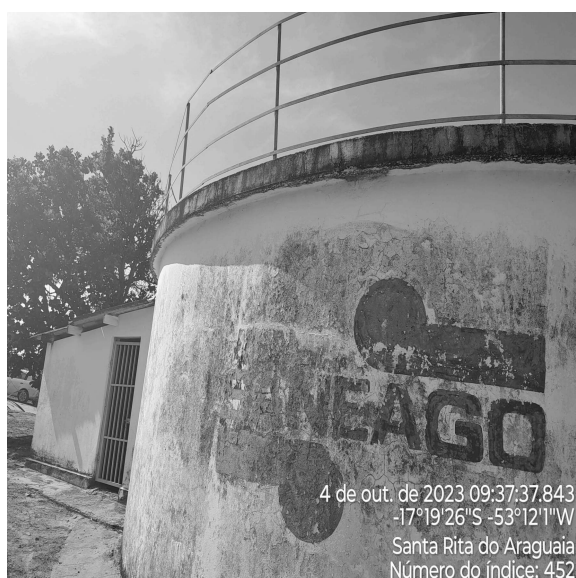
**Foto 13** - RAP 200 m<sup>3</sup> (concreto) com pintura desgastada.

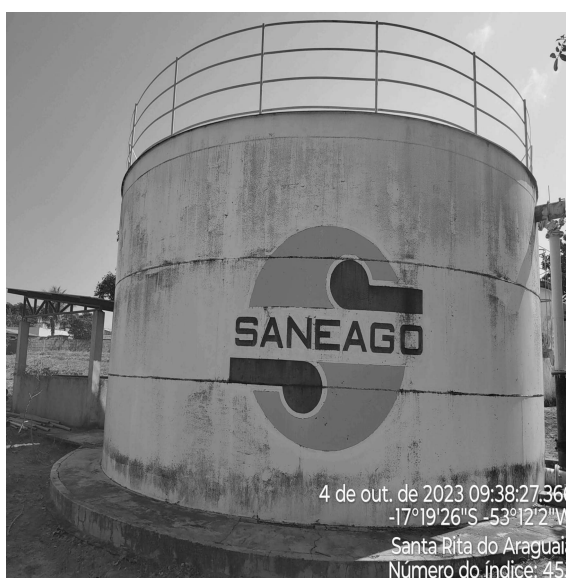
**Foto 14** - RAP 200 m<sup>3</sup> (metálico) com pintura desgastada.

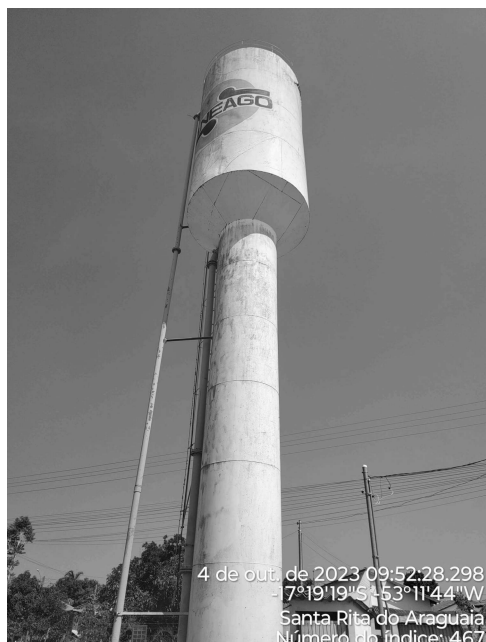
**Foto 15** - REL 50 m<sup>3</sup> com pintura desgastada.

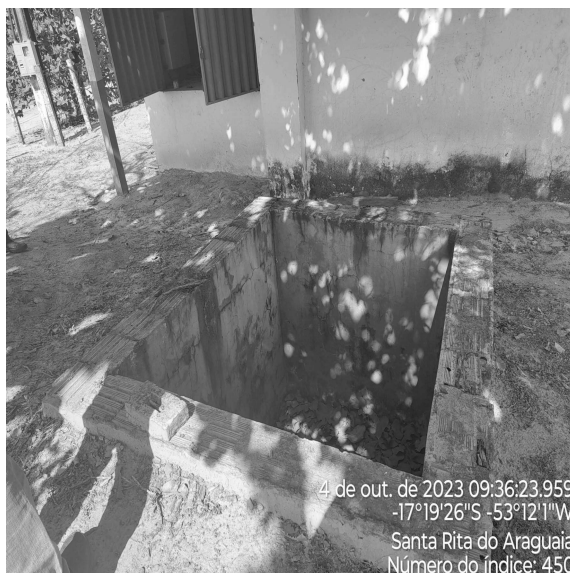
**Foto 16** - Ausência de grade de proteção ou tampa na caixa de passagem no RAP 200 m<sup>3</sup>.

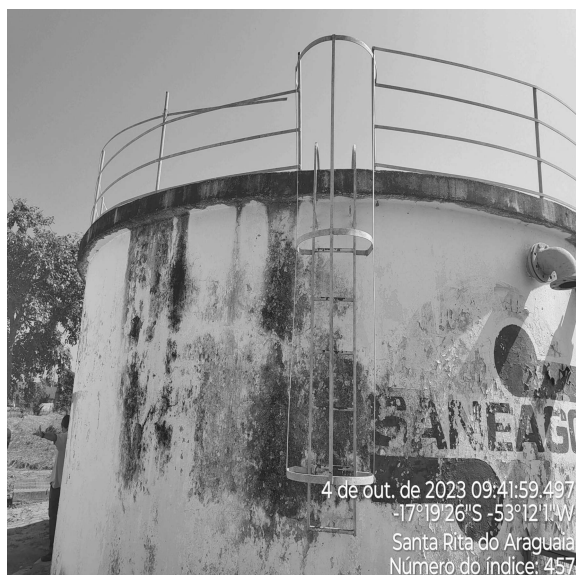
**Foto 17** - Guarda-corpo na escada de acesso ao reservatório danificada.

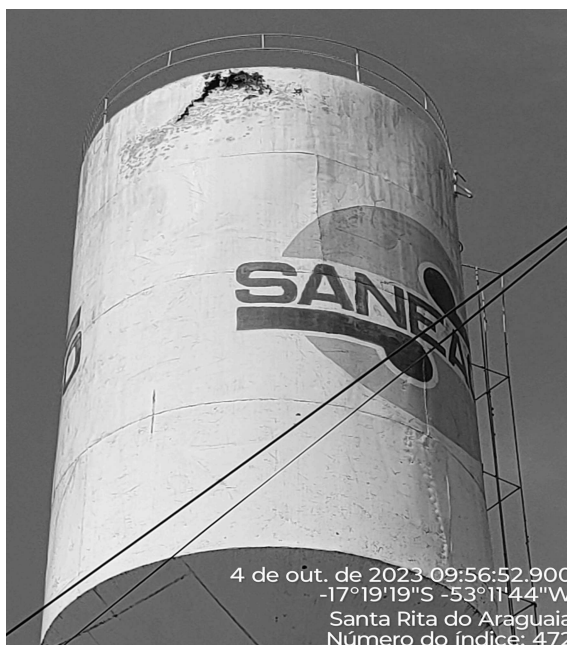
**Foto 18** - REL 50 m<sup>3</sup> CR com corrosão no topo.
