**RELATÓRIO Nº 73 / 2023 AGR/GESB-06090**

**RELATÓRIO DE FISCALIZAÇÃO**

Consta desse relatório os resultados da fiscalização realizada no dia 11 de julho de 2023, no município de **Goianésia**, pertencente à Gerência Regional de Serviços (GRS) de **CERES**.

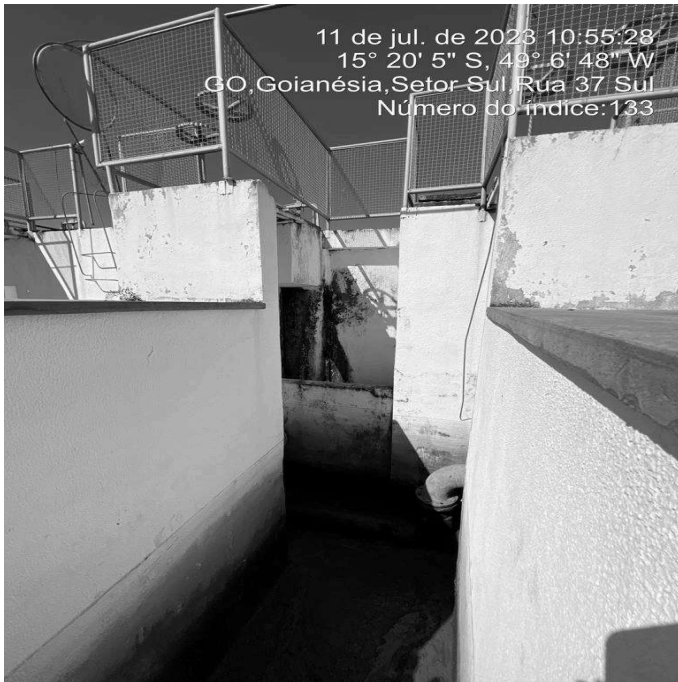
**Foto 1** - Flocculadores, decantadores e filtros com pintura desgastada.

Unidade	Descrição da Não Conformidade	Artigo Infringido <sup>8</sup>	D <sup>9</sup>	Determinação	Prazo (dias)	Obs.:
ETA	Edificações (floculadores, decantadores e filtros) com pintura desgastada.	Art. 13, inciso XIV	01	Providenciar a recuperação das instalações do SAA, corrigindo as patologias detectadas.	180	Fotos 01 e 02
	Ausência de grade de proteção da caixa de passagem do macromedidor	Art. 13, inciso XIV	02	Instalar proteção adequada (tampa ou grade) nas caixas de passagem.	90	Foto 03
Booster Carrilho	Abrigo do quadro de comando sem aviso de perigo de risco.	Art. 11, inciso III	03	Providenciar sinalização de advertência na área de risco.	30	Foto 04

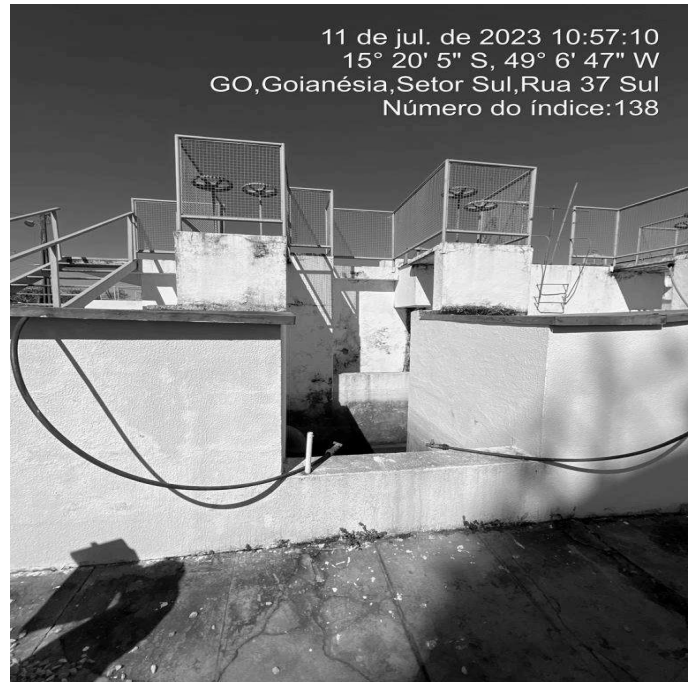
**Foto 2** - Flocculadores, decantadores e filtros com pintura desgastada.

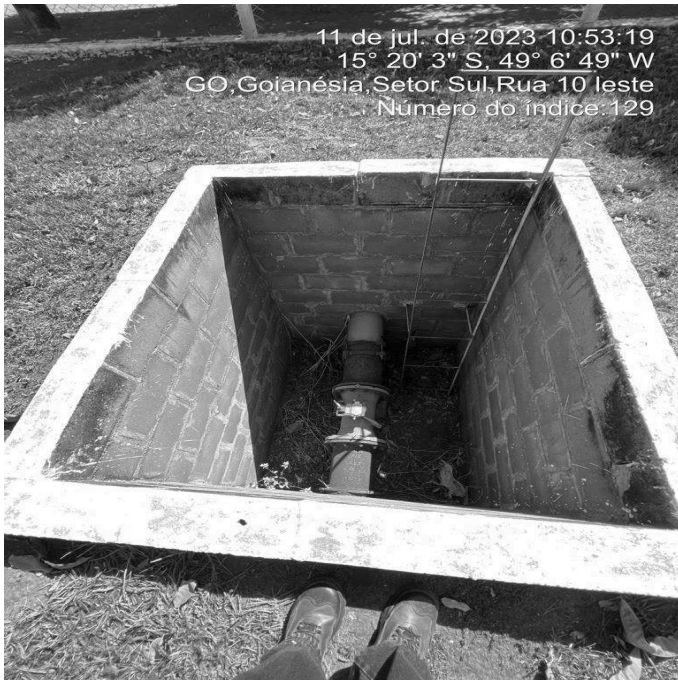
**Foto 3** - ETA: ausência de grade de proteção da caixa de passagem do macro medidor.

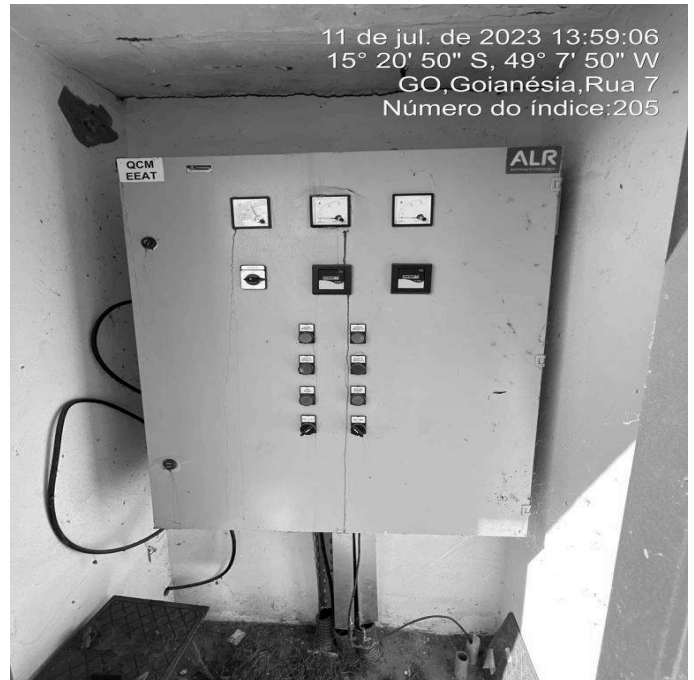
**Foto 4** - Booster Carrilho: abrigo do quadro de comando sem aviso de perigo de risco.

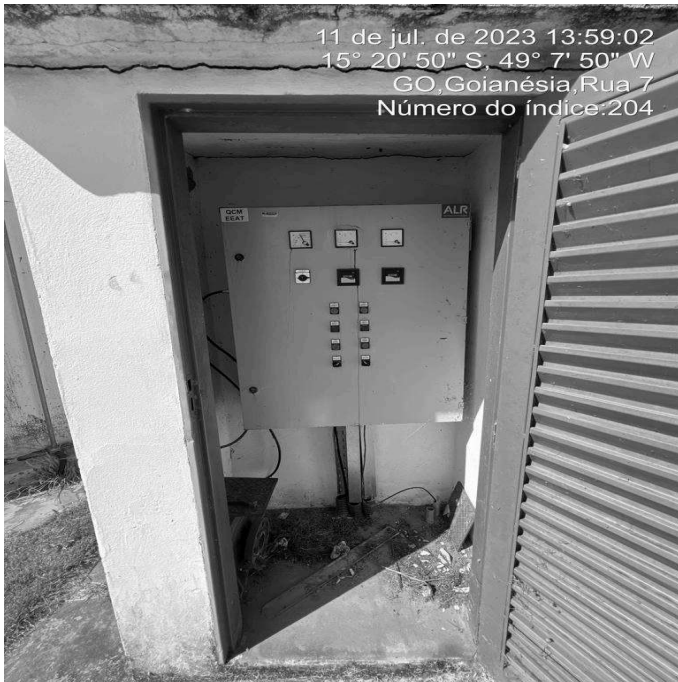
**Foto 5** - EEAT/Granville: abrigo do quadro de comando sem aviso de perigo de risco.

EEAT Granville	Abrigo do quadro de comando sem aviso de perigo de risco.	Art. 11, inciso III	03	Providenciar sinalização de advertência na área de risco.	30	Foto 05
C.R. Cruzeiro/RAP 2 e RAP3	Ausência de grade de proteção ou tampa nas caixas de passagem e cerca da área danificada	Art. 13, inciso XIV	02	Instalar proteção adequada (tampa ou grade) nas caixas de passagem, e cerca de proteção.	90	Foto 06
REL ETA 300 m <sup>3</sup>	Pintura desgastada e infiltração.	Art. 13, inciso XIV	01	Providenciar a recuperação das instalações do SAA, corrigindo as patologias detectadas.	180	Foto 07
RAP 300 m <sup>3</sup> Carrilho	Ausência de grade de proteção ou tampa nas caixas de passagem.	Art. 13, inciso XIV	02	Instalar proteção adequada (tampa ou grade) nas caixas de passagem.	90	Foto 08
	Ausência de guarda corpo na escada de acesso ao topo do reservatório.	Art. 13, inciso XIV	04	Providenciar a instalação de guarda corpos na escada.	180	Foto 09

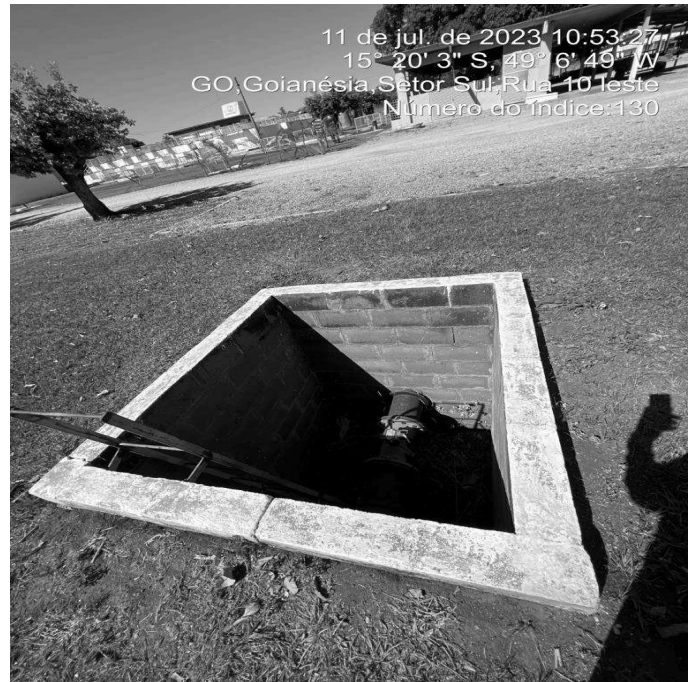
**Foto 6** - C.R. Cruzeiro: caixa de passagem sem grade de proteção.

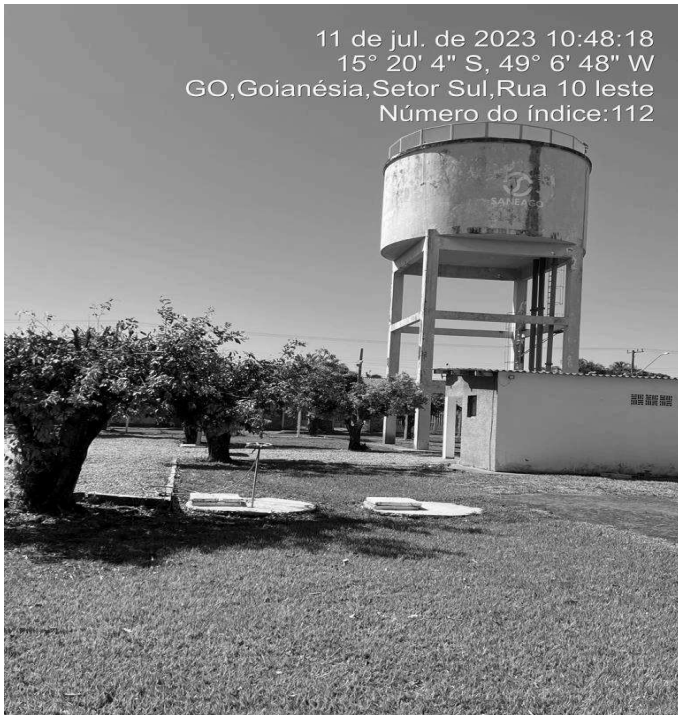
**Foto 7** - REL ETA 300 m<sup>3</sup> com pintura desgastada e infiltração

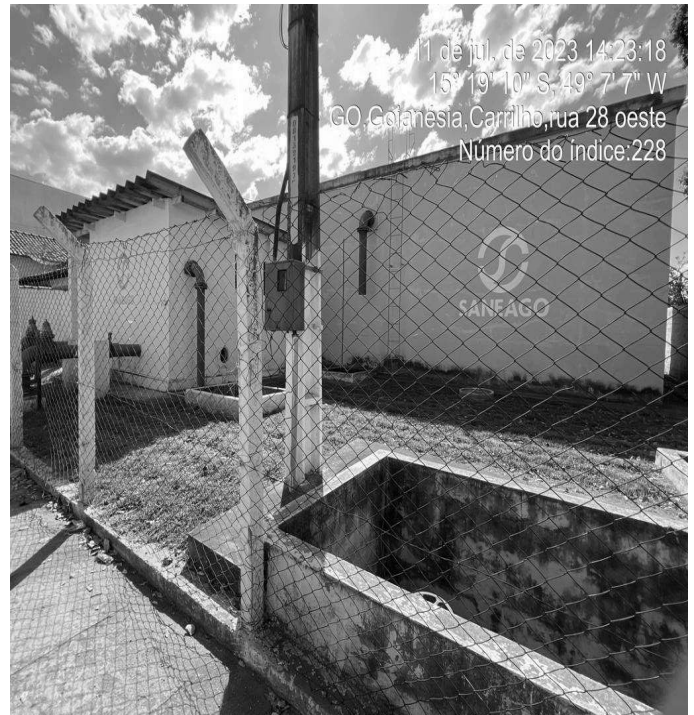
**Foto 8** - RAP 300 m<sup>3</sup> Carrilho com ausência de grade de proteção ou tampa nas caixas de passagem.

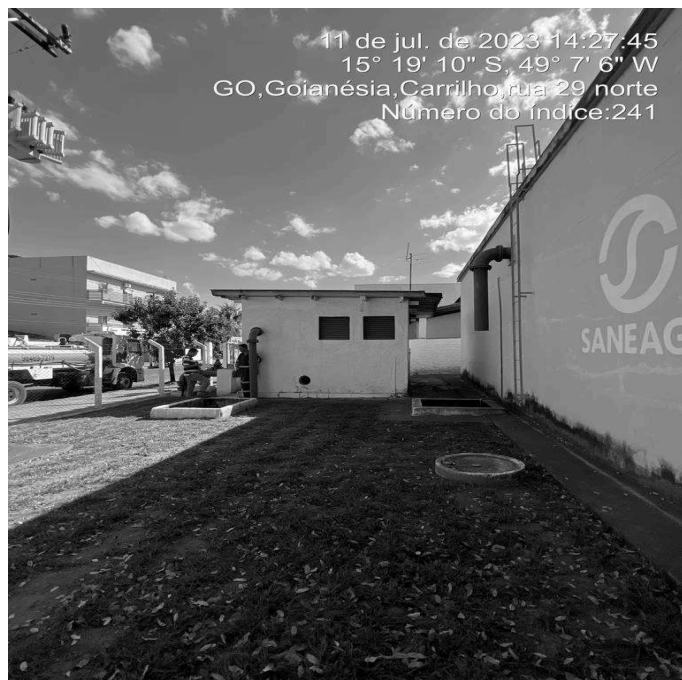
**Foto 09-** RAP 300 m<sup>3</sup> Carrilho com ausência de guarda corpo na escada de acesso ao topo.

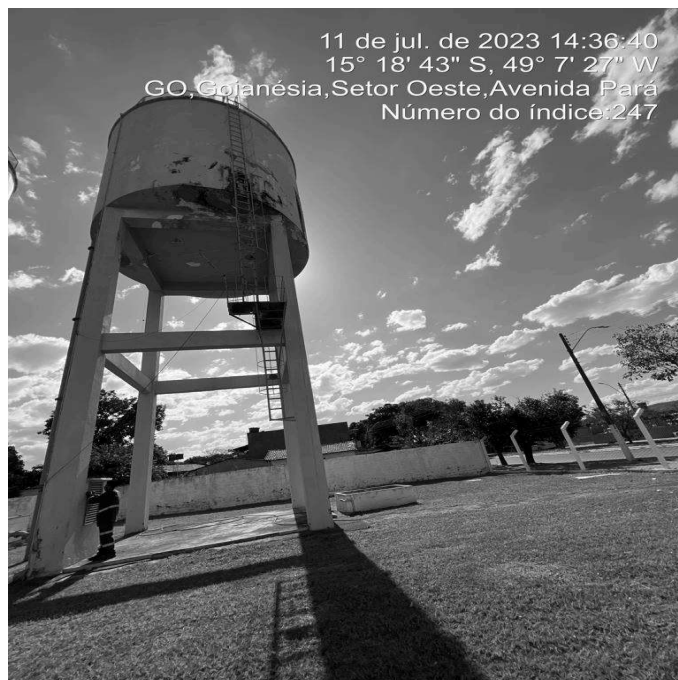
**Foto 10 -** REL 200 m<sup>3</sup> (antigo Pará) com pintura desgastada.

REL 200 m <sup>3</sup> (antigo Pará)	Pintura desgastada.	Art. 13, inciso XIV	01	Providenciar a recuperação das instalações do SAA, corrigindo as patologias detectadas.	180	Foto 10
	Ausência de grade de proteção ou tampa nas caixas de passagem.	Art. 13, inciso XIV	02	Instalar proteção adequada (tampa ou grade) nas caixas de passagem.	90	Foto 11
C.R. Morro da Ema	Portão corroído.	Art. 13, inciso XIV	01	Providenciar a recuperação das instalações do SAA, corrigindo as patologias detectadas.	180	Foto 12
RAP 300 m <sup>3</sup> metálico - C.R. Morro da Ema	Pintura desgastada	Art. 13, inciso XIV	01	Providenciar a recuperação das instalações do SAA, corrigindo as patologias detectadas.	180	Foto 13
	Ausência de trecho de grade de proteção na caixa de passagem.	Art. 13, inciso XIV	02	Instalar proteção adequada (tampa ou grade) nas caixas de passagem.	90	Foto 14
RAP 500 m <sup>3</sup> metálico - C.R. Morro da Ema	Ausência de grade de proteção ou tampa nas caixas de passagem.	Art. 13, inciso XIV	02	Instalar proteção adequada (tampa ou grade) nas caixas de passagem.	90	Foto 15

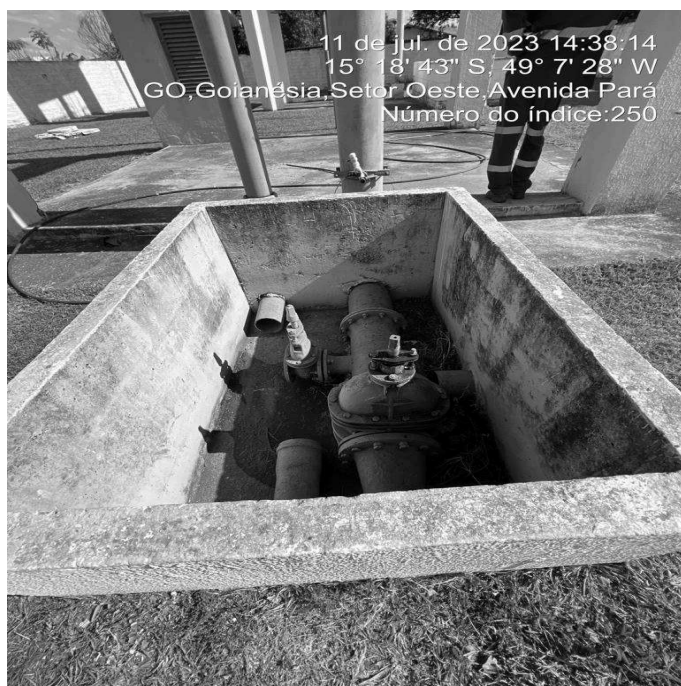
**Foto 11 -** REL 200 m<sup>3</sup> (antigo Pará) com ausência de grade de proteção ou tampa nas caixas de passagem.

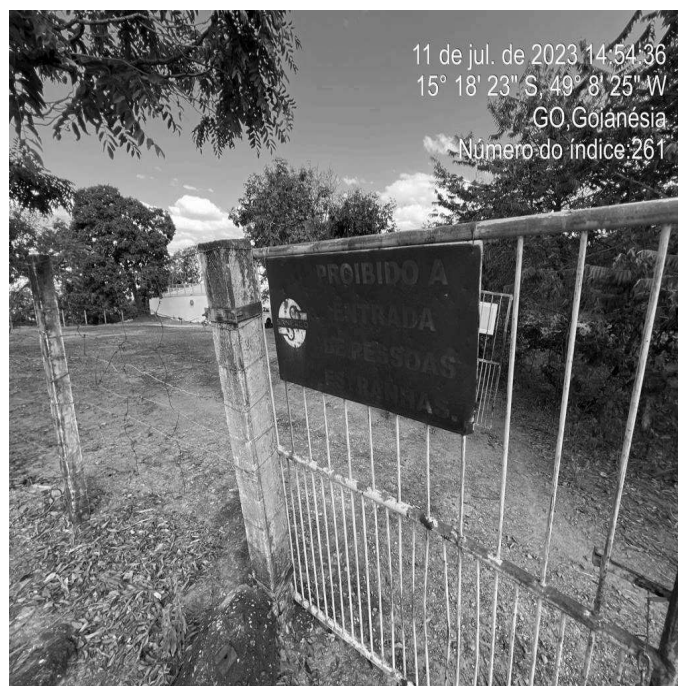
**Foto 12 -** CR Morro da Ema portão do CR corroído.

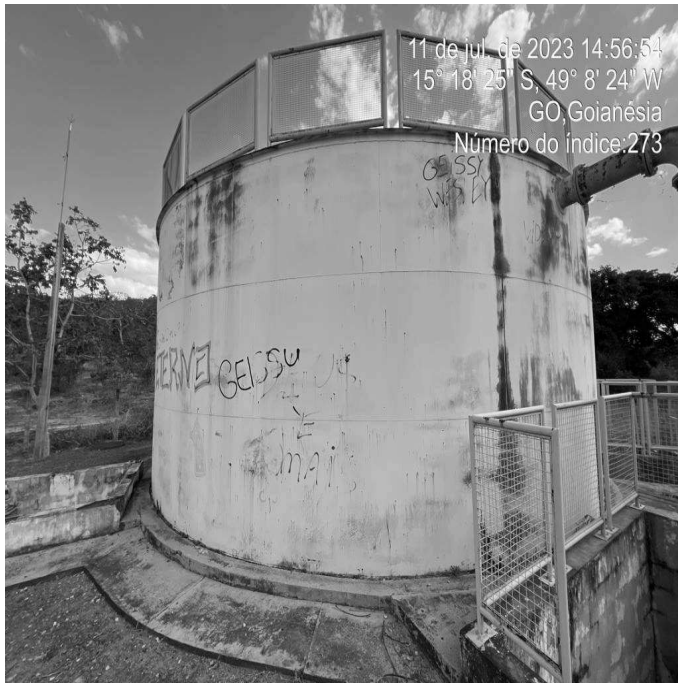
**Foto 13** - RAP 300 m<sup>3</sup> metálico - C.R. Morro da Ema com pintura desgastada.

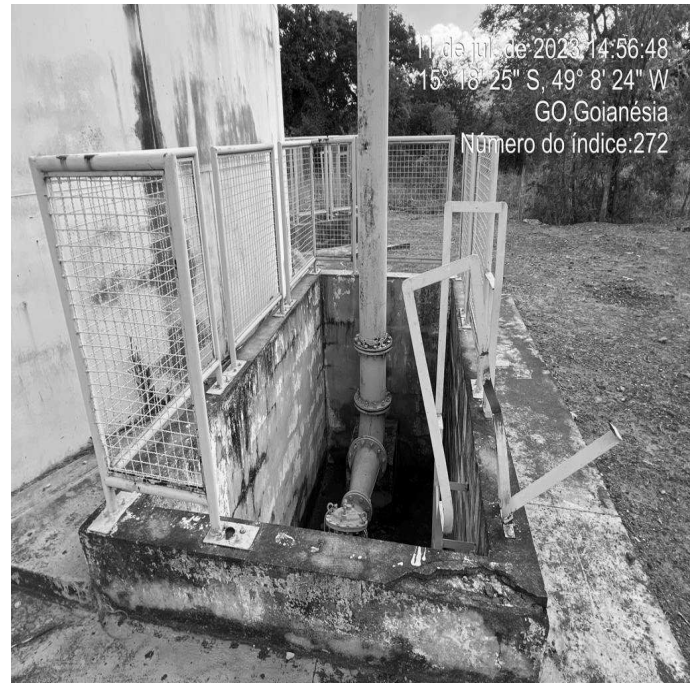
**Foto 14** - C.R. Morro da Ema com ausência de grade de proteção nas caixas de passagem.

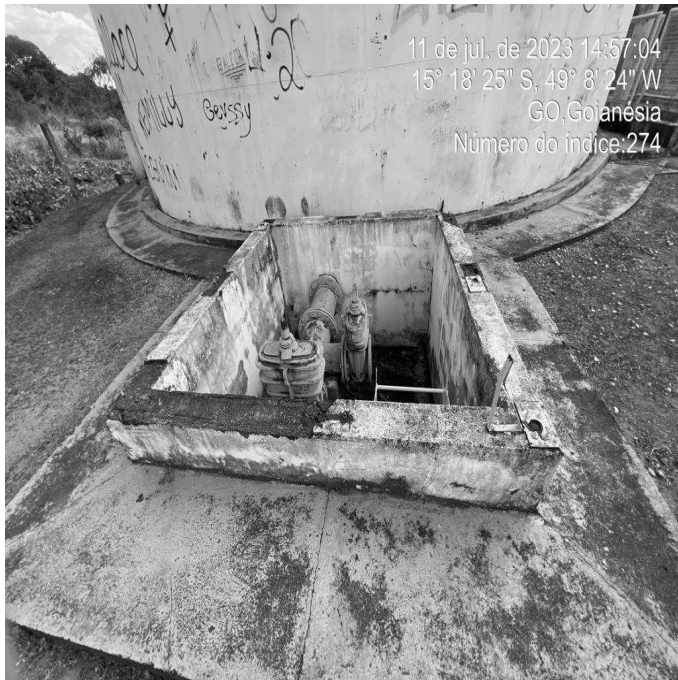
**Foto 15** - RAP 500 m<sup>3</sup> metálico - CR Morro da Ema com ausência de grade de proteção ou tampa nas caixas de passagem.

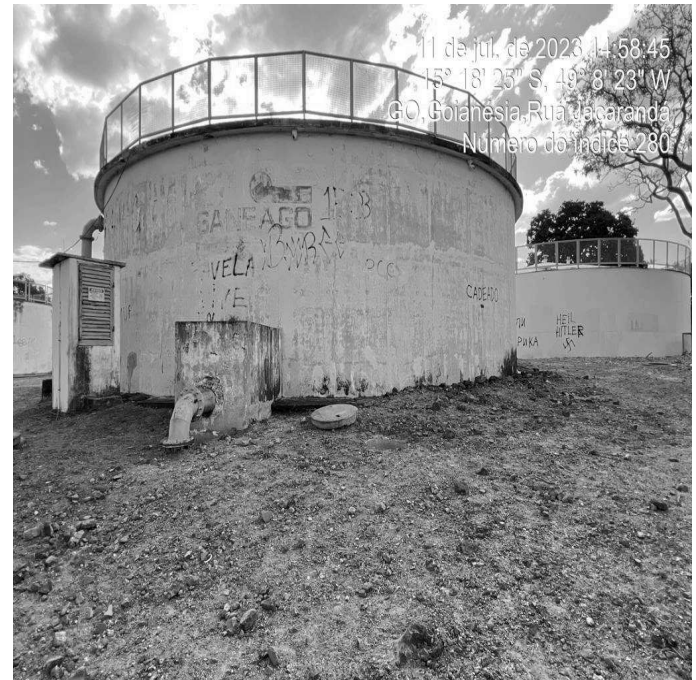
**Foto 16** - RAP 500 m<sup>3</sup> concreto - CR Morro da Ema com pintura desgastada.

RAP 500 m <sup>3</sup> concreto - C.R. Morro da Ema	Pintura desgastada	Art. 13, inciso XIV	01	Providenciar a recuperação das instalações do SAA, corrigindo as patologias detectadas.	180	Foto 16
Poço P3	Sem placa de identificação da área.	Art. 11, inciso I	05	Providenciar a correta identificação das unidades do SAA.	30	Foto 17
	Sem urbanização da área.	Art. 13, inciso XIV	01	Providenciar identificação e urbanização da área.	180	Foto 18

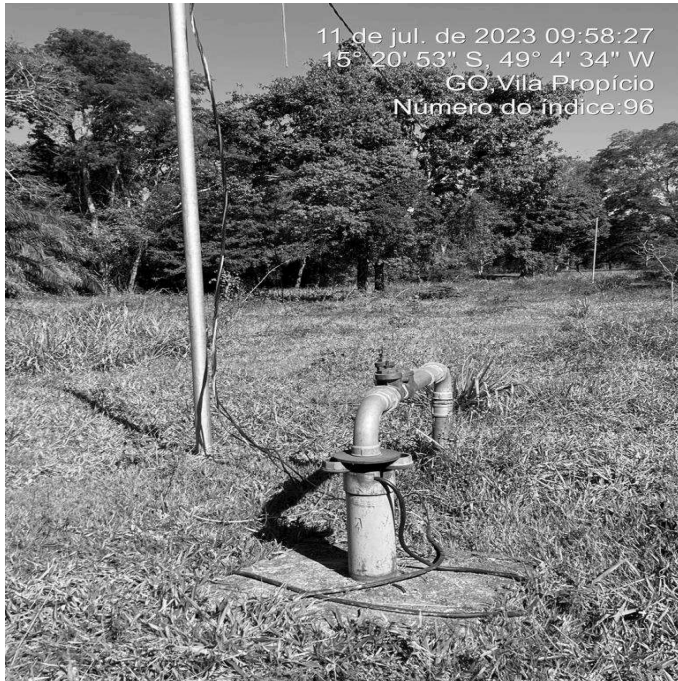
Foto 17 - Poço P3 sem placa de identificação.

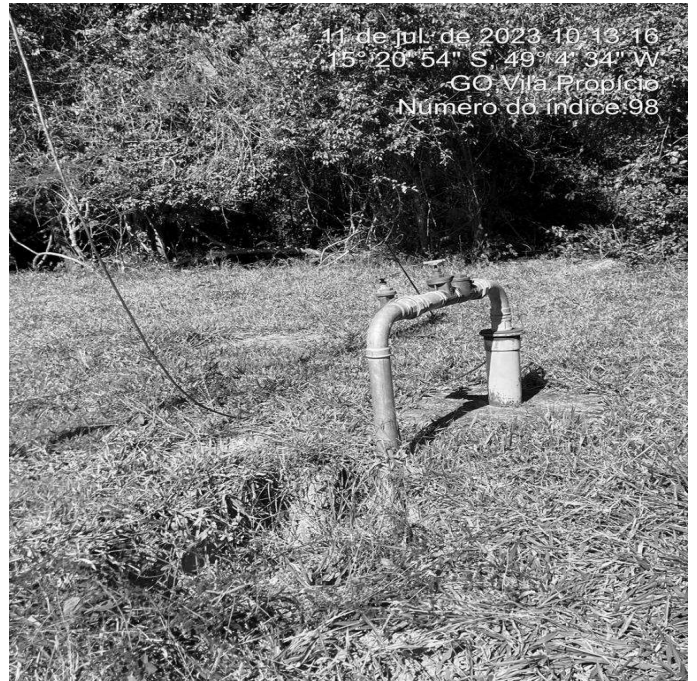
Foto 18 - Poço P3 sem urbanização.
