ESTADO DE GOIÁS
AGÊNCIA GOIANA DE REGULAÇÃO, CONTROLE E FISCALIZAÇÃO DE SERVIÇOS PÚBLICOS
GERÊNCIA DE SANEAMENTO BÁSICO**RELATÓRIO Nº 243 / 2024 AGR/GESB-06090****RELATÓRIO DE FISCALIZAÇÃO****1. APRESENTAÇÃO**

Este relatório apresenta o resultado da fiscalização realizada no dia 3 de junho de 2024 pela equipe técnica da Gerência de Saneamento Básico no município de Corumbá de Goiás em atendimento à demanda da Promotoria de Justiça daquele município.

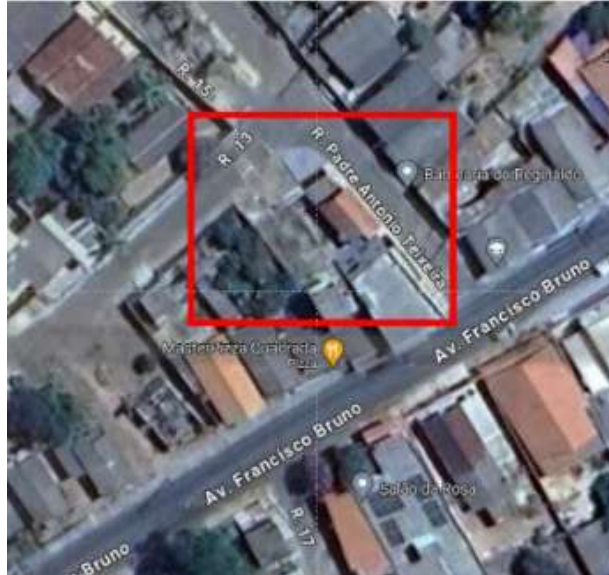
A vistoria foi realizada na rua 13, esquina com a rua Padre Antônio Teixeira, setor Alto Boa Vista. Trata-se de reservatório de concreto do tipo enterrado com capacidade de 100 m³ (Figura 1).

Figura 1 - Localização do reservatório vistoriado.

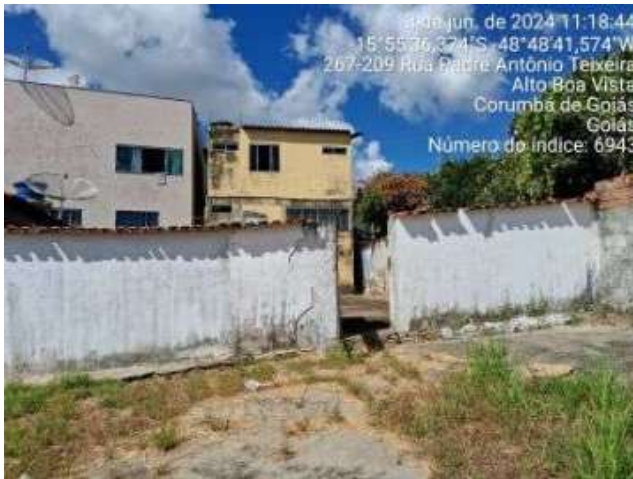
a) Não existe identificação da área como pertencente ao Serviço Autônomo de Água e Esgoto - SAAE (Figura 2).

Figura 2 - Área externa do local do reservatório - rua 13, sem identificação da área como pertencente ao SAAE.

Especificamente em relação ao reservatório enterrado, sugere-se que a empresa prestadora de serviços realize a recuperação do local, com serviços de manutenção e correção dos problemas identificados na vistoria realizada no local.

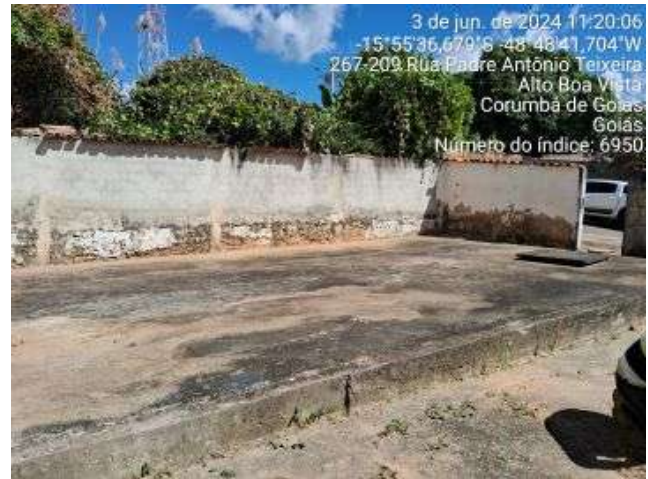
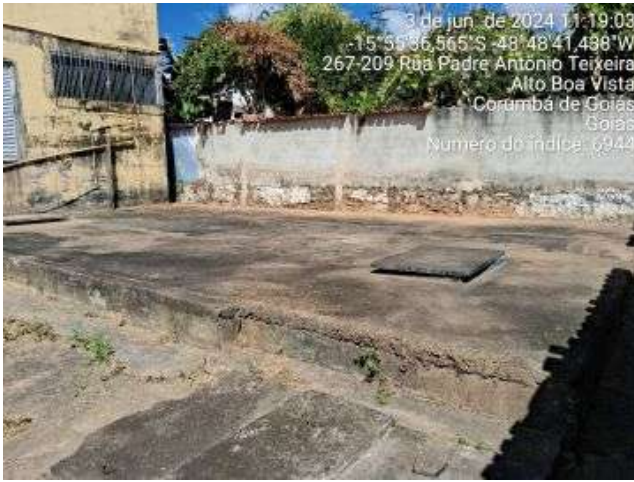
- b) As condições gerais de limpeza e de organização do local exigem manutenção, assim como o reservatório propriamente dito. Tal manutenção se refere à pintura e ao revestimento desgastados (Figuras 3 a 6).
- c) As caixas de inspeção ou de passagem não possuem tampas adequadas (Figura 7).
- d) Sob o ponto de vista de segurança do local, existe cerca de proteção e portão com cadeado.
- e) Não foi observado a existência de vazamentos nas instalações (tubos, registros, etc.).
- f) No geral o estado de conservação do reservatório é regular com as tampas de inspeção em boas condições que evitam a queda de sujeira na parte interna (Figuras 3 a 6 e 10 e 11).
- g) Há a presença de medidor de nível (boia) e a ausência de macromedidor na saída de água do reservatório (Figuras 8 e 9).

Figura 3 - Aspecto geral da parte superior do reservatório.

Figura 4 - Aspecto interno da área do reservatório.

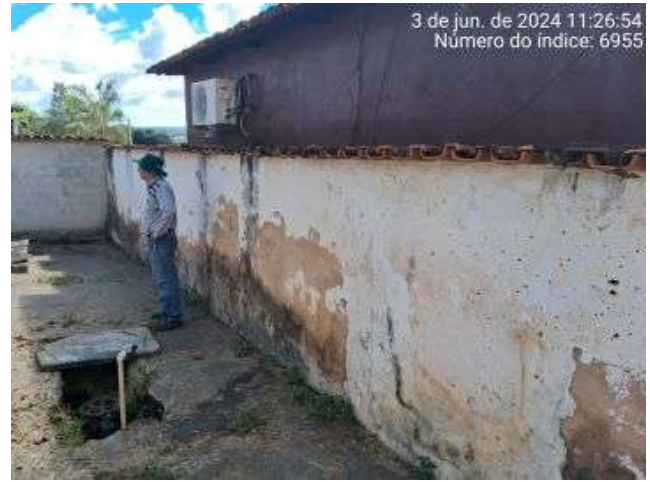
Figura 5 - Perda de pintura e de revestimento das paredes.

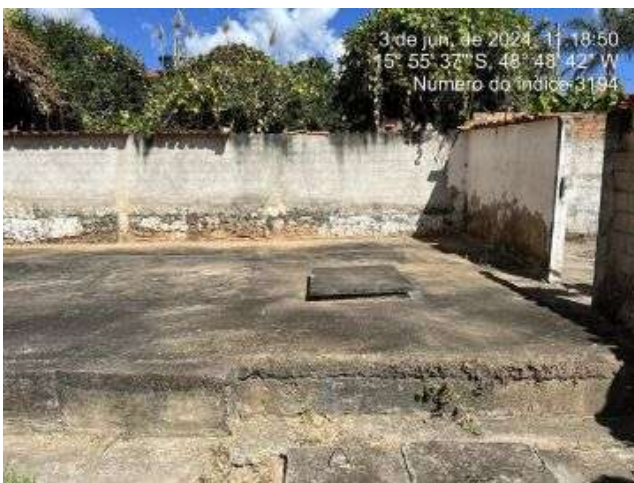
Figura 6 - Perda de pintura e de revestimento.

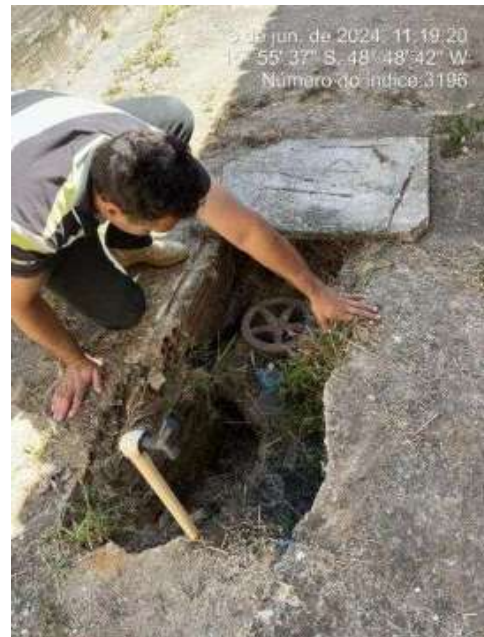
Figura 7 - Tampas das caixas de inspeção e/ou passagem inadequadas e/ou danificadas.

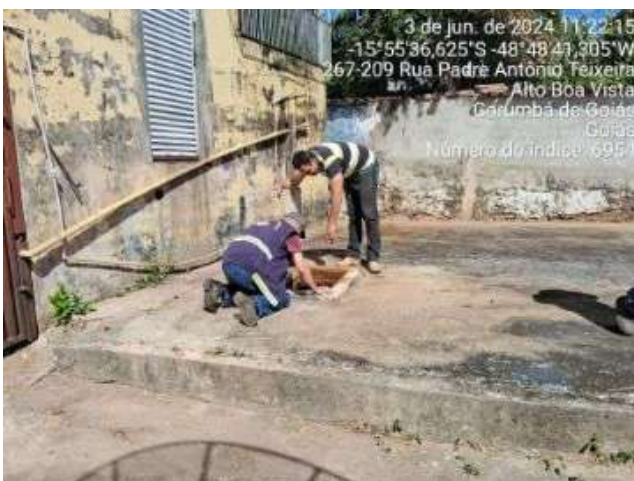
Figura 8 - Acesso ao interior do reservatório.

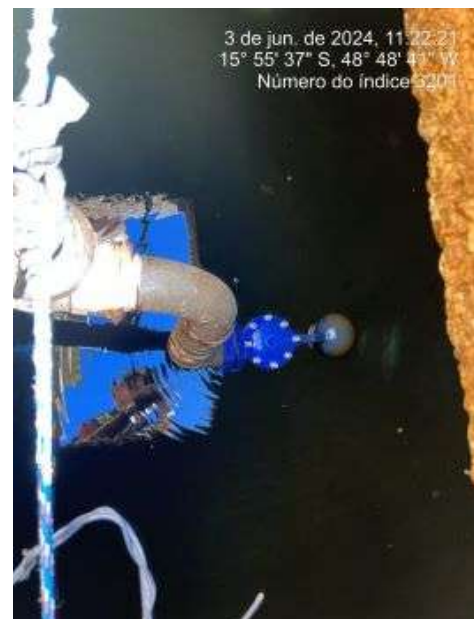
Figura 9 - Vista interna do reservatório (boia).

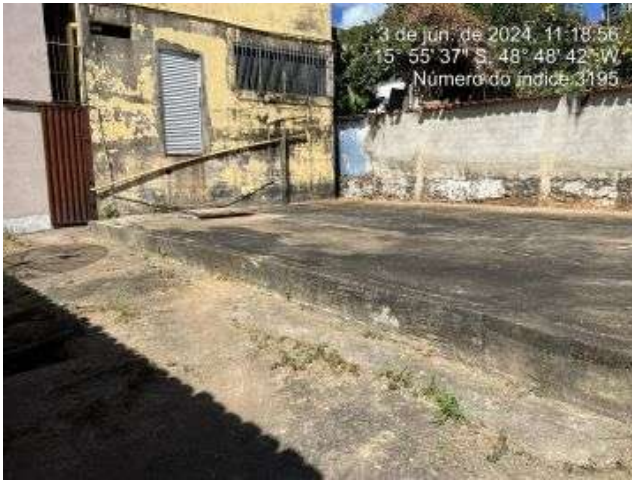
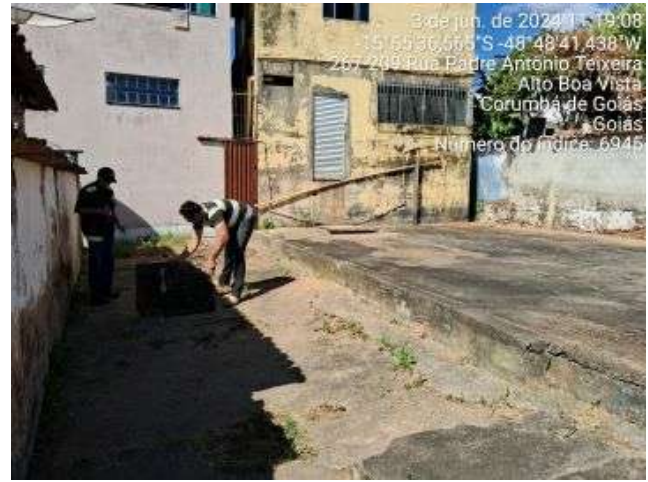
Figura 10 - Aspecto geral do reservatório e das residências limítrofes.

Figura 11 - Aspecto geral do reservatório e das residências limítrofes.

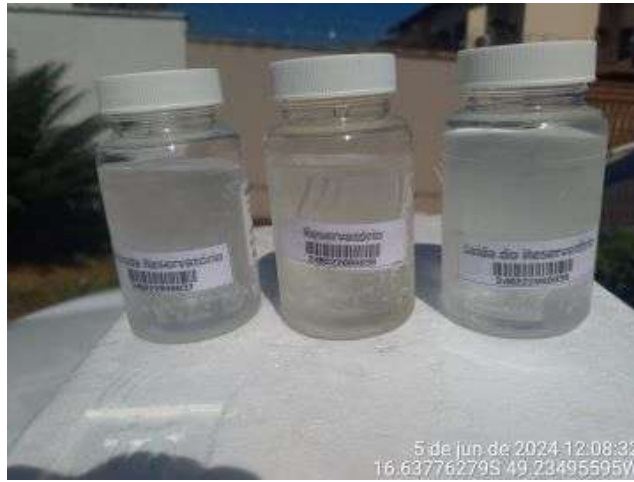
No entanto, foi ressaltado que é obrigatória a manutenção de no mínimo 0,2 mg/l de cloro residual livre ou 2,0 mg/l de cloro residual combinado ou de 0,2 mg/l de dióxido de cloro em toda a extensão do sistema de distribuição (reservatórios e redes). Verifica-se que nos pontos de consumo, e em duas destas amostras, este quantitativo estava ABAIXO do preconizado em legislação.

Os resultados das análises de campo e bacteriológicas evidenciam que embora NÃO haja contaminação por coliformes (totais e fecais) no local de referida denúncia, é necessário um monitoramento contínuo por parte da vigilância sanitária local e pelo SAAE Corumbá para obtenção do parâmetro mínimo preconizado em legislação, de **cloro residual livre** em toda rede de armazenamento, distribuição e consumo, pois a não obtenção deste pode abrir caminho ou possibilidade de contaminação da água no município por vírus, bactérias e protozoários.

Figura 12 - amostras coletadas para análise pela fiscalização da Vigilância Sanitária CFSAmb/GVAST/SUVISA.
