**RELATÓRIO Nº 132 / 2024 AGR/GESB-06090**

**RELATÓRIO DE FISCALIZAÇÃO**

Consta desse relatório os resultados da fiscalização realizada no dia 29 de abril de 2024, no município de **Santo Antônio de Goiás**.

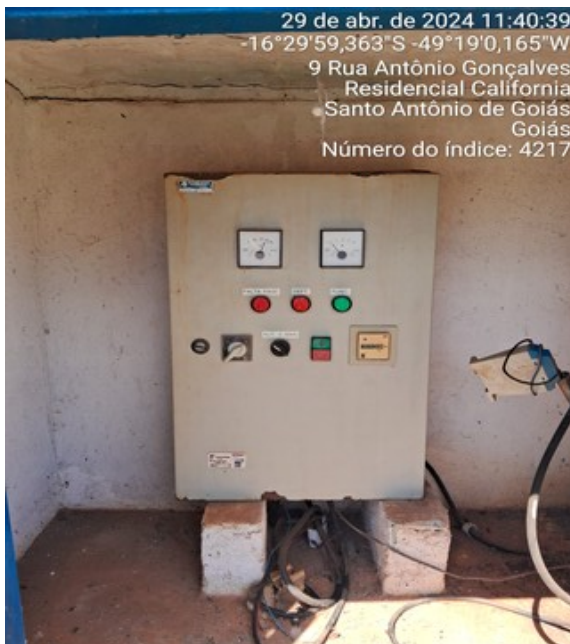
**Foto 1** - Área de risco sem aviso de advertência - Quadro de Comando do Poço 05.

Não Conformidade	Artigo Infringido <sup>8</sup>	Unidades Atingidas	D <sup>9</sup>	Determinação	Prazo (dias)	Obs.:
Não identificação das unidades do SAA	Art. 11, inciso I	Laboratório e sala de produtos químicos (CR Estância do Bosque).	01	Providenciar a correta identificação das unidades do SAA.	30	-
Área de risco sem aviso de advertência	Art. 11 Inciso III	<ul style="list-style-type: none"> <li>Quadro de Comando da EEAT - CR Ipanema;</li> <li>Quadro de Comando da EEAT - Oswaldo Alvarenga</li> <li>Poço 05 (CR Setor Sul);</li> <li>Quadro de Comando do Poço 11;</li> <li>Quadro de Comando do Poço 12;</li> </ul>	02	Providenciar sinalização de advertência.	60	Fotos 1, 2 e 3

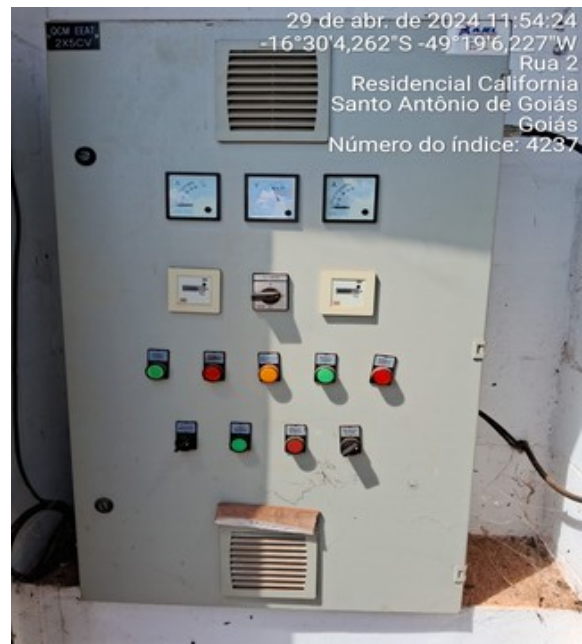
**Foto 2** - Área de risco sem aviso de advertência - Quadro de Comando da EEAT - CR Ipanema.

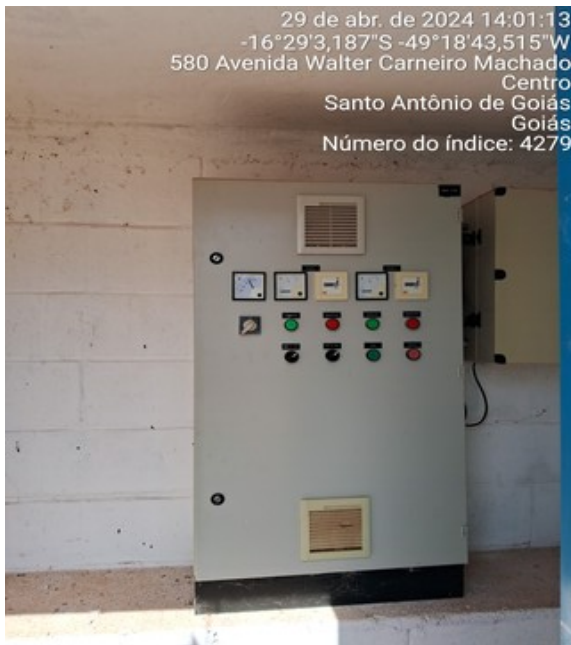
**Foto 3** - Área de risco sem aviso de advertência - Quadro de Comando da EEAT - Oswaldo Alvenganga

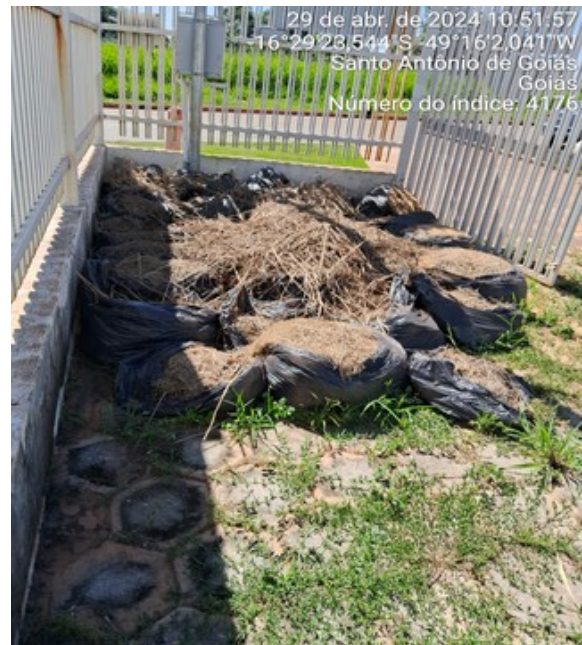
**Foto 4** - Concentração de resíduos sólidos dispostos inadequadamente na área no CR Florata.

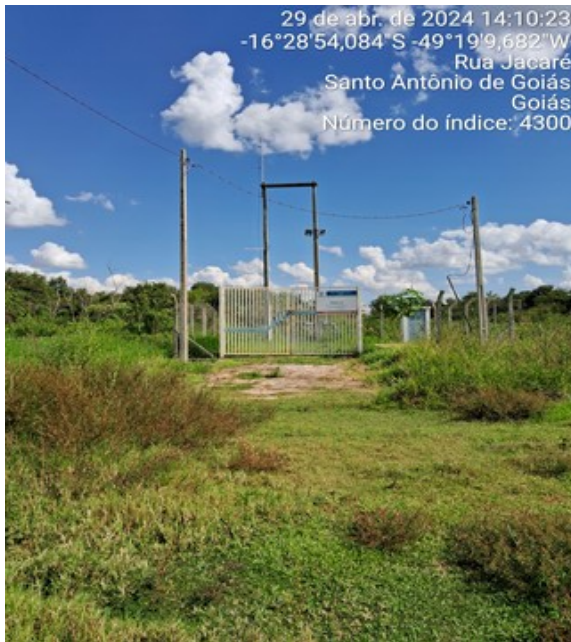
**Foto 5** - Condições inadequadas de acesso ao Poço 11 e presença de mato alto.

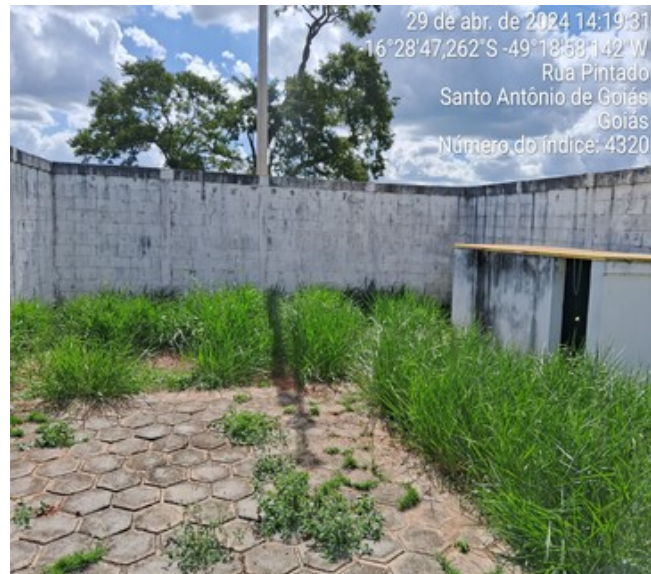
**Foto 6** - Poço 12 com mato alto.

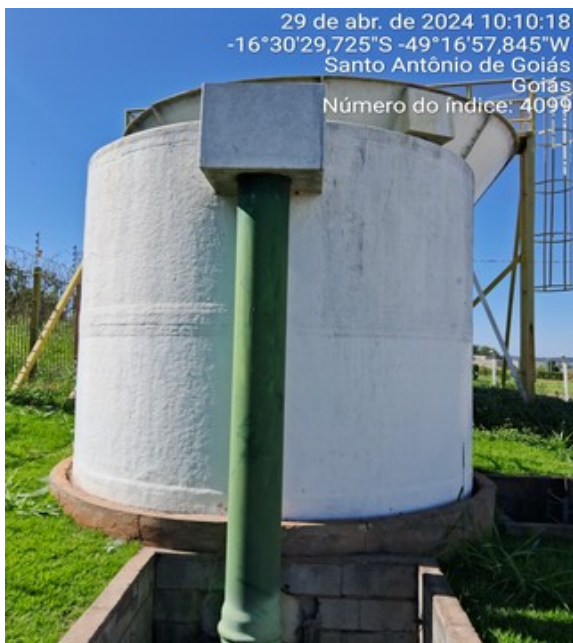
**Foto 7** - Área do CR Estância do Bosque Caixa de passagem sem tampa ou grade de proteção adequada.

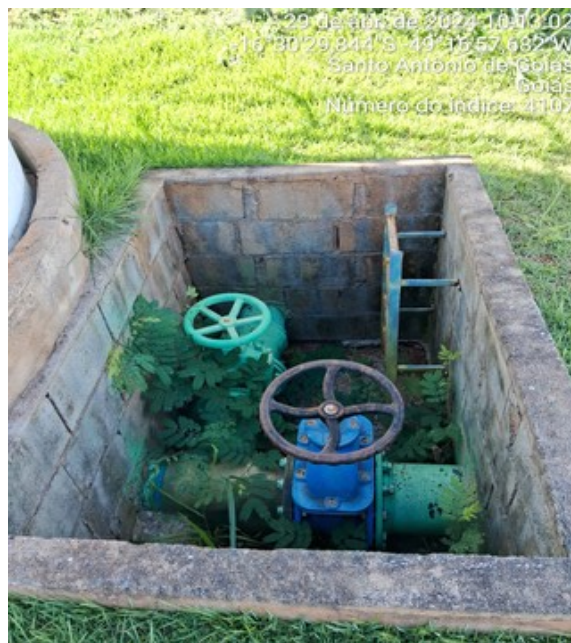
**Foto 8** - Área do CR Estância do Bosque Caixa de passagem sem tampa ou grade de proteção adequada.

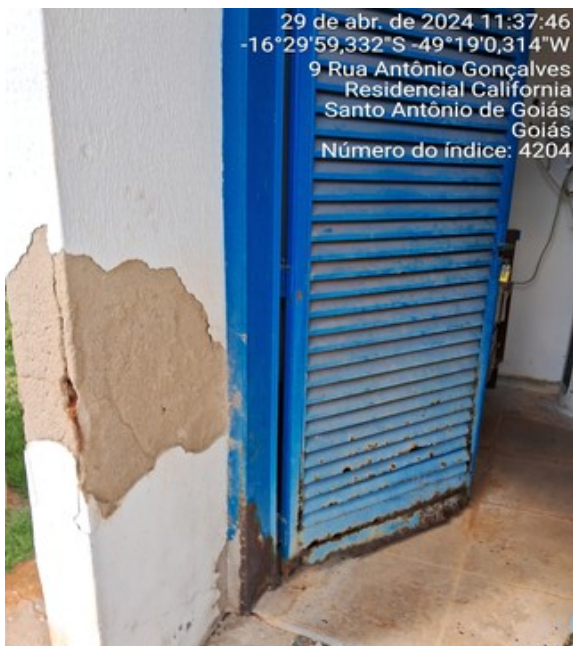
**Foto 9** - Porta da Casa de Cloração danificada e perda de revestimento interno e externo - CR Setor Sul - R3.

<ul style="list-style-type: none"> <li>• Quadro de Comando do Poço 03.</li> </ul>				
Presença de mato alto, acessos inadequados e concentração de resíduos sólidos dispostos inadequadamente	Art. 11, inciso XIV	<ul style="list-style-type: none"> <li>• CR Florata;</li> <li>• Área do Poço 04;</li> <li>• Área do Poço 11;</li> <li>• Área do Poço 12.</li> </ul>	03	Providenciar e manter a limpeza, segurança e organização das instalações.	30	Fotos 4, 5 e 6
Caixa de passagem sem tampa ou grade de proteção adequada	Art. 13, inciso XIV	Área do CR Estância do Bosque	04	Providenciar a instalação de caixa de passagem sem tampa ou grade de proteção.	60	Fotos 7 e 8
Porta danificada	Art. 13, inciso XIV	CR Setor Sul - R3.	05	Instalar/concertar a porta.	90	Porta da Casa de Cloração (Foto 9)
Presença de perda de revestimento interno e/ou externo	Art. 13, inciso XIV	<ul style="list-style-type: none"> <li>• Edificação do CR Florata;</li> <li>• CR Setor Sul - R3 (Casa de cloração)</li> <li>• CR Ipanema (Casa de cloração)</li> </ul>	06	Providenciar a recuperação das instalações do SAA, corrigindo as patologias detectadas.	180	Fotos 9 a 11

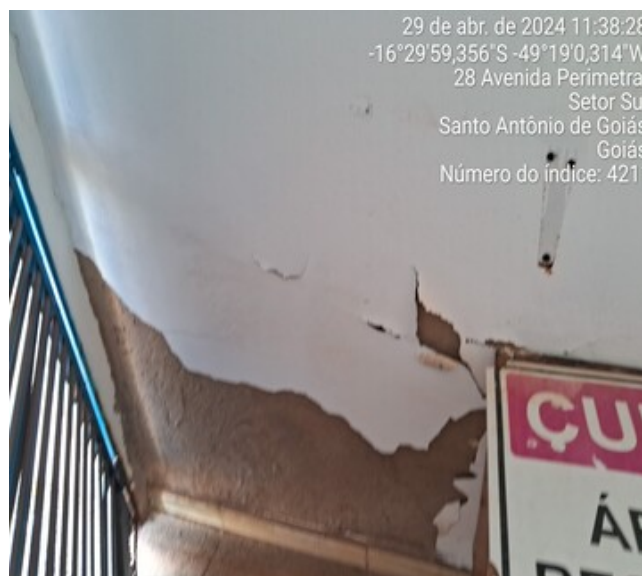
**Foto 10** - Perda de revestimento interna da Casa de Cloração do CR Setor Sul - R3.

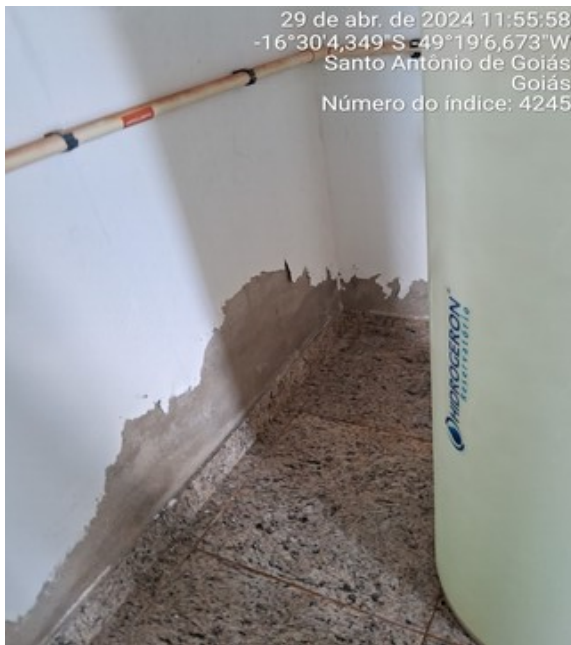
**Foto 11** - Perda de revestimento interno da Casa de Cloração do CR Ipanema.

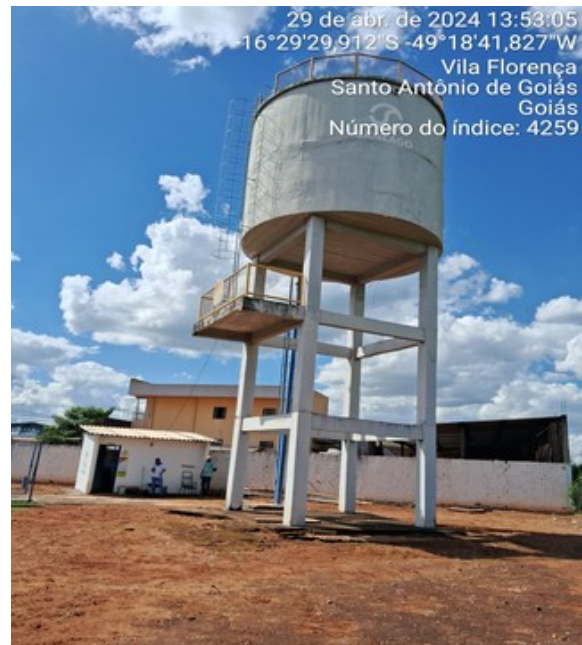
Pintura desgastada.	Art. 13, inciso XIV	REL Nilson Barnabé.	06	Providenciar a recuperação das instalações do SAA, corrigindo as patologias detectadas.	180	Foto 12

**Foto 12** - REL Nilson Barnabé com pintura desgastada.
