RELATÓRIO Nº 134 / 2024 AGR/GESB-06090

RELATÓRIO DE FISCALIZAÇÃO

Consta desse relatório os resultados da fiscalização realizada no dia 03 de maio de 2024, no município de **Nova Veneza**.

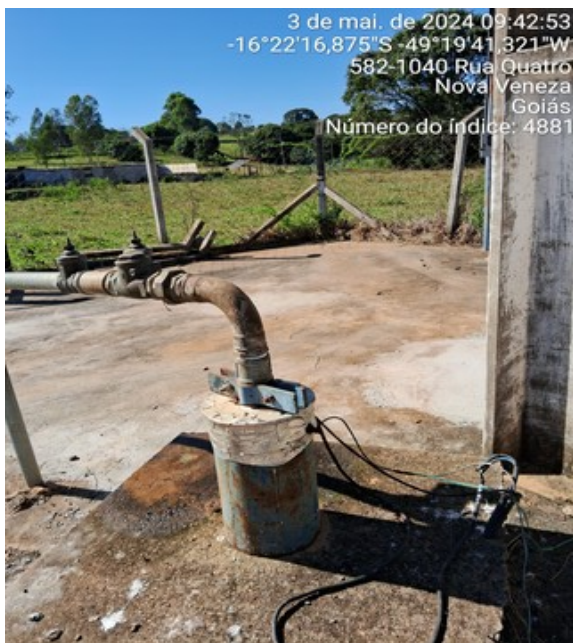
Foto 1 - Poço 12 com fiação exposta.

Não Conformidade	Artigo Infringido ⁸	Unidades Atingidas	D ⁹	Determinação	Prazo (dias)	Obs.:
Fiação exposta.	Art. 13, inciso XIV	<ul style="list-style-type: none"> Poço 12 Poço 09 Poço 01 	01	Providenciar a recuperação das instalações do SAA, corrigindo as patologias detectadas.	30	Fotos 1 e 2
Ausência de laje de proteção do Poço.	Art. 13, inciso XIV	<ul style="list-style-type: none"> Poço 09 	02	Providenciar a recuperação das instalações do SAA, corrigindo as patologias detectadas.	90	Foto 3
Presença de eflorescências.	Art. 13, inciso XIV	<ul style="list-style-type: none"> REL Expedito Stival RAP Expedito Stival 	03	Providenciar a recuperação das instalações do SAA, corrigindo as patologias detectadas.	180	Fotos 4 e 5
Perda de revestimento e pintura desgastada.	Art. 13, inciso XIV	<ul style="list-style-type: none"> Edificações da ETA/distrito RAP Caixa de Reunião REL Expedito Stival RAP Expedito Stival Abrigo do quadro de comando do Poço 10 	03	Providenciar a recuperação das instalações do SAA, corrigindo as patologias detectadas.	180	Fotos 4, 5, 6, 7 e 8

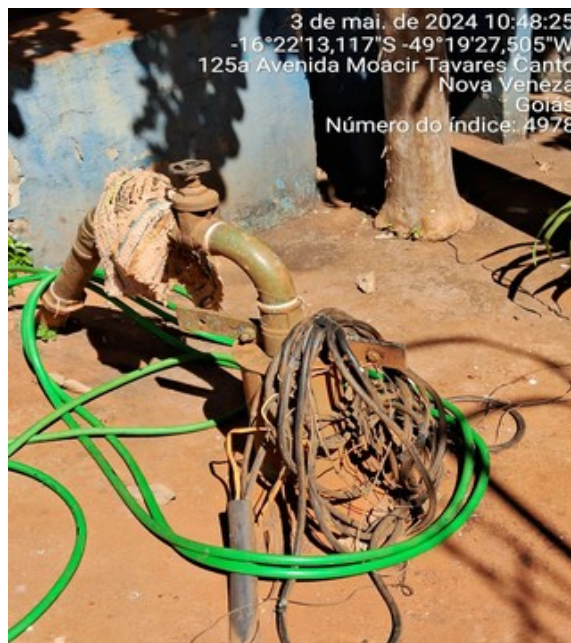
Foto 2 - Poço 01 com fiação exposta.

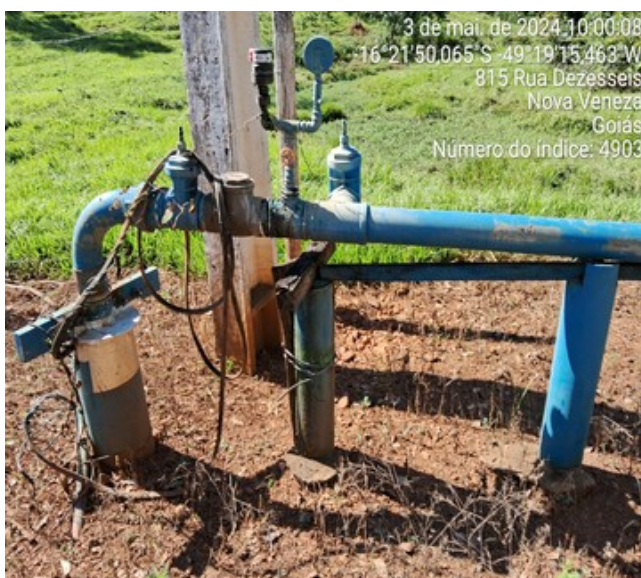
Foto 3 - Poço 09 com fiação exposta e sem laje de proteção.

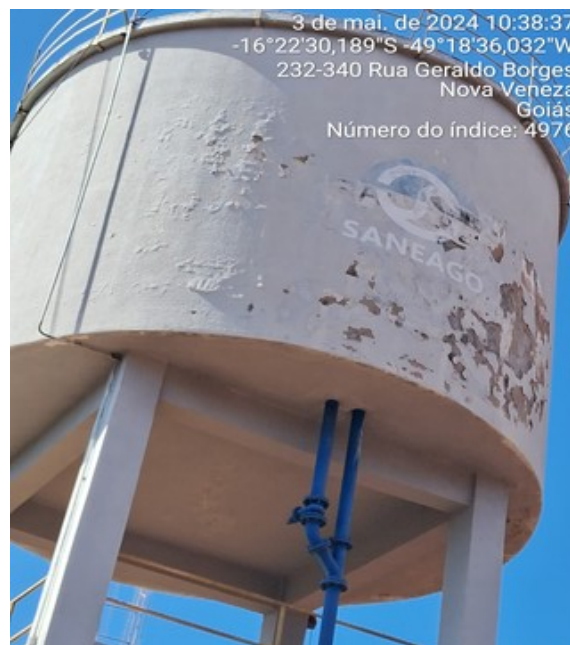
Foto 4 - REL Expedito Stival com presença de eflorescências, perda de revestimento e pintura desgastada.

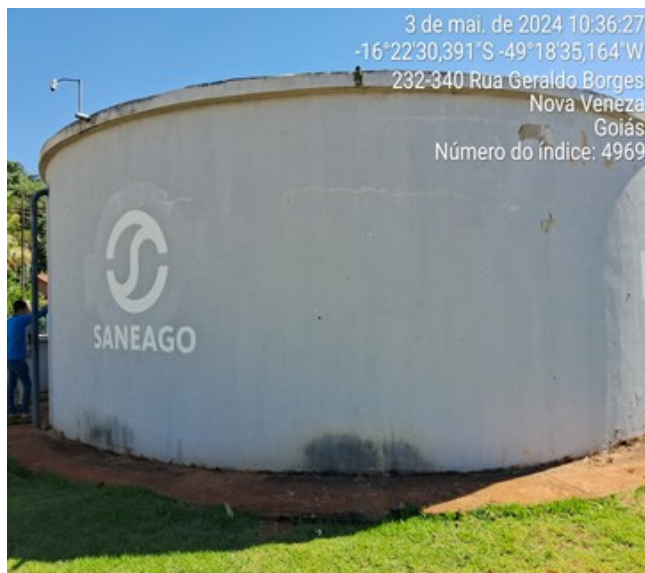
Foto 5 - RAP Exedito Stival com presença de eflorescências, perda de revestimento e pintura desgastada.

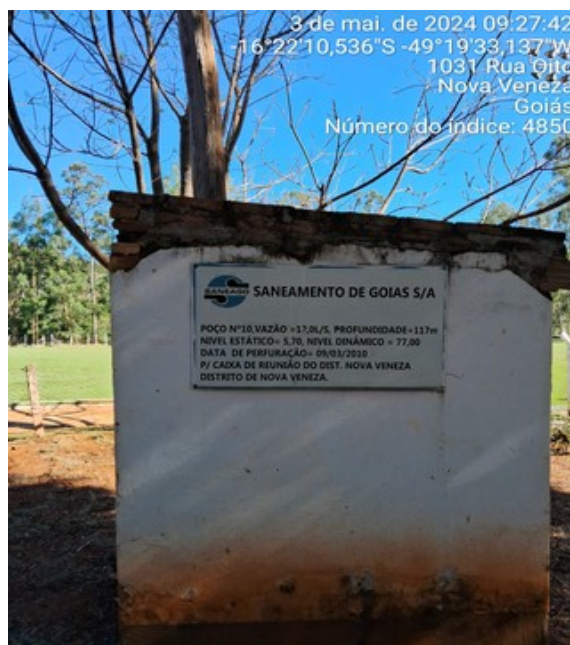
Foto 6 - Perda de revestimento no abrigo do quadro de comando do Poço 10.

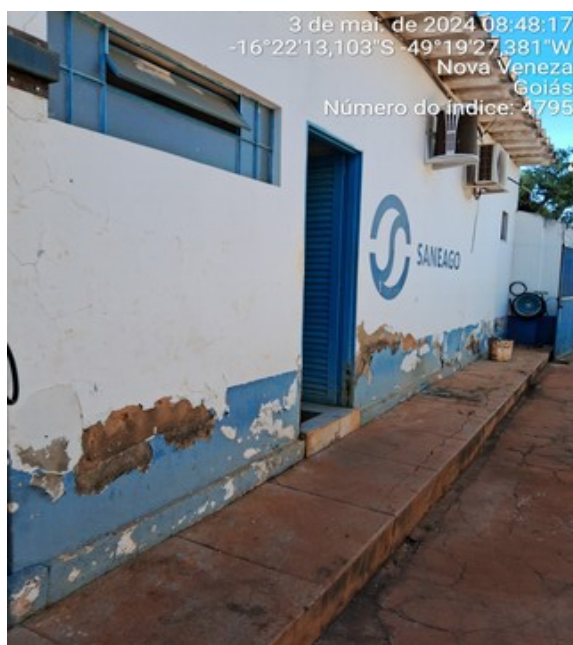
Foto 7 - ETA/Distrito com perda de revestimento e pintura desgastada.

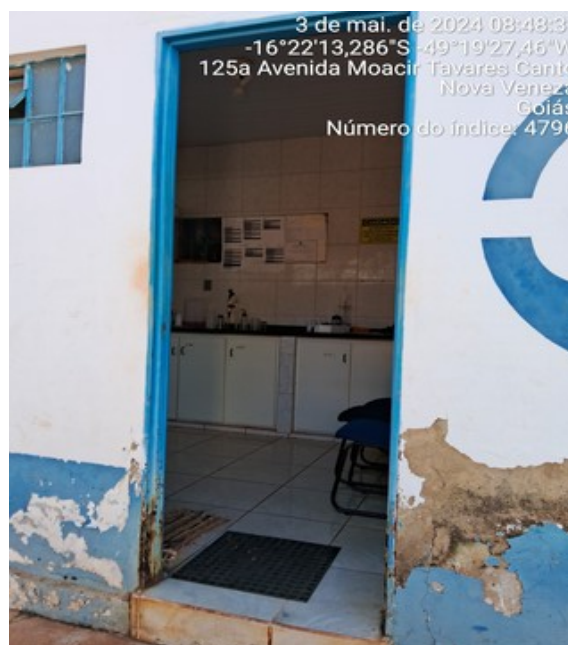
Foto 8 - Laboratório ETA com porta danificada.

Porta danificada.	Art. 13, inciso XIV	Laboratório/ETA	03	Providenciar a recuperação das instalações do SAA, corrigindo as patologias detectadas.	180	Foto 8
Vazamento no conjunto moto-bomba.	Art. 13, inciso XIV	Escritório/EEAT	04	Providenciar manutenção das instalações e equipamentos.	90	-
