ESTADO DE GOIÁS
AGÊNCIA GOIANA DE REGULAÇÃO, CONTROLE E FISCALIZAÇÃO DE SERVIÇOS PÚBLICOS
GERÊNCIA DE SANEAMENTO BÁSICO

RELATÓRIO Nº 44 / 2024 AGR/GESB-06090

RELATÓRIO DE FISCALIZAÇÃO

Consta deste relatório os resultados da fiscalização realizada no dia 14 de março de 2024, no setor Santa Luzia, município de NOVO GAMA, pertencente à Gerência Regional de Serviços (GRS) de LUZIÂNIA.

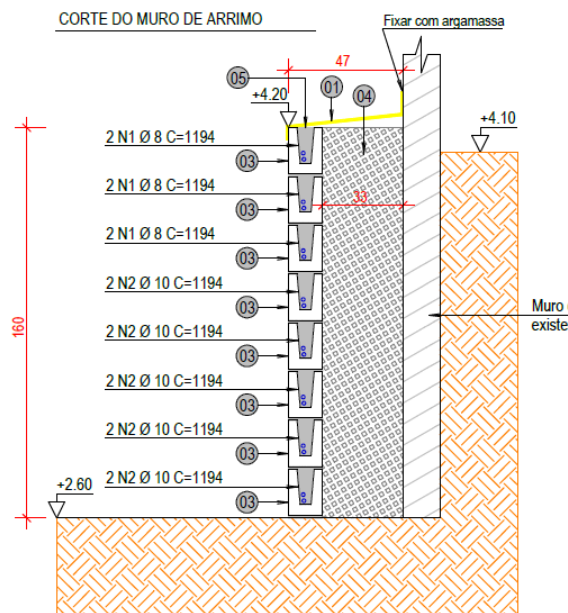
Figura 4 - Corte do muro de arrimo localizado aos fundos do Centro de Reservação.

Nos fundos do terreno foi projetado um segundo muro de contenção paralelo ao muro existente (muro do vizinho), também em canaleta armada de concreto e pilares laterais, com fundação em estaca raiz. Entre o muro de contenção e o muro vizinho foi realizado preenchimento com solo cimento (Figura 4 e Foto 15).

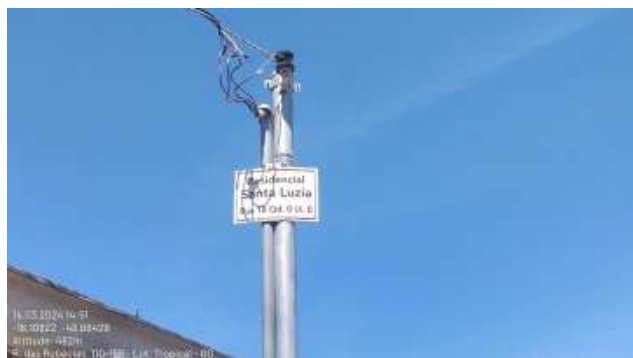
Foto 1 - Localização do CR Santa Luzia.

Após ser executada a nova obra de contenção (Muro de Arrimo,) foi solicitada por parte da 1ª Promotoria de Justiça da Comarca de Novo Gama, vistoria no local do reservatório informando se a estrutura do referido muro edificado atenderia a necessidade de uma concepção estrutural mais reforçada, mediante sistema de drenagem e alívio de águas pluviais, bem como se remanesceria alguma irregularidade que eventualmente possa prejudicar a segurança/integridade dos moradores adjacentes, vistoria esta, realizada no dia 14 de março de 2024 (foto 1).

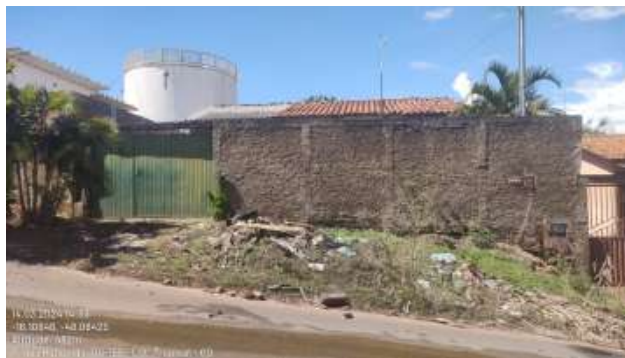
Foto 2 - Vista da moradia vizinha ao CR.

Observamos, inicialmente, que não possível acesso a lote vizinho ao CR, por não haver moradores no local no momento da vistoria (foto 2).

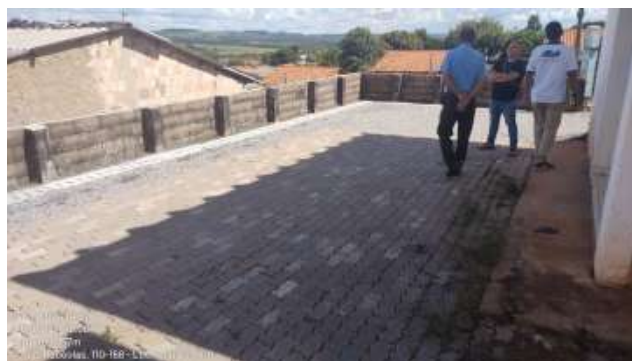
Foto 3 - Visão geral da área do CR.

O terreno do CR apresenta solo permeável, com disposição superficial de brita, viabilizando a infiltração de águas pluviais e evitando o acúmulo de água na superfície (foto 3).

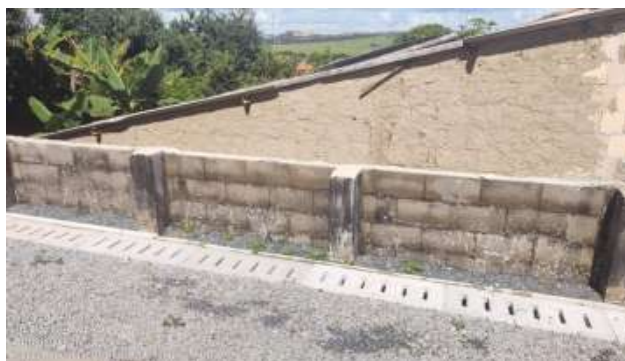
Visualmente, na face interna do CR ("face de montante"), na data da vistoria, o referido muro de arrimo se encontrava em condições adequadas, sem trincas visíveis e boa estrutura (fotos 4 a 7).

Foto 4 - Vista da face de montante do muro de arrimo.

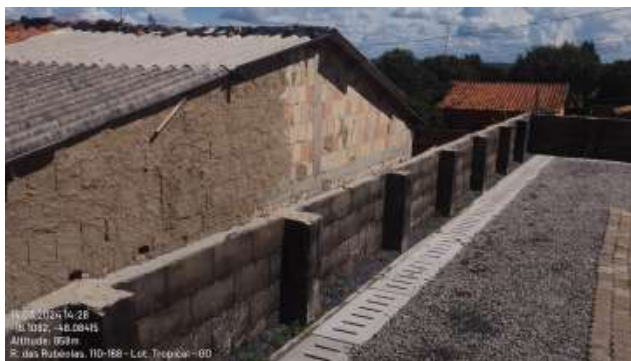
Verifica-se que a parte visual do sistema de drenagem está em conformidade com o previsto nos projetos (fotos 4 a 12).

Foto 5 - Vista da face de montante do muro de arrimo e da superfície revestida com brita, calha de concreto e filtro de areia grossa.

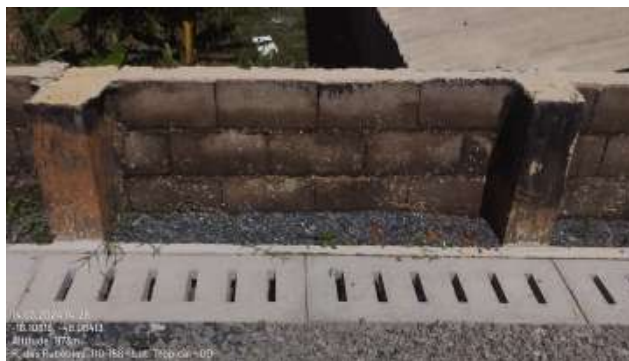
Para captação de águas de fluxo superficial existe, em toda a extensão do muro de arrimo, uma calha de drenagem com aproximadamente 0,50 metros de largura e 0,50 metros de profundidade. Por esta calha, as águas pluviais são captadas e direcionadas para fora do CR, sendo dispostas ao longo do passeio público (fotos 6 e 8 a 10).

Foto 6 - Detalhes construtivos do muro de arrimo, pilares e calha de concreto e filtro de areia grossa.

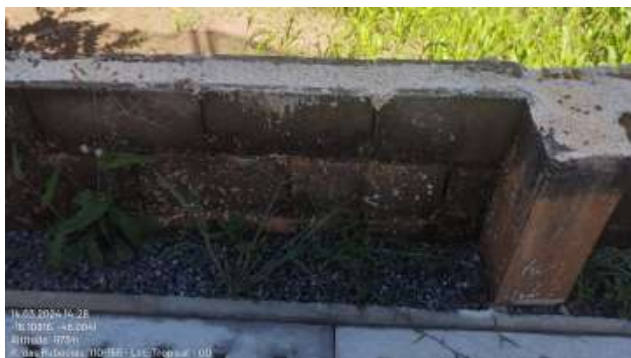
Foto 7 - Detalhes construtivos do Muro de arrimo, pilares e calha de concreto e filtro de areia grossa.

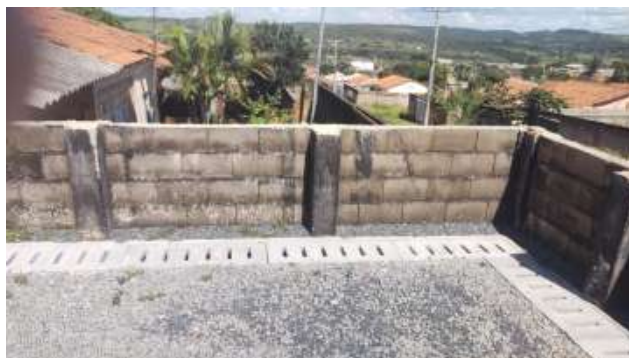
Foto 8 - Calha de concreto construída ao longo do muro de arrimo.

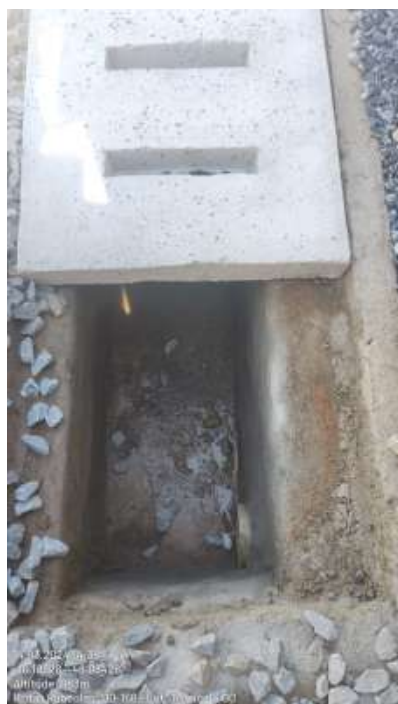
Foto 9 - Detalhe da calha de concreto e dreno de água superficial.

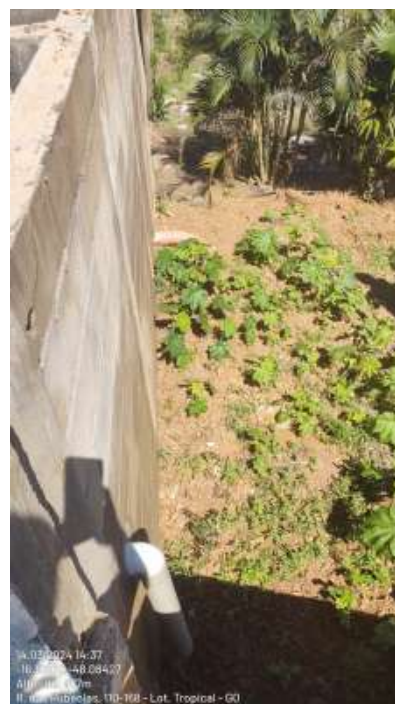
Foto 10 - Saída de água do dreno junto ao passeio público.

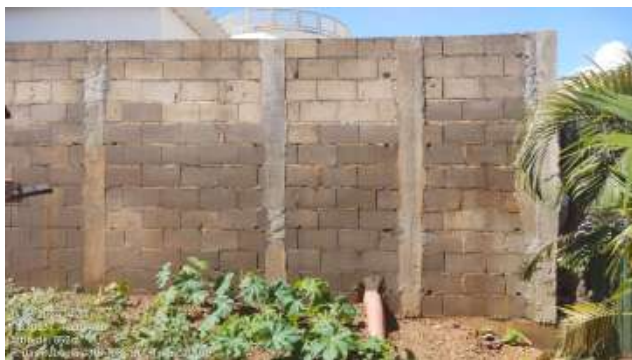
Também junto ao passeio público são visíveis as canalizações das águas provenientes do filtro de areia e da calha de captação superficial (fotos 11 e 12).

Foto 11 - Saídas da canalização da drenagem do filtro de areia (à direita).

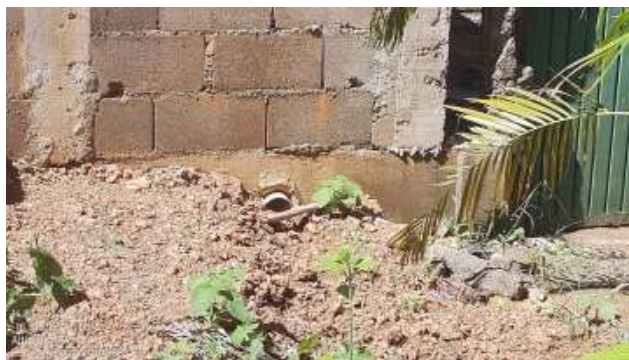
Foto 12 - Saídas da canalização de drenagem.

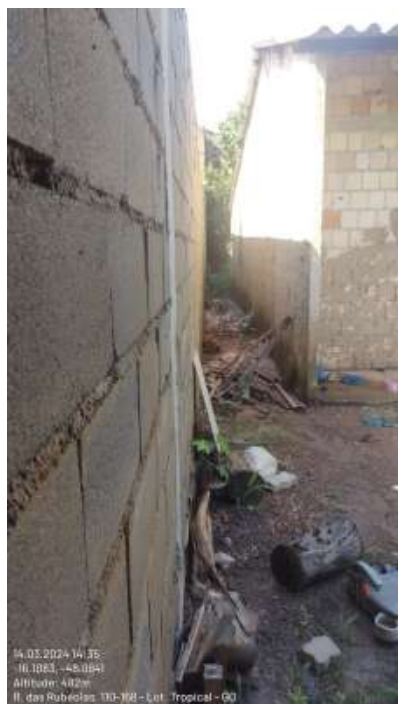
Foi observado que entre o muro de arrimo construído e a casa, no momento da vistoria, acúmulo de água, provavelmente proveniente do lote ao fundo da residência vizinha ao muro (fotos 13 e 14).

Foto 13 - Visão da "face de jusante" do muro de arrimo (foto obtida de fora do lote).

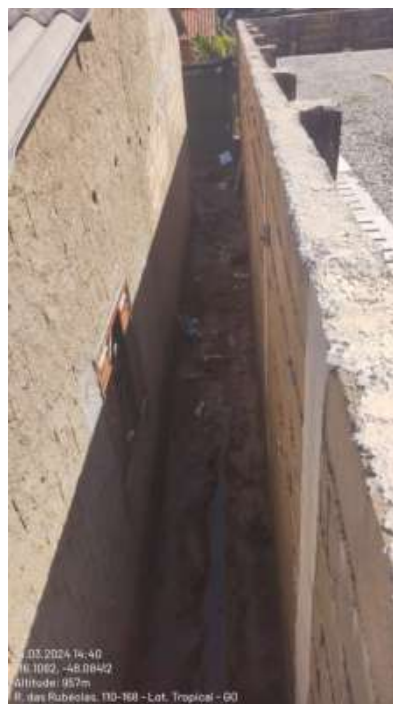
Foto 14 - Vista entre o muro de arrimo e a moradia limítrofe.
