**RELATÓRIO Nº 89 / 2024 AGR/GESB-06090**

**RELATÓRIO DE FISCALIZAÇÃO**

Consta desse relatório os resultados da fiscalização realizada no dia 12 de abril de 2024, no município de **Itaguaru**.

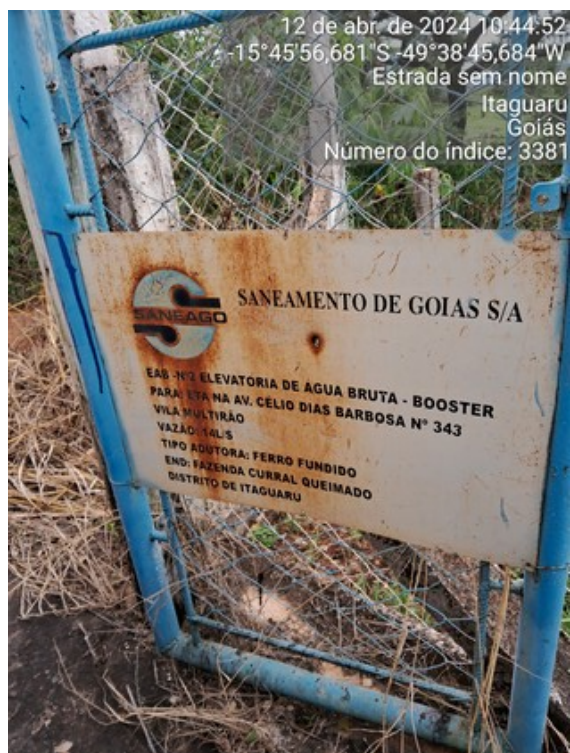
**Foto 1** - EEAB/Intermediária com placa de identificação deteriorada.

Não Conformidade	Artigo Infringido <sup>8</sup>	Unidades Atingidas	D <sup>9</sup>	Determinação	Prazo (dias)	Obs.:
Identificação das unidades do SAA deteriorada	Art. 11, inciso I	EEAB/Intermediária.	01	Providenciar a corretas identificação das unidades do SAA/SES	30	Foto 01
Área de risco sem aviso de advertência.	Art. 11 Inciso III	<ul style="list-style-type: none"> <li>• Captação/EEAB;</li> <li>• ETA/Desinfecção;</li> <li>• EEAT/ETA.</li> </ul>	02	Providenciar sinalização de advertência.	60	Foto 02
Caixa de passagem sem tampa ou grade de proteção adequada	Art. 13, inciso XIV	<ul style="list-style-type: none"> <li>• ETA;</li> <li>• EEAT/ETA.</li> </ul>	03	Providenciar a recuperação das instalações do SAA, corrigindo as patologias detectadas.	60	Foto 03
Presença de trincas, infiltrações, eflorescências.	Art. 13, inciso XIV	<ul style="list-style-type: none"> <li>• RAP/EEAB Intermediária;</li> <li>• RAP/Captação.</li> </ul>	04	Providenciar a recuperação das instalações do SAA, corrigindo as patologias detectadas.	180	Foto 04

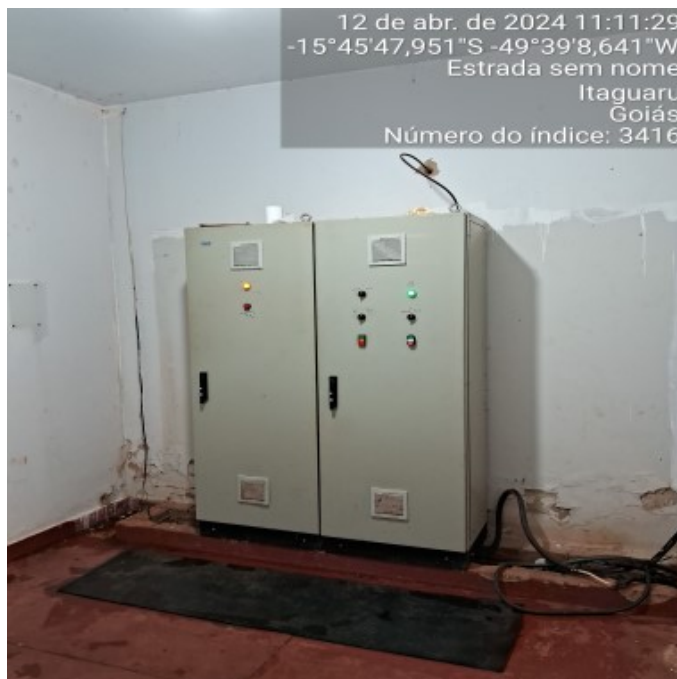
**Foto 2** - Quadro de comando com área de risco sem sinalização.

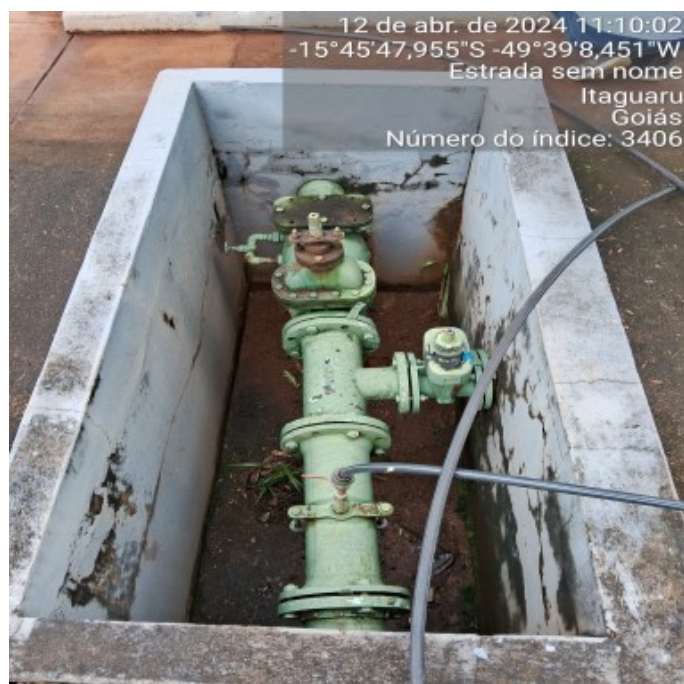
**Foto 3** - ETA - Caixa de passagem sem tampa ou grade de proteção.

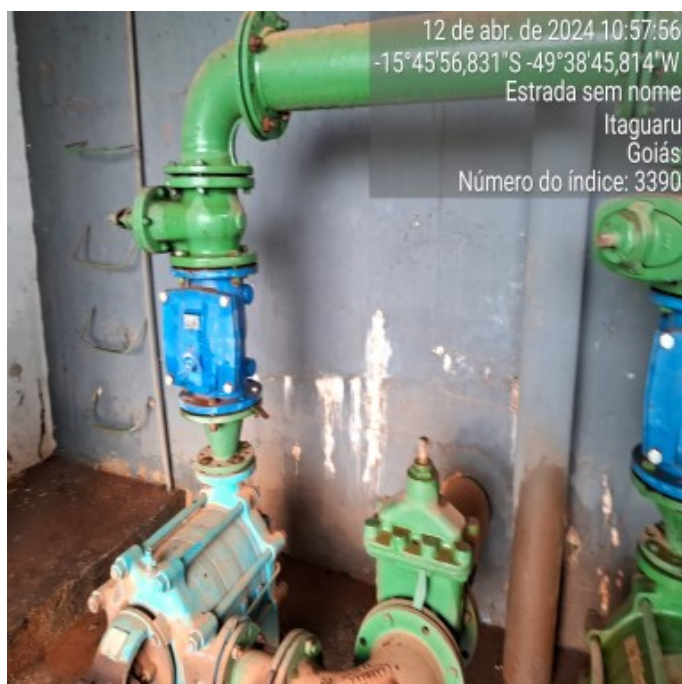
**Foto 4** - RAP/EEAB intermediária com infiltrações.

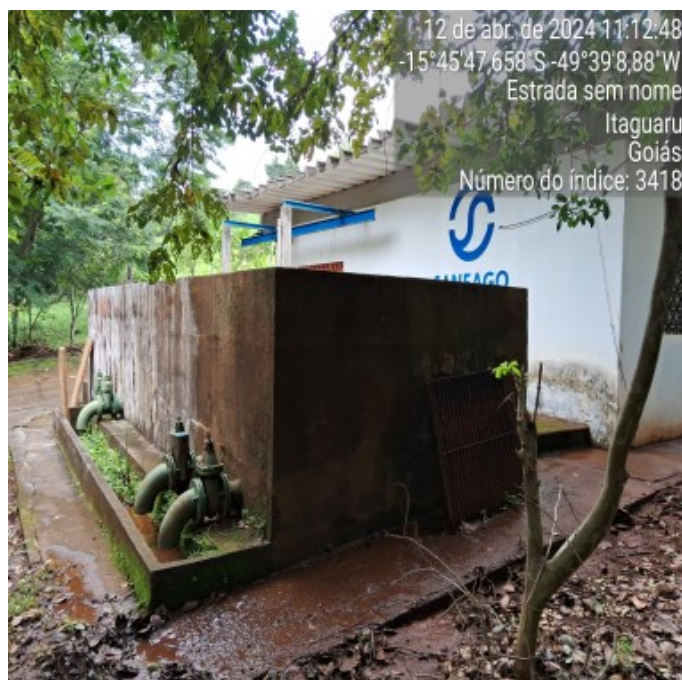
**Foto 5** - Tanque de sucção/Captação com pintura desgastada.

Pintura desgastada.	Art. 13, inciso XIV	<ul style="list-style-type: none"> <li>• ETA/Floco-decantadores;</li> <li>• REL/Setor Lourenço;</li> <li>• Tanque de sucção/Captação.</li> </ul>	04	Providenciar a recuperação das instalações do SAA, corrigindo as patologias detectadas.	180	Fotos 05, 06 e 07
Ausência de guarda corpos	Art. 13, inciso XIV	<ul style="list-style-type: none"> <li>• ETA/Floco-decantadores;</li> <li>• Filtração.</li> </ul>	05	Providenciar a inserção de guarda corpos.	180	Foto 07

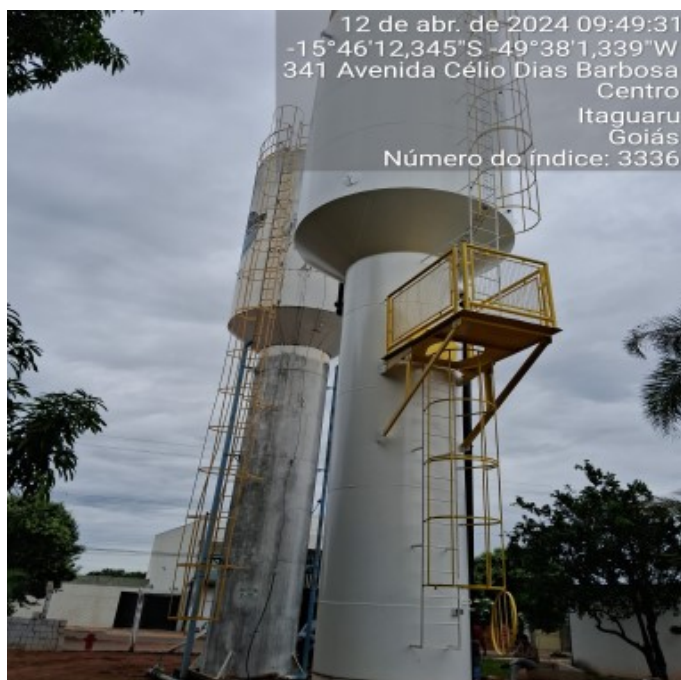
**Foto 6** - REL/ETA com pintura desgastada.

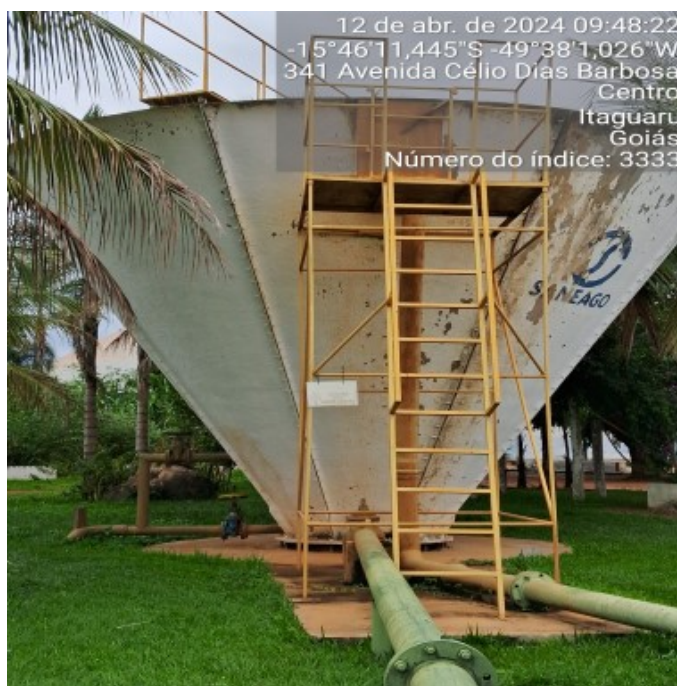
**Foto 7** - ETA/Floco decantador com pintura desgastada.
