ESTADO DE GOIÁS
AGÊNCIA GOIANA DE REGULAÇÃO, CONTROLE E FISCALIZAÇÃO DE SERVIÇOS PÚBLICOS
GERÊNCIA DE SANEAMENTO BÁSICO

RELATÓRIO Nº 15 / 2025 AGR/GESB-06090

RELATÓRIO DE FISCALIZAÇÃO

Consta desse relatório os resultados da fiscalização realizada no dia 05 de novembro de 2024, no município de **Cezarina**.

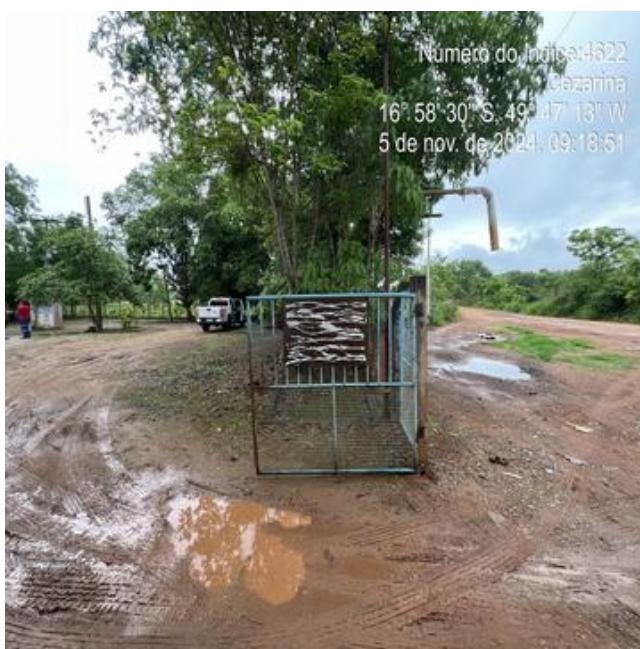
Foto 1 - ETA/Cezarina com placa de identificação danificada.

Identificação das unidades do SAA/SES deteriorada	Art. 11, inciso I	ETA. C. R. Elza Amaral.	01	Providenciar a corretas identificação das unidades do SAA/SES.	30	Foto 01, 23.
Filtro da máscara vencido	Art. 13, inciso XIV	ETA (laboratório).	02	Providenciar troca do filtro da máscara para manuseio do cloro gasoso.	60	-
Caixa de passagem sem tampa ou grade de proteção adequada	Art. 13, inciso XIV	ETA. C.R. Elza Amaral.	02	Providenciar a recuperação das instalações do SAA, corrigindo as patologias detectadas.	60	Fotos 05, 06, 16, 19.
Cerca de proteção danificada.	Art. 13, inciso XIV	RAP Elza Amaral.	02	Providenciar manutenção das instalações e equipamentos.	90	Foto 13, 20, 21.
Presença de trincas, infiltrações, eflorescências.	Art. 13, inciso XIV	RAP Elza Amaral.	02	Providenciar a recuperação das instalações do SAA, corrigindo as patologias detectadas.	180	Foto 15.
Presença perda de revestimento.	Art. 13, inciso XIV	Edificação da ETA, filtração, EEAT.	02	Providenciar a recuperação das instalações do SAA, corrigindo as patologias detectadas.	180	Foto 08, 09, 10.

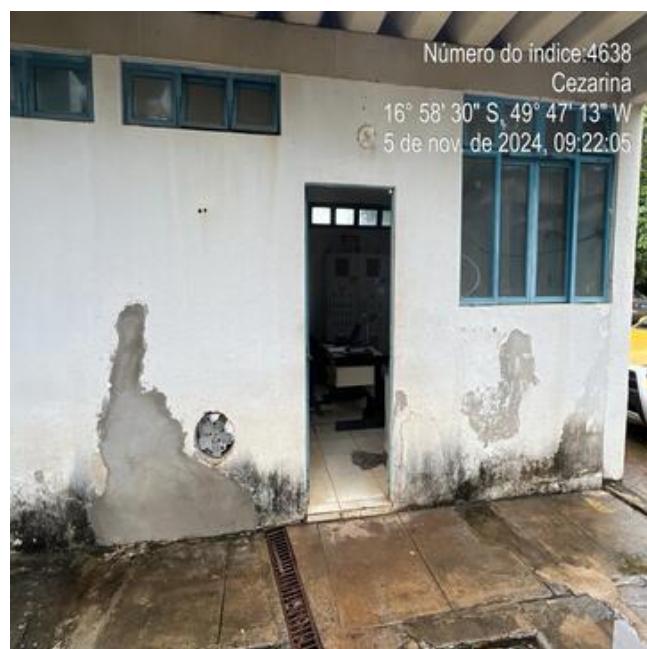
Foto 2 - ETA/Edificações com perda de revestimento e pintura desgastada.

Pintura desgastada.	Art. 13, inciso XIV	Edificação da ETA, floco decantadores, filtração, EEAT, reservatórios.	02	Providenciar a recuperação das instalações do SAA, corrigindo as patologias detectadas.	180	Fotos 02, 03, 04, 07, 08.
Ausência de grade de proteção	Art. 13, inciso XIV	EEAT/ETA, RAP Elza Amaral, reservatórios ETA.	02	Providenciar grade de proteção nas caixas de passagem.	180	Foto 11, 12, 17, 18.
Portas com vidros quebrados	Art. 13 inciso XIV	Edificação da ETA.	02	Providenciar a recuperação das instalações do SAA, corrigindo as patologias detectadas.	180	Foto 02.
RAP II/200 m ³ concreto	Art. 13 inciso XIV	Calçada junto ao RAP quebrada pela Prefeitura.	02	Providenciar manutenção das instalações e equipamentos.	90	Foto 14.

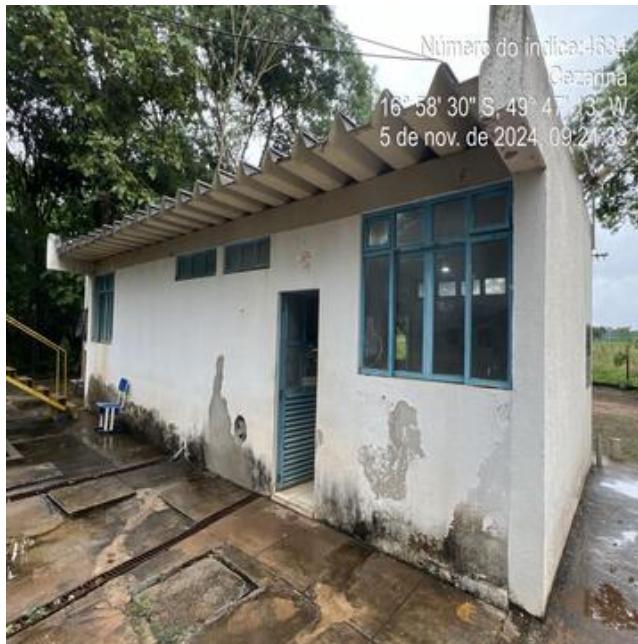
Foto 3 - ETA/Edificações com perda de revestimento e pintura desgastada.

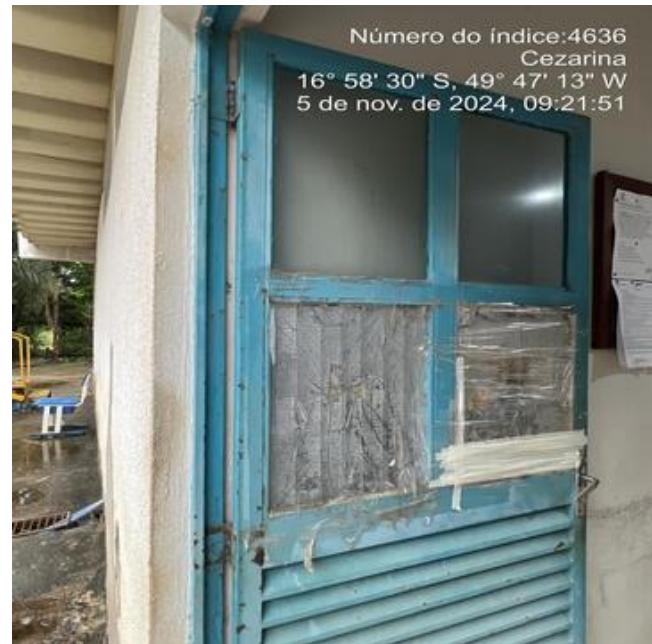
Foto 4 - ETA/Edificações com perda de revestimento, pintura desgastada, porta com vidros quebrados.

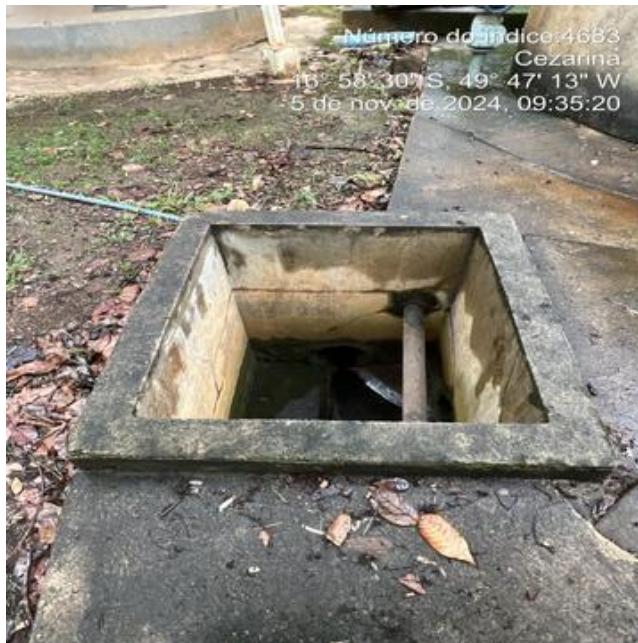
Foto 5 - ETA/Caixas de passagem sem tampa ou grade de proteção.

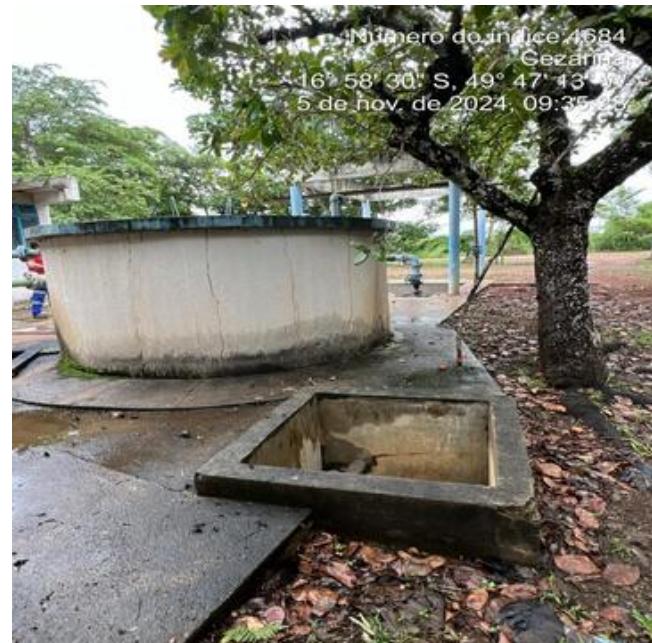
Foto 6 - ETA/Caixas de passagem sem tampa ou grade de proteção.

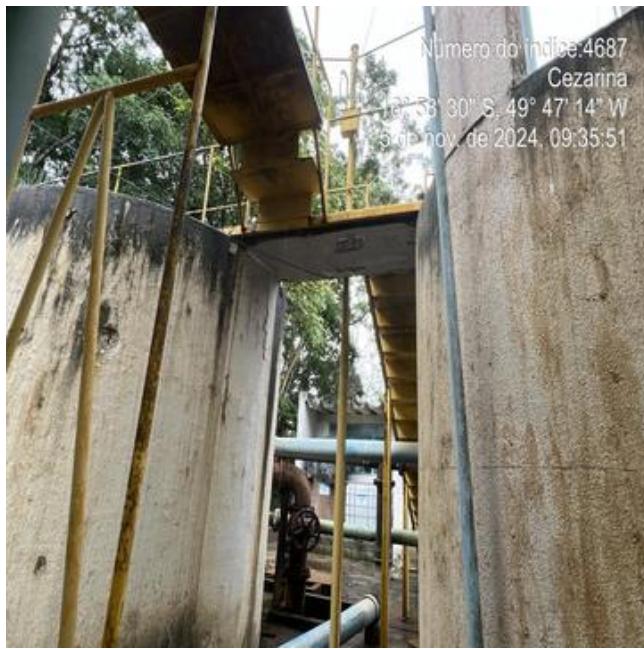
Foto 7 - ETA/Floco decantadores em mal estado de conservação, infiltrações e pintura desgastada.

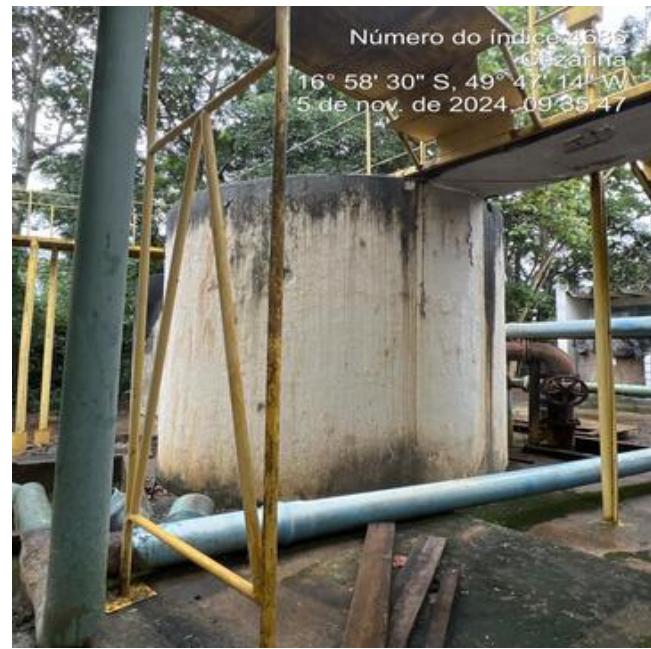
Foto 8 - ETA/Filtração perda de revestimento, ferragem exposta e pintura desgastada.

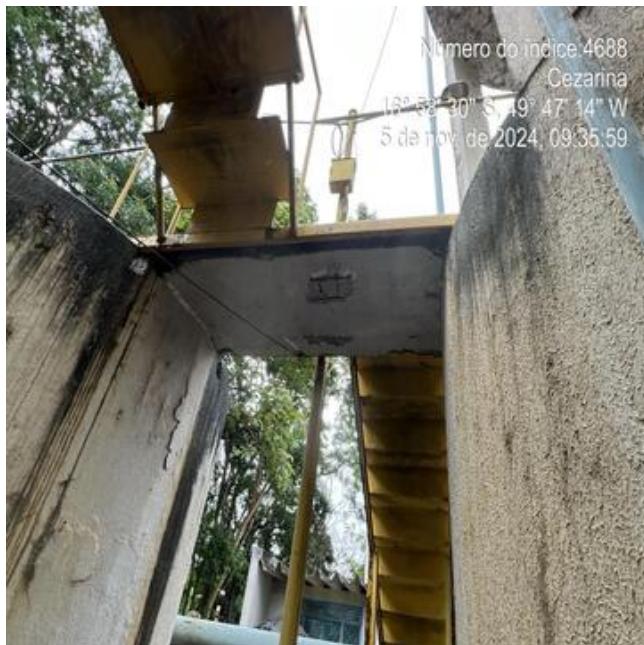
Foto 9 - ETA/Filtração perda de revestimento, ferragem exposta e pintura desgastada.

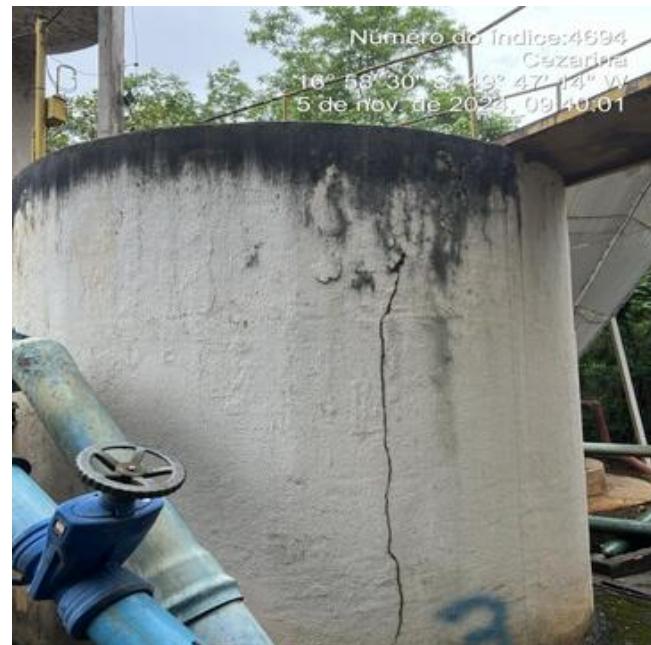
Foto 10 - ETA/Floco decantadores em mal estado de conservação, infiltrações e pintura desgastada.

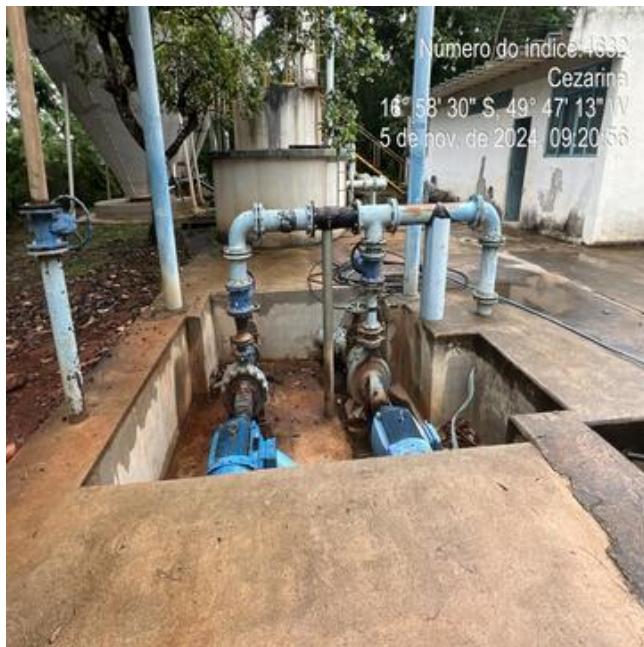
Foto 11 - ETA/EEAT com ausência de grade de proteção.

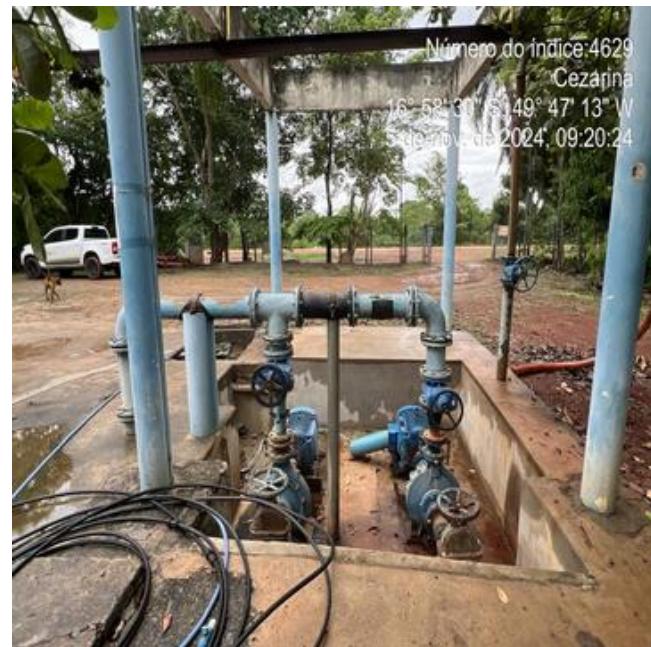
Foto 12 - ETA/EEAT com ausência de grade de proteção.

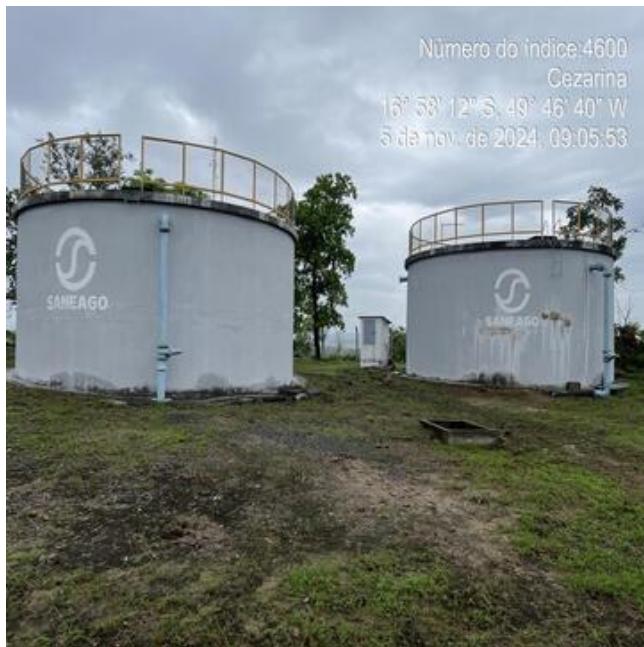
Foto 13 - Centro de Reservação Elza Amaral/RAP 200 m³ concreto I e II, portão e calçada danificada.

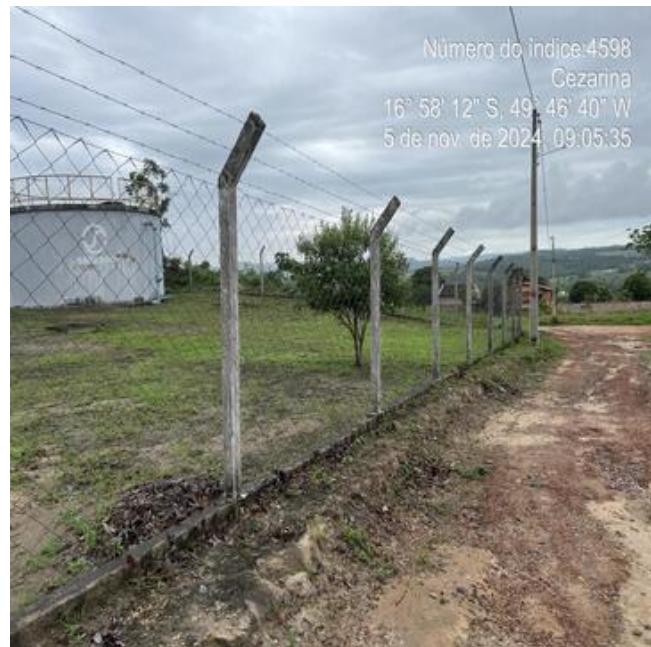
Foto 14 - Centro de Reservação Elza Amaral/RAP 200 m³ concreto I e II, portão e calçada danificada.

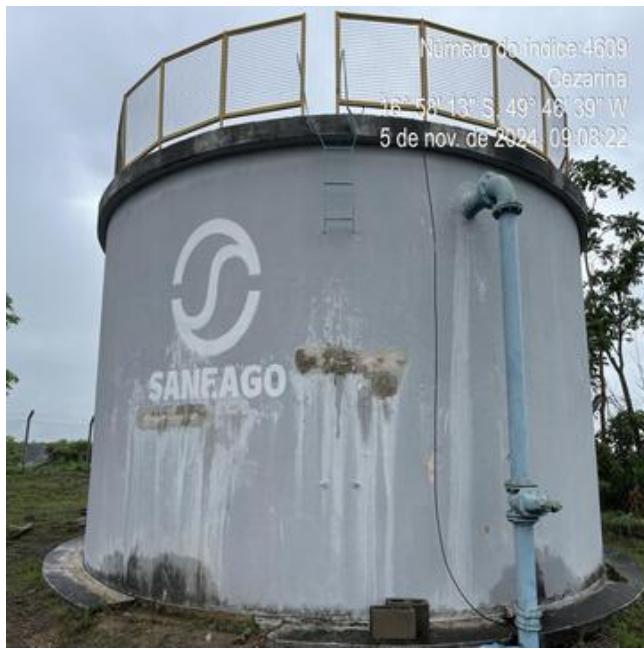
Foto 15 - Centro de Reservação Elza Amaral/RAP 200 m³ concreto II, com infiltração, eflorescência e pintura desgastada.

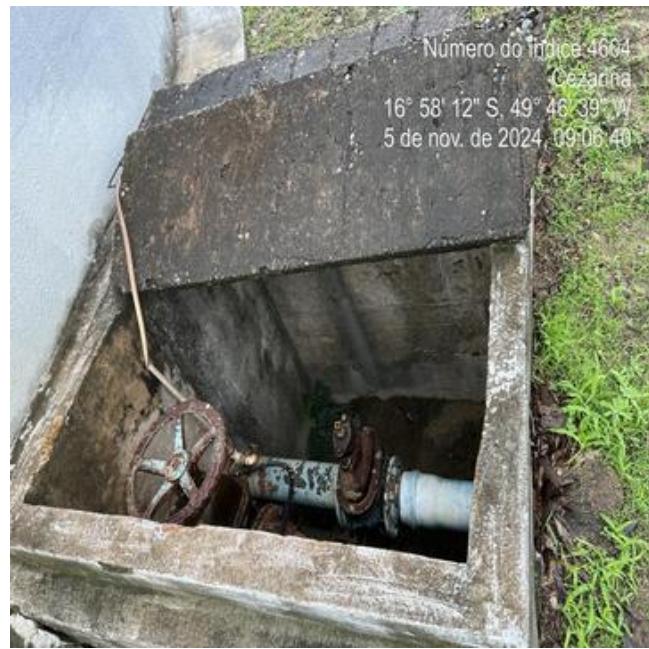
Foto 16 - Centro de Reservação Elza Amaral, caixas de passagem sem tampa ou grade de proteção.

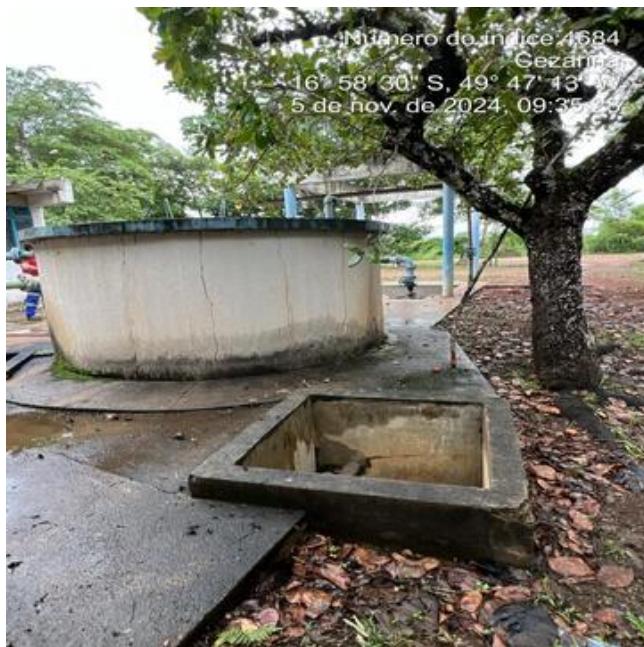
Foto 17 - ETA/RAP 15 m³ concreto, pintura desgastada e caixa de passagem sem tampa ou grade de proteção.

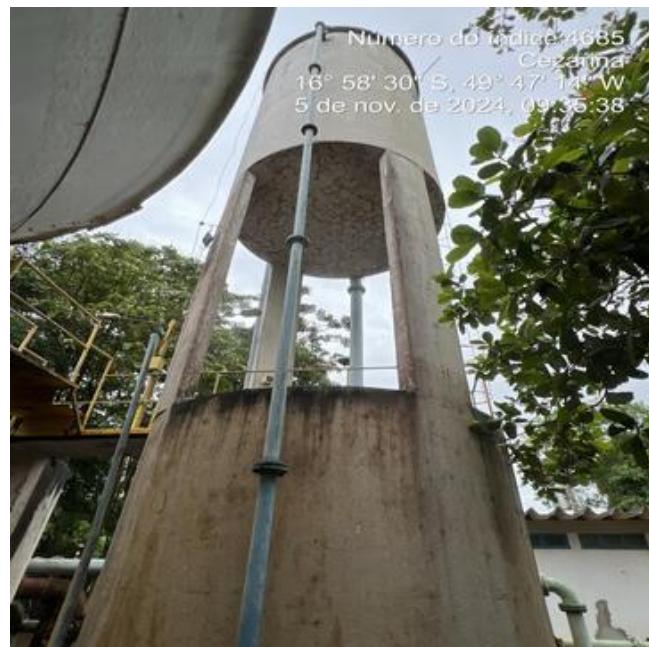
Foto 18 - ETA/REL 35 m³ concreto, lavagem de filtros com pintura desgastada.

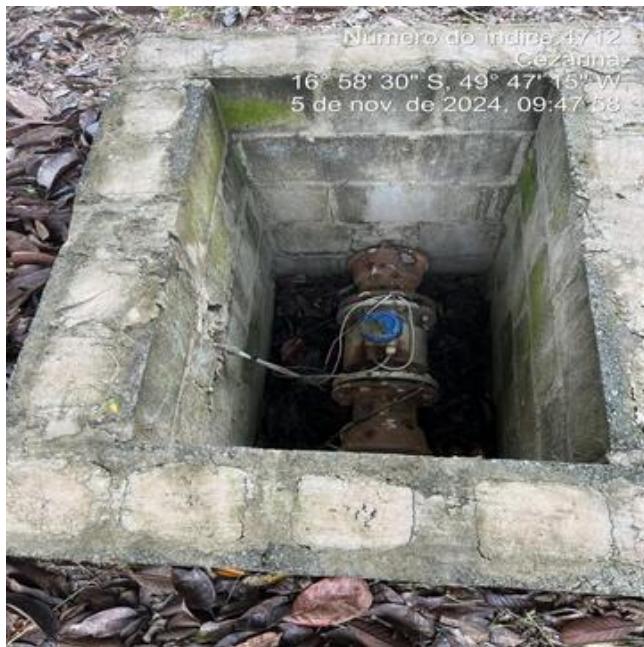
Foto 19 - ETA/Caixas de passagem sem tampa ou grade de proteção.

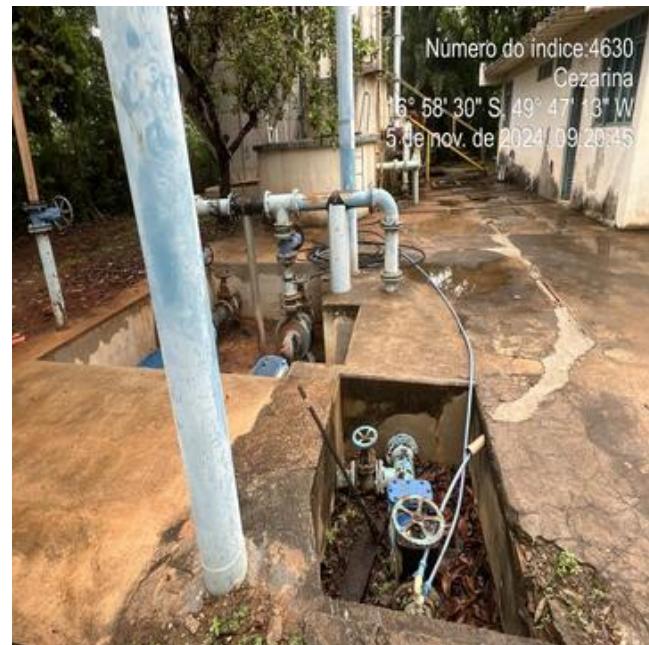
Foto 20 - ETA/EEAT e caixas de registros sem tampa ou grade de proteção.

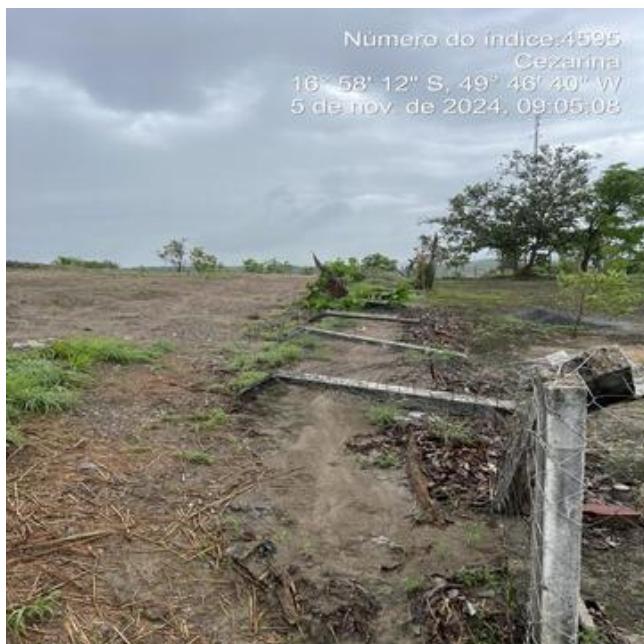
Foto 21 - Centro de Reservação Elza Amaral, com cerca de proteção danificada.

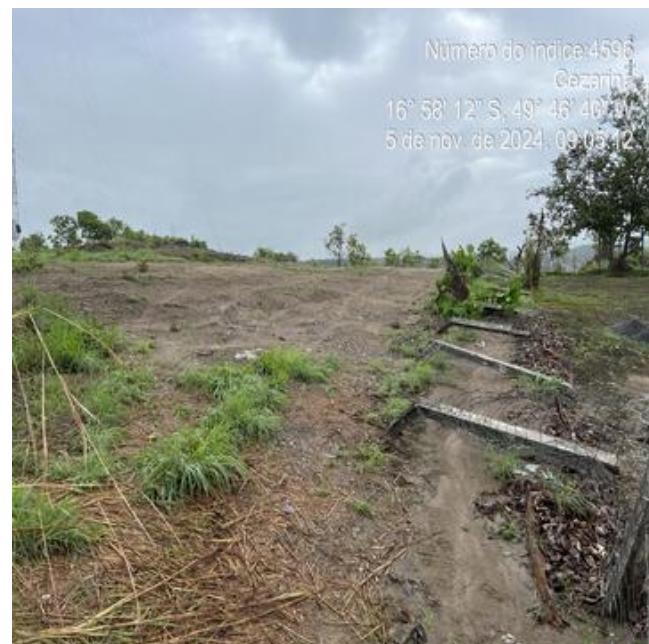
Foto 22 - Centro de Reservação Elza Amaral, com cerca de proteção danificada.

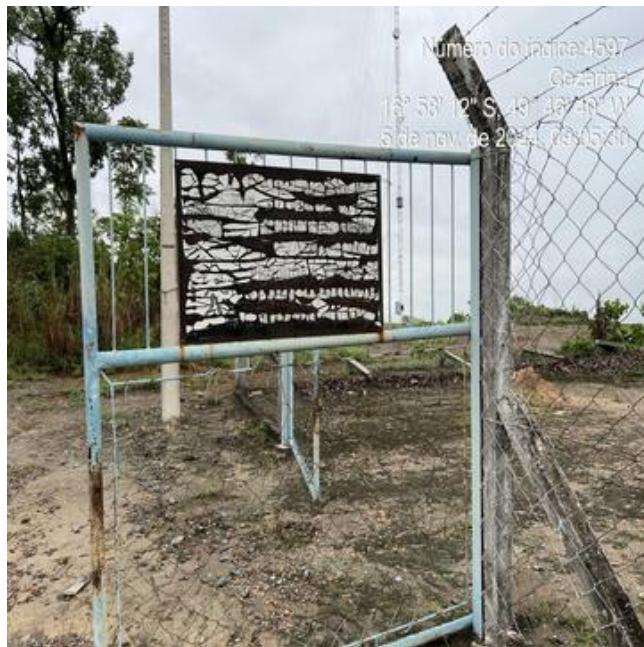
Foto 23 - Centro de Reservação Elza Amaral, com placa de identificação danificada.
