RELATÓRIO Nº 16 / 2025 AGR/GESB-06090

RELATÓRIO DE FISCALIZAÇÃO

Consta desse relatório os resultados da fiscalização realizada no dia 5 de novembro de 2024 no distrito de **Linda Vista**, município de **Cezarina**.

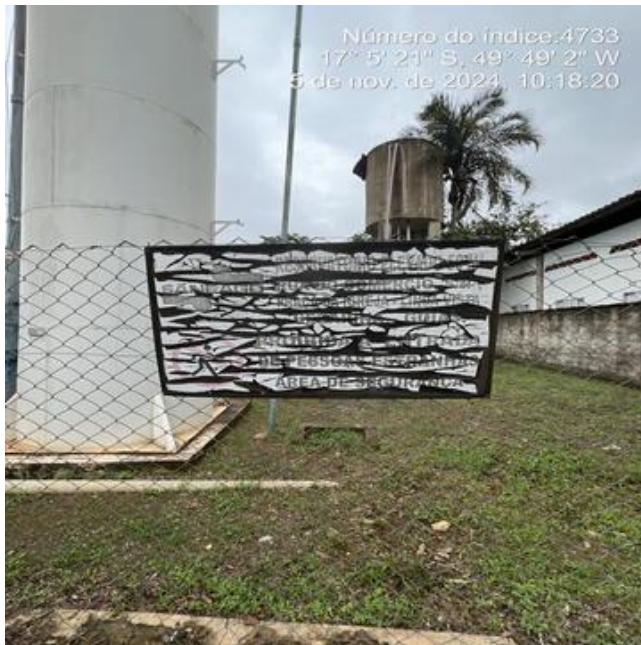
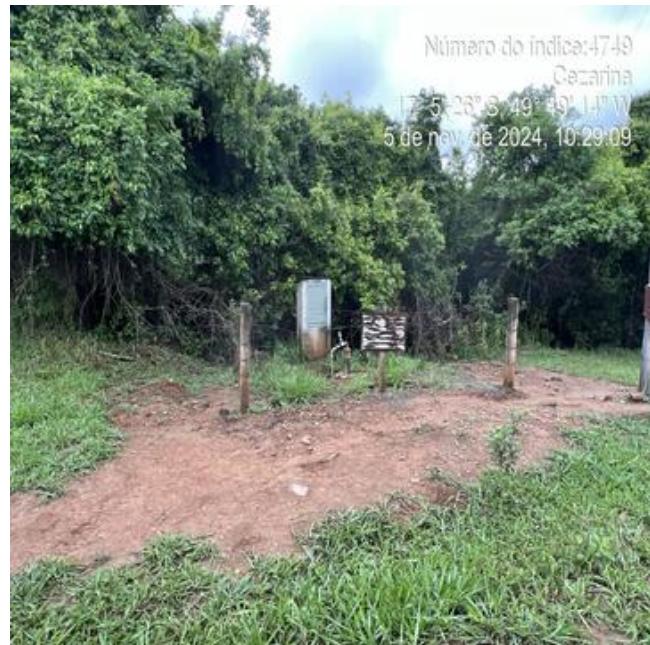
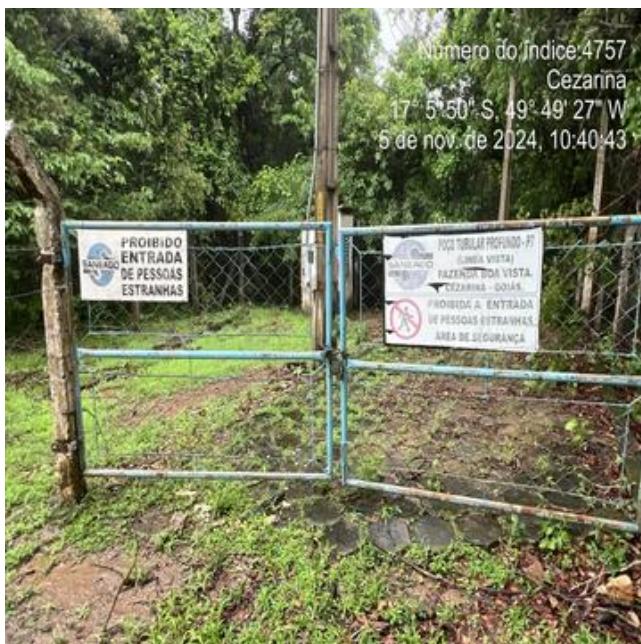
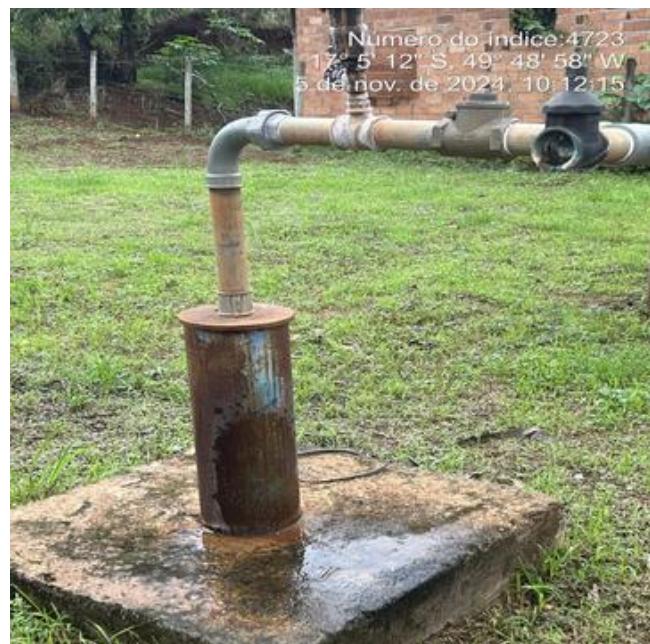
Não Conformidade	Artigo Infringido ⁸	Unidades Atingidas	D ⁹	Determinação	Prazo (dias)	Obs.:
Placas de identificação danificadas do SAA.	Art. 11, inciso I	C.R. Linda Vista. Poços P1, P7 e P8.	01	Providenciar correta identificação das unidades do SAA/SES	30	Fotos 01, 02, 03 e 04.
Área de risco sem aviso de advertência.	Art. 11 Inciso III	Quadro de Comando: C.R. Linda Vista. Poços P1, P7 e P8.	02	Providenciar sinalização de advertência.	60	Fotos 05, 06, 07 e 08.
Cerca de proteção danificada.	Art. 13, inciso XIV	Poços P1, P7 e P8.	03	Providenciar manutenção das instalações e equipamentos.	90	Fotos 09, 10 e 11.
Presença perda de revestimento.	Art. 13, inciso XIV	Edificações do C.R. Linda Vista.	03	Providenciar a recuperação das instalações do SAA, corrigindo as patologias detectadas.	180	Fotos 12 e 13.
Pintura desgastada.	Art. 13, inciso XIV	Edificações do C.R. Linda Vista. REL 50 m ³ . Abrigo do Q.C. dos Poços P1, P7 e P8	03	Providenciar a recuperação das instalações do SAA, corrigindo as patologias detectadas.	180	Fotos 14, 15, 16, 17 e 18.

Foto 1 - C.R. Linda Vista com placa de identificação danificada.

Foto 2 - Poço P1 com placa de identificação danificada.

Foto 3 - Poço P7 com placa de identificação danificada.

Foto 4 - Poço P8 sem placa de identificação.

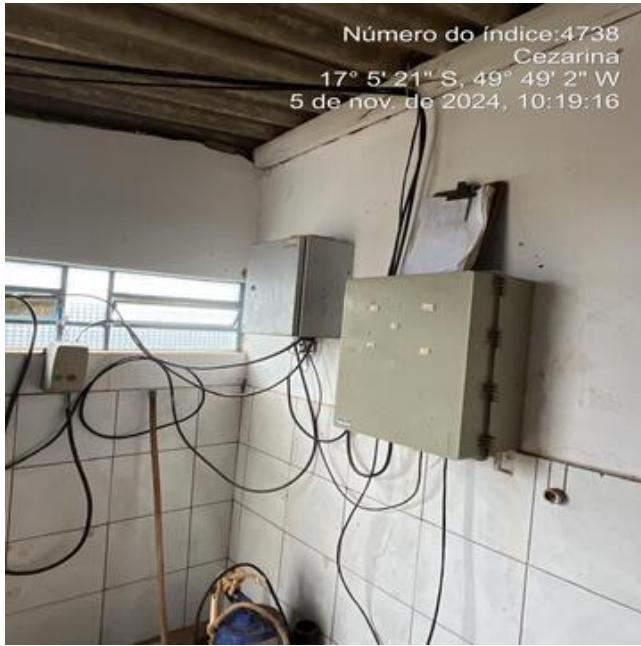
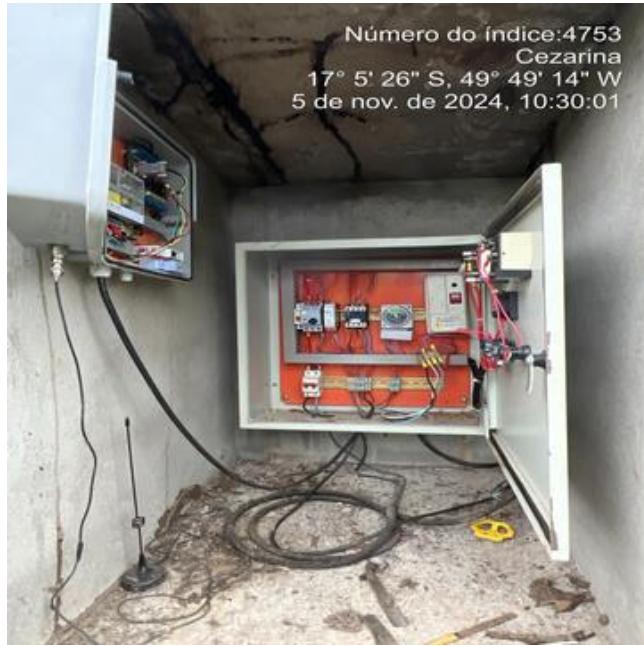
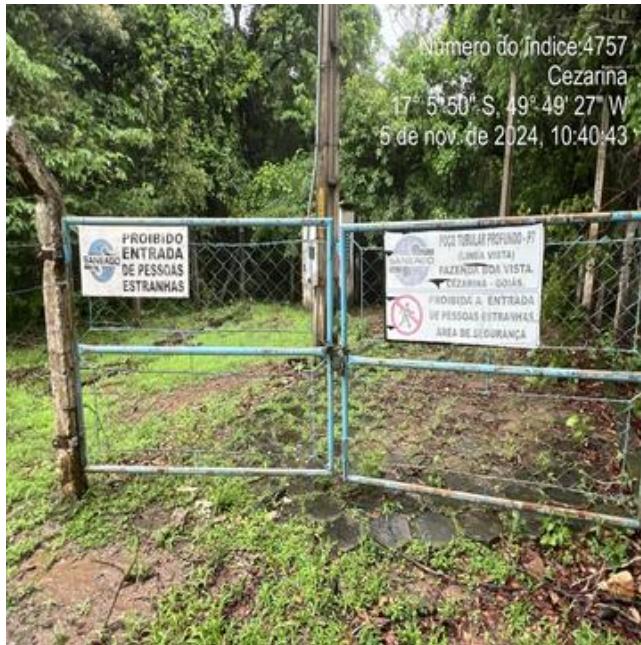
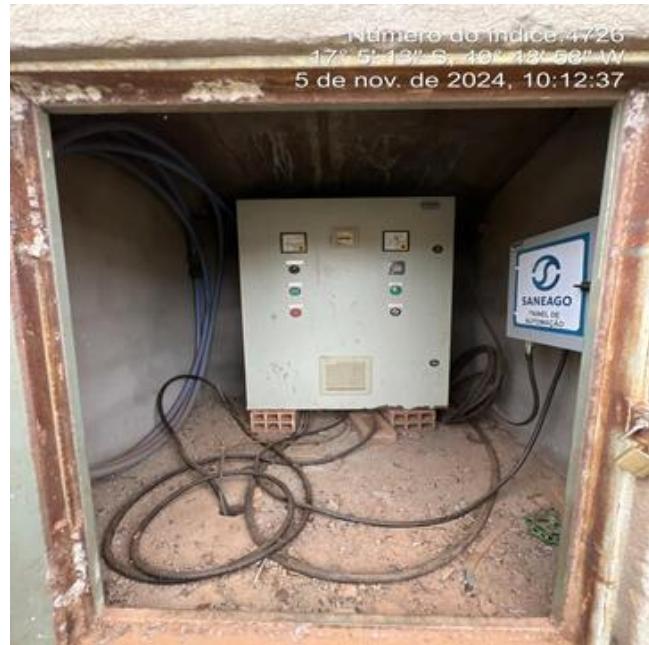
Foto 5 - C.R. Linda Vista casa de química, quadro de comando sem aviso de risco.

Foto 6 - Poço P1 com quadro de comando sem aviso de risco.

Foto 7 - Poço P7 com quadro de comando sem aviso de risco.

Foto 8 - Poço P8 com quadro de comando sem aviso de risco.

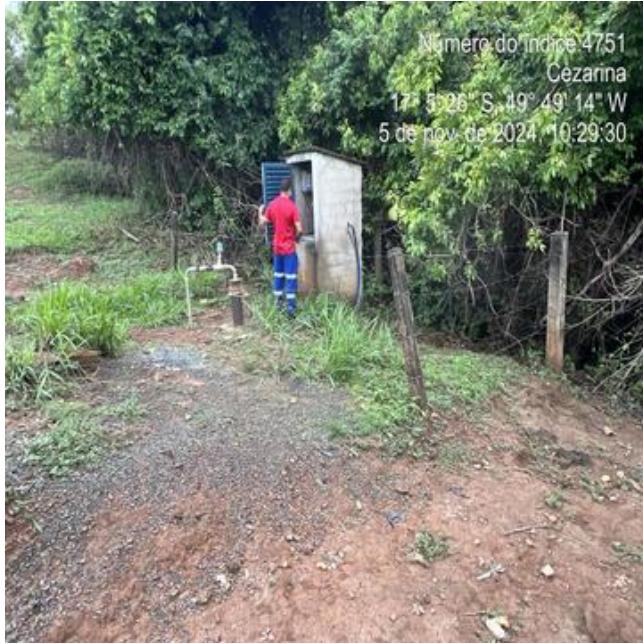
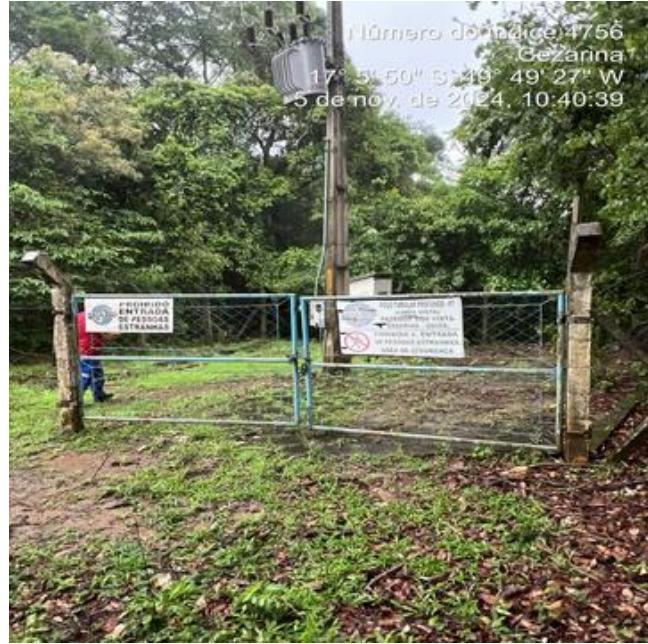
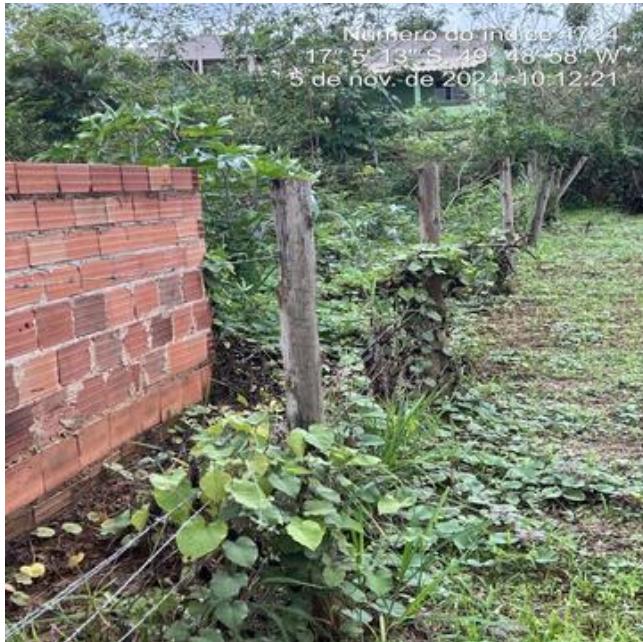
Foto 9 - Poço P1 com cerca de proteção danificada.

Foto 10 - Poço P7 com cerca de proteção danificada.

Foto 11 - Poço P8 com cerca de proteção danificada.

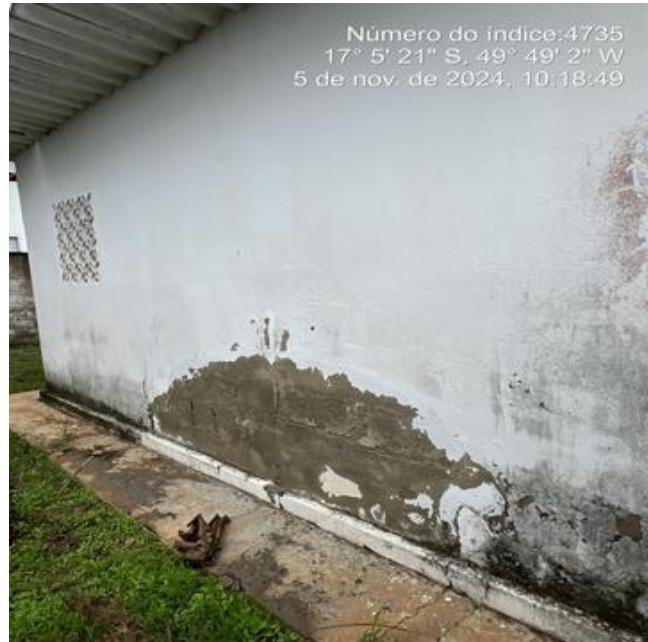
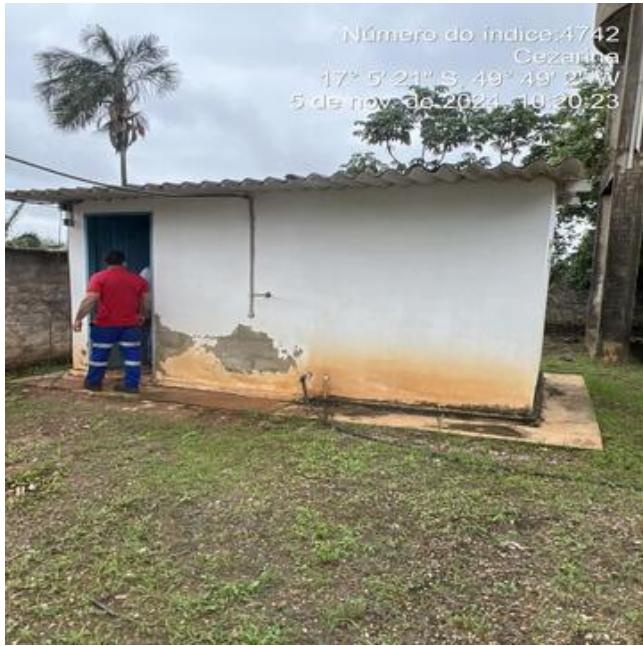
Foto 12 - C.R. Linda Vista, casa de química com perda de revestimento.

Foto 13 - C.R. Linda Vista, casa de química com perda de revestimento.

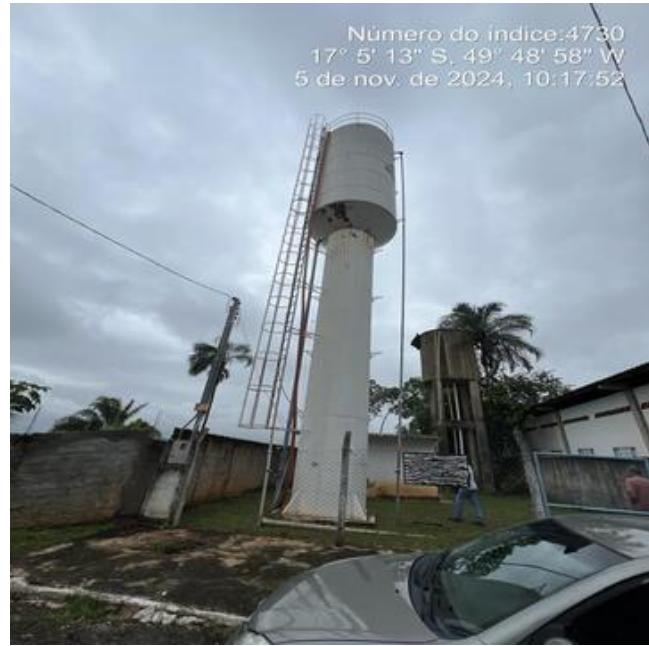
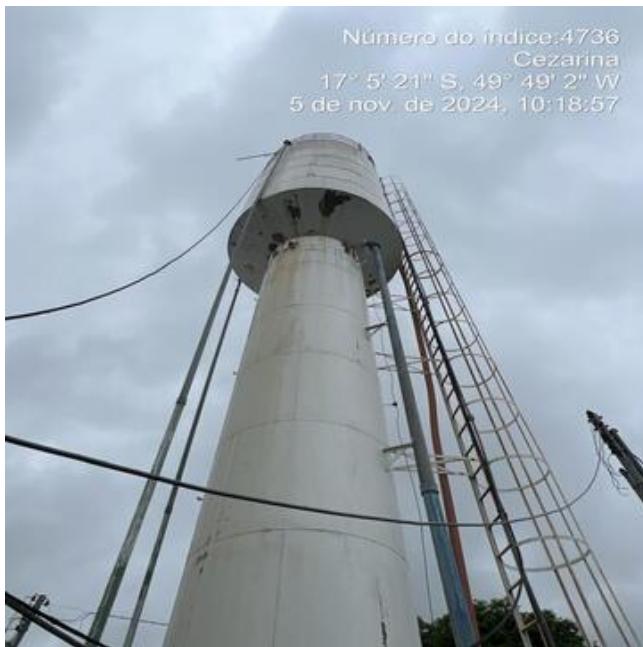
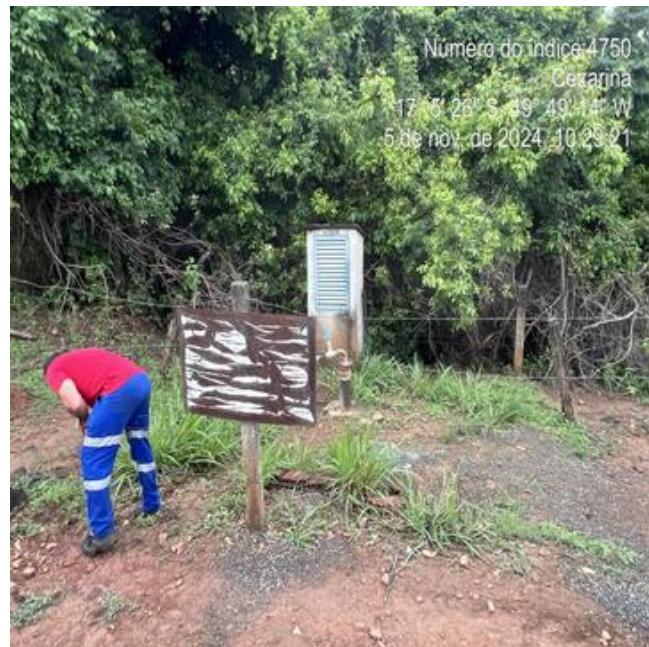
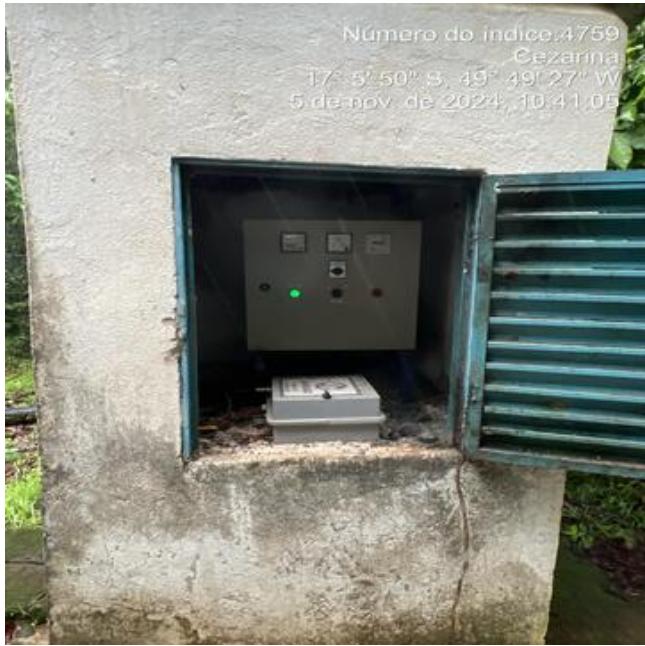
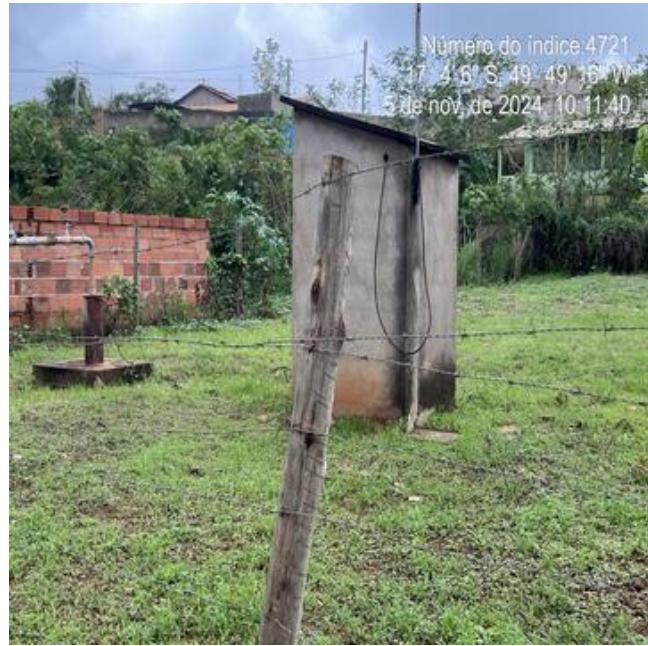
Foto 14 - C.R. Linda Vista REL/50 m³ metálico com pintura desgastada.

Foto 15 - C.R. Linda Vista REL/50 m³ metálico com pintura desgastada.

Foto 16 - Poço P1, abrigo do quadro de comando com pintura desgastada.

Foto 17 - Poço P7, abrigo do quadro de comando com pintura desgastada.

Foto 18 - Poço P8, abrigo do quadro de comando com pintura desgastada.

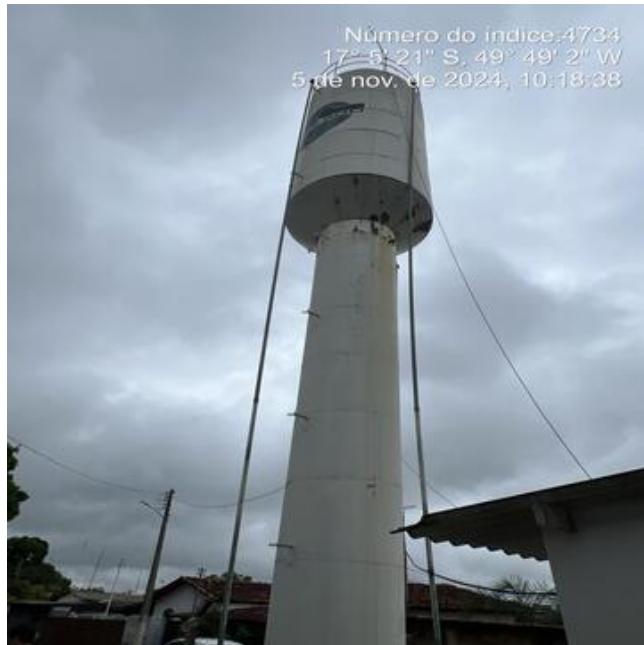
Presença de corrosão.	Art. 13, inciso XIV	C.R. Linda Vista/REL 50 m ³	03	Providenciar a recuperação das instalações do SAA, corrigindo as patologias detectadas.	180	Foto 19.

Foto 19 - C.R. Linda Vista, REL/50 m³ metálico com corrosão.
