ESTADO DE GOIÁS
AGÊNCIA GOIANA DE REGULAÇÃO, CONTROLE E FISCALIZAÇÃO DE SERVIÇOS PÚBLICOS
GERÊNCIA DE SANEAMENTO BÁSICO

RELATÓRIO Nº 78 / 2019 GESB- 06090

RELATÓRIO DE FISCALIZAÇÃO

Consta desse relatório os resultados da fiscalização realizada no dia 06 de novembro de 2019, no município de **Itapirapuã**, pertencente à Gerência Regional de Serviços (GRS) de **Goiás**.

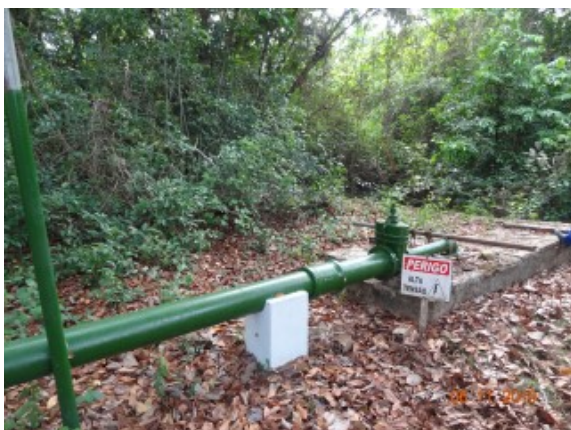
Foto 1 - Fios soltos e expostos retirados próximo à bomba da EEAB.

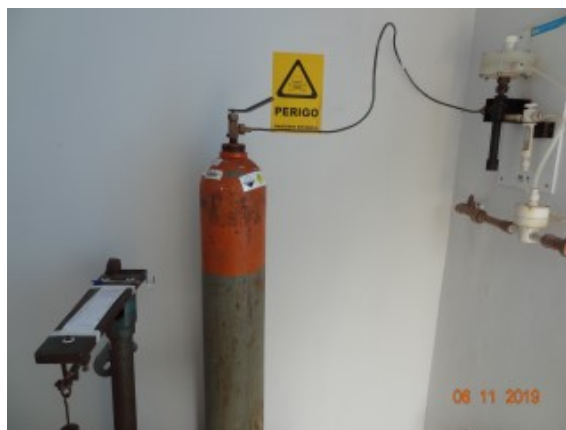
Foto 2 - Placa de advertência instalada.

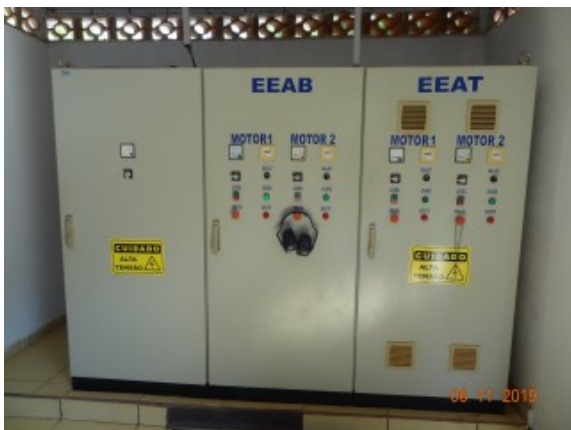
Foto 3 - Placa de advertência instalada.

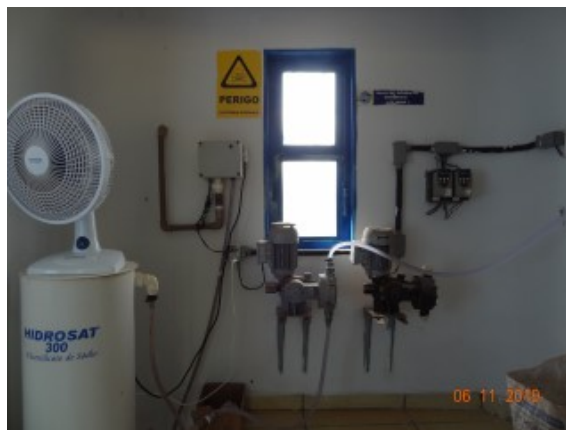
Foto 4 - Placa de advertência instalada.

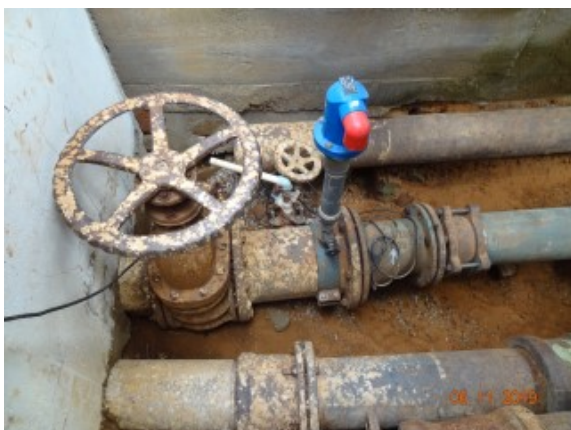
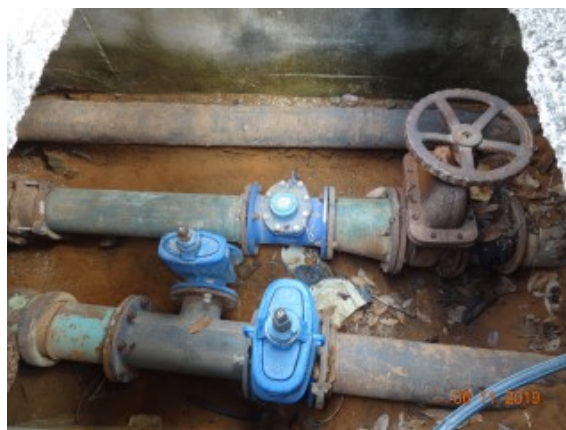
Foto 5 - Vazamento no registro de saída do REL consertado.

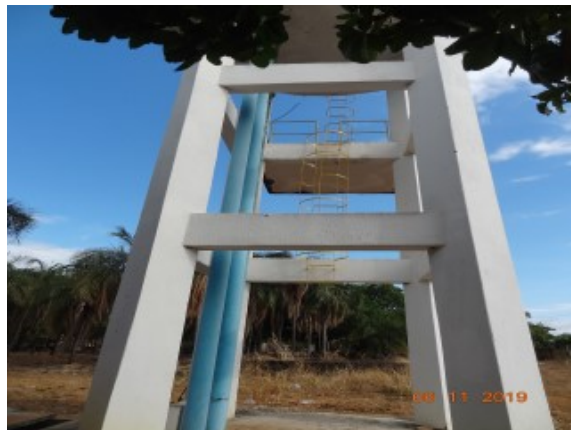
Foto 7 - Pintura recuperada no RSE.

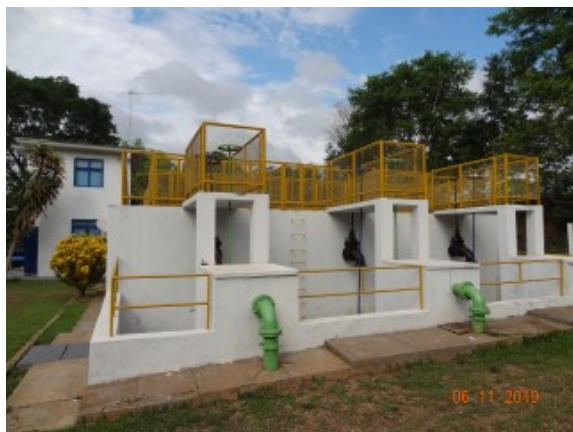
Foto 8 - Guarda-corpo instalado na parte inicial da escada do REL.

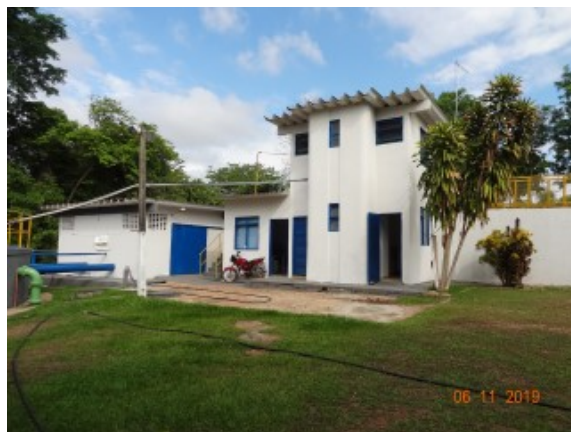
Foto 9 - Pintura, revestimento e infiltrações recuperados na ETA.

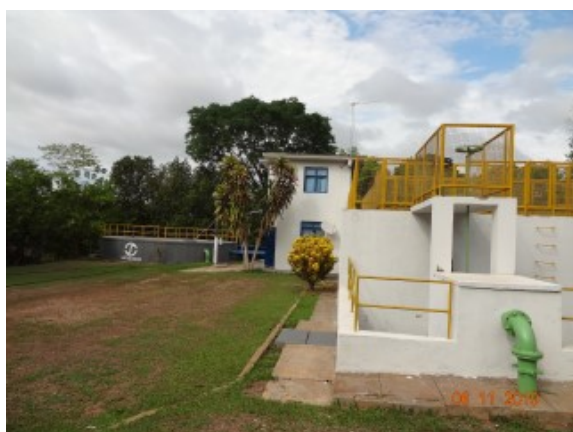
Foto 10 - Pintura, revestimento e infiltrações recuperados na ETA.
