ESTADO DE GOIÁS  
 AGÊNCIA GOIANA DE REGULAÇÃO, CONTROLE E FISCALIZAÇÃO DE SERVIÇOS PÚBLICOS  
 GERÊNCIA DE SANEAMENTO BÁSICO

## RELATÓRIO Nº 28 / 2023 AGR/GESB-06090

### RELATÓRIO DE FISCALIZAÇÃO

Consta desse relatório os resultados da fiscalização realizada no dia 08 de março de 2023, no município de **HIDROLÂNDIA**, pertencente à Gerência Regional de Serviços (GRS) de **SUMEG**.

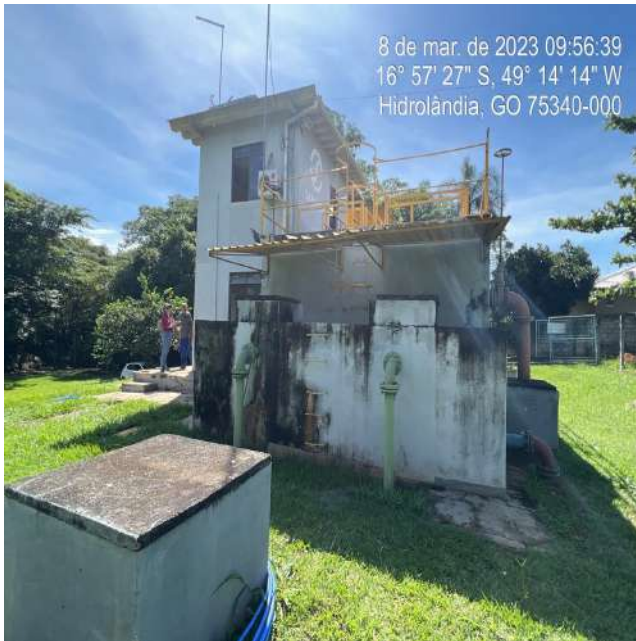
**Foto 1** - Edificações da ETA com pintura desgastada.

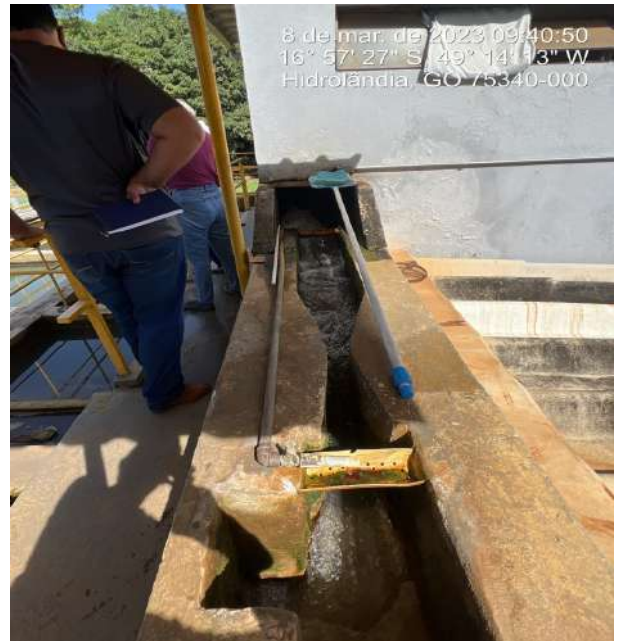
**Foto 2** - Calha Parshall da ETA com infiltrações na parte inferior.

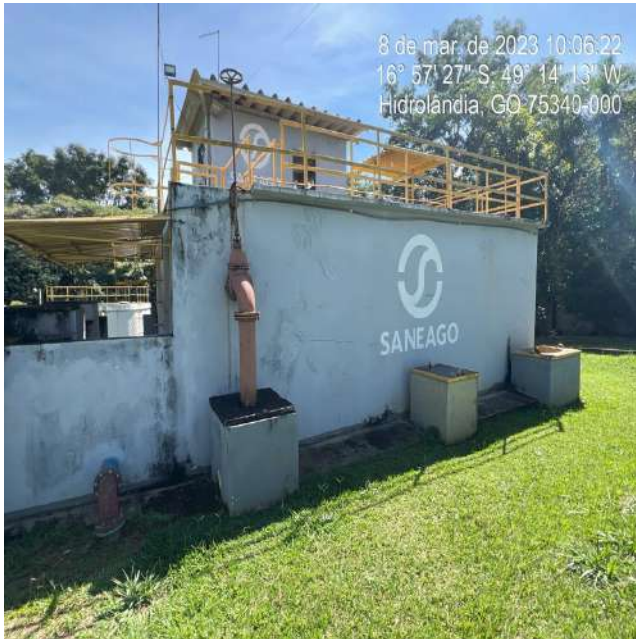
**Foto 3** - ETA com infiltração na parede do floculador.

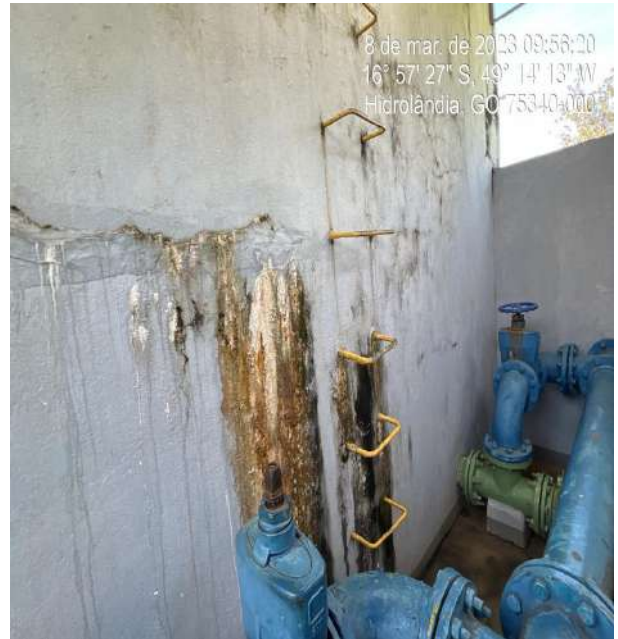
**Foto 4** - ETA com infiltração na parede do decantador.

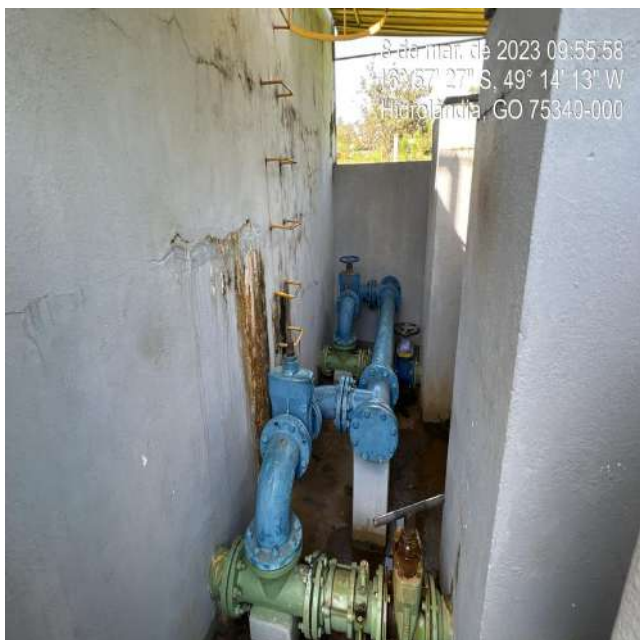
Foto 5 - ETA com vazamento nos registros dos filtros

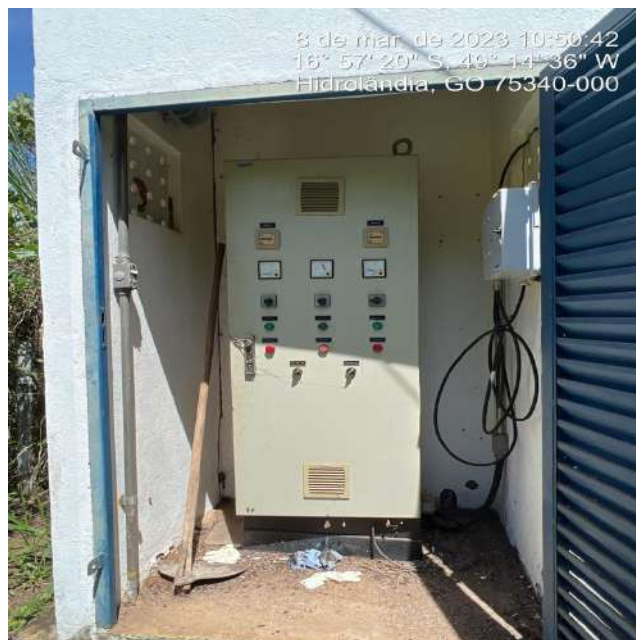
Foto 6 - Quadro de comando sem sinalização de advertência .

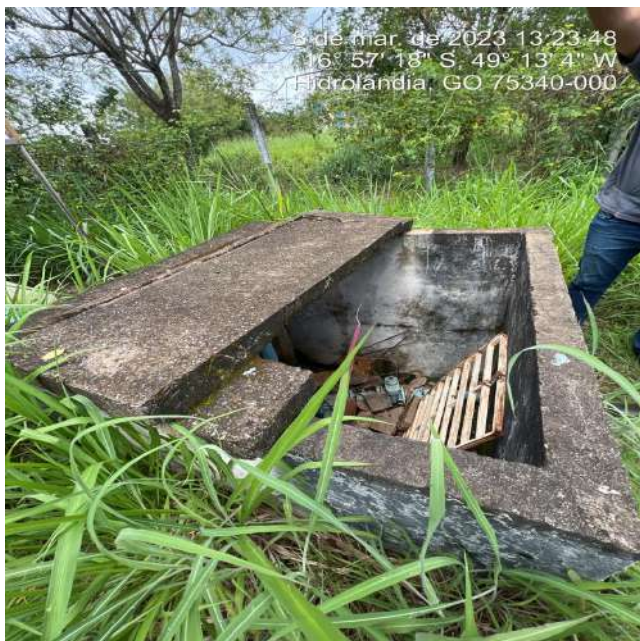
REL do sistema Hidrolândia I, REL do sistema Morada do Sol, RAP/REL do Distrito, C.R. Portal das Águas.	Caixas de passagem sem tampas/grade de proteção.	Art. 13, inciso XIV	4	Providenciar a instalação e manutenção de grade ou tampa nas caixas de passagem pra manter a segurança adequada.	60	Fotos 07
CR Sistema Morada do Sol	Casa de química com perda de revestimento e porta danificada.	Art. 13, inciso XIV	5	Providenciar a recuperação das instalações do SAA, corrigindo as patologias e não conformidades detectadas	120	Foto 08
REL do sistema Hidrolândia I, REL sistema Vitta/Bela Vista Hidrolândia, RAP do distrito, REL/Concreto do C.R. Sistema Morada do Sol.	Presença de infiltrações e pintura desgastada nos reservatórios.	Art. 13, inciso XIV	1	Providenciar a recuperação das instalações do SAA, corrigindo as patologias e não conformidades detectadas	180	Foto 09 e 10
REL sistema Vitta/Bela Vista Hidrolândia.	Caixa de passagem com tampa quebrada.	Art. 13, inciso XIV	4	Providenciar a instalação e manutenção de grade ou tampa nas caixas de passagem pra manter a segurança adequada.	60	Fotos 11

Foto 7 - Caixa de passagem com tampa danificada.

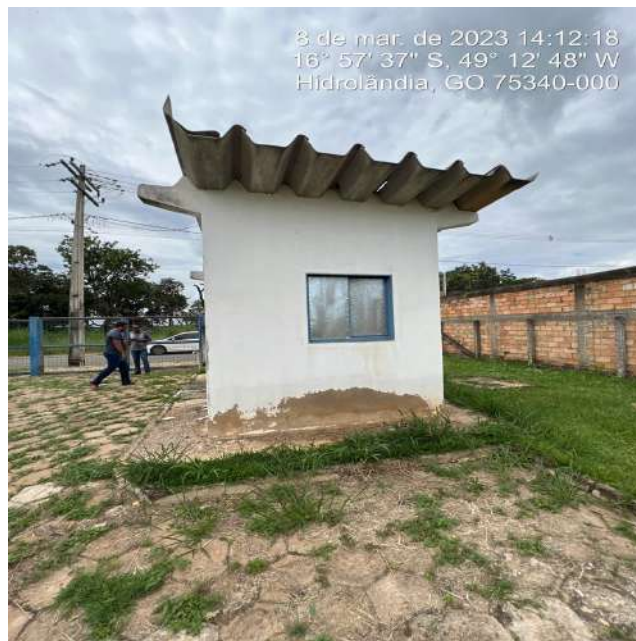
Foto 8 - Casa de química com perda de revestimento.

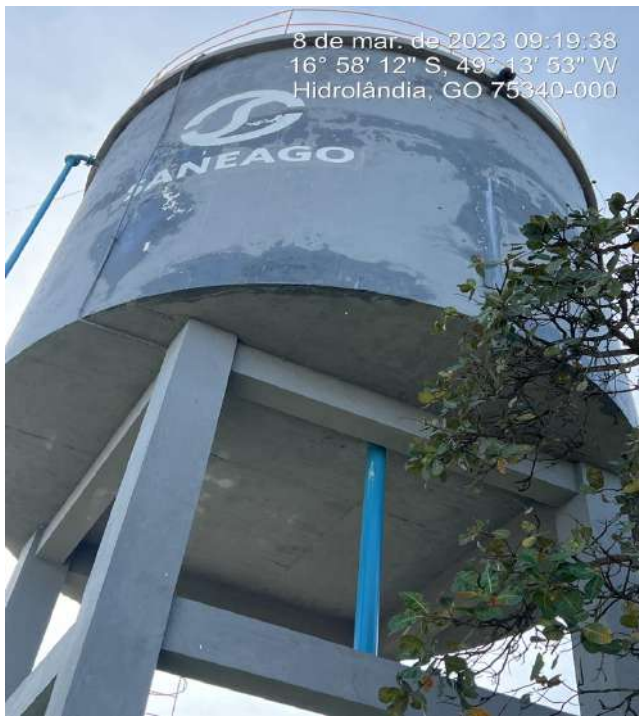
Foto 9 - REL com infiltrações.

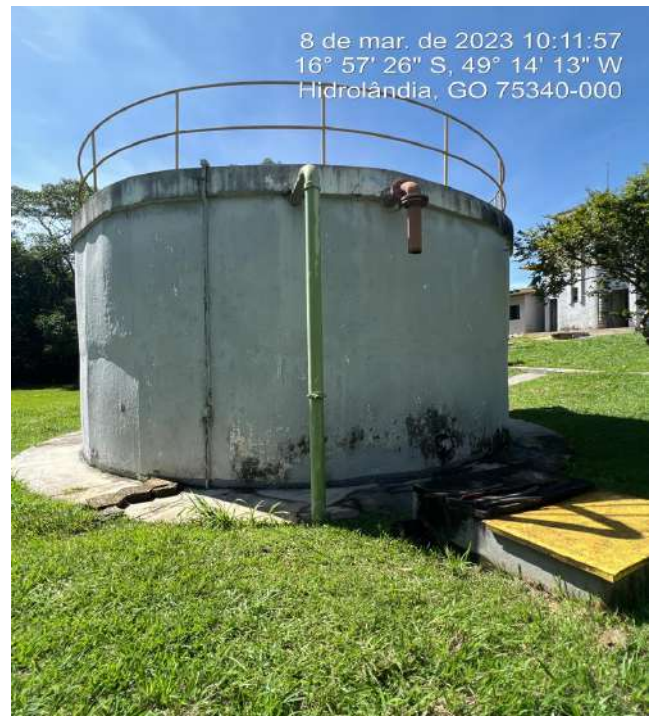
Foto 10 - RAP com pintura danificada.

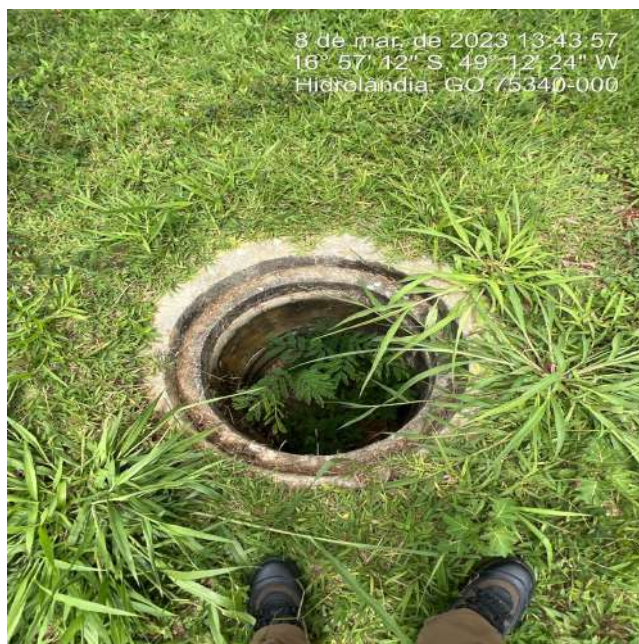
Foto 11 - Caixa de passagem sem tampa de proteção.

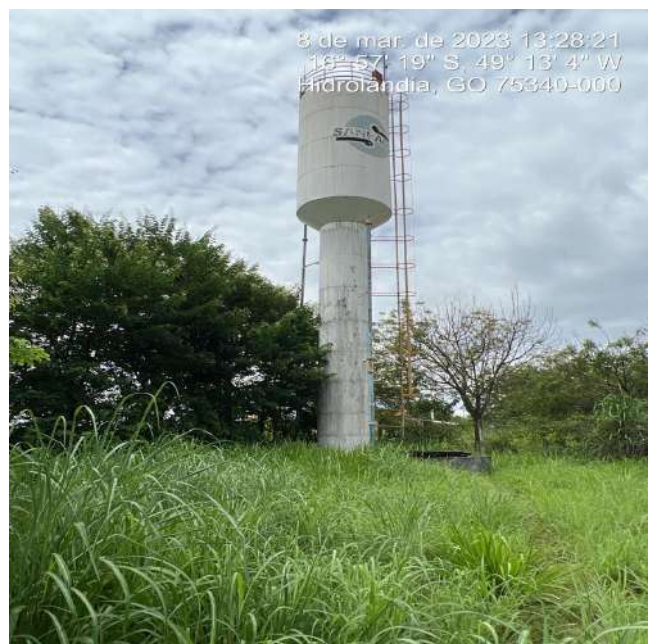
REL sistema Vitta/Bela Vista Hidrolândia.	Área do Reservatório com acesso de veículos obstruído por terceiros em decorrência de invasão para fins residenciais no terreno do reservatório.	Art. 13, inciso XIV	6	Operar e manter as instalações do SAA de forma adequada, com fácil acesso de veículos e servidores do prestador de serviços na área do reservatório.	60	Foto 12, 13 e 14
RAP/ETA lavagem de filtros	Tampa de inspeção danificada	Art. 13, inciso XIV	5	Providenciar a recuperação das instalações do SAA, corrigindo as patologias e não conformidades detectadas	120	Foto 15
C.R. Portal do Sol RAP e REL.	Falta identificação da área.	Art. 11, inciso I	3	Providenciar a correta identificação das unidades do SAA.	30	-
Poço 01 da ETA, PRH 1, Poço 2 da ETA, PRH 2, PMS 3, PMS 4, Poço da rua Frei Alfredo Salton/Portal das Águas e Poço da Alameda Maria A. dos Reis Branquinho.	Quadro de comando sem aviso de advertência.	Art. 11, inciso III	2	Providenciar sinalização de advertência nas áreas de risco do SAA.	30	Foto 16 e 17

Foto 12 - REL metálico sem acesso para manutenção - Área invadida por terceiros.

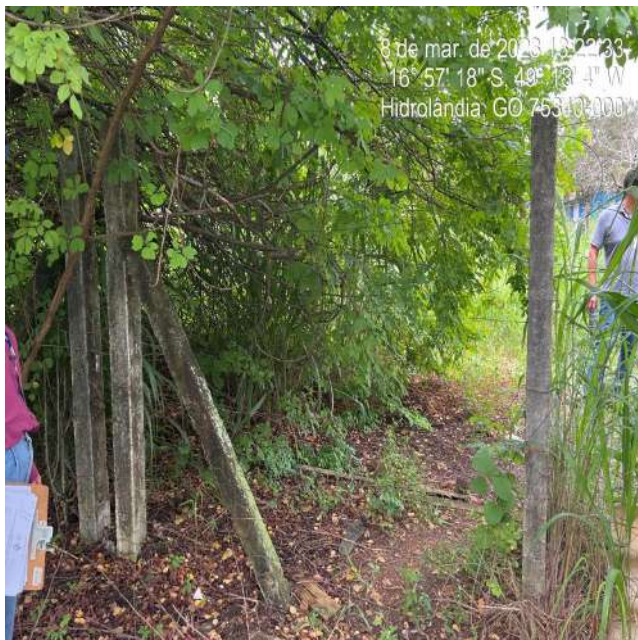
**Foto 13** - Acesso ao REL obstruído com cerca - Área invadida por terceiros.

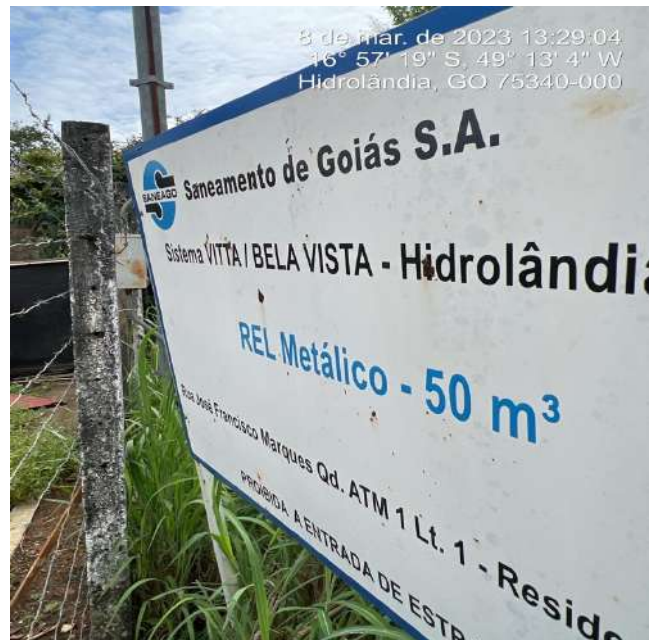
**Foto 14** - Placa do REL dentro de área obstruída.

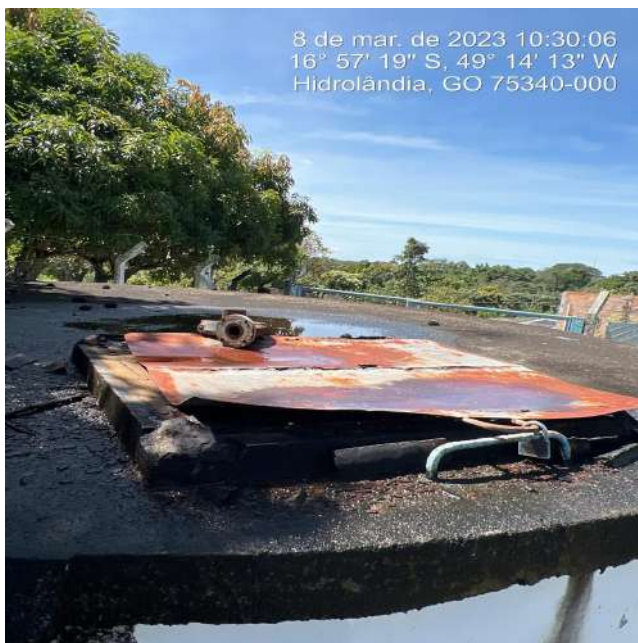
**Foto 15** - RAP da ETA com tampa de inspeção danificada.

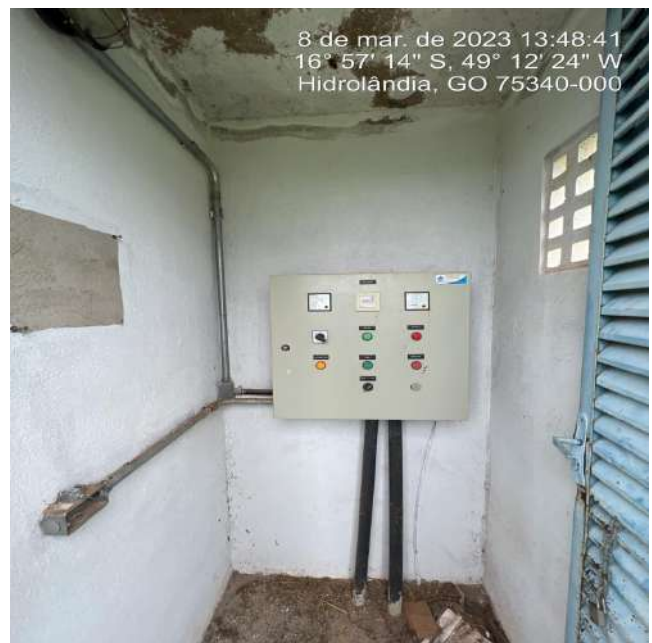
**Foto 16** - Quadro de comando sem aviso de advertência.

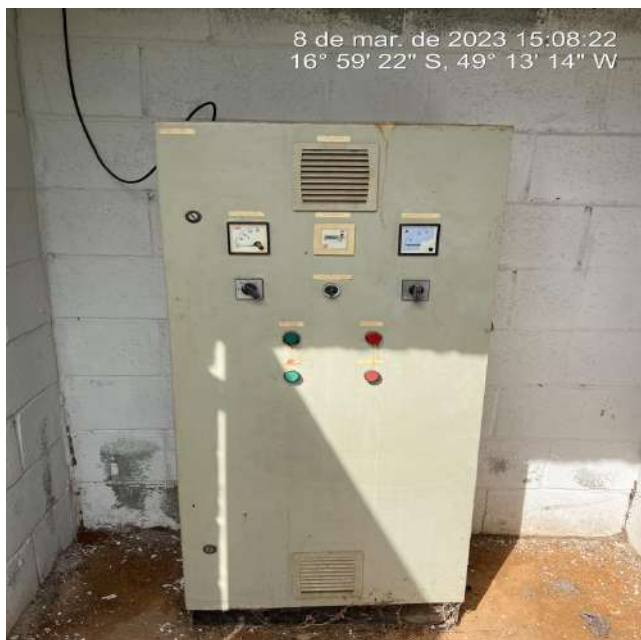
**Foto 17** - Quadro de comando sem aviso de advertência.

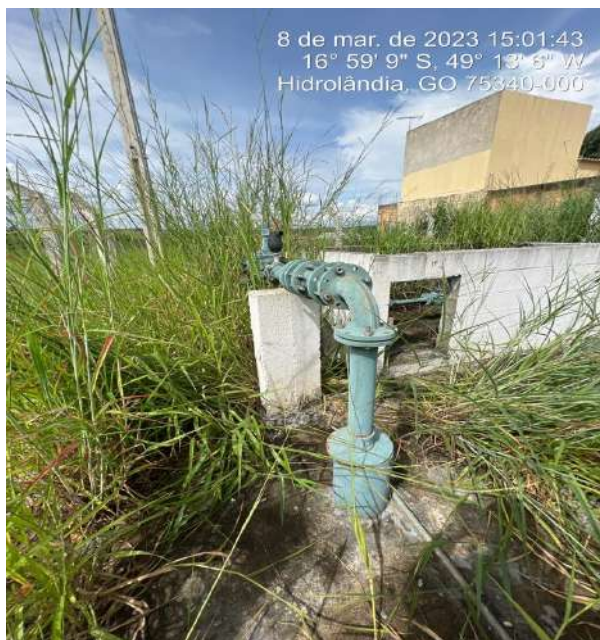
Poço da rua Frei Alfredo Salton/Portal das Águas	Poço sem identificação	Art. 11, inciso I	3	Providenciar a correta identificação das unidades do SAA.	30	-
Poço da rua Frei Alfredo Salton/Portal das Águas	Presença de mato alto na área do poço.	Art. 11, inciso XIV	7	Providenciar e manter a limpeza das áreas do SAA.	30	Foto 18

**Foto 18** - Poço da rua Frei Alfredo Salton/Portal das Águas presença de mato alto.
