ESTADO DE GOIÁS
AGÊNCIA GOIANA DE REGULAÇÃO, CONTROLE E FISCALIZAÇÃO DE SERVIÇOS PÚBLICOS
GERÊNCIA DE SANEAMENTO BÁSICO

RELATÓRIO Nº 54 / 2023 AGR/GESB-06090

RELATÓRIO DE FISCALIZAÇÃO

Consta desse relatório os resultados da fiscalização realizada no dia 11 de abril de 2023, no município de **PIRENÓPOLIS**, pertencente à Gerência Regional de Serviços (GRS) de **ANÁPOLIS**.

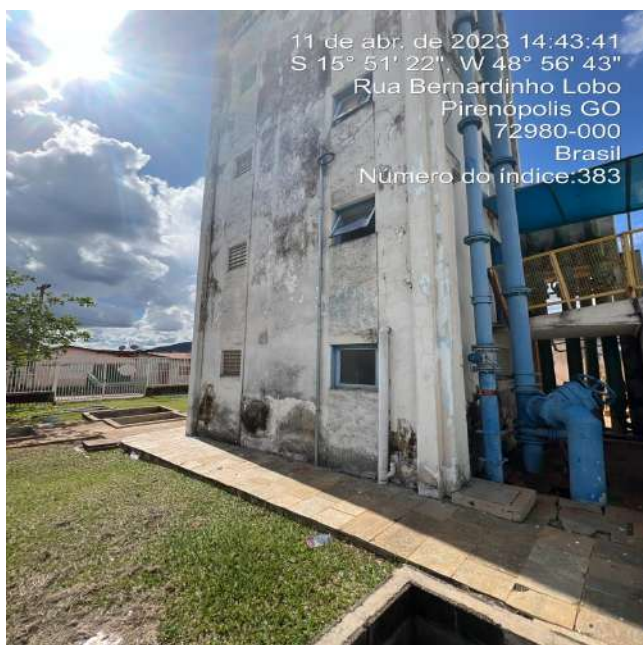
Unidade	Descrição da Não Conformidade	Artigo Infringido ⁸	D ⁹	Determinação	Prazo (dias)	Obs.:
ETA	Pintura desgastada e perda de revestimento.	Art. 13, inciso XIV.	01	Providenciar manutenção das instalações e equipamentos das instalações do SAA, corrigindo as não conformidades e patologias detectadas	180	Fotos 01 e 02
ETA	EPI - Filtro de máscara de proteção para manuseio de cloro - vencido	Art. 13, inciso XIV	02	Providenciar EPI's que estejam dentro do prazo de validade.	30	-
EEAT do REL de Lavagem de filtros da ETA	Vazamento no registro 150 mm de saída para o REL de Lavagem de Filtros da ETA.	Art. 13, inciso XIV.	03	Providenciar manutenção das instalações e equipamentos das instalações do SAA, corrigindo as não conformidades e patologias detectadas	60	Foto 03
EEAT RAP de 1000m ³ da ETA e	Área de risco sem aviso de advertência.	Art. 11, inciso III.	04	Providenciar sinalização de advertência	30	Fotos 04 e 05

Foto 1 - Edificações da ETA com pintura desgastada.

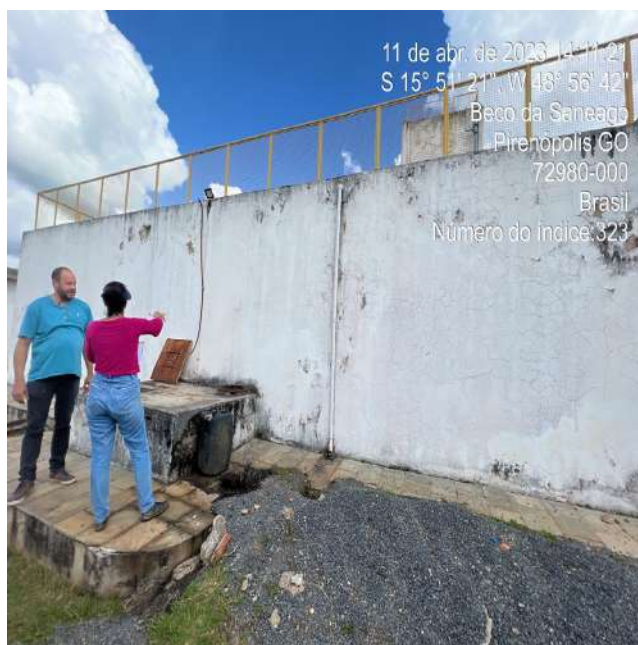
Foto 2 - Edificações da ETA com pintura desgastada.

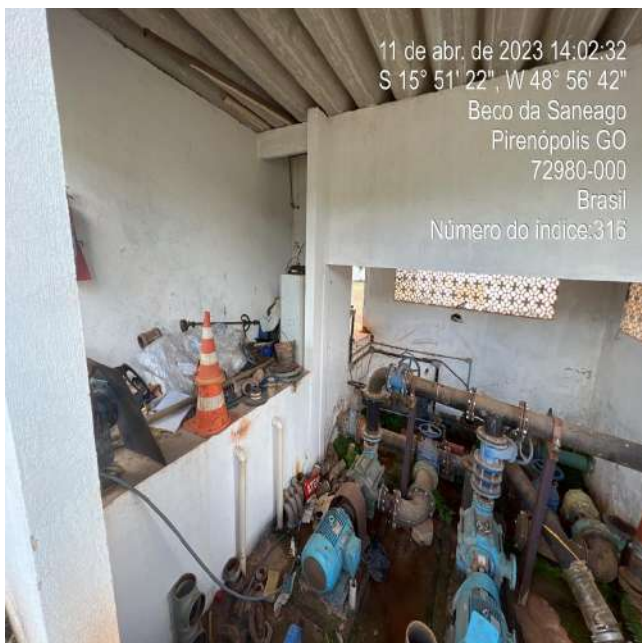
Foto 3 - EEAT/ETA com vazamento no registro.

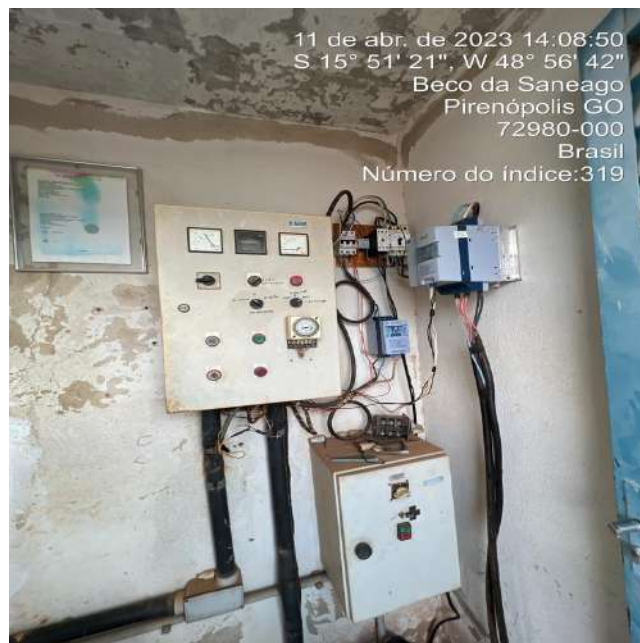
Foto 4 - Quadro de comando de EEAT sem aviso de advertência.

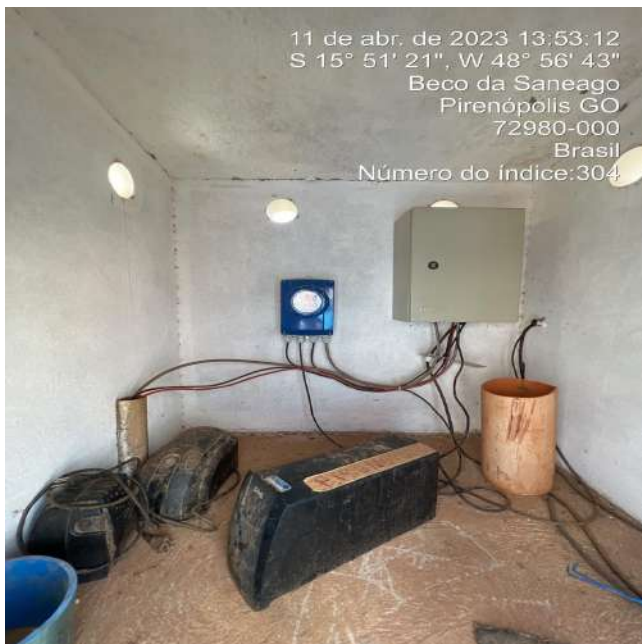
Foto 5 - Quadro de comando sem aviso de advertência.

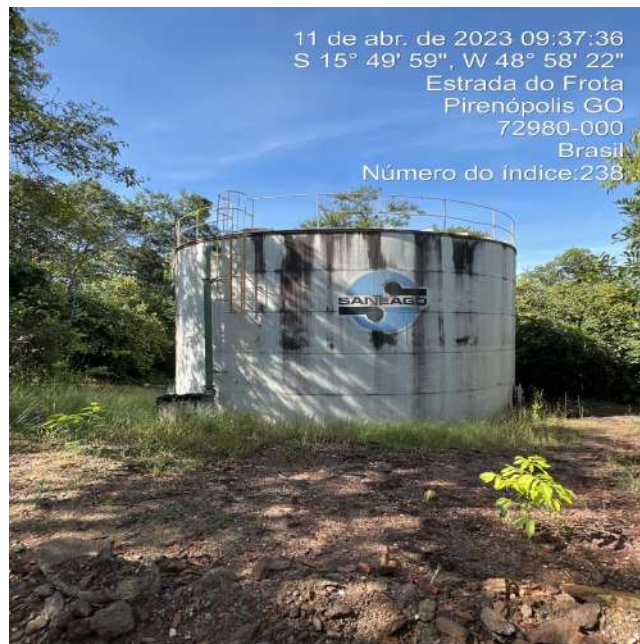
REL da ETA e EEAT RAP Sudoeste						
RAP Frota, RAP Santa Bárbara, RSE ETA, RAP de 500m ³ ETA, RAP de 1000 m ³ ETA	Pintura desgastada.	Art. 13, inciso. XIV.	01	Providenciar manutenção das instalações e equipamentos das instalações do SAA, corrigindo as não conformidades e patologias detectadas	180	Fotos 06 a 09
RAP Frota	Guarda-corpo danificado no topo do RAP.	Art. 13, inciso. XIV.	05	Providenciar manutenção das instalações e equipamentos das instalações do SAA, corrigindo as não conformidades e patologias detectadas	90	Foto 10
RAP de 500 m ³ da ETA RSE de 500m ³ (quadrado) da ETA e RAP Sudoeste	Caixas de passagem ou inspeção com tampas danificadas.	Art. 13, inciso. XIV.	05	Providenciar manutenção das instalações e equipamentos das instalações do SAA, corrigindo as não conformidades e patologias detectadas	90	Foto 11
RAP Santa Bárbara	Cerca danificada	Art. 13, inciso XIV.	05	Providenciar manutenção das instalações e equipamentos das instalações do SAA, corrigindo as não conformidades e patologias detectadas	90	-

Foto 6 - RAP Frota com pintura desgastada.

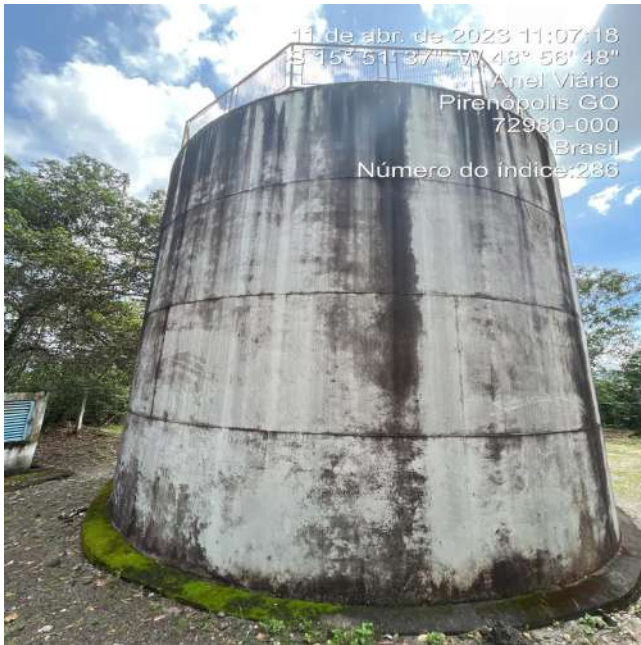
Foto7 - RAP Santa Bárbara com pintura desgastada.

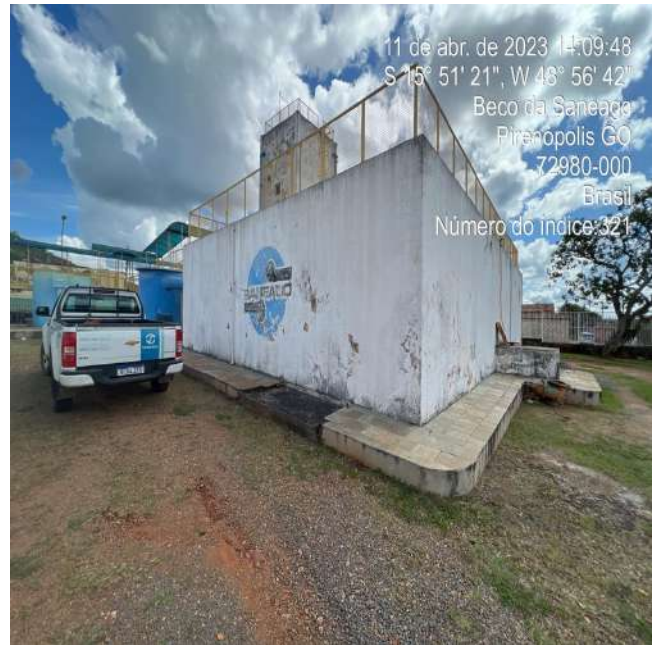
Foto 8 - RSE ETA com pintura desgastada.

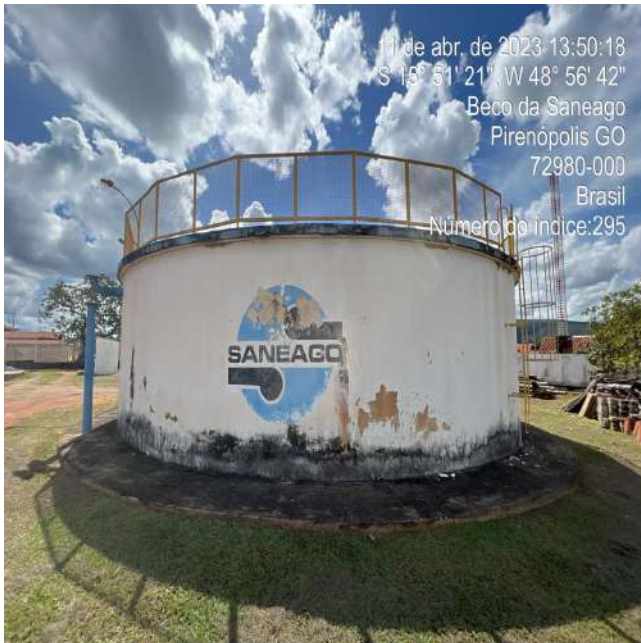
Foto 9 - RAP ETA com pintura desgastada.

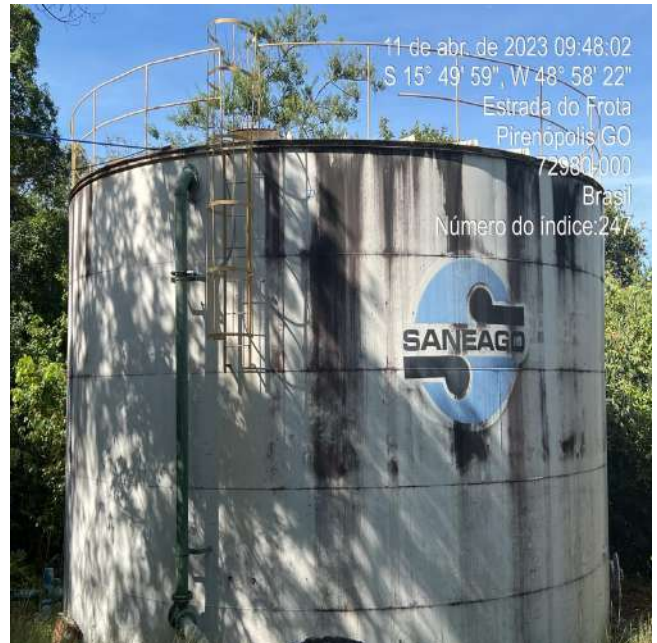
Foto 10 - RAP Frota com guarda-corpo danificado.

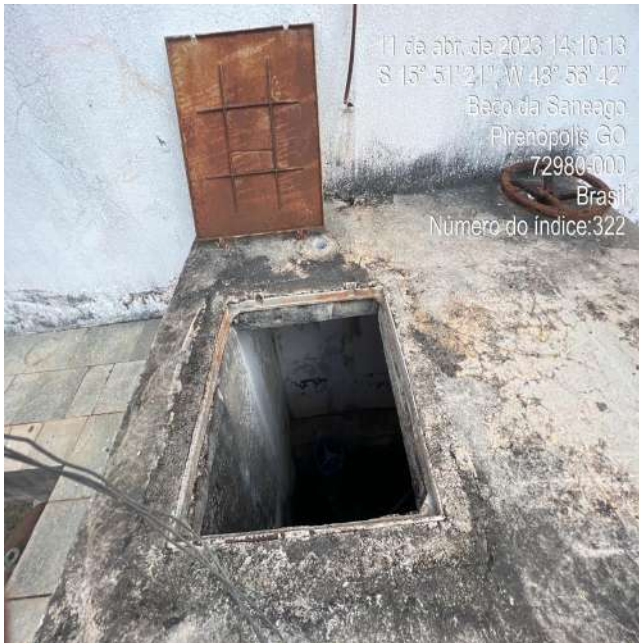
Foto 11 - Caixa de passagem ou inspeção com tampa danificada.

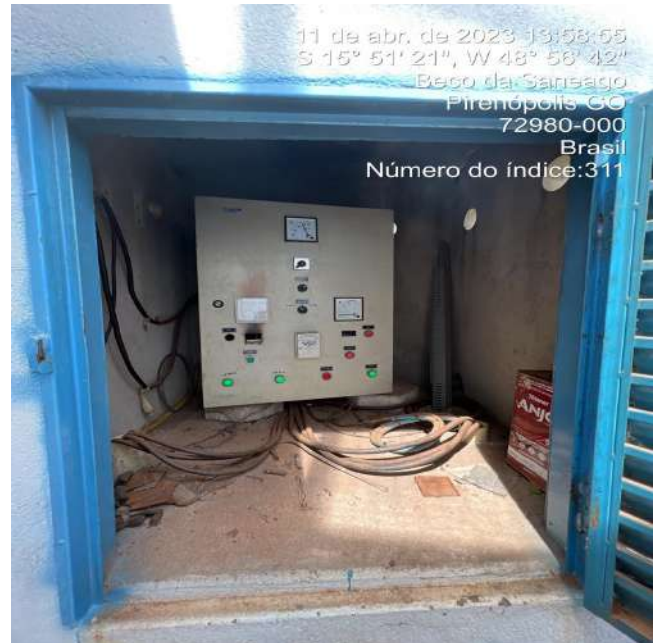
Poço Sudoeste	Área de risco sem sinalização de advertência.	Art. 11, inciso III.	04	Providenciar sinalização de advertência	30	Foto 12
Poço Jardim Brasília	Ausência de identificação.	Art. 11, inciso I	06	Providenciar identificação das unidades do SAA.	30	-
Captação Andorinha - Córrego Barriguda	Placa de identificação desgastada.	Art. 11, inciso I	06	Providenciar identificação das unidades do SAA.	30	Foto 13

Foto 12 - Quadro de comando sem aviso de risco.

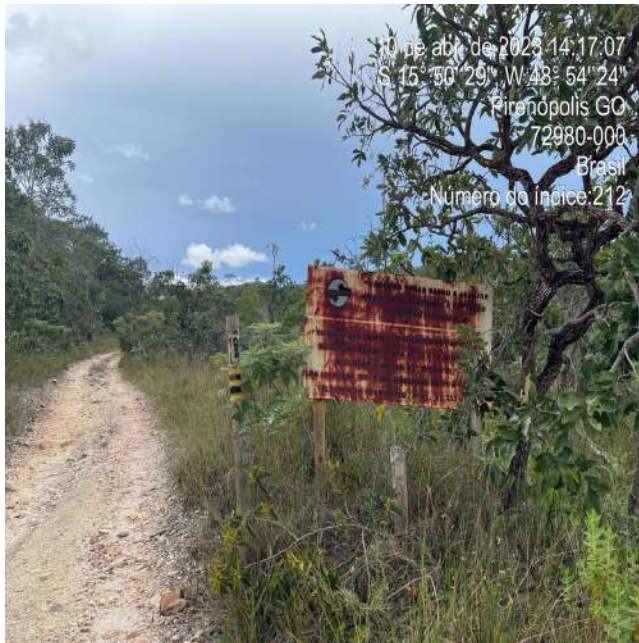
Foto 13 - Placa de identificação da Captação Andorinha desgastada.
