**RELATÓRIO  
DE  
FISCALIZAÇÃO**

**Roselândia (Bela Vista de Goiás)**

**RF 008/2017 – GESB**

**Goiânia, abril de 2017**

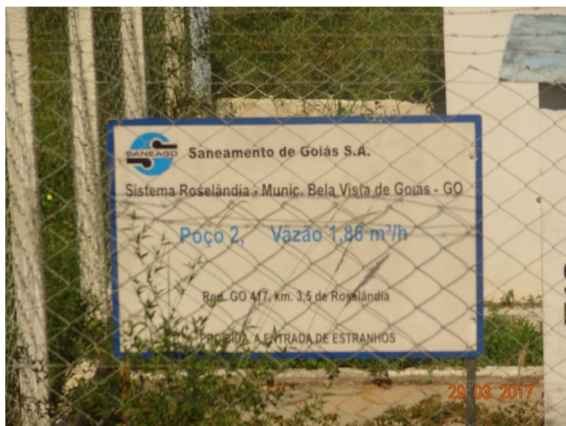
TN <sup>1</sup>	Não Conformidades Detectadas	Obs.
103/2015	Placa de identificação inadequada nos poços 2 e 3.	Fotos 1 e 3
104/2015	Pintura desgastada nas edificações dos poços 2 e 3.	Fotos 2 e 4
105/2015	Casa do clorador com trincas, perda de revestimento e pintura desgastada na área do reservatório.	Foto 5
106/2015	Inexistência de macromedidor	Foto 6

**Foto 1** – Poço 2 com identificação

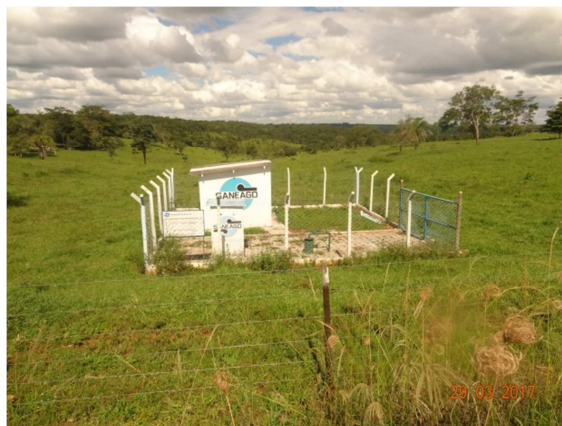
**Foto 2** – Poço 2 pintura recuperada

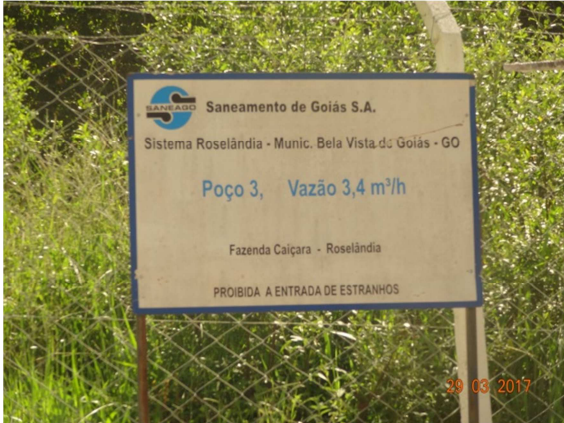
**Foto 3** – Poço 3 com identificação

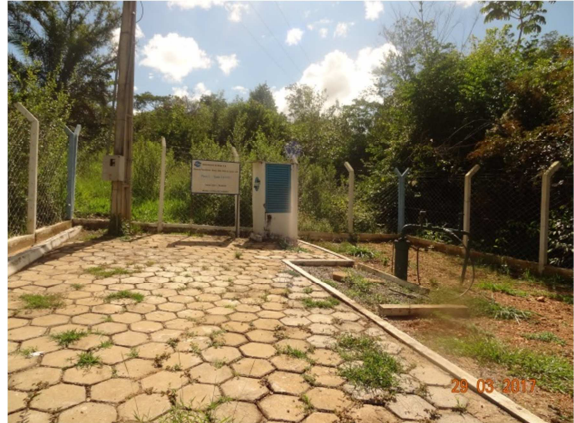
**Foto 4** – Poço 3 pintura recuperada

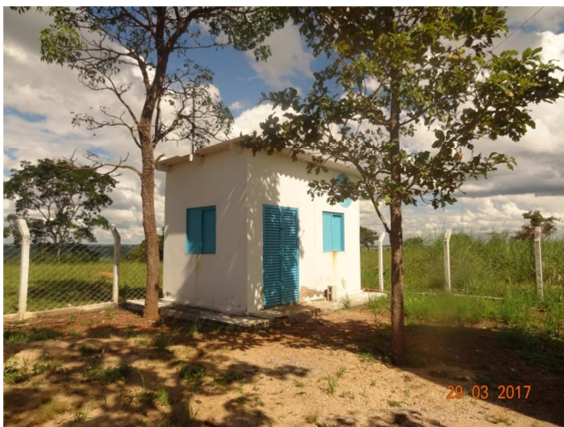
**Foto 5** – Casa do clorador recuperada

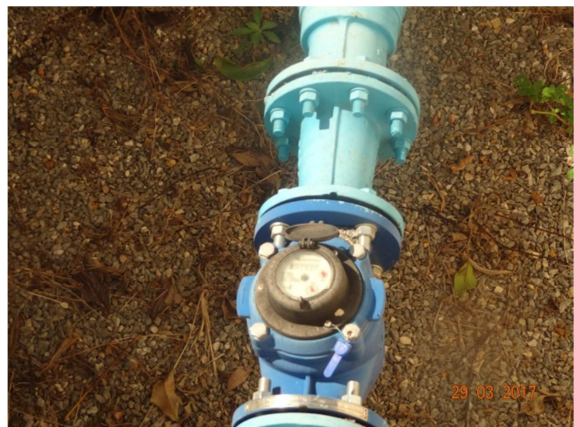
**Foto 6** – Macromedidor instalado
