**RELATÓRIO  
DE  
FISCALIZAÇÃO**

**Subdistrito de Vilas Boas (Itauçu)**

**Saneamento de Goiás S/A – SANEAGO**

**RF 0009/2015 – GESB**

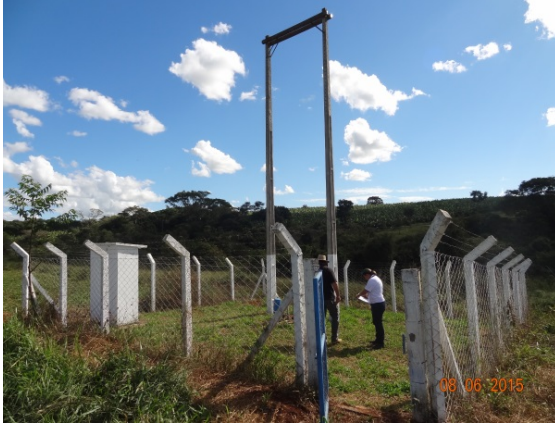
Unidades	Descrição da Não Conformidade	Artigo Infringido <sup>3</sup>	D <sup>4</sup>	Determinação	Prazo (dias)	Obs.:
Poços	Inexistência de identificação.	Art. 11 Inciso I	-	-	-	Identificação do poço refeita (Fotos 1 e 2)
Reservatórios	Pintura desgastada e perda de revestimento na sala do clorador.	Art. 13, inciso XIV	1	Providenciar a recuperação da pintura e do revestimento.	60	Fotos 03 e 04

Foto 1 – Poço 01 antes

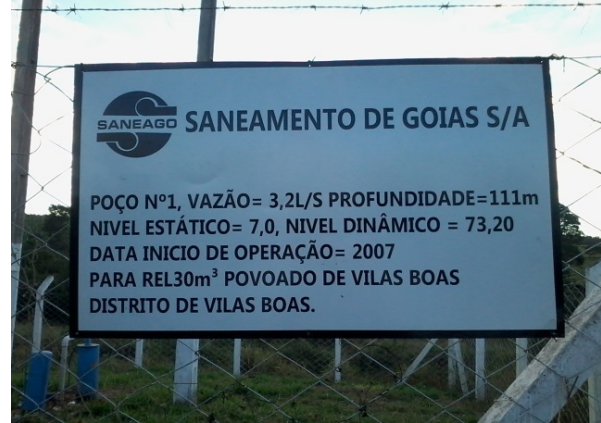
Foto 2 – Poço 01 depois

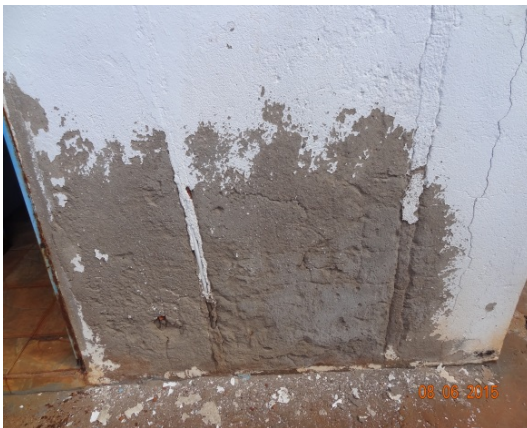
Foto 3 – Perda de revestimento e pintura

“operar e manter as instalações de água e esgoto e os respectivos equipamentos de forma inadequada e em mau estado de conservação, manutenção e segurança, em face dos requisitos técnicos, contratuais e legais aplicáveis;”

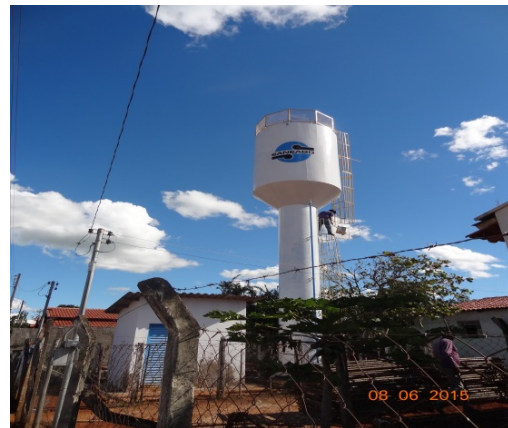
Foto 4 – Vista da sala do clorador
