**RELATÓRIO  
DE  
FISCALIZAÇÃO**

**Bela Vista de Goiás**

**Saneamento de Goiás S/A - SANEAGO**

**RF 010/2017 – GESB**

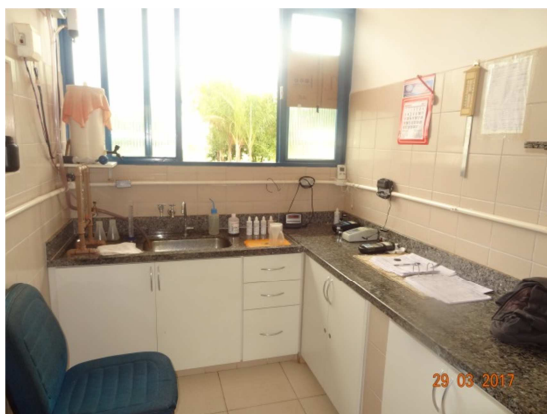
TN <sup>1</sup>	Não Conformidades Detectadas	Obs.
045/2016	Limpeza e organização inadequadas (laboratório da ETA)	Foto 1
046/2016	Presença de pontos de infiltrações (floculadores e decantadores) ETA	Foto 2
047/2016	Reagente vencido (tiosulfato de sódio) ETA	Foto 3
048/2016	Ausência de bomba reserva (EEAT Res. Vitória)	Foto 4
049/2016	Limpeza das áreas em condições ruins (mato alto) Res. Vitória, Las Vegas e São Vicente	Foto 5
050/2016	Falta de medidor de nível (Res. Armando Antônio)	Foto 6
051/2016	Vazamento no registro de saída do reservatório Pérola do Sul	Foto 7
052/2016	Cerca danificada no reservatório Pérola do Sul	Foto 8

**Foto 1** – Laboratório organizado

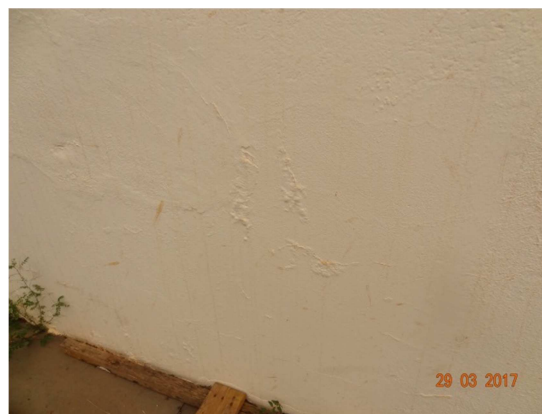
**Foto 2** – Infiltrações corrigidas

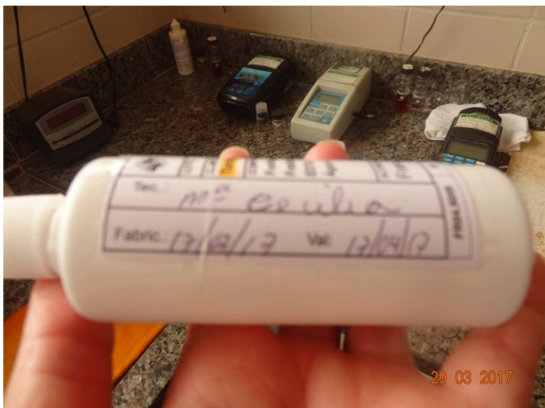
**Foto 3** – Reagentes com datas atualizadas

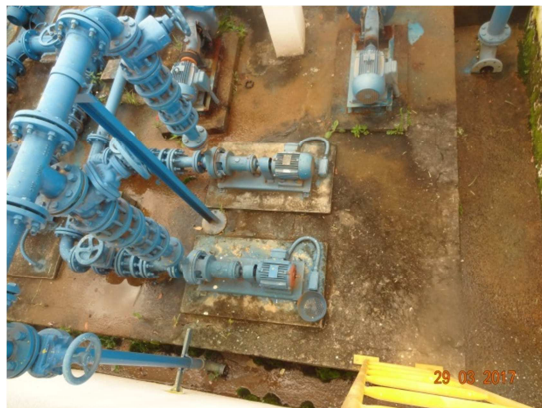
**Foto 4** – Bomba reserva instalada

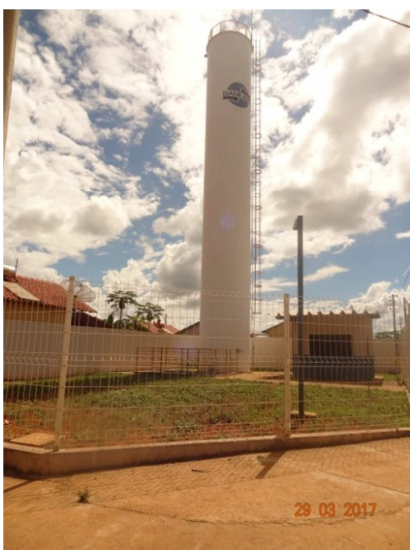
**Foto 5** – Limpeza das áreas dos reservatórios executadas

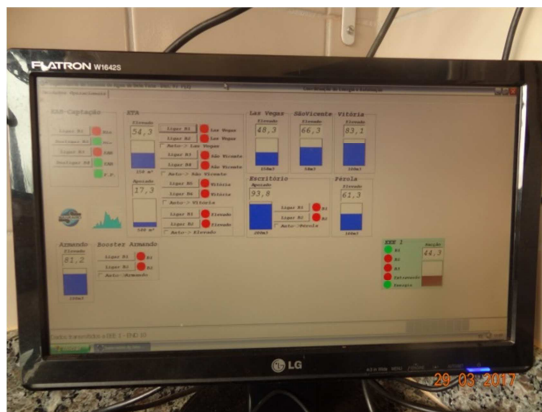
**Foto 6** – Reservatório com medidor de nível controlado por supervisor

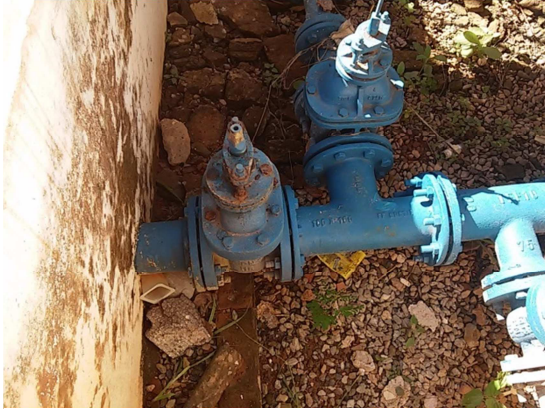
**Foto 7** – Registro de saída concertado

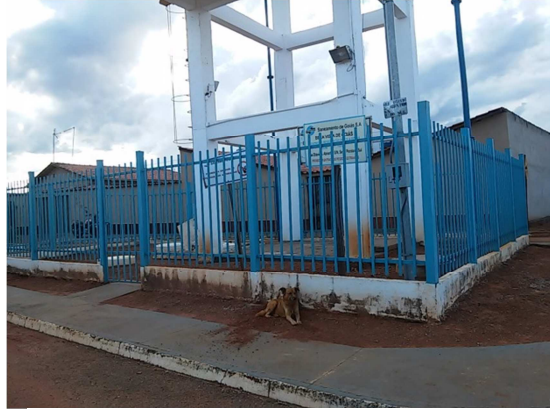
**Foto 8** – Cerca de proteção concertada
