**RELATÓRIO
DE
FISCALIZAÇÃO**

**Minaçu
Retorno**

RF 0052/2017 – GESB

Goiânia, agosto de 2017

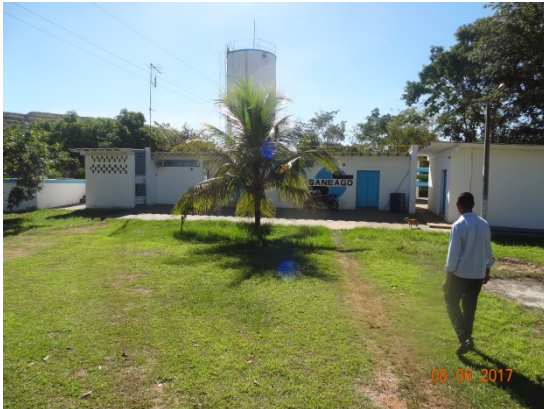
**Foto 1** – Edificações da ETA com pinturas recuperadas

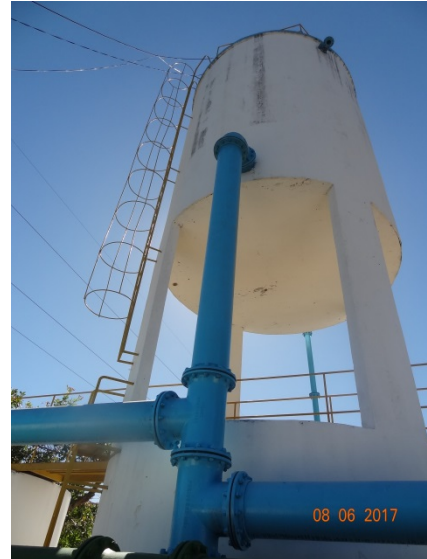
**Foto 2** – REL da ETA com pintura recuperada

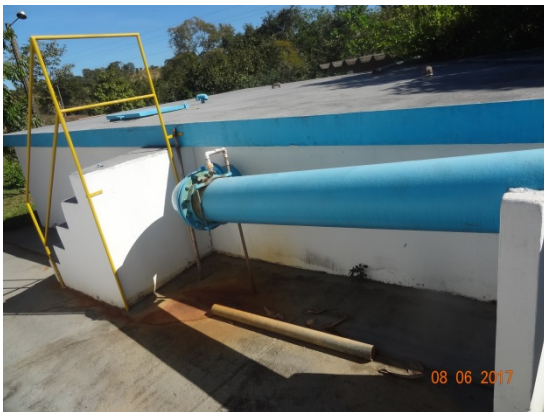
**Foto 3** – RAP da ETA com pintura recuperada

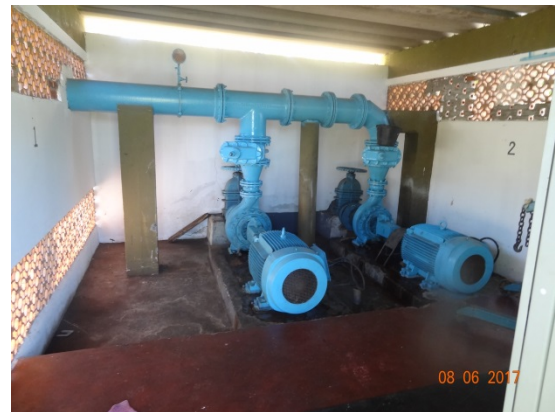
**Foto 4** – EEAT da ETA com pintura recuperada

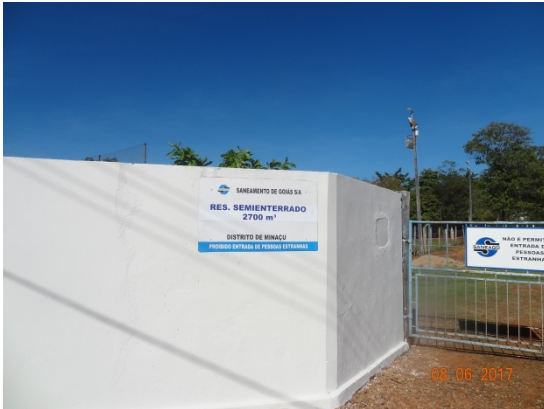
Foto 5 – Portão de entrada RSE 2700m³

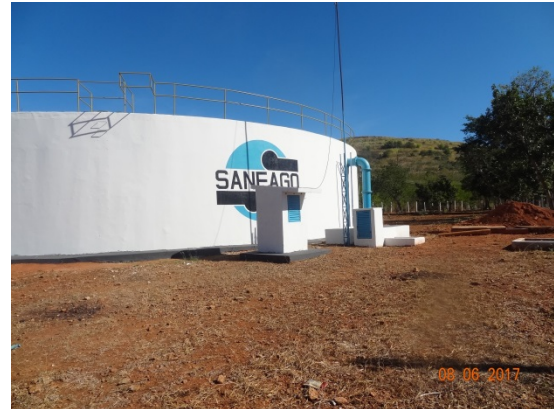
Foto 6 – RSE 2700m³ com guarda-corpos e pintura recuperada

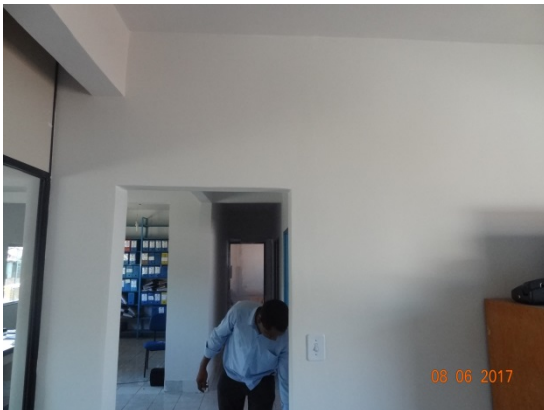
Foto 7 – Distrito com edificações e pinturas recuperadas

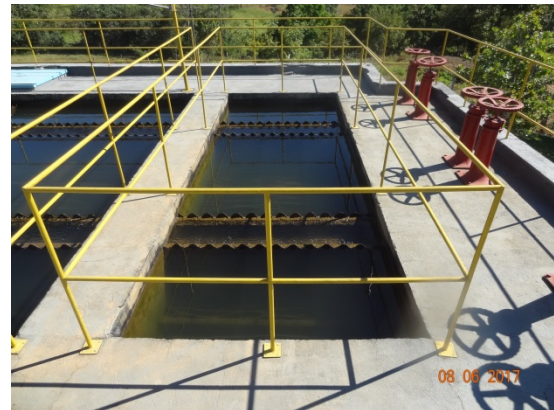
Foto 8 – ETA/ Floculadores com guarda-corpos recuperados e pintados

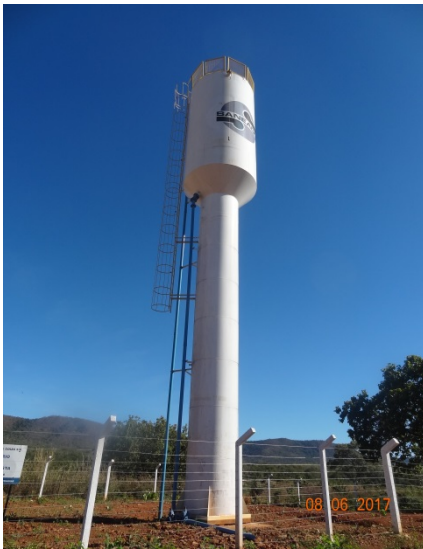
Foto 9 – REL Jardim Floresta urbanizado

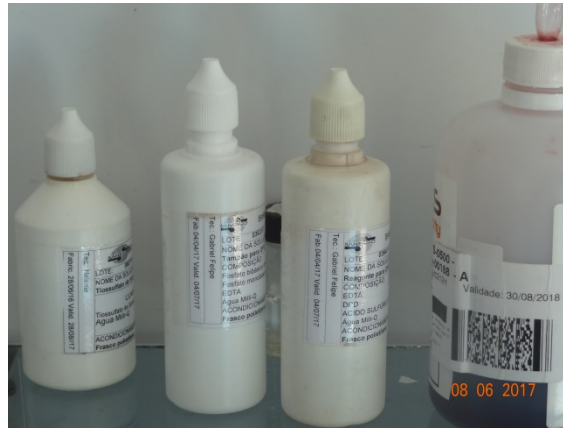
Foto 10 – Reagentes com datas atualizadas

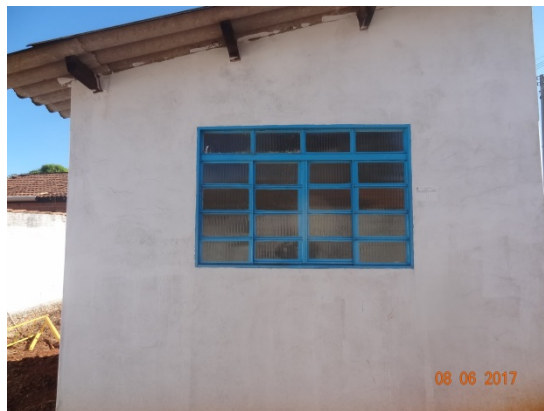
Foto 11- Casa de bombas do Booster Jardim Floresta com janelas recuperadas
