**RELATÓRIO
DE
FISCALIZAÇÃO**

Saneamento de Goiás S/A - SANEAGO

RF 0053/2017 – GESB

Consta desse relatório, os resultados da fiscalização realizada no dia **21 de junho de 2017**, no município de **Paraúna**, pertencente à Gerência Regional de Serviços (GRS) de **Palmeiras**.

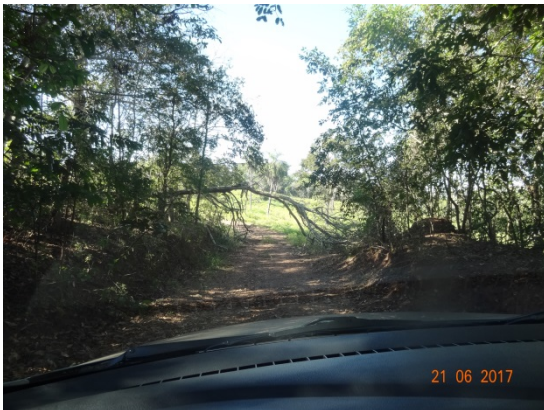
Unidades	Descrição da Não Conformidade	Artigo Infringido ¹	D ²	Determinação	Prazo (dias)	Obs.:
Captação	Estrada de acesso à captação com árvores caída.	Art. 13, inciso XIV	01	Providenciar recuperação do acesso à captação.	90	Foto - 01
	Informação da Saneago que existe um lixão a montante da captação +- 800m. (Localizado na bacia do Rib. Samambaia).	-	-	-	-	A AGR sugere que a Saneago procure os órgãos competentes para se assegurar de problemas futuros.
ETA	A capacitação dos operadores não foi comprovada.	Art. 11, inciso XXIV	02	Encaminhar à AGR documentos hábeis que comprovem a capacitação dos operadores.	30	Comprovação da capacitação na casa do operador.
	Os operadores não foram capacitados.	Art. 11, inciso XXVIII	03	Apresentar à AGR plano de capacitação dos operadores, e executá-lo após sua aprovação.	60	Última capacitação foi a mais de um ano.
	Presença de trincas, infiltrações, eflorescências e pintura desgastada no poço de água bruta e calha parshal.	Art. 13, inciso XIV	04	Providenciar a recuperação das instalações do SAA, corrigindo as patologias detectadas.	180	Fotos – 02 e 03

Foto 1 – Acesso à captação com estrada obstruída.

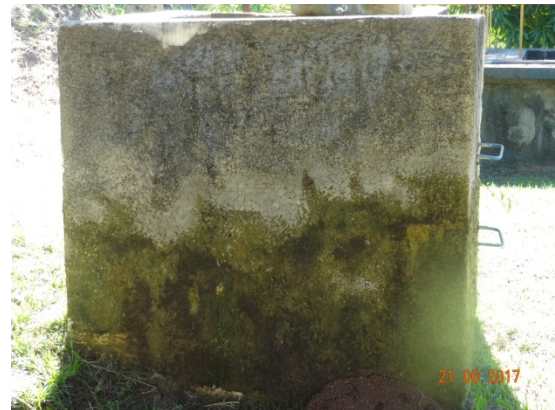
Foto 2 – Poço de água bruta com pintura danificada.

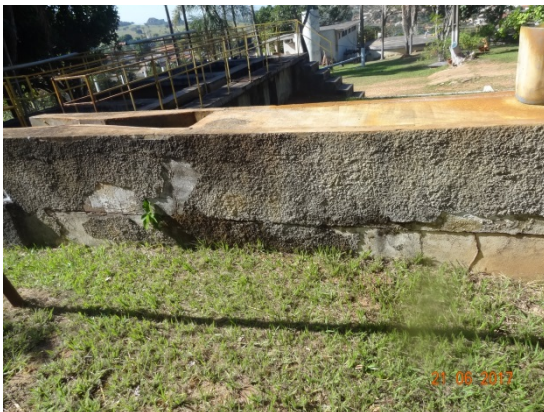
Foto 3 – Calha Parshal com trincas, infiltrações e eflorescências.

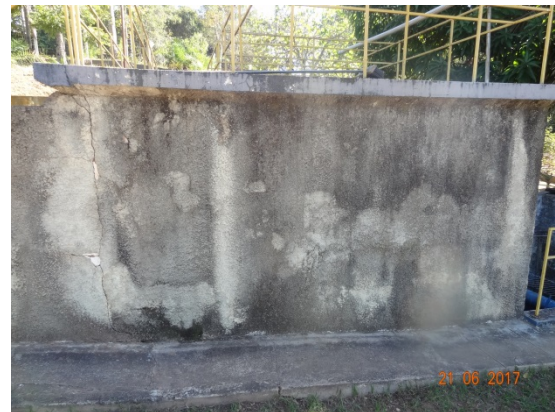
Floculadores, decantação e filtração com rachaduras mofo, pintura desgastada, retirada de lodo e manutenção do SAA.	Art. 13, inciso XIV	05	Providenciar a recuperação das instalações do SAA, corrigindo as patologias detectadas.	180	Fotos – 04
	Desinfecção: falta manutenção, pintura desgastada, limpeza em geral. Placa de aviso de risco caída, falta máscara na sala do clorador e etc..	Art. 13, inciso XIV	06	Providenciar a recuperação das instalações do SAA, corrigindo as patologias detectadas.	180	Fotos – 05 a 07

Foto 4 – Floculadores, decantação e filtração com rachaduras e pintura desgastada.

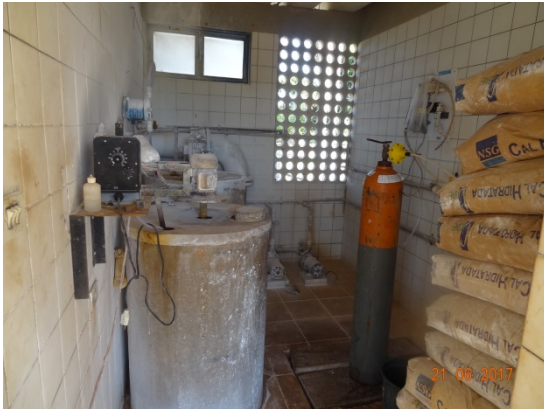
Foto 5 – Desinfecção falta manutenção e organização.

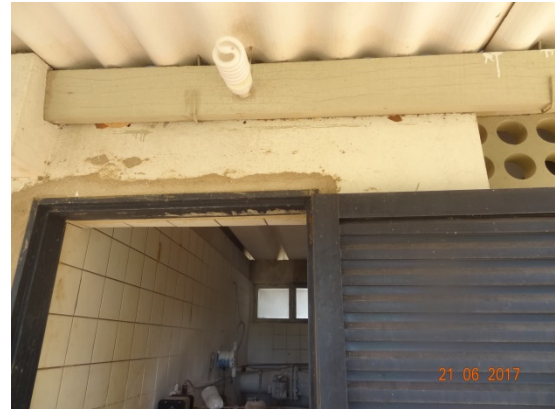
Foto 6 – Desinfecção falta placa de aviso de risco na sala do clorador.

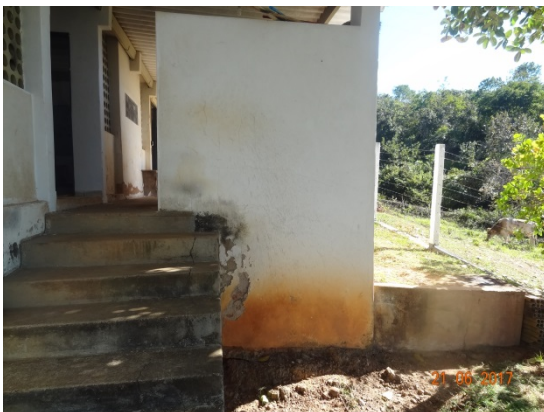
Foto 7 – Edificações com pintura desgastadas.

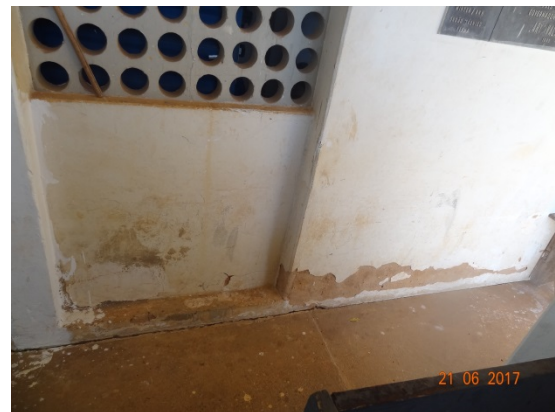
Foto 8 – Edificações com perda de revestimento.

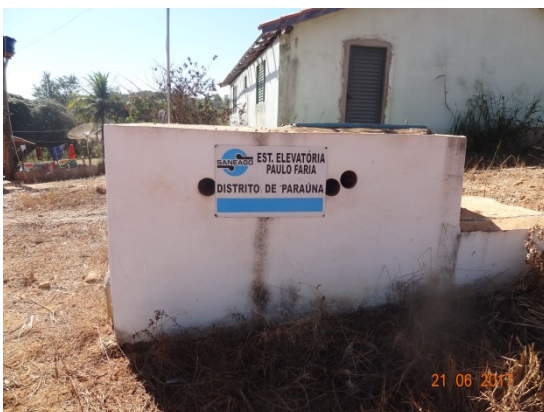
Foto 9 – EEAT/Booster centro (Paulo Farias) com área aberta sem urbanização e placa de aviso de risco.

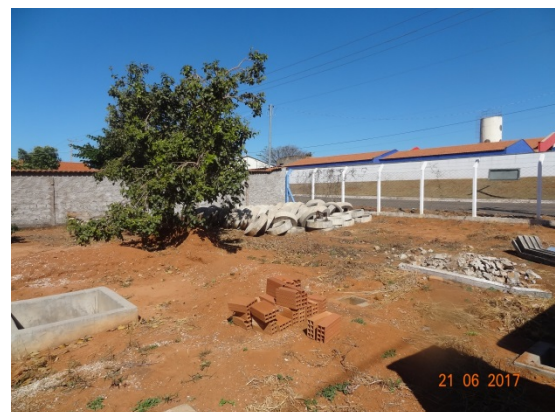
Foto 10 – EEAT/Booster Setor Parque dos Buritis área em reforma.

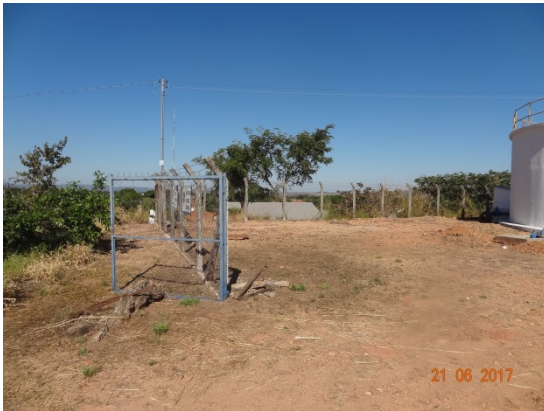
Foto 11 – RAP Ponte de Pedra, área com cerca aberta.

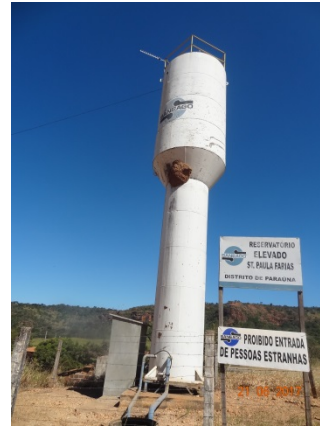
Foto 12 – REL Setor Paulo Farias, com pintura desgastada.

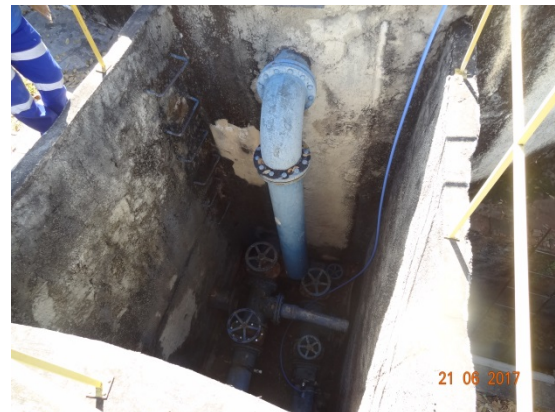
Ausência de guarda-corpos nas escadas de acesso aos poços de registros dos RSE. Escada improvisada de acesso ao topo do RSE.	Art. 13, inciso XIV	13	Providenciar guarda-corpos e escadas de acesso aos locais necessários.	180	Fotos - 14 e 15

Foto 14 – RSE da ETA com escada de acesso ao poço de registro sem guarda-corpos.

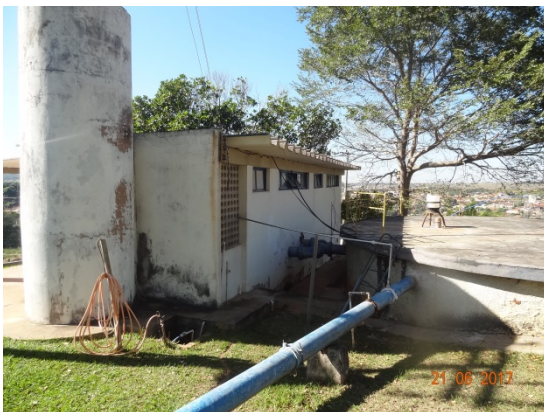
Foto 15 – RSE da ETA com escada de acesso ao topo improvisado.

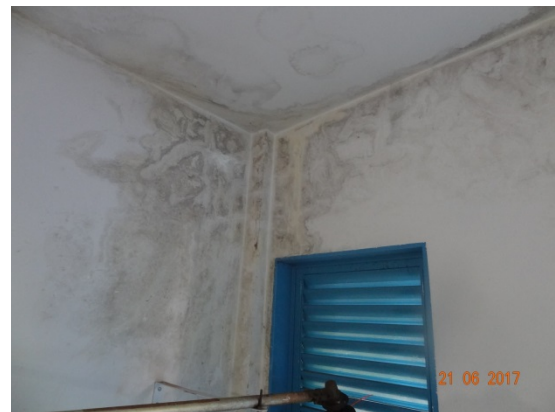
Unidades	Descrição da Não Conformidade	Artigo Infringido ¹	D ²	Determinação	Prazo (dias)	Obs.:
Dist	Presença de trincas, infiltrações, pintura desgastada, calçada	Art. 13, inciso XIV	14	Providenciar a recuperação das instalações do	180	Fotos - 16

Foto 16 – Edificações do Distrito com infiltrações, calçada quebrada e pintura desgastada.

to	quebrada.			Distrito, corrigindo as patologias detectadas.		
----	-----------	--	--	--	--	--
