# **RELATÓRIO DE FISCALIZAÇÃO**

**Povoado do Trevo (Minaçu)**

**Saneamento de Goiás S/A – SANEAGO**

**RF 0063/2016 – GESB**

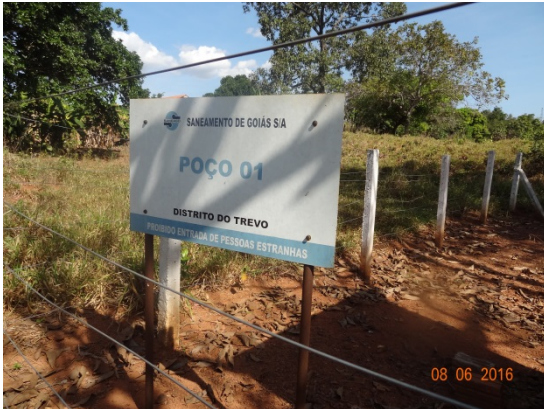
TN <sup>1</sup>	Não Conformidades Detectadas	Obs.
0044/2014	Ausência de identificação do poço 01	Foto 01
0045/2014	Poço sem cerca de proteção	Foto 02
0045/2014	Poço com abrigo do quadro de comando solto	Foto 03
0045/2014	REL com cerca de proteção danificada	Foto 04
0046/2014	REL com pintura desgastada	Foto 05

**Foto 1** – Poço 01 com identificação.

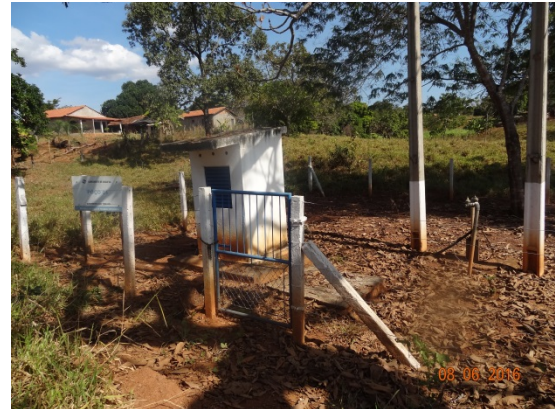
**Foto 2** – Poço com cerca de proteção.

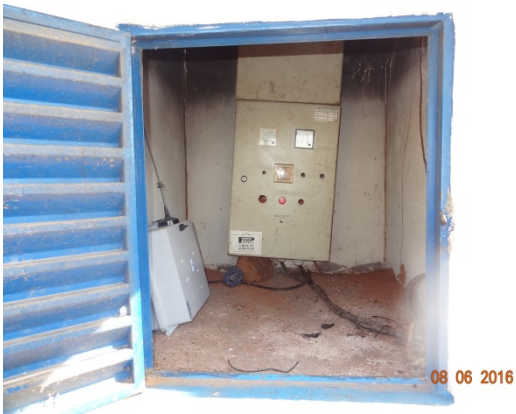
**Foto 3** – Quadro de comando fixado.

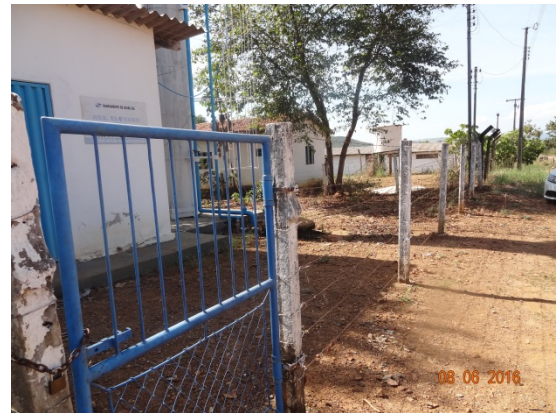
**Foto 4** – REL com cerca de proteção recuperada.

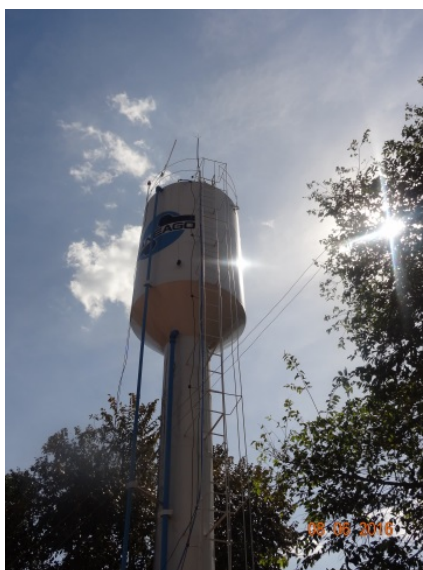
**Foto 5** – REL com pintura recuperada.
