# **RELATÓRIO DE FISCALIZAÇÃO**

**Povoado de São Vicente (Minaçu)**

**Saneamento de Goiás S/A – SANEAGO**

**RF 0064/2016 – GESB**

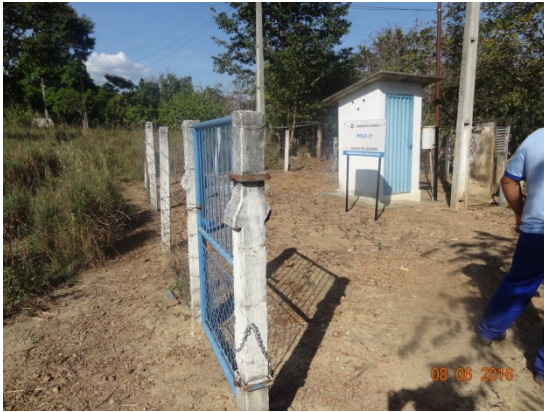
TN <sup>1</sup>	Não Conformidades Detectadas	Obs.
0049/2014	Poço com inexistência de cadeado no portão e cerca danificada	Foto 01 (cerca resposta posteriormente após manutenção)
0050/2014	Poço sem identificação	Foto 02
0051/2014	REL com pintura desgastada e corrosão	Foto 03

**Foto 1** – Poço com cerca recuperada e cadeado no portão.

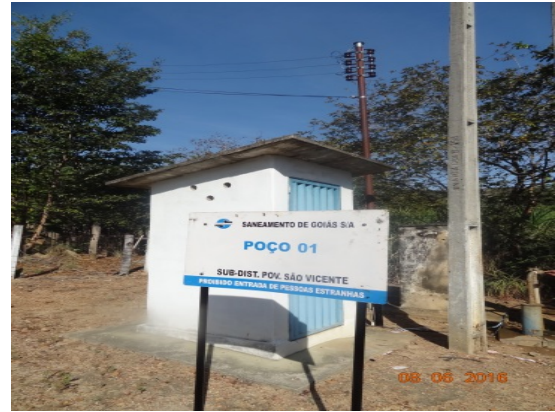
**Foto 2** – Poço com identificação.

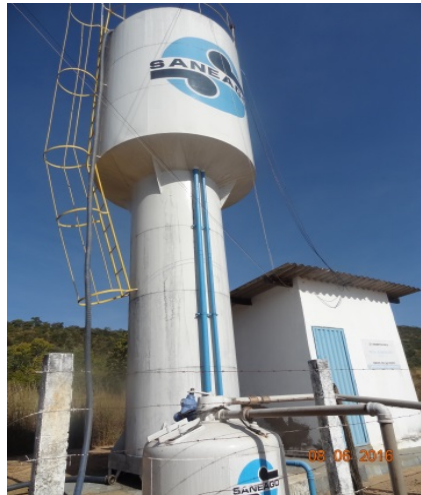
**Foto 3** – REL com pintura recuperada.
