**RELATÓRIO
DE
FISCALIZAÇÃO**

Posse

Inicial/ETE

RF 0092/2017 – GESB

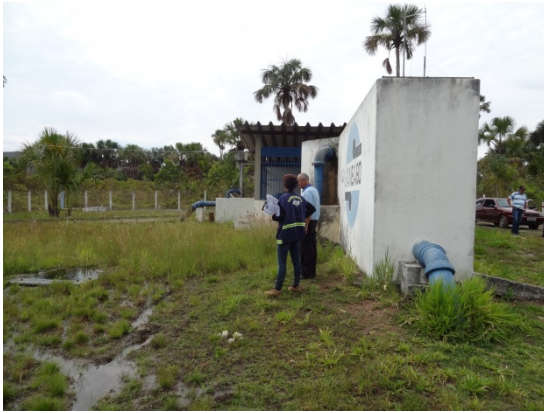
Foto 1 – Vazamento na caixa do extravasor da captação.

Unidades	Descrição da Não Conformidade	Artigo Infringido ¹	D ²	Determinação	Prazo (dias)	Obs.:
Captação	Vazamento na caixa do extravasor.	Art. 13, inciso XIV	01	Providenciar manutenção das instalações e equipamentos.	60	Foto 01
ETA	A capacitação dos operadores não foi comprovada.	Art. 11, inciso XXIV	02	Encaminhar à AGR documentos hábeis que comprovem a capacitação dos operadores.	30	-
	Pintura desgastada parte interna das edificações da ETA.	Art. 13, inciso XIV	03	Providenciar a recuperação da pintura.	180	Foto - 03
	Presença perda de revestimento.	Art. 13, inciso XIV	04	Providenciar a recuperação do revestimento.	180	Foto - 02
	Ausência de guarda-corpos na escada e topo dos filtros russos.	Art. 13, inciso XIV	05	Providenciar instalação de guarda-corpos nos filtros russos.	180	Foto - 05
	Porta da sala de química com vidro quebrado e bancada do laboratório com borda quebrada.	Art. 13, inciso XIV	06	Providenciar recuperação das instalações da ETA	180	Foto 04 e 08

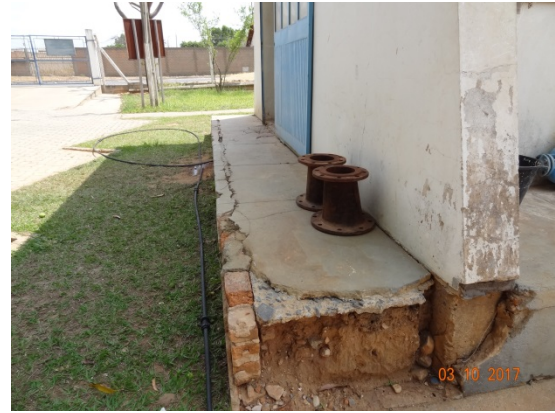
Foto 2 – Edificações da ETA com perda de revestimento.

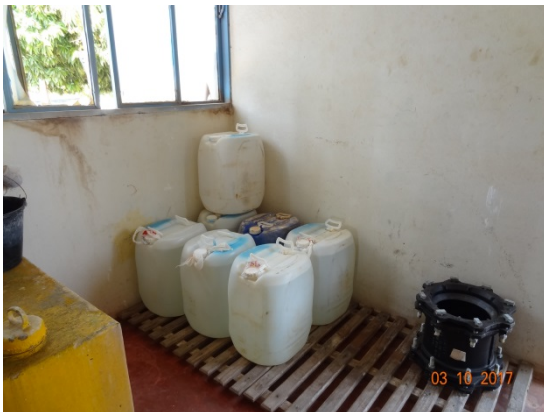
Foto 3 – Pintura desgastada parte interna da ETA.

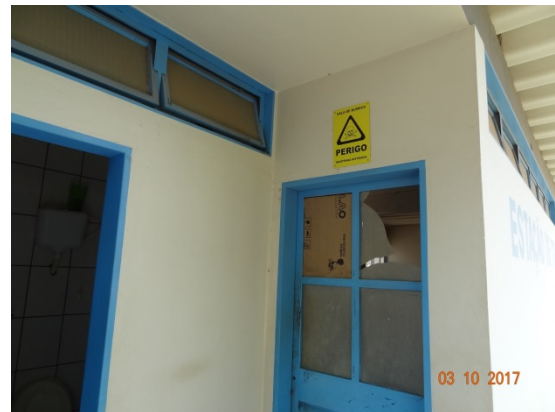
Foto 4 – Sala de química com porta de vidro quebrado.

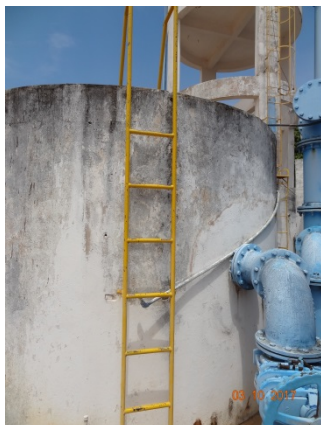
Foto 5 – Ausência de guarda-corpos na escada e topo dos filtros russos.

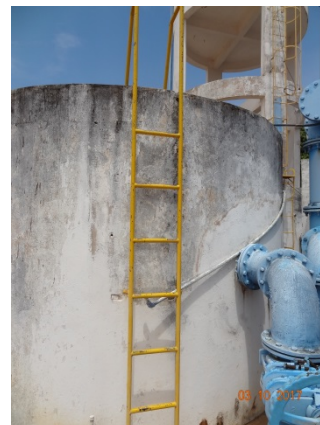
Foto 6 – Pintura desgastada nos filtro russo.

Pintura desgastada nas edificações dos filtros russos e infiltrações.	Art. 13, inciso XIV	03	Providenciar recuperação das instalações dos filtros russos.	180	Fotos 06 e 07
EEAT	Perda de revestimento e pintura danificada nas edificações da EEAT - Parte Alta e Mãe Bela/Buenos Aires	Art. 13, inciso XIV	07	Providenciar recuperação das edificações nas EEAT.	180	Fotos 09 e 10

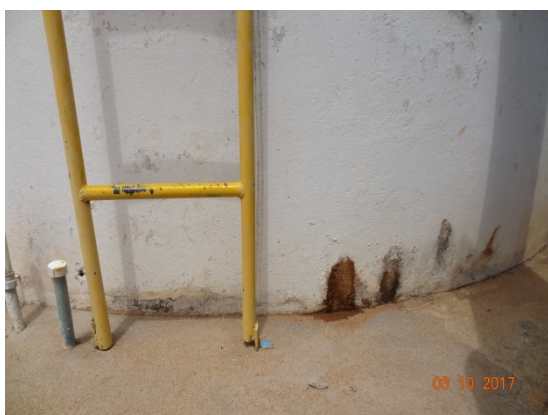
Foto 7 – Infiltrações no filtro russo.

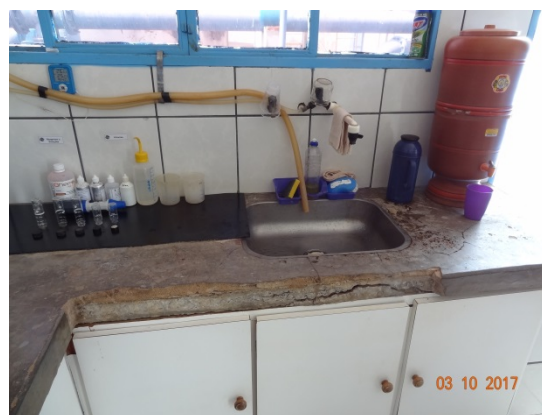
Foto 8 – Sala de química com borda da pia quebrada.

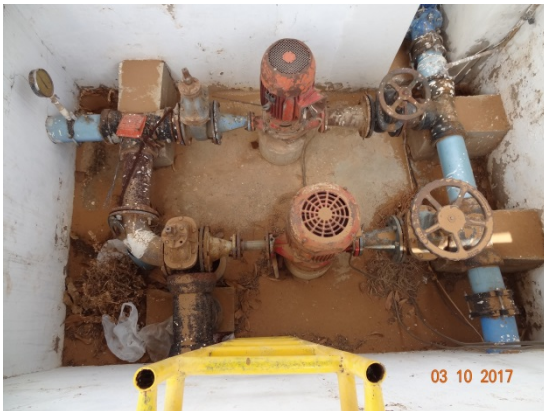
Foto 9 – EEAT da parte alta com perda de revestimento e pintura danificada.

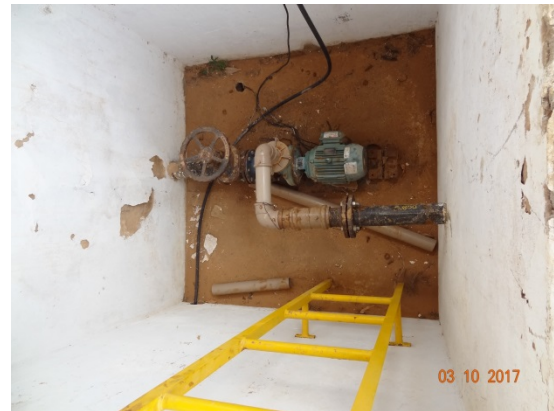
Foto 10 – EEAT Buenos Aires/Mãe Bela com perda de revestimento e pintura danificada.

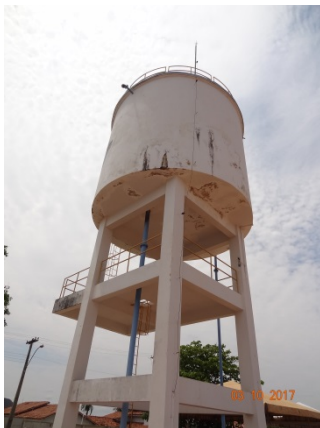
Foto 31 – REL da parte alta com infiltrações e pintura desgastada.

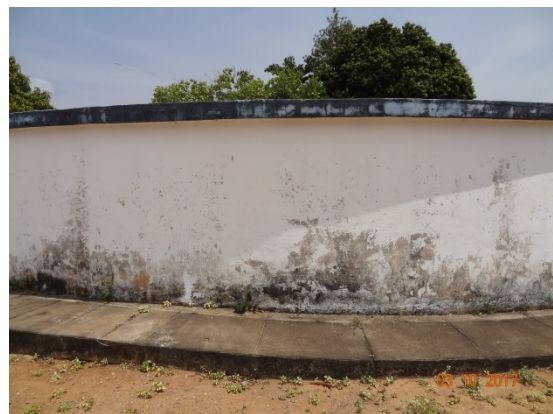
Foto 12 – RSE da parte alta e parte baixa com pintura desgastada.

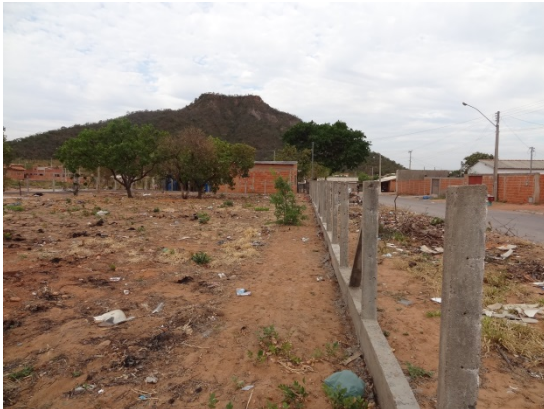
Foto 43 – REL Buenos Aires/Mãe Bela com cerca de proteção em construção.

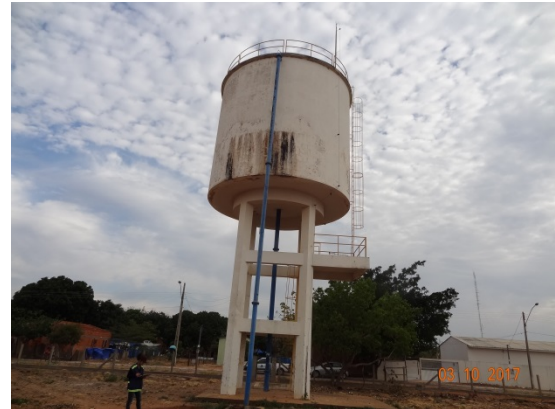
Foto 14 – REL Buenos Aires/Mãe Bela com infiltrações, perda de revestimento e pintura danificada.

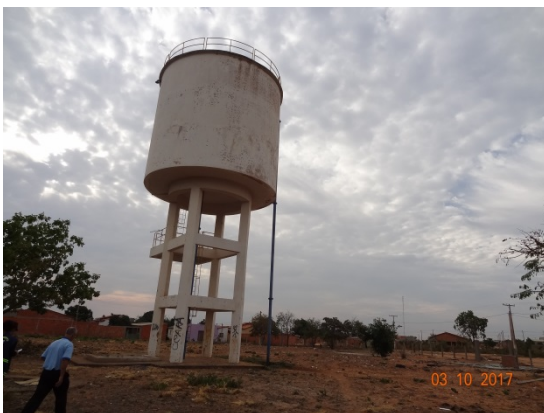
Foto 55 – REL Buenos Aires/Mãe Bela sem identificação.

Reservatórios	Inexistência de identificação no REL Buenos Aires/Mãe Bela.	Art. 11 Inciso I	08	Providenciar a identificação das unidades do SAA, área em reforma.	30	Foto 15
	Presença de infiltrações e eflorações no REL da Parte Alta e REL Buenos Aires.	Art. 13, inciso XIV	09	Providenciar a recuperação das instalações do SAA, corrigindo as patologias detectadas.	180	Fotos 13 e 14
	Pintura desgastada nos reservatórios: REL Parte Alta, REL Buenos Aires/Mãe Bela. RSE da Parte Baixa I e RSE da Parte Baixa II.	Art. 13, inciso XIV	10	Providenciar a recuperação da pintura.	180	Fotos 11 e 12
ETE	Bordas da lagoa placas danificadas e soltas.	Art. 13, inciso XIV	12	Providenciar manutenção das instalações e equipamentos.	180	Fotos 16 e 17

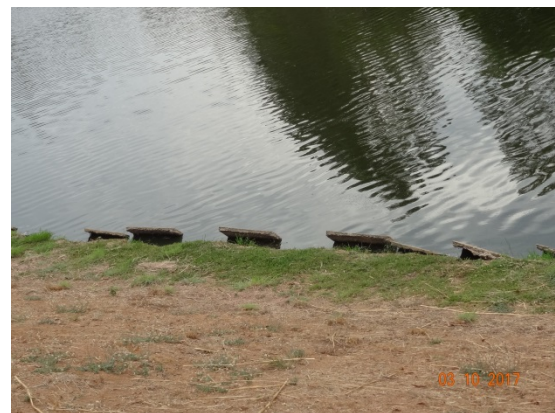
Foto 16 – Placas de proteção soltas, na borda da lagoa.

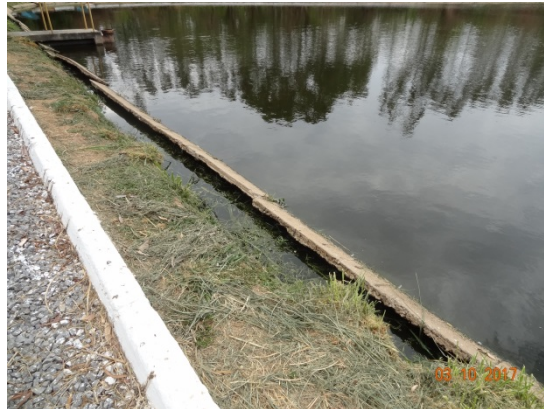
Foto 67 – Placas de proteção soltas, na borda da lagoa.
