Nova Engevix ENGENHARIA					
EMPREENDIMENTO:	PLANO DE SEGURANÇA DE BARRAGENS (PSB) BARRAGEM PORTEIRA							
ÁREA:	GERAL							
VOLUME 1 – INFORMAÇÕES GERAIS								
ELAB. GPdOP/FFDF	VERIF. AStM	APROV. AStM	R. TEC.: DDBS	CREA N°: 078955-8				
CÓDIGO DOS DESCRIPTORES -- --	DATA 16/03/2018	Folha: 1	de 44					
Nº DO DOCUMENTO ENGEVIX: EGVP00319/00-10-RL-2001	REVISÃO 1A

A barragem do Porteira é classificada como de médio risco e alto dano potencial associados, enquadra-se, portanto, na classe A.

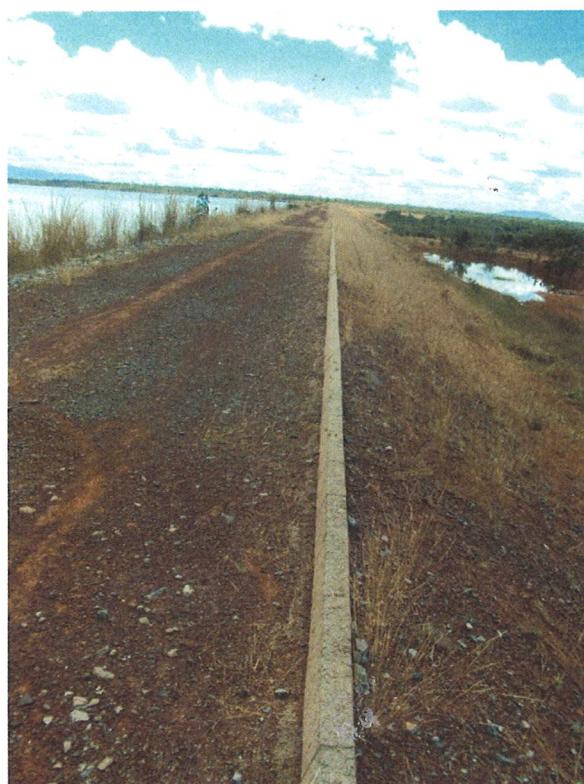
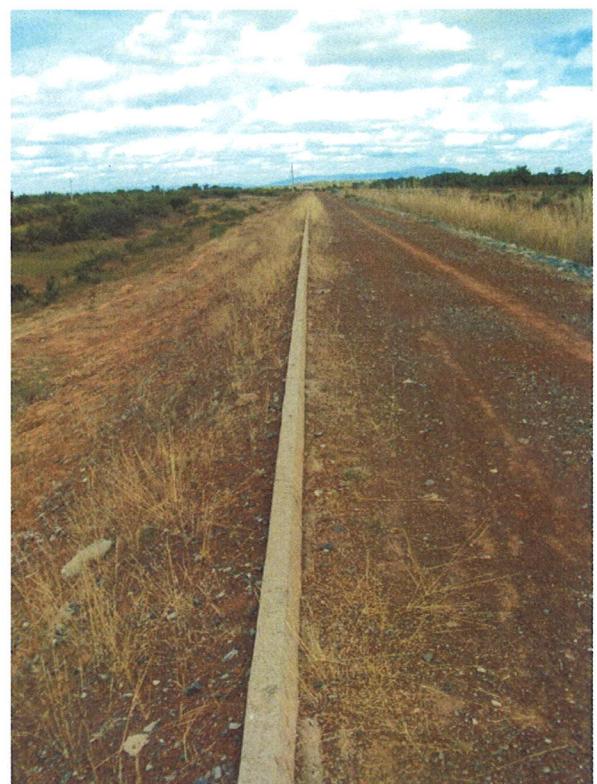
2.2 Coroamento

Condição normal após a implantação da barragem, em 2008. Tem sido feita a manutenção com a eliminação de trincas de retração no cascalho, para evitar a infiltração de água da chuva.

Condição semelhante a 2014.

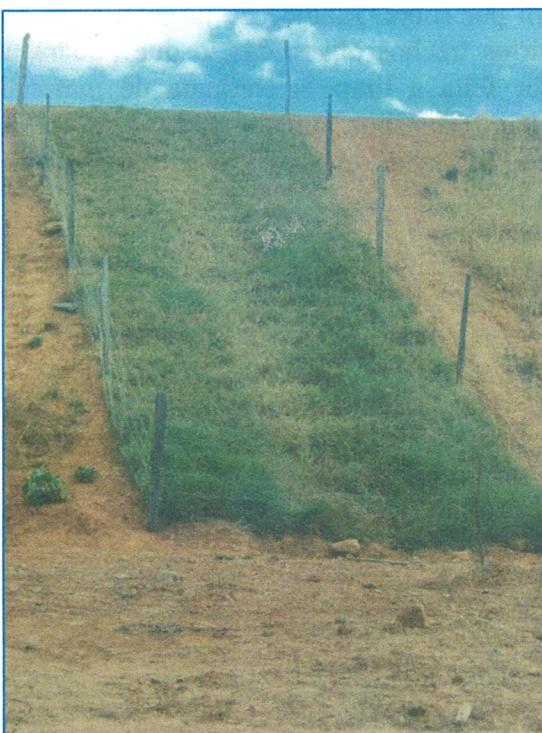
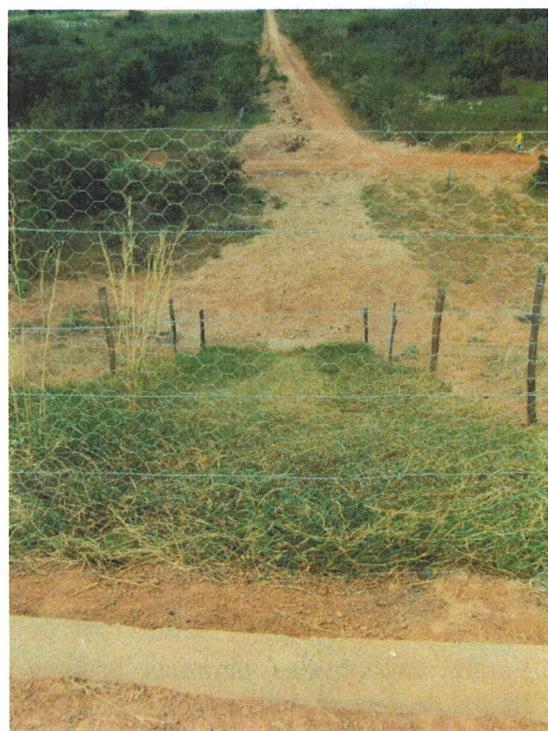
A cobertura vegetal de proteção do talude de jusante que, originalmente foi executada capim brachiária, através de hidrossemeadura, tem sido depauperada, devido ao clima seco da região. Está sendo feito teste com quicúio (brachiária humidícola) pela resistência à seca e sistema de crescimento.

Se não houver sucesso na implantação na área total do talude de jusante, deverá ser planejado o revestimento da superfície do talude com material granular para tentar eliminar a erosão superficial.

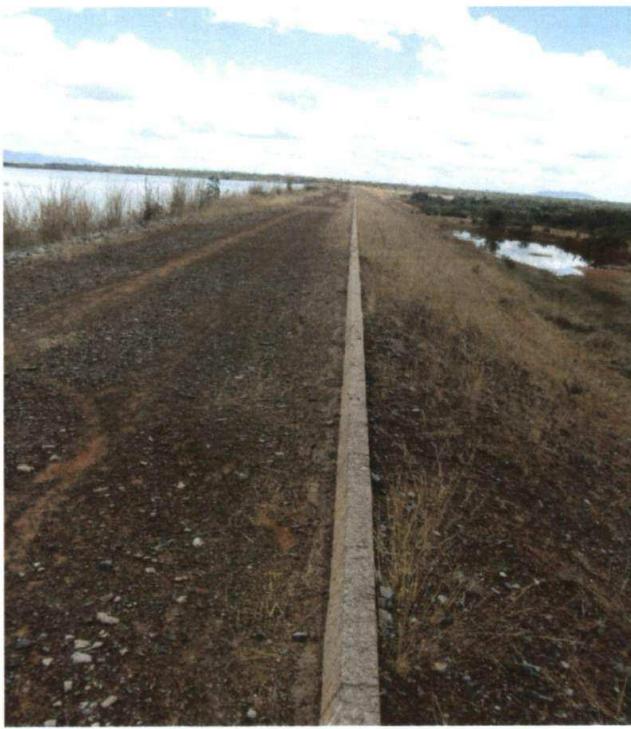
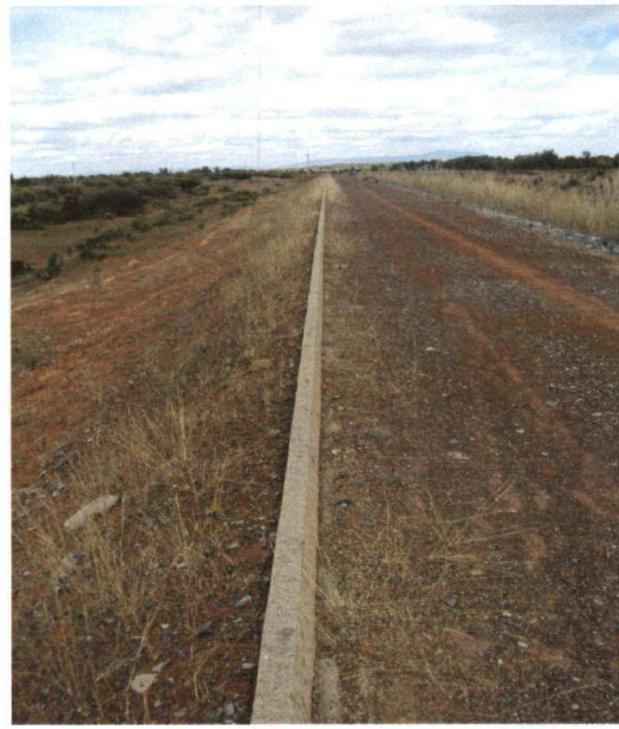
2.2 Coroamento

Condição normal após a implantação da barragem, em 2008. Tem sido feita a manutenção com a eliminação de trincas de retração no cascalho, para evitar a infiltração de água da chuva.

Condição semelhante a 2015.

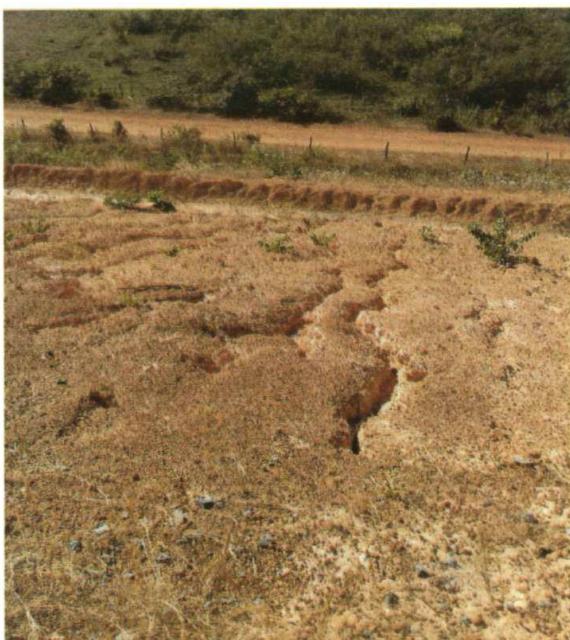
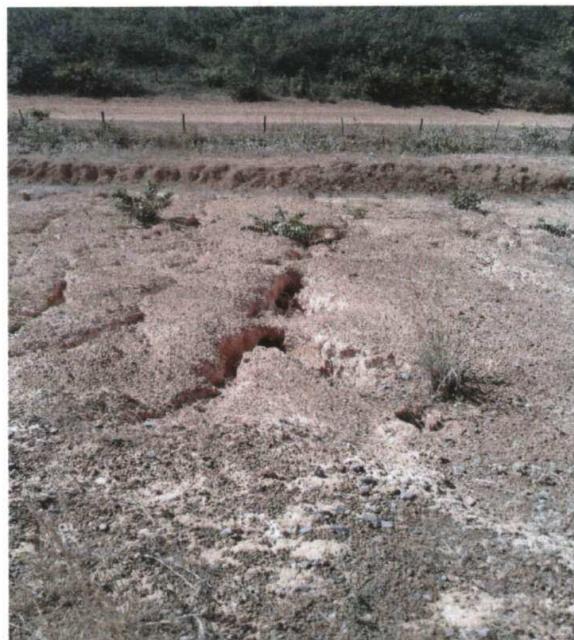
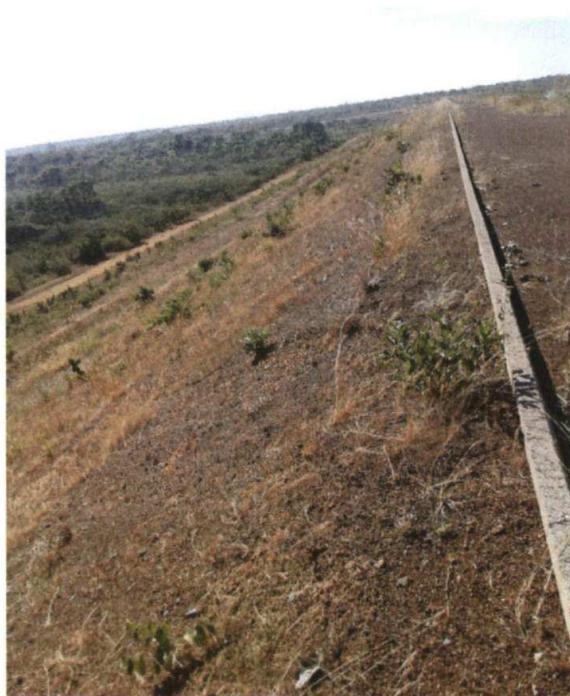
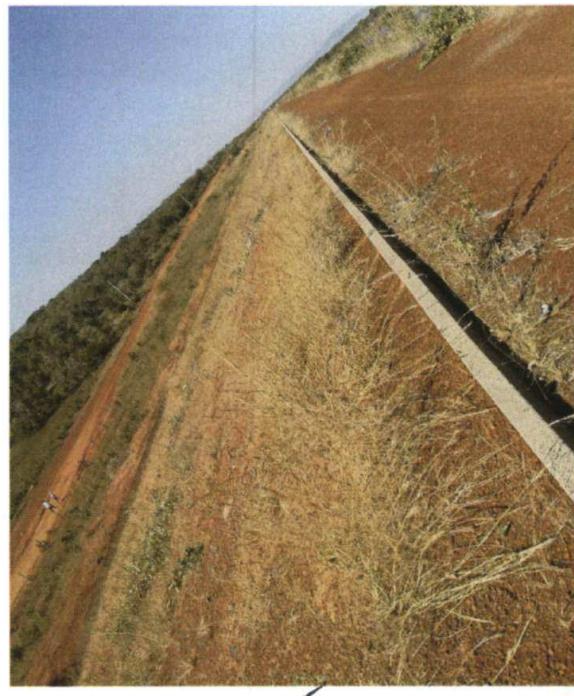
A cobertura vegetal de proteção do talude de jusante que, originalmente foi executada capim brachiária, através de hidrossemeadura, tem sido depauperada, devido ao clima seco da região. Está sendo feito teste com quicúio (brachiária humidícola) pela resistência à seca e sistema de crescimento

Os arbustos estão sendo cortados no talude de jusante (trecho parcialmente concluído).

Se não houver sucesso na implantação na área total do talude de jusante, deverá ser planejado o revestimento da superfície do talude com material granular para tentar eliminar a erosão superficial.

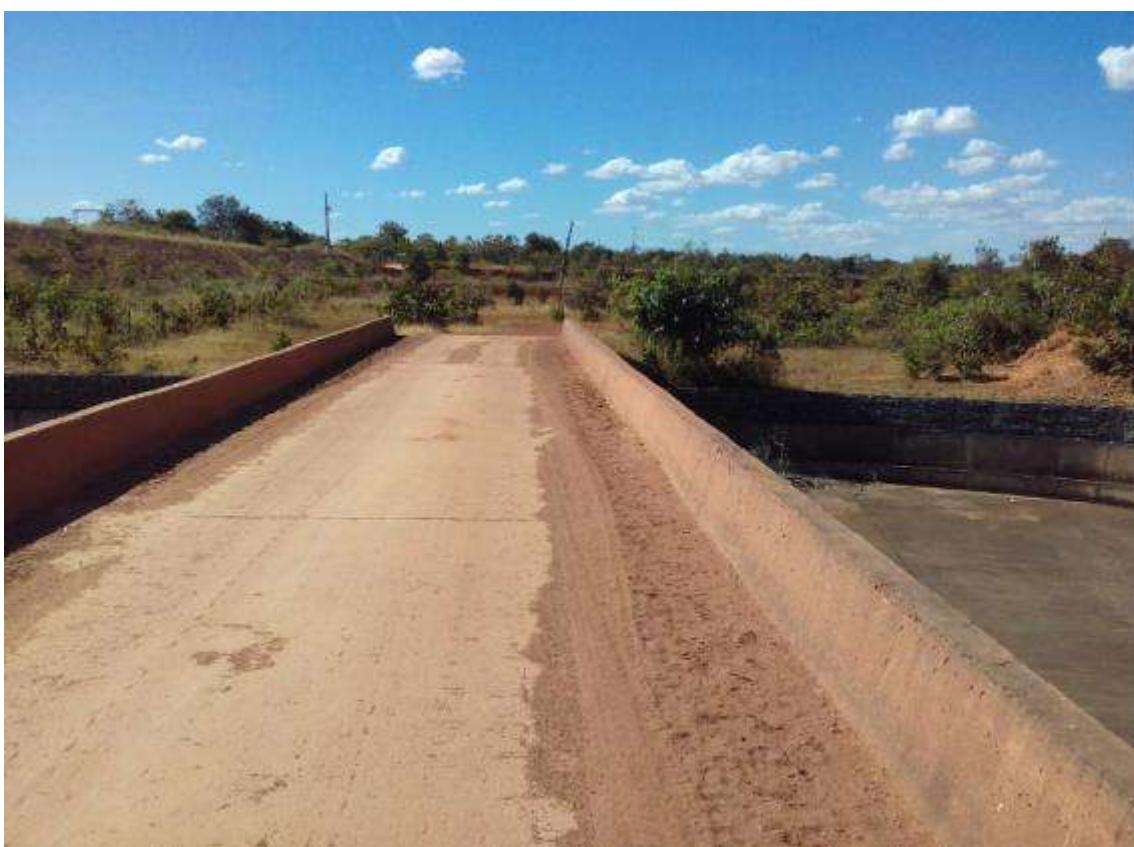
FIGURA 2.13
PONTE SOBRE O CANAL DE RESTITUIÇÃO.

O aspecto geral é satisfatório, não se identificam patologias típicas de estruturas de concreto como trincas, fissuras, deslocamentos, dentre outras, que necessitam ser objeto de reparos e/ou intervenções. Também não se verificam术salinhamento nas estruturas.

Em relação as estruturas em Gabião/Reno se verifica que as mesmas se encontram integras, com suas telas e aqreqado intactos, não sendo objeto de vandalismo.

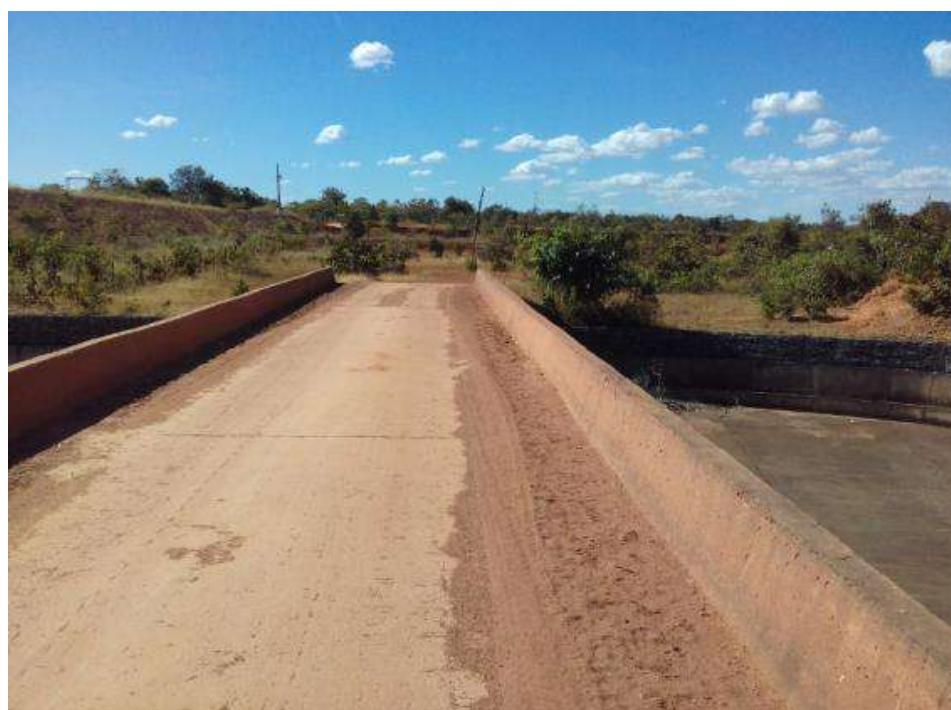
**FIGURA 1.12
PONTE SOBRE O CANAL DE RESTITUIÇÃO.**

O aspecto geral é satisfatório, não se identificam patologias típicas de estruturas de concreto como trincas, fissuras, deslocamentos, dentre outras, que necessitam ser objeto de reparos e/ou intervenções. Também não se verificam desalinhamento nas estruturas.

Em relação as estruturas em Gabião/Reno se verifica que as mesmas se encontram integras, com suas telas e agregado intactos, não sendo objeto de vandalismo.
