Relatório com análise de impactos

Cliente: Centrais de Abastecimento de Goiás – CEASA-GO

Relatório contendo a análise processual do andamento no MP-GO e outros órgãos e a situação da drenagem na área da CEASA e vizinhos

Documento	
		Estudo da drenagem e suas influências sobre as áreas envolvidas na região da CEASA e outros	
		Identificação	Revisão
		CEASA – Centrais de Abastecimento do Estado de Goiás	0
Responsáveis Técnicos			
Eng ^a Civil	Eufrosina T. Leão Carvalho	CREA-GO: 3.519/D 20.783/D 15.409/D	CONFEA: 100378367-8 101132087-8
Eng ^a Civil	Sofia Leão Carvalho		
Eng ^a Agrônoma	Karla Kristina S. C. Bernardo		
Empreendimento		Cliente	
Empreendimento com finalidade Comercial

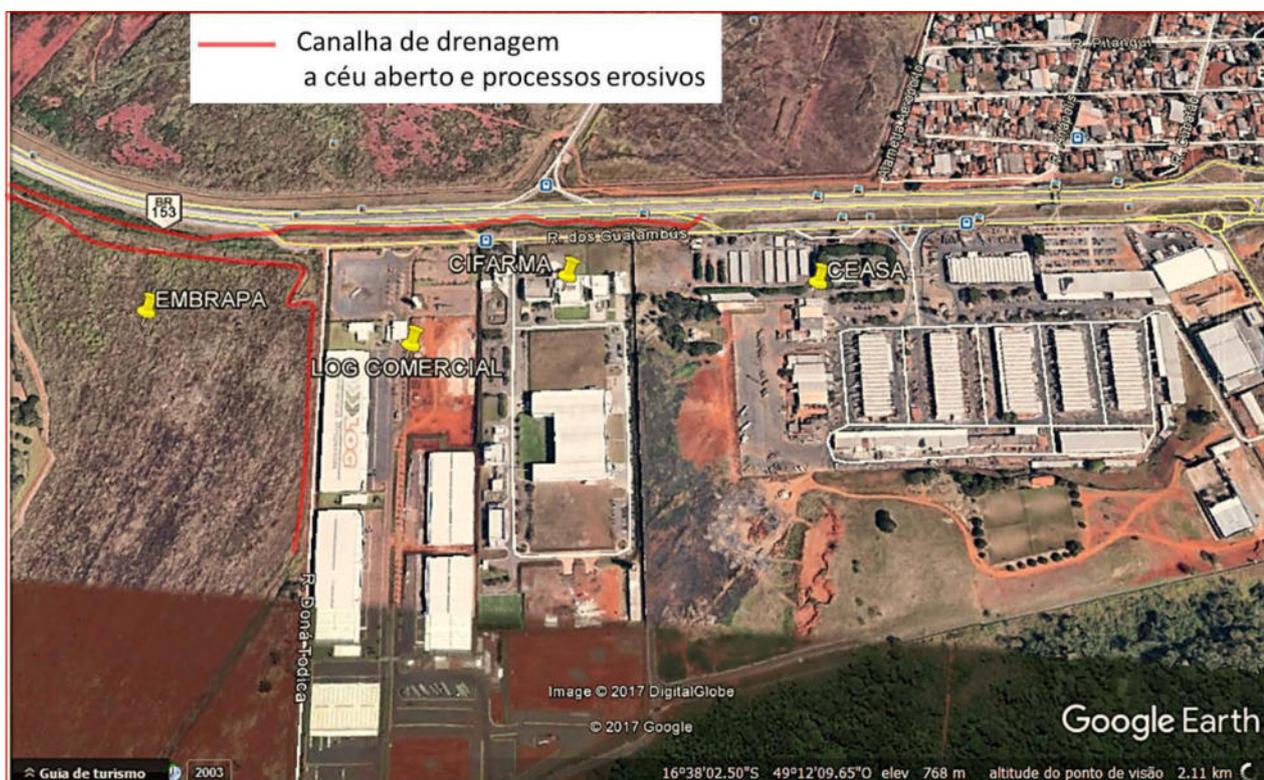
A Figura 1 mostra um panorama geral das vias BR-153, Alameda das Sibipirunas (Rua dos Guatambús), Rua Dona Todica, área de servidão da rodovia e área da Embrapa e; os empreendimentos Centrais de Abastecimento de Goiás – CEASA, CIFARMA e Log Comercial e Logística e apresenta as principais calhas de drenagem a céu aberto e os processos erosivos com estão marcados na figura.

Figura 1 - Localização da área de estudo, identificação dos pontos de lançamento e início do processo erosivo. Imagem Google Earth, 20/07/2017 (modificada).

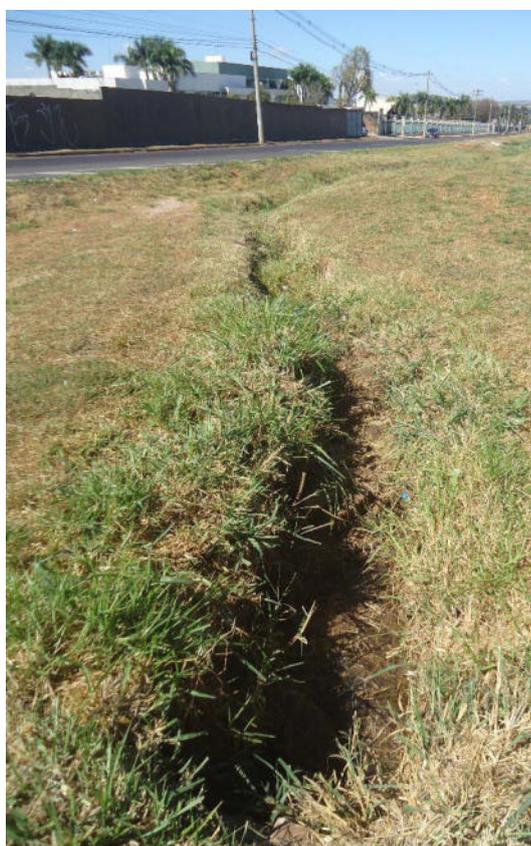
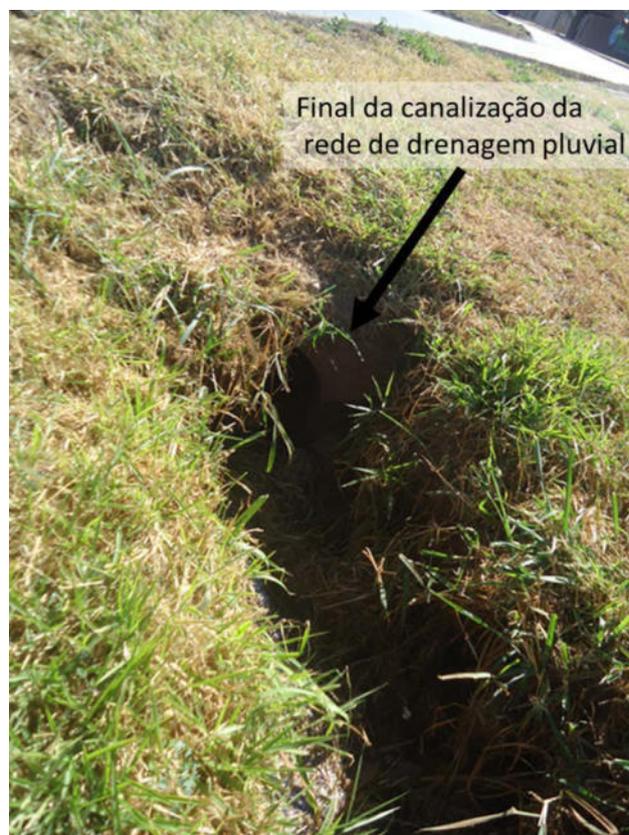
A Figura 3 apresenta a erosão à montante do lançamento da CEASA no item (a) e o final da rede de drenagem de água pluvial canalizada em (b).

Figura 3 - Vista geral da erosão à montante do lançamento da Ceasa em (a) e final da rede canalizada em (b). . Fotos: Cavalcante, K.K.B.S. e Leão Carvalho, E.T. (24/07/2017).

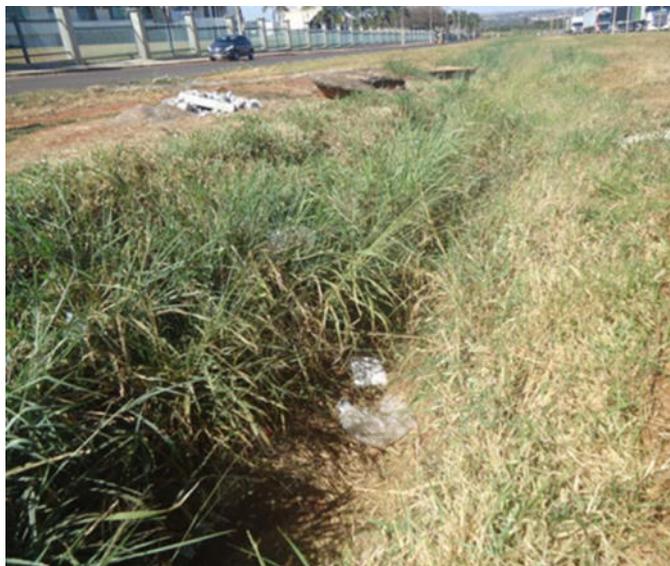
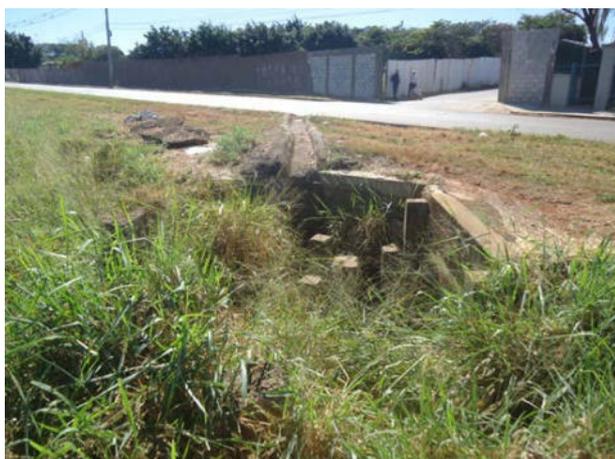
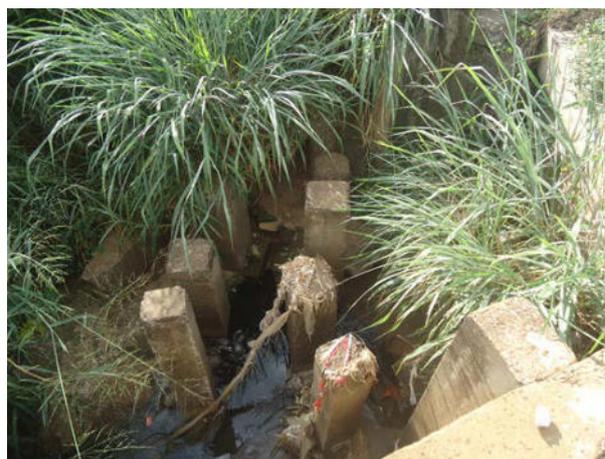
Figura 4 - Lançamento de águas pluviais da CEASA mostrado em (a) e em (b) e (c) vista superior da considerada estrutura de dissipação. Fotos: Cavalcante, K.K.B.S. e Leão Carvalho, E.T. (24/07/2017).

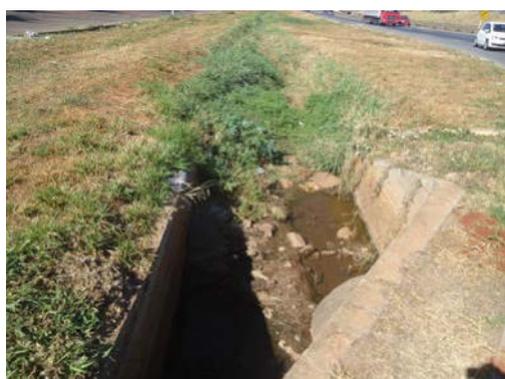
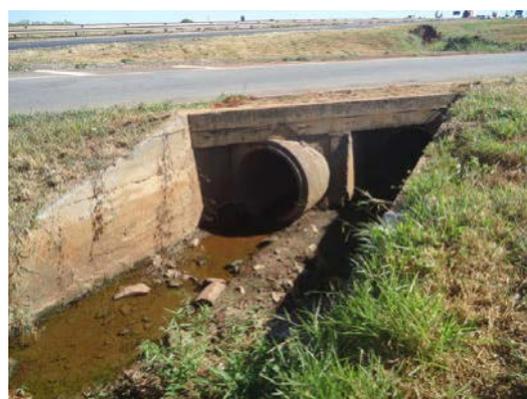
Nos limites entre a empresa Log comercial e a CIFARMA, existe outro acesso com bueiro tubular duplo de 1000mm de diâmetro. As seções de entrada e saída desse bueiro são mostradas nos itens (a) e (b) na Figura 5.

Figura 5 – Bueiro tubular sob a via de acesso da CIFARMA: (a) bueiro de entrada e em (b) bueiro de saída. Fotos: Cavalcante, K.K.B.S. e Leão Carvalho, E.T. (24/07/2017).

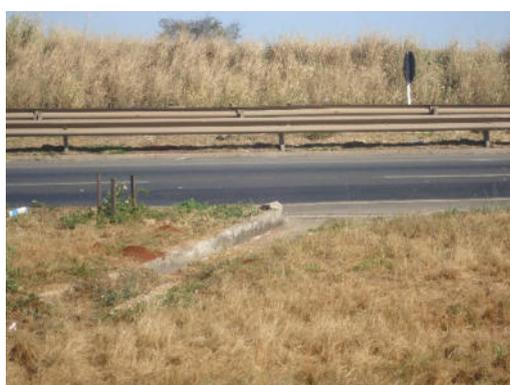
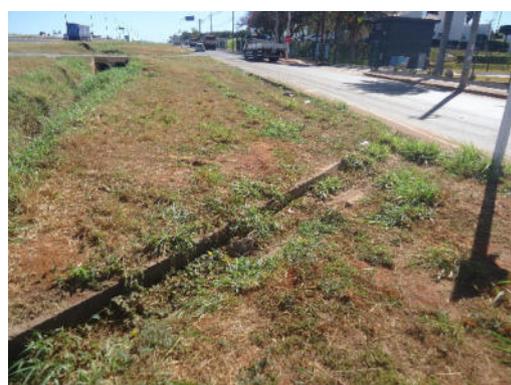
Em frente à CIFARMA, o processo erosivo se intensifica, haja vista, o lançamento de galeria de águas pluviais advindo da empresa e ainda as águas de escoamento superficial advindas de 3 canaletas de escoamento da pista da BR – 153 e 1 canaleta da Alameda das Sibipirunas/Rua dos Guatambus.

Figura 6 - Canaletas de lançamento a partir da Rodovia BR-153 em (a) e da Alameda das Sibipiruna em (b). Fotos: Cavalcante, K.K.B.S. e Leão Carvalho, E.T. (24/07/2017).

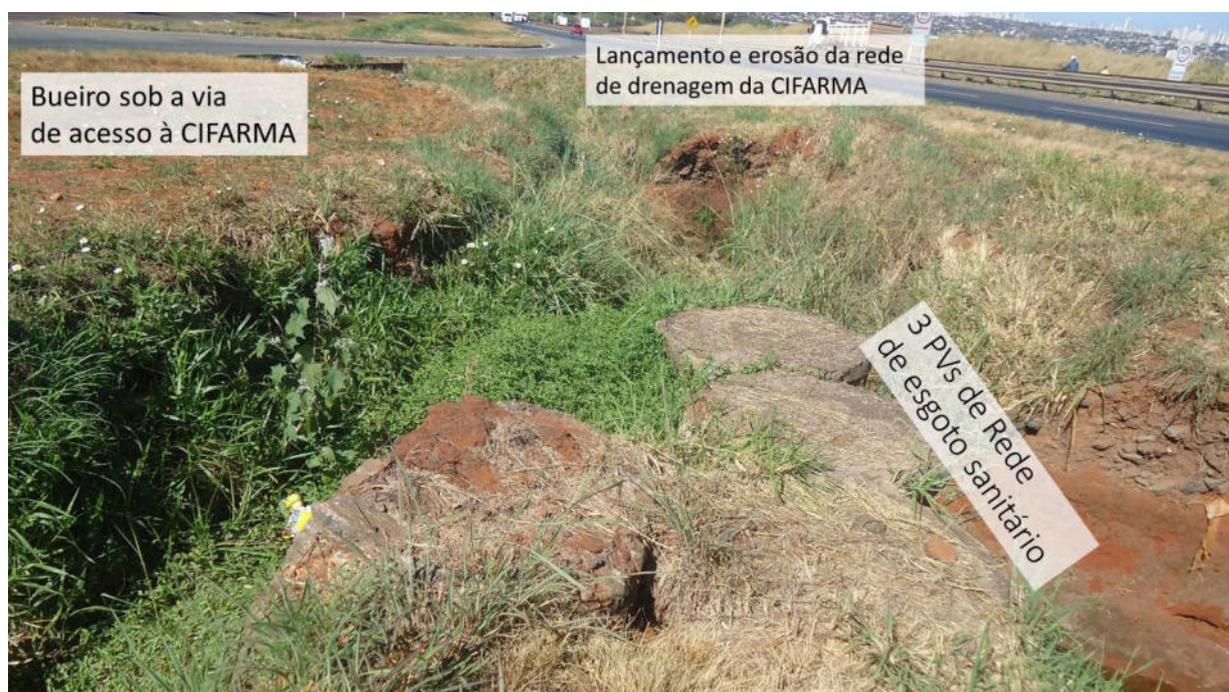
Na Figura 7 é apresentado um croqui geral da área em frente à CIFARMA com registro do agravamento da erosão tanto pelo lançamento das águas pluviais da superfície das vias por meio das canaletas, como da rede de drenagem do empreendimento e também a presença da rede de esgoto sanitário na região.

Figura 7 – Vala de drenagem a céu aberto, próximo à CIFARMA por onde são lançadas a rede de drenagem pluvial e também passa a rede de esgoto mostrando três PVs. Fotos: Cavalcante, K.K.B.S. e Leão Carvalho, E.T. (24/07/2017).

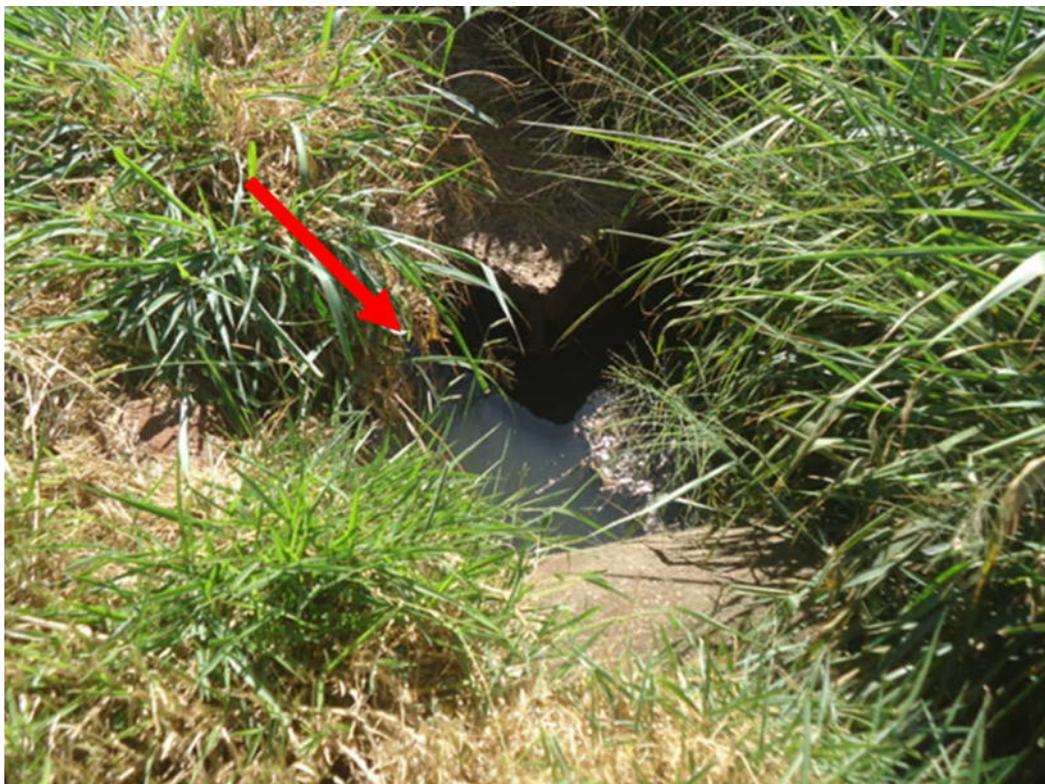
Quanto à rede de esgoto, no momento, já existe vazamento provavelmente causado por algum tipo de infiltração nos tubos da rede de esgoto sanitário. À jusante desse ponto verifica-se a água turva e com odor característico de rede de esgoto sanitário como mostra a Figura 8.

Figura 8 - Água turva com odor característico. Fotos: Leão Carvalho, E.T. e Cavalcante, K.K.B.S. (24/07/2017).

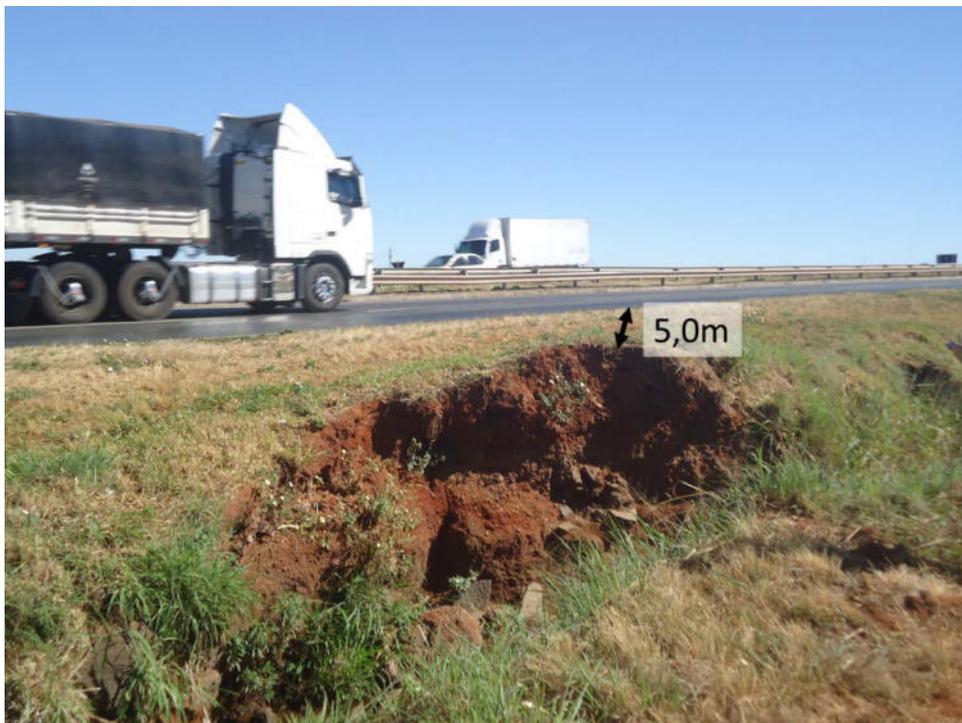
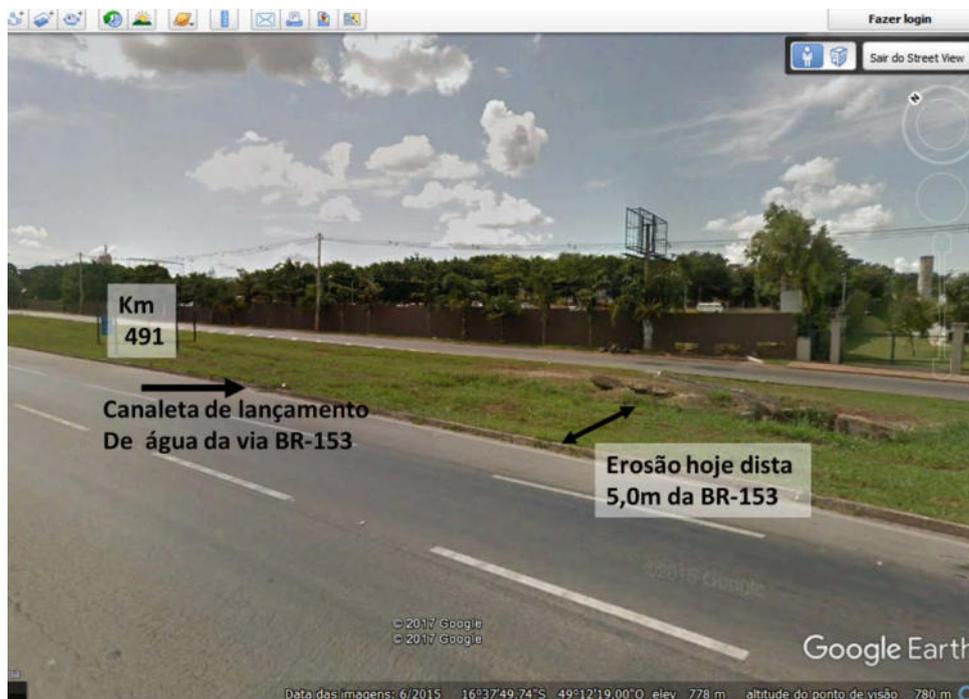
Outro fator preocupante identificado neste trecho, é o fato de que o talude formado pela erosão, dista cerca de 5m da pista da BR – 153, próximo ao km 491 da rodovia, e, que conforme verificado in loco, está em processo de solapamento. Na Figura 9, é apresentado o ponto de erosão que mais se aproxima da rodovia BR-153 com vista da erosão e sua relação com a via como mostra nas letras (a) e (b).

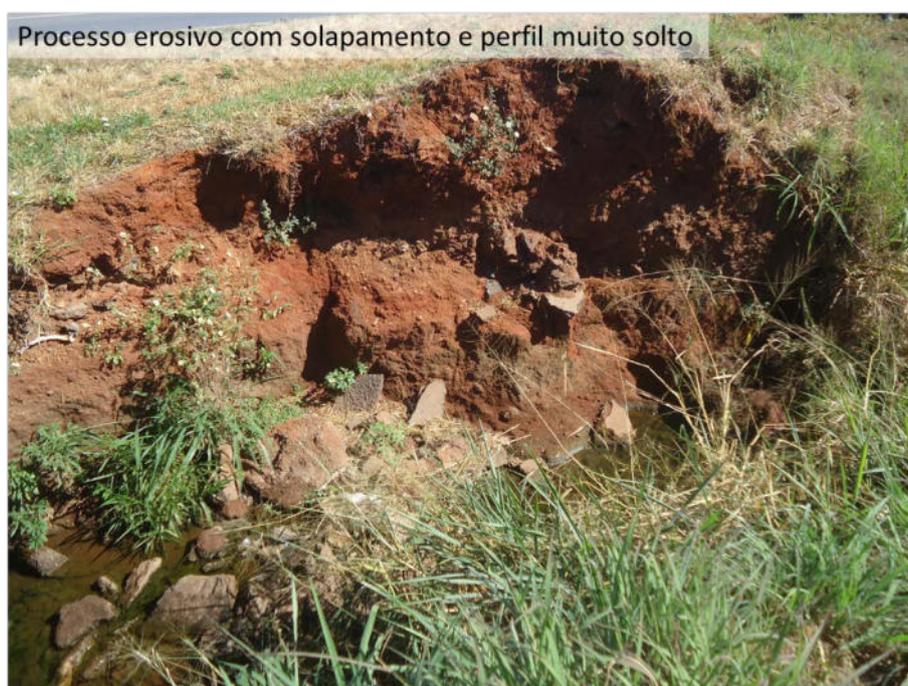
A Figura 10 mostra um detalhe maior da erosão mostrada na figura 9, a mais preocupante de todo o comprimento dessa erosão, com o perfil de solo muito solto e a presença de água o que significa que por essa vala não passa apenas água de chuva.

Figura 10 - Processo erosivo com solapamento de solo muito solto com presença de água. Fotos: Cavalcante, K.K.B.S. e Leão Carvalho, E.T. (24/07/2017).

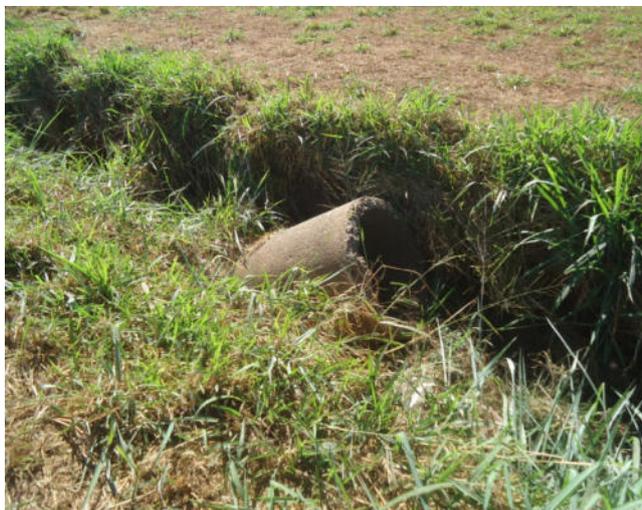
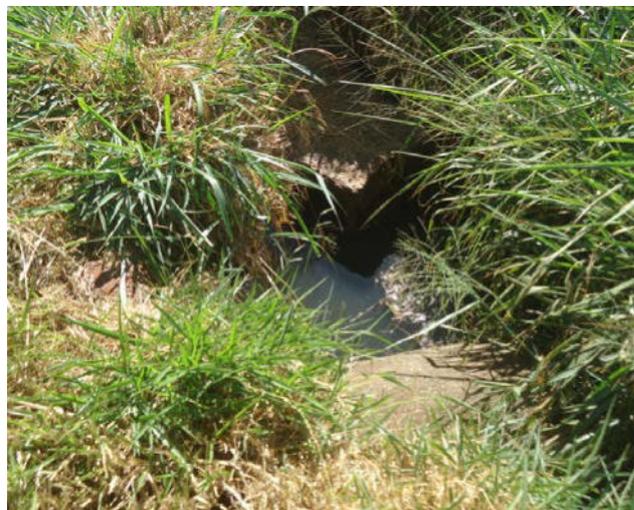
Ainda no trecho dos limites da CIFARMA, foram visualizadas manilhas dispostas dentro do canal formado pela erosão, bem como lançamentos de esgoto em dois pontos. No dia em que a visita foi realizada no local (24/07/2017), não havia chovido, a chuva havia cessado a vários dias, e em dois pontos foi possível escutar ruído de escoamento de líquido, o que aliado ao odor, indica lançamento de esgoto.

Figura 11 - Materiais não utilizados na drenagem, mas lançados na vala a céu aberto em (a) tubos de concreto armado e em (b) água suspeita de mistura com esgoto e presença de placa de concreto no leito da vala. Fotos: Cavalcante, K.K.B.S. e Leão Carvalho, E.T. (24/07/2017).

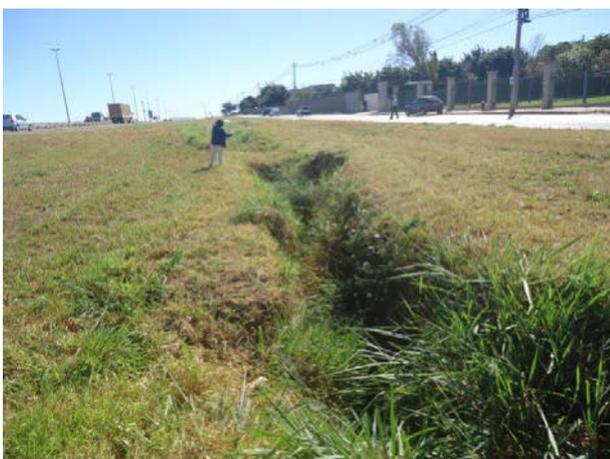
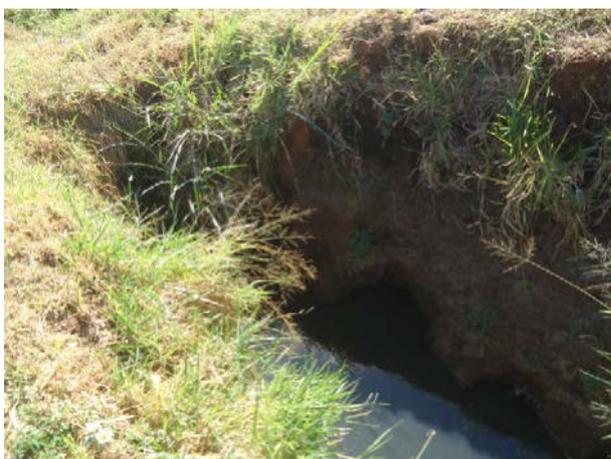
A Figura 12 mostra nos seus itens (a) e (b), a extensão em comprimento das erosões nesse lançamento, novamente há a presença de água.

Figura 12 - Porte da erosão da área de servidão da BR-153 como mostra em: (a) longa erosão com oscilação ao longo do trajeto, ora mais próximo da rodovia BR-153, hora mais próximo da Alameda das Sibipiruna e em (b) presença de água turva em um ponto de lançamento de esgoto nos limites da CIFARMA. Fotos: Cavalcante, K.K.B.S. e Leão Carvalho, E.T. (24/07/2017).

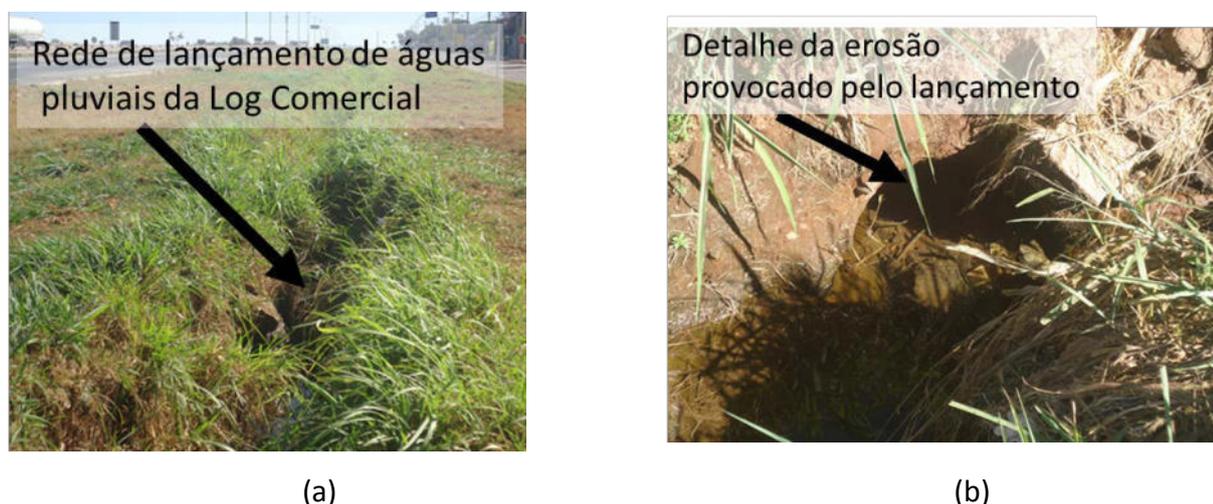
Pela Alameda das Sibipirunas há contribuição da área da Log Comercial na vala de drenagem por meio de uma tubulação de 600mm, como mostra a Figura 13 mais a contribuição da drenagem superficial da via e da rodovia BR-153 por meio das canaletas.

Figura 13 - Lançamento de rede de águas pluviais da Log Comercial. Em (a) ponto de lançamento e em (b) processo erosivo na vala.

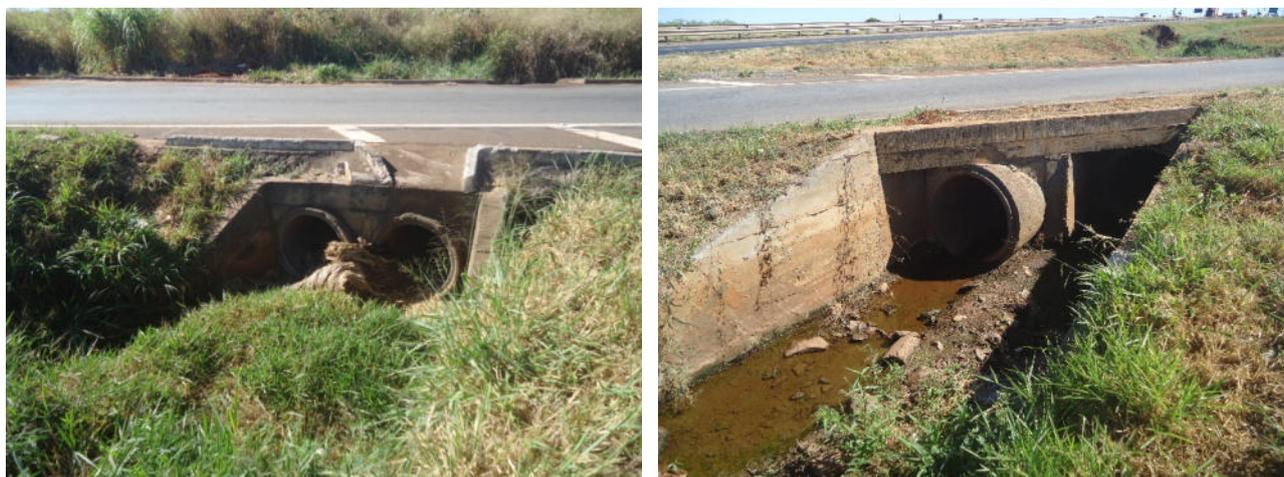
Como apresentado no cadastro de rede da Seinfra a saída dos bueiros são conduzidas diretamente para a área da EMBRAPA como mostram a Figura 15 nos itens (a) de entrada do bueiro e (b) saída para a área da EMBRAPA.

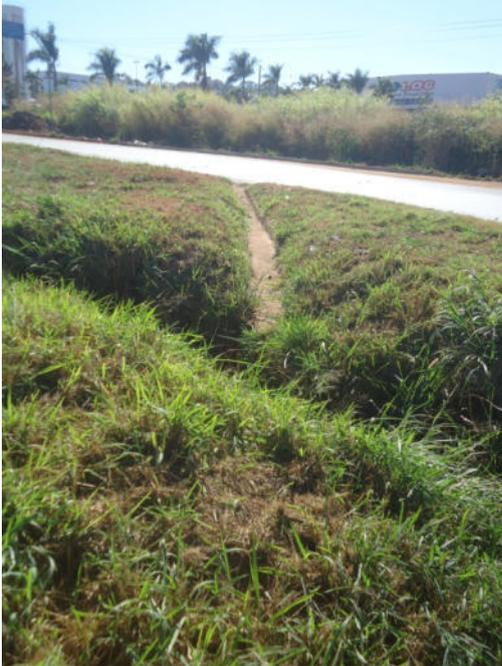
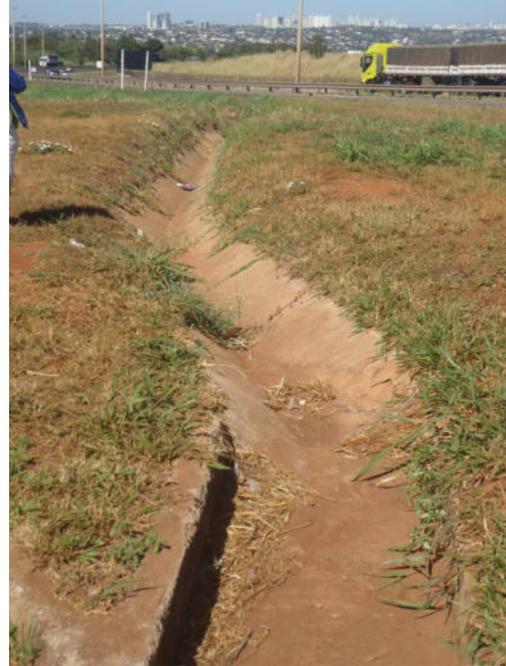
A partir do bueiro na via de acesso à CEASA um processo erosivo se instalada na área de servidão da via BR – 153, aumenta tanto em largura, quanto em profundidade, chegando a atingir até uns 4 a 5m de profundidade. No trecho total foram visualizadas canaletas de condução de águas de escoamento superficial advindo da via marginal e da BR – 153, foi observado também que a via marginal não possui captação de águas pluviais realizada por bocas-de-lobo, apenas por canaletas, agravando o avanço do processo erosivo e aprofundando o canal formado pela erosão, com geração de solapamentos no talude da erosão.

Figura 16 - Vista de canaletas de captação de água das vias BR-153 e Alameda das Sibipirunas com lançamento direto na calha da erosão. Fotos: Cavalcante, K.K.B.S. e Leão Carvalho, E.T. (24/07/2017).

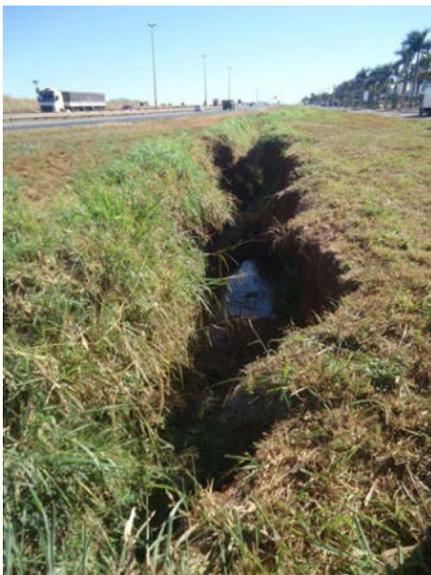
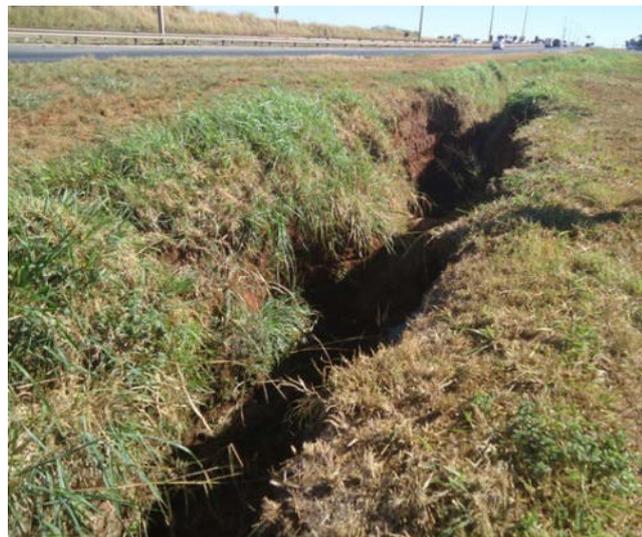
Figura 17 - Trechos da erosão na área de servidão da Rodovia BR-153, inclusive com a presença de água. Fotos: Cavalcante, K.K.B.S. e Leão Carvalho, E.T. (24/07/2017).

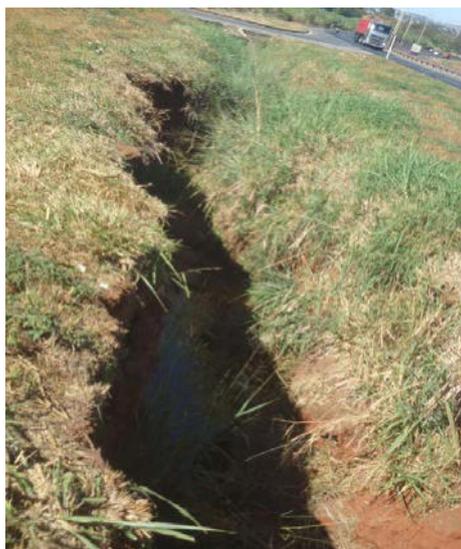
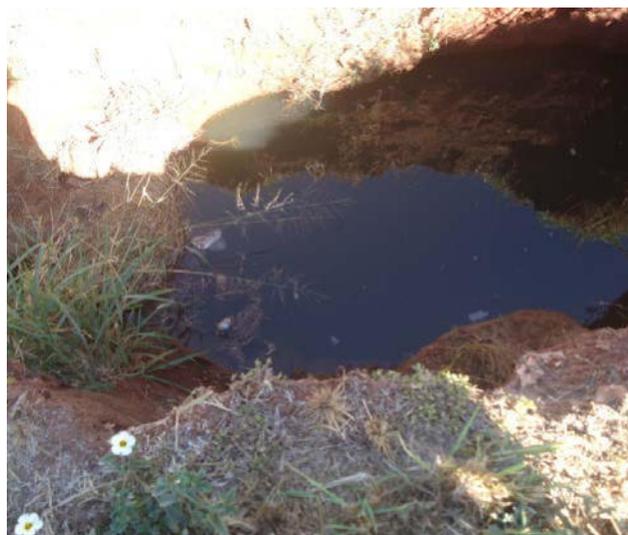
Em alguns trechos verificou-se a presença de água na calha da erosão que mostra que são direcionadas para mesmo não só a água de chuva pois foi também a presença de esgoto em vários pontos pela presença de águas turvas e com odor característico.

Figura 18 - Trechos da calha da erosão com presença de água na estação seca (a) e (b). Fotos: Cavalcante, K.K.B.S. e Leão Carvalho, E.T. (24/07/2017).

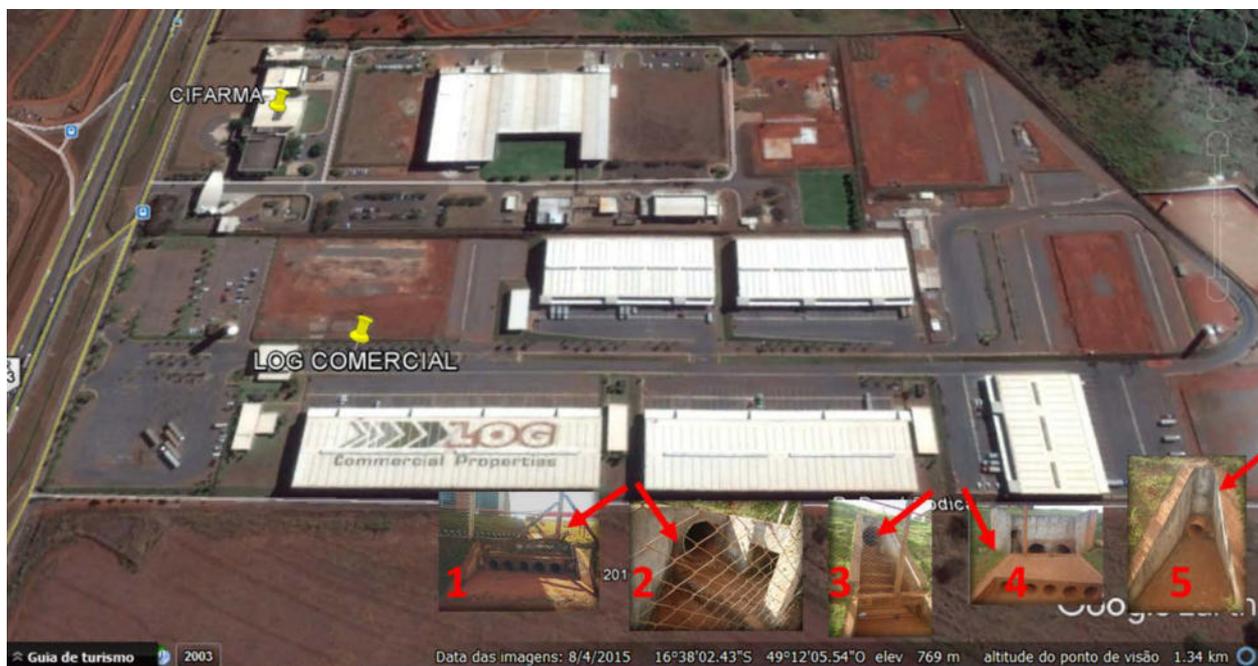
Parte da drenagem da Log Comercial é descarregada na Rua Dona Todica por meio de quatro pontos distintos de lançamento como pode ser observado na Figura 19 mostra um esquema de lançamentos da empresa, esses foram numerados de 1 a 5, como mostra a figura.

Figura 19 - Configuração dos lançamentos da Log Comercial para Rua Dona Todica. Imagens do Google Earth (26/07/2017) e Fotos: Cavalcante, K.K.B.S. e Leão Carvalho, E.T. (24/07/2017). Modificada

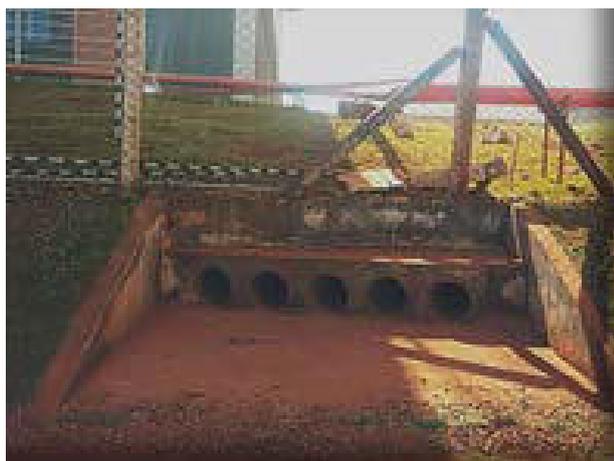
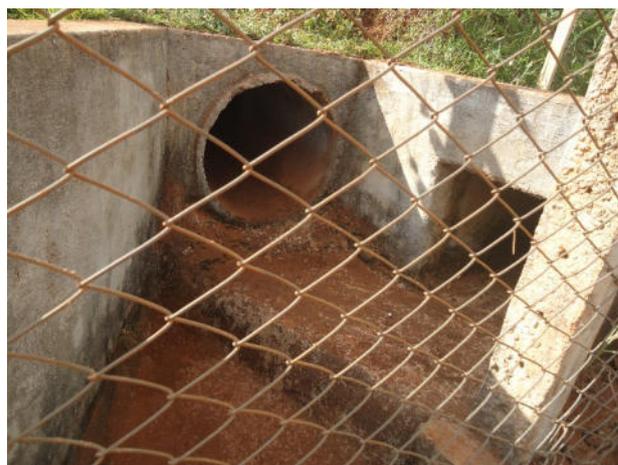
Figura 20 - Lançamentos tipo 1 e 2, com descarga para a Rua Dona Todica. Fotos: Cavalcante, K.K.B.S. e Leão Carvalho, E.T. (24/07/2017).

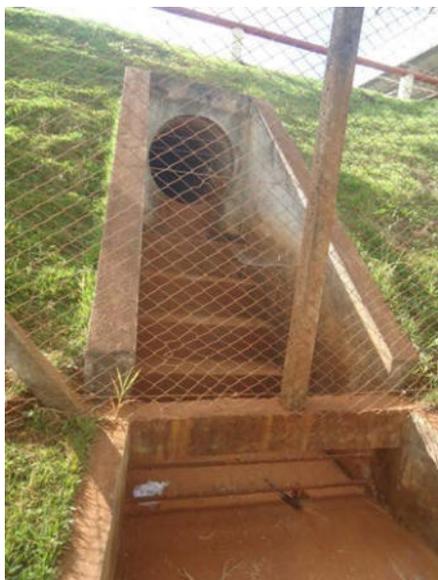
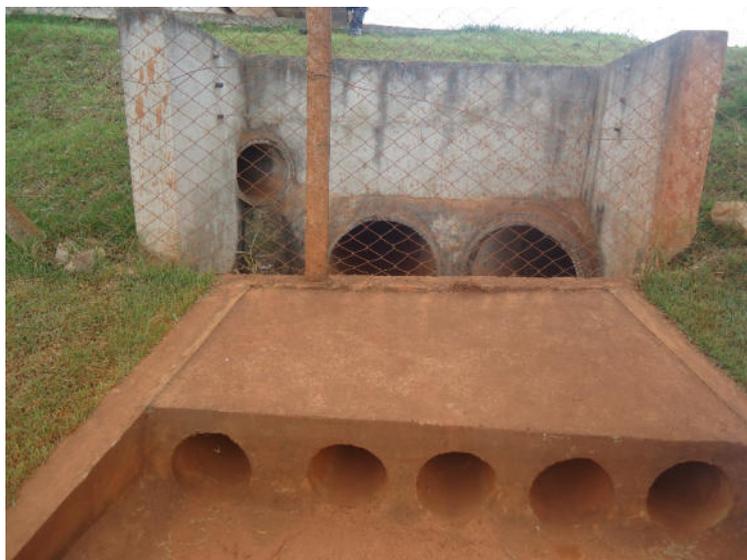
Figura 21 - Lançamentos tipo 3 e 4, com descarga para a Rua D. Todica. Fotos: Cavalcante, K.K.B.S. e Leão Carvalho, E.T. (24/07/2017).

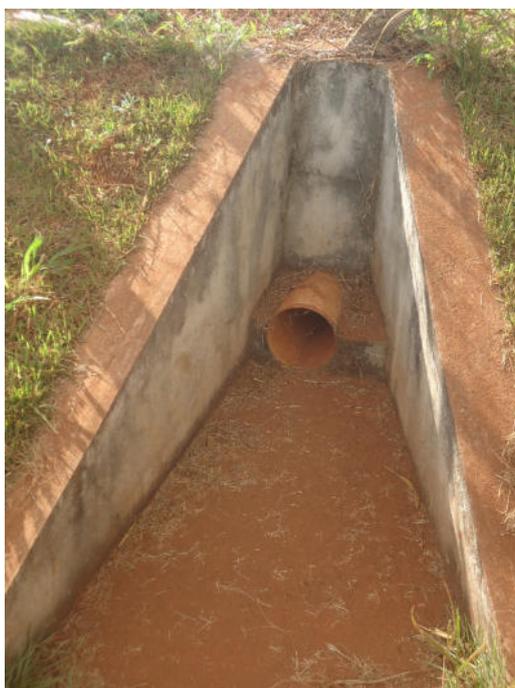
Figura 22 - Lançamento 5: 1 Ø 200mm.

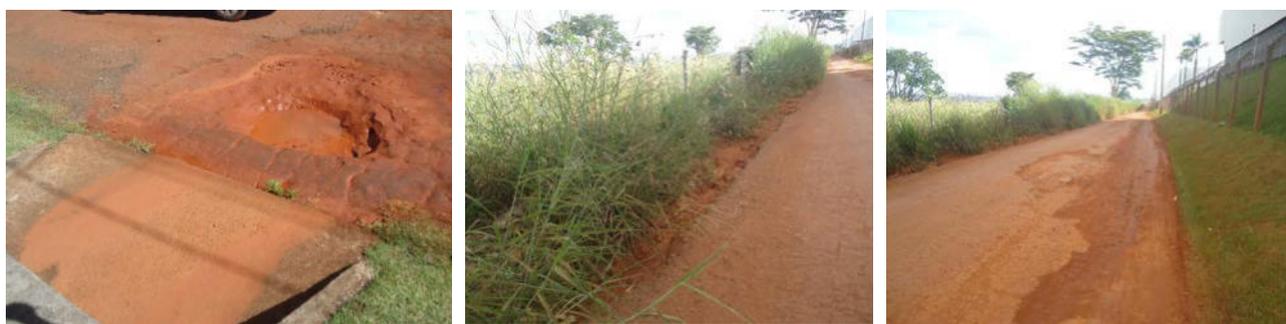
Na Figura 23 são apresentados processos erosivos provocados pelos lançamentos diretamente na via, como no item (a) e nas bordas da pista como nos itens (b) e (c), esses dispositivos iniciam o processo de erosão nas bordas da pista e danos consideráveis na massa asfáltica.

(a) erosão de lançamento

(b) degradação da capa asfáltica

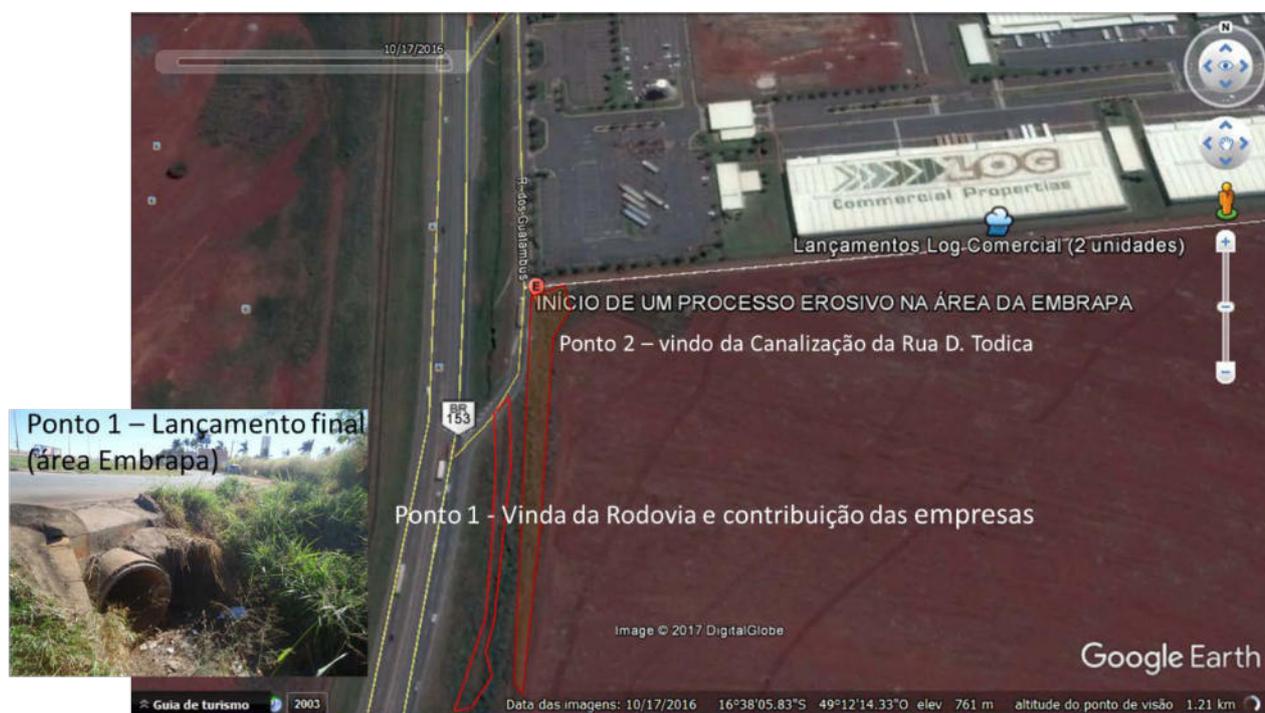
Salientamos que devido à altura da vegetação (capim *Brachiaria*), não foi possível adentrar a área da EMBRAPA, a fim de verificar as condições da erosão.

Figura 28 - Faixa de erosão ao longo da divisa da área da EMBRAPA. Imagens do Google Earth (26/07/2017). Modificada
