Cine Cultura - Marietta Telles Machado
Praça Pedro Ludovico Teixeira nº 2 - Centro - Goiânia - GO

PROJETO DE RESTAURAÇÃO
CINE CULTURA - SALA EDUARDO BENFICA
CENTRO CULTURAL MARIETTA TELLES MACHADO
ENDEREÇO: Praça Cívica (Praça Pedro Ludovico Teixeira) nº 2 - Centro - Goiânia - GO

TIPO: Projeto Arquitetônico - Patrimônio Histórico	ÁREA SALA CINEMA 99,75 m²	FRANCHA: 01/04
ETAPA: Mapeamento de Danos	ÁREA ANTECÂMERA 2,54 m²	REVISÃO: R00
CONTEÚDO: Vista Fachada Lateral Direita Esc.: 1/75 Vista Fachada Frontal Esc.: 1/75	ÁREA SALA DE PROJEÇÃO 10,00 m² ÁREA RECEPÇÃO 11,47 m² ÁREA BANHEIROS 3,75 m² + 3,20 m²	DATA: NOVEMBRO/2023 DESENHO: Brenda Naraly Martins d.S.

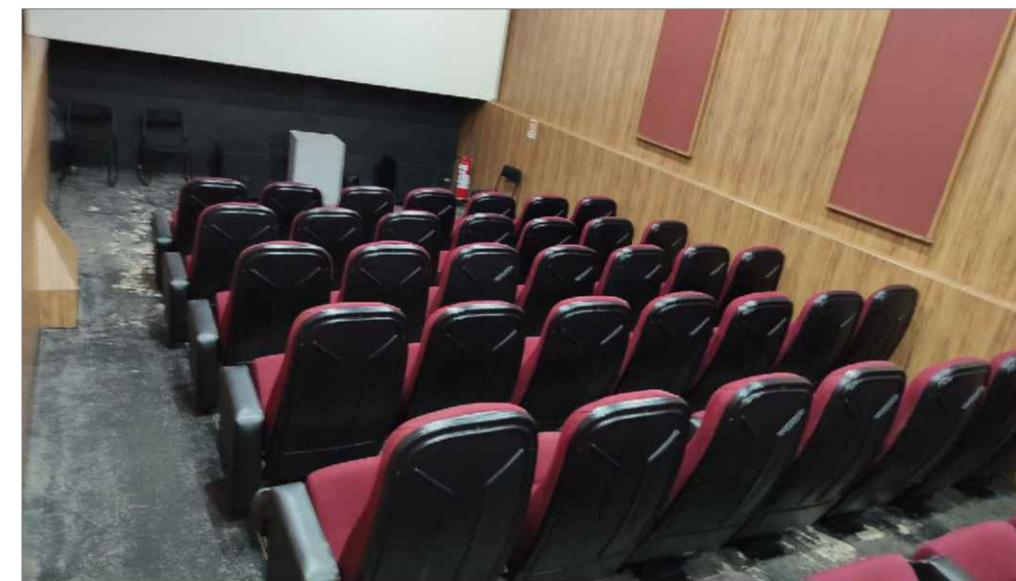
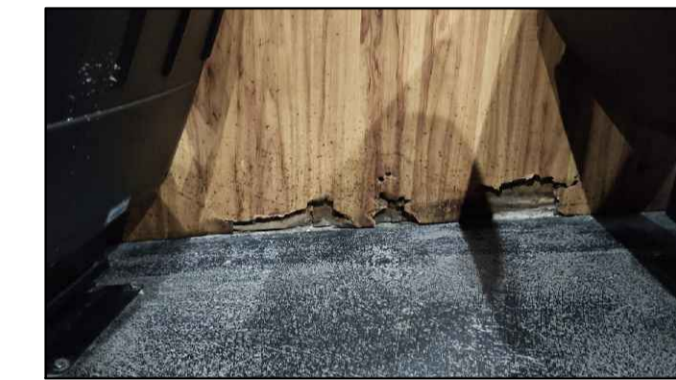
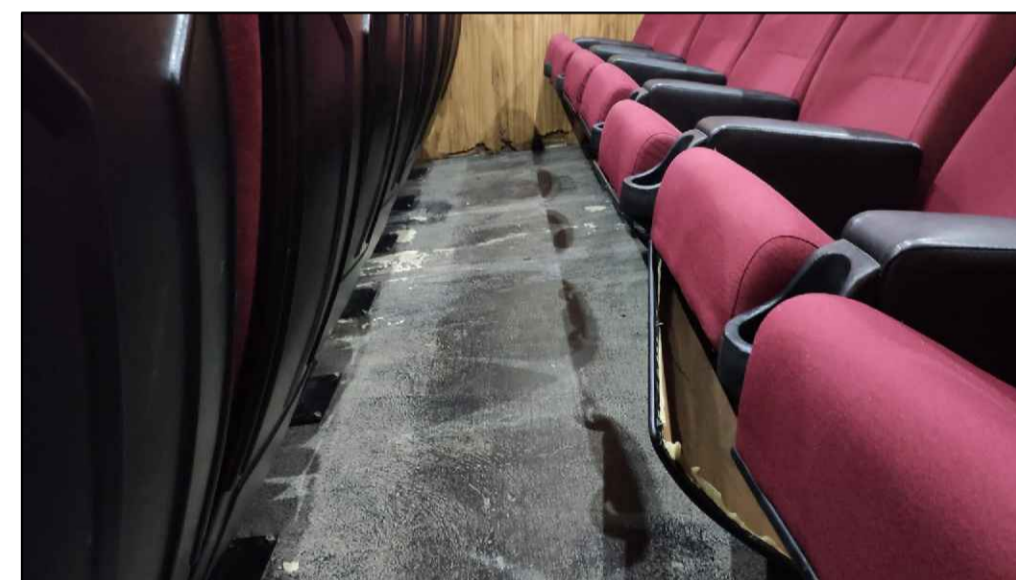
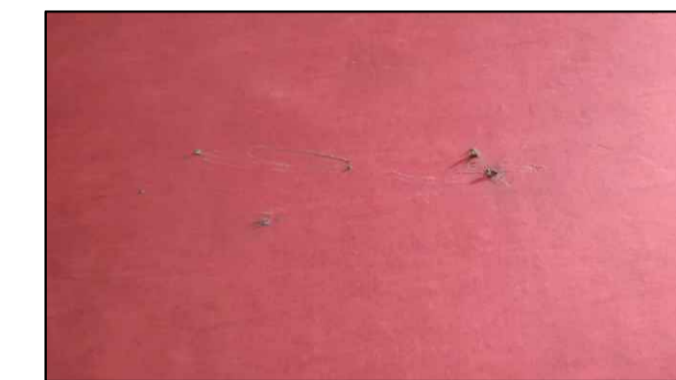
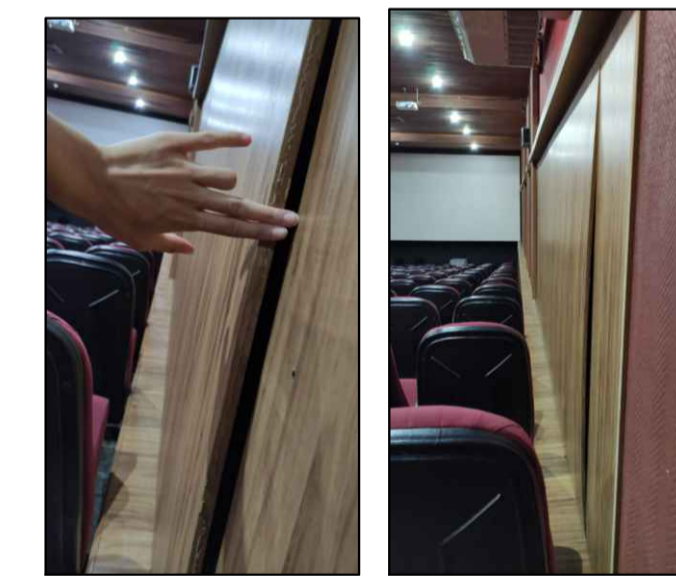
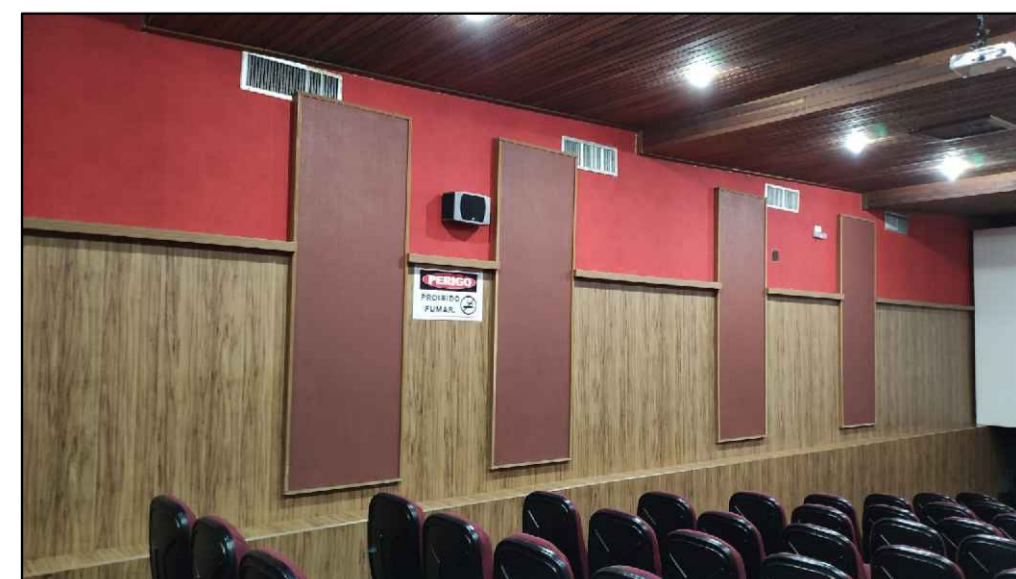
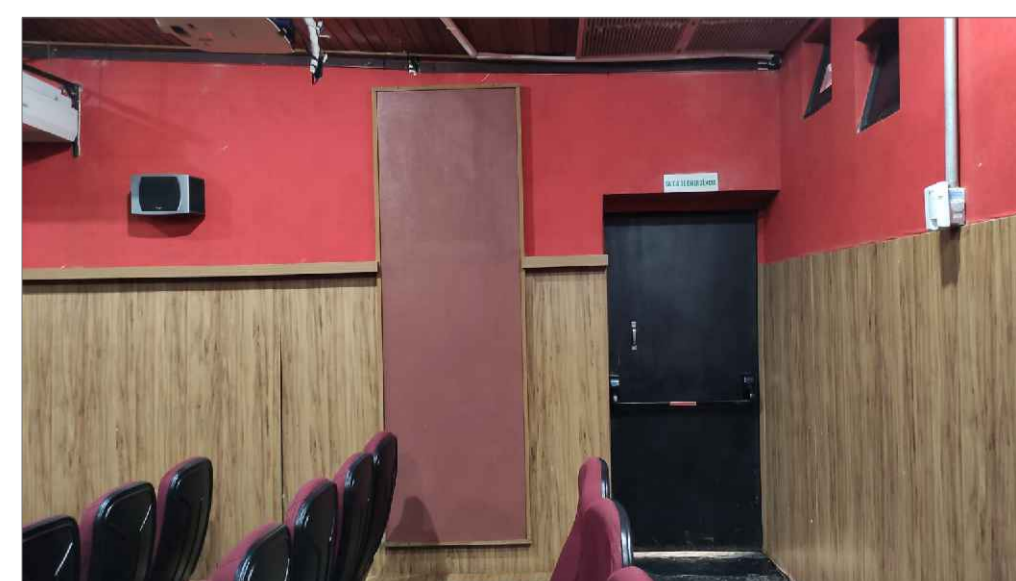
IMAGENS SALA CINEMA - Sujidades, fissuras, perdas de partes e manchas escuras nas paredes e no piso

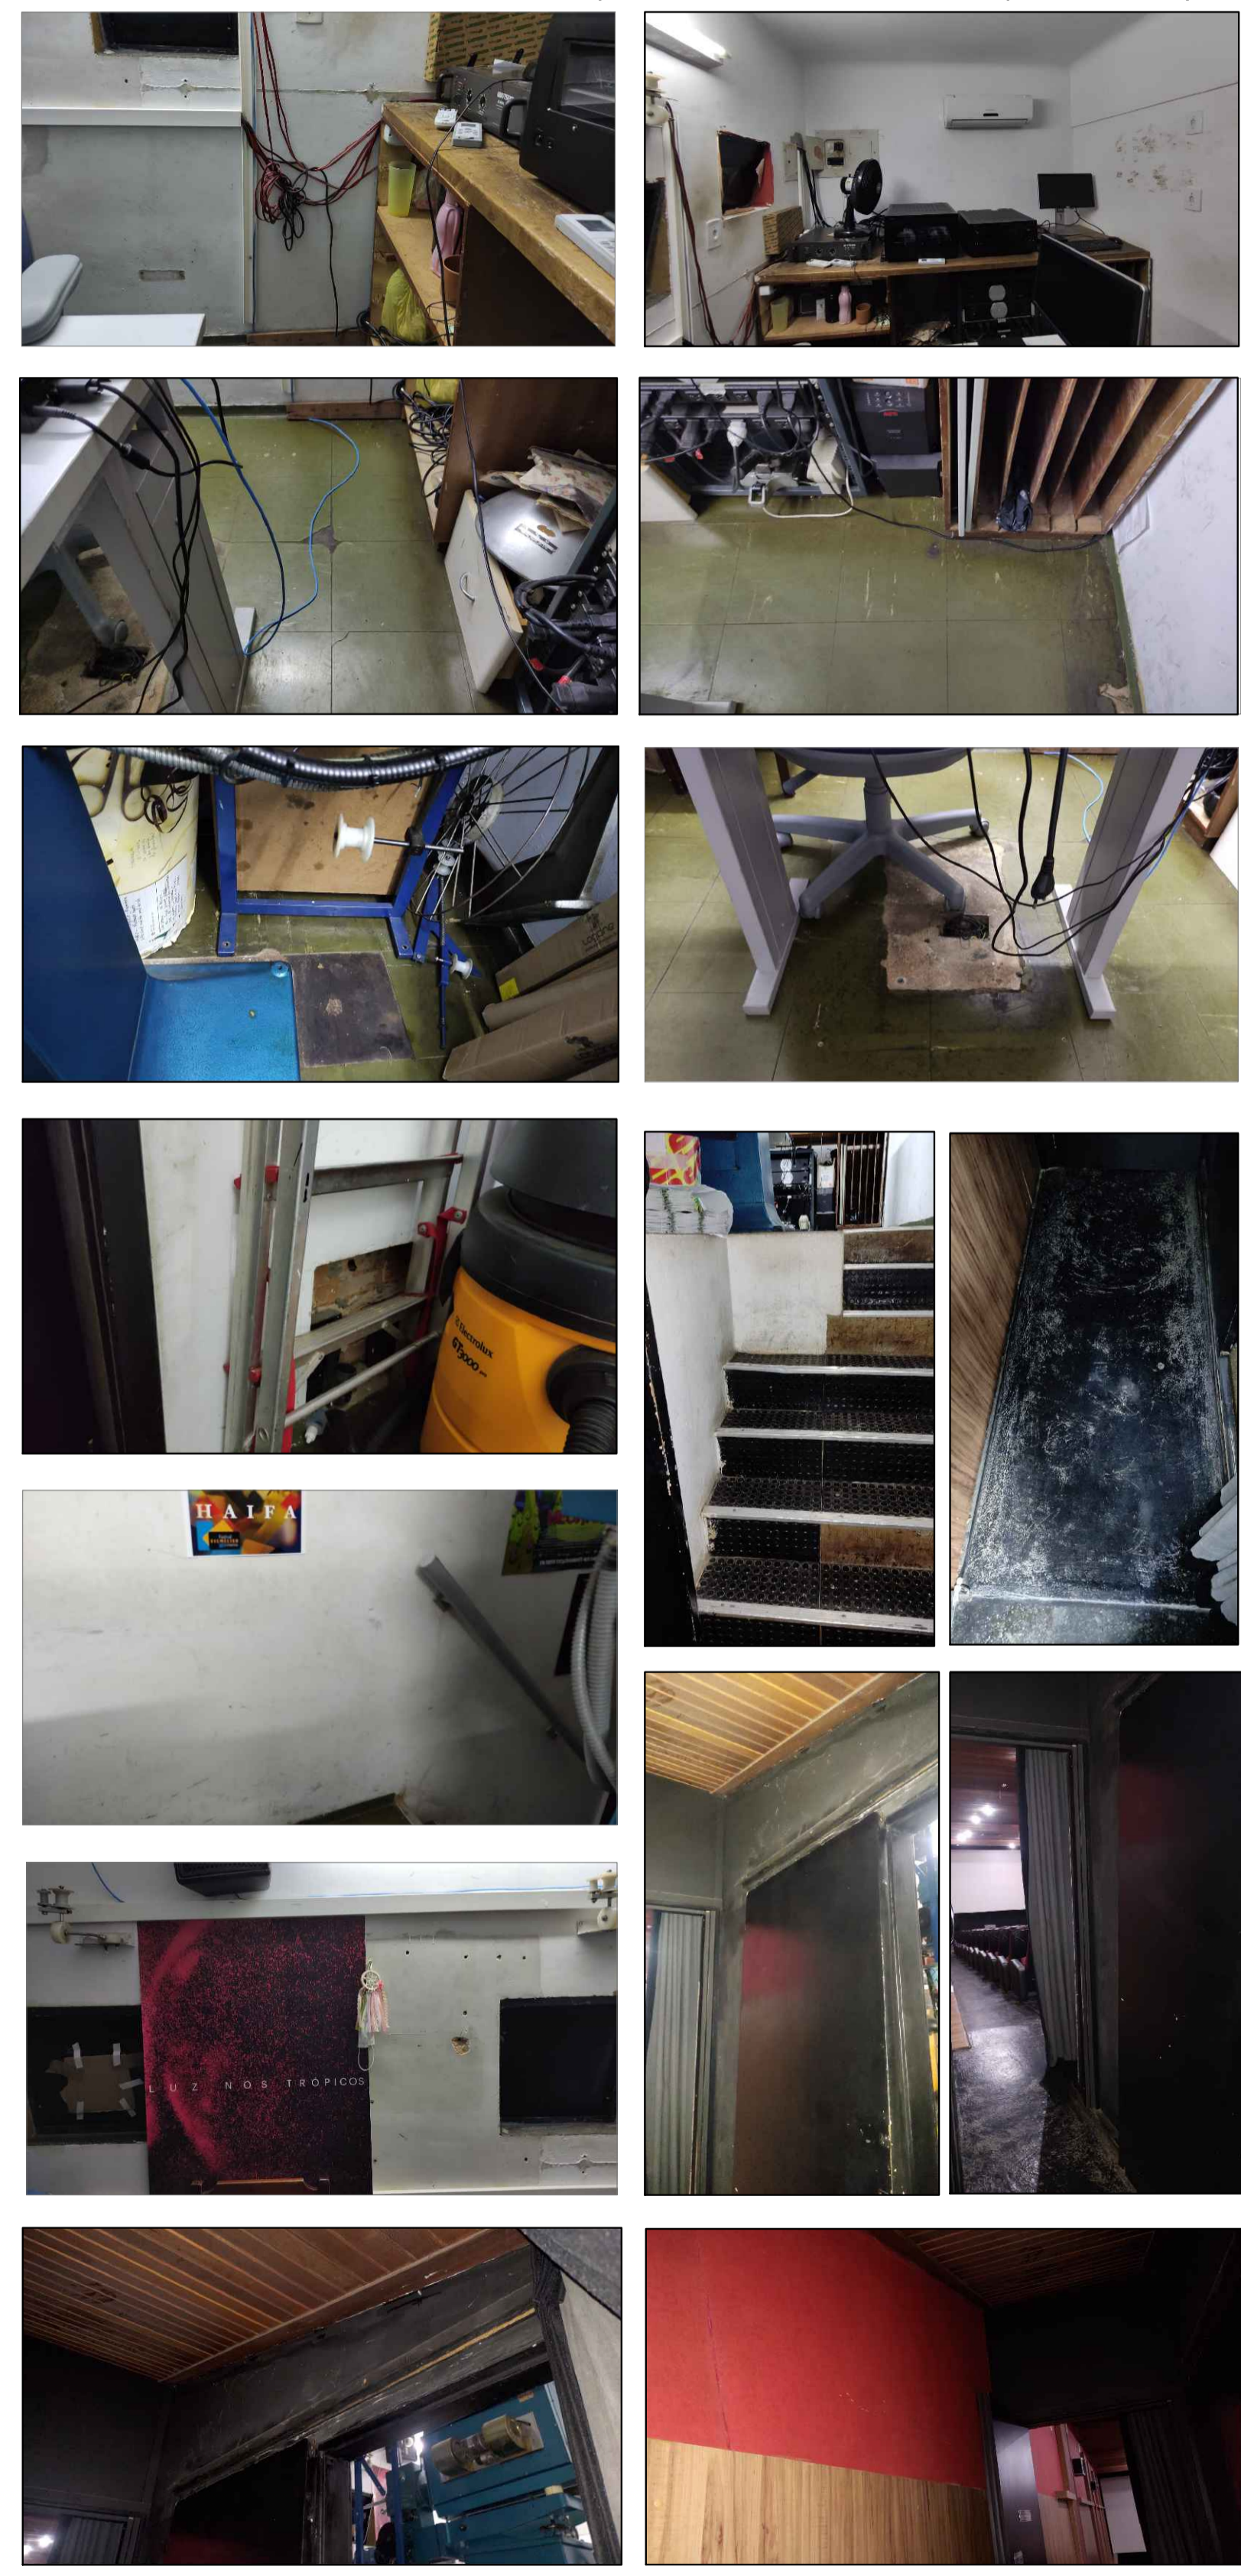
IMAGENS SALA DE PROJEÇÃO - Sujidades, fissuras, perdas de partes e manchas escuras nas paredes e no piso

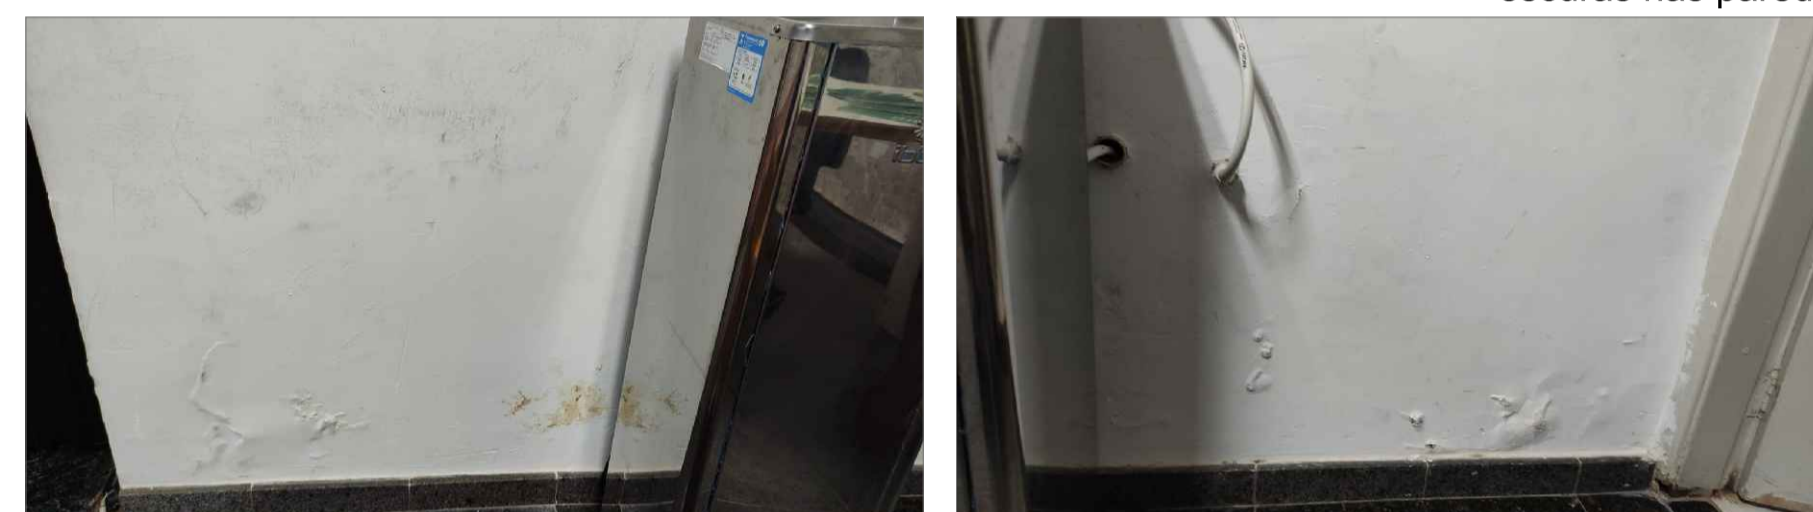
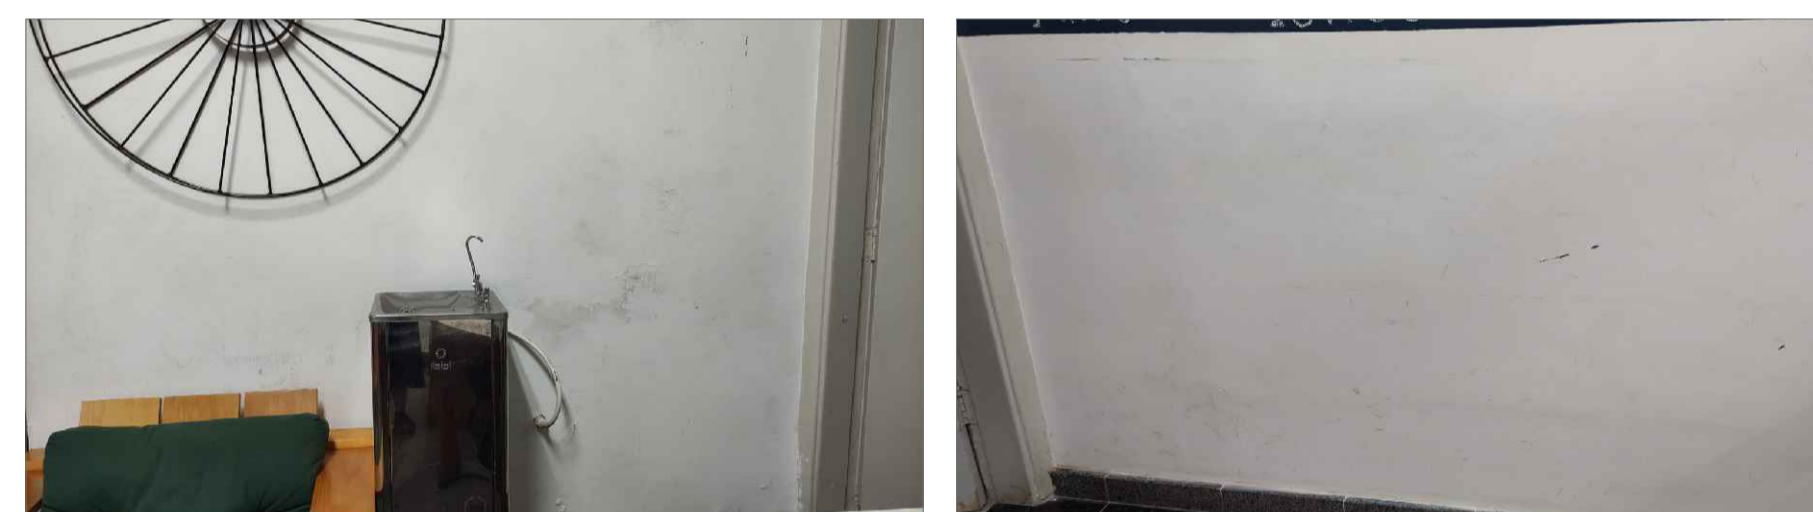
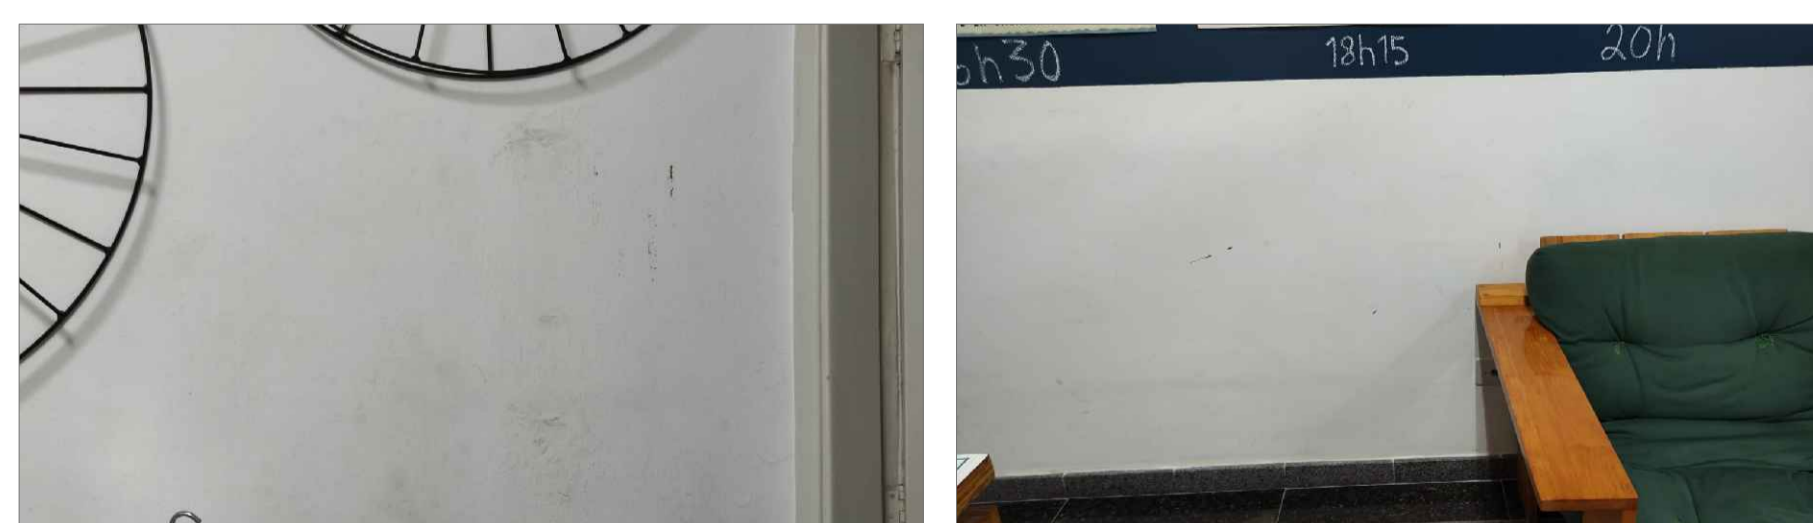
IMAGENS RECEPÇÃO - Sujidades, infiltrações, fissuras, manchas escuras nas paredes.
