## RELATÓRIO DE FISCALIZAÇÃO AMBIENTAL N°. 282/2025 - SEMAD/SLA-06040

Realização de Diligência Fiscalizatória no nominado empreendimento “Aterro Sanitário de Goiânia”, para averiguação da situação da disposição dos resíduos urbanos do município de Goiânia.

O empreendimento nominado “Aterro Sanitário Municipal de Goiânia”, localiza-se na Alameda dos Eucaliptos, Chácara Recreio São Joaquim, Goiânia-GO, em torno das coordenadas -16.65044, -49.36205.

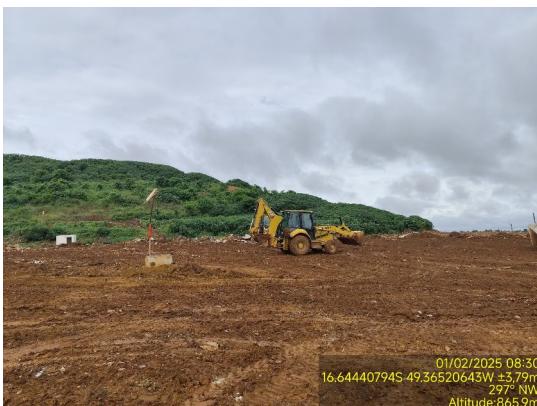
Foto 1. Área de disposição de RCC e de resíduos de remoção de lote.

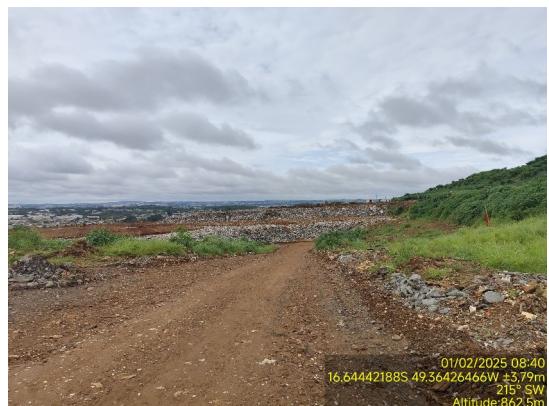
Foto 2. Área de disposição de RSU.

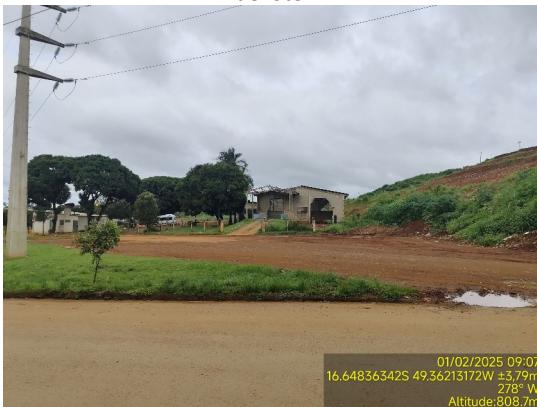
Obs.: Aparentemente o empreendimento não recebe resíduos hospitalares. Existe na área do empreendimento, galpão, anteriormente dedicado ao recebimento desse tipo de resíduo, estando o mesmo em estado de abandono.

Foto 3. Área de tratamento de resíduos hospitalares, desativada.

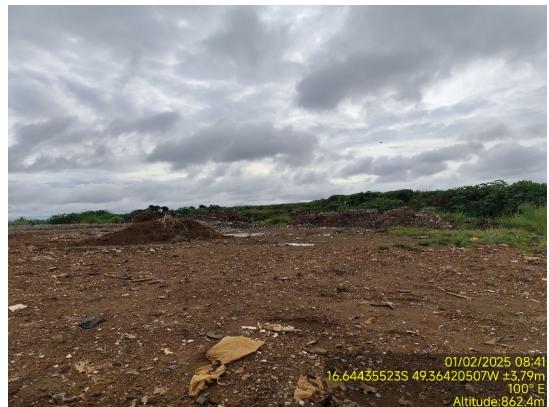
Foto 4. Área de disposição de RCC e de resíduos de remoção de lotes, desativada.

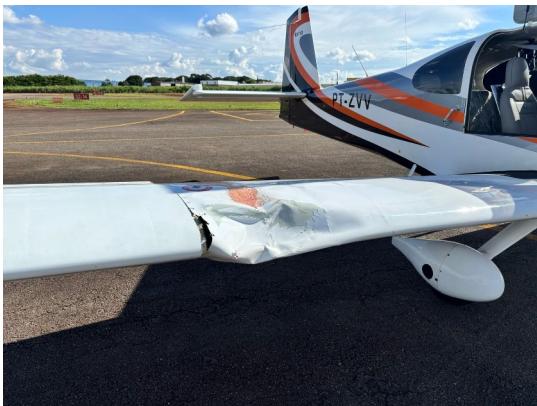
Em entrevista com o administrador do Aeródromo Nacional de Aviação (SBNV), Sr. Leopoldo de Oliveira, foi relatado que incidentes aéreos envolvendo quase-colisões entre aves e aeronaves em aproximação ao aeródromo ocorrem diariamente, havendo um evento recente de acidente, na data de 17/03/2025, onde uma ave colidiu com a asa de uma aeronave, causando danos ao seu tanque de combustível.

Foto 5. Foto, fornecida pela administração do Aeródromo Nacional de Aviação, demonstrando resultado de colisão entre aeronave e ave sobre o empreendimento.

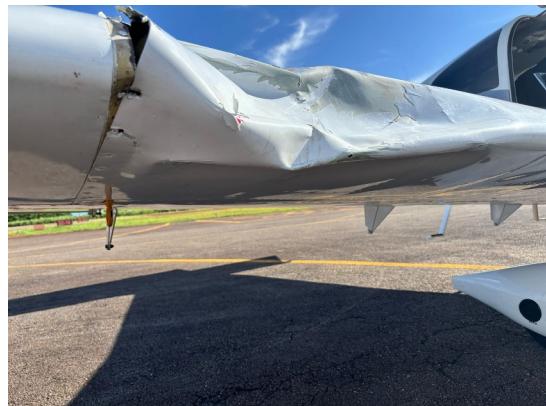
Foto 6. Foto, fornecida pela administração do Aeródromo Nacional de Aviação, demonstrando resultado de colisão entre aeronave e ave sobre o empreendimento

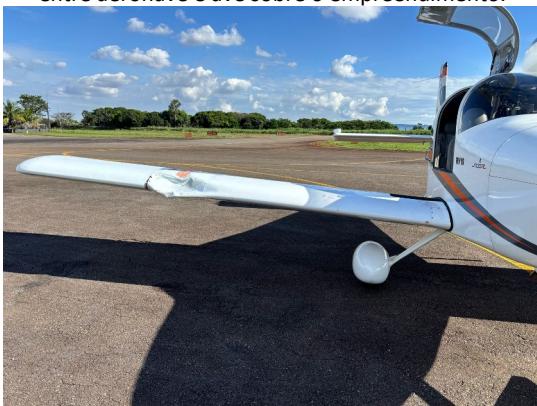
Foto 7. Foto, fornecida pela administração do Aeródromo Nacional de Aviação, demonstrando resultado de colisão entre aeronave e ave sobre o empreendimento.

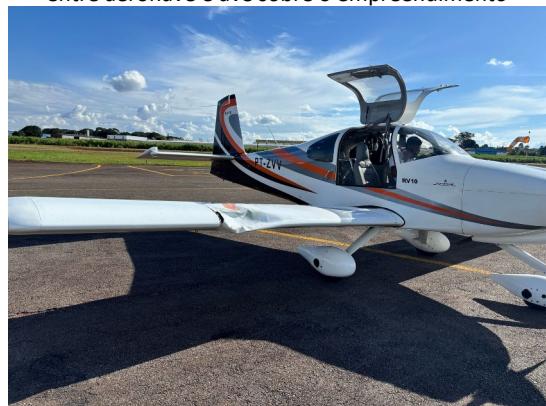
Foto 8. Foto, fornecida pela administração do Aeródromo Nacional de Aviação, demonstrando resultado de colisão entre aeronave e ave sobre o empreendimento.

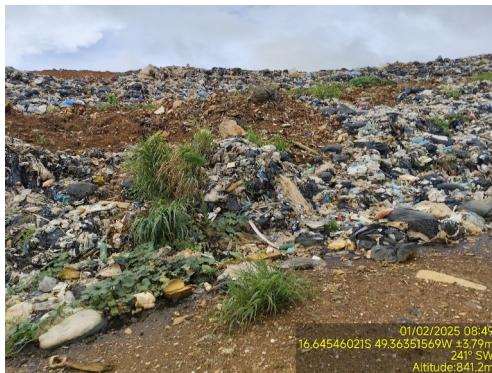
Durante a diligência fiscalizatória, constatamos que não se realiza a cobertura dos resíduos diariamente, resultando em uma grande quantidade de resíduos descobertos. Pelas características dos resíduos em estágio de decomposição, aparência e odor, é possível identificar que os resíduos não são cobertos a vários dias.

Foto 9. Área de disposição de RSU, evidenciando os resíduos não cobertos.

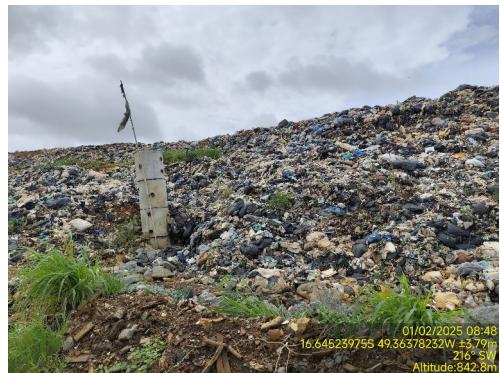
Foto 10. Área de disposição de RSU, evidenciando os resíduos não cobertos.

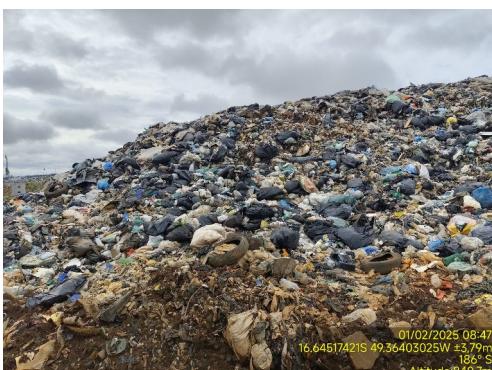
Foto 11. Área de disposição de RSU, evidenciando os resíduos não cobertos.

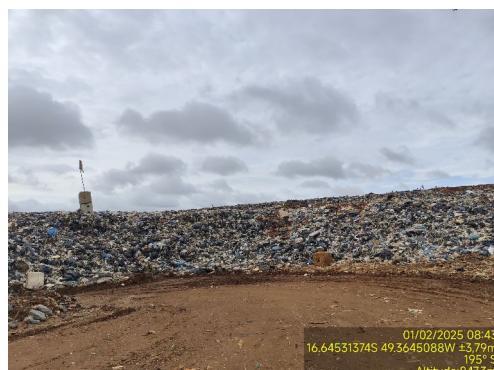
Foto 12. Área de disposição de RSU, evidenciando os resíduos não cobertos.

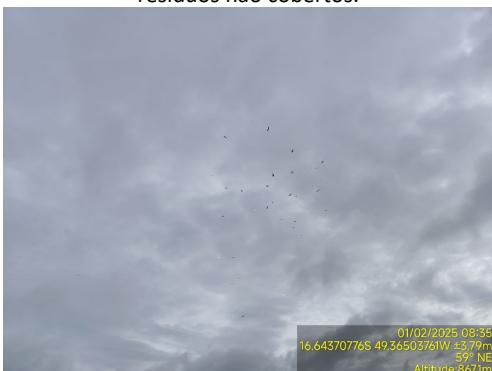
Foto 13. Presença de avifauna oportunista sobre as células ativas do aterro.

Outro indicador de que a cobertura não vem sendo realizada adequadamente é a alta presença detectada de fauna oportunista, como moscas (*Musca spp.*), urubus (*Coragyps spp.*) e carcarás (*Caracara spp.*). Além de corroborar a constatação da inadequação da cobertura dos resíduos, estes animais são considerados como vetores de doenças e representam riscos para a população de entorno.

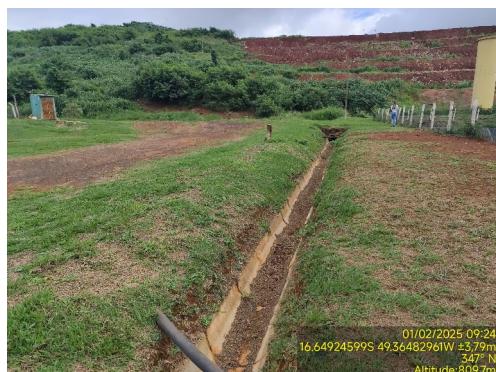
O sistema de drenagem pluvial do aterro, embora existente, é deficiente em diversos aspectos. Foram observados problemas significativos de erosão em pontos críticos, incluindo as estradas internas do aterro e o acesso principal, além da acumulação de grandes volumes de terra nas vias de acesso.

Foto 15. Canaletas pluviais com presença de sedimentos que dificultam a drenagem.

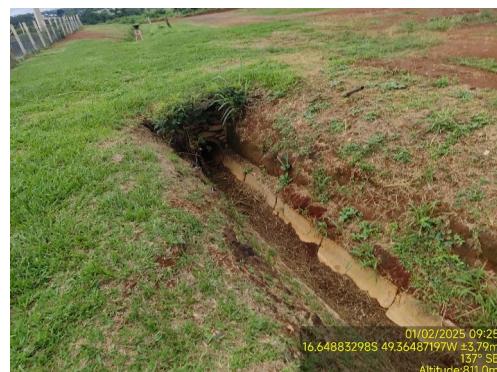
Foto 16. Canaletas com presença de sedimentos que dificultam a drenagem.

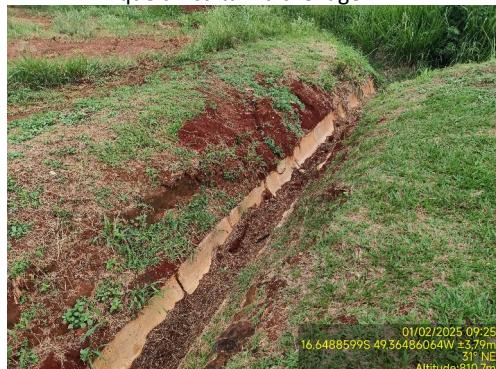
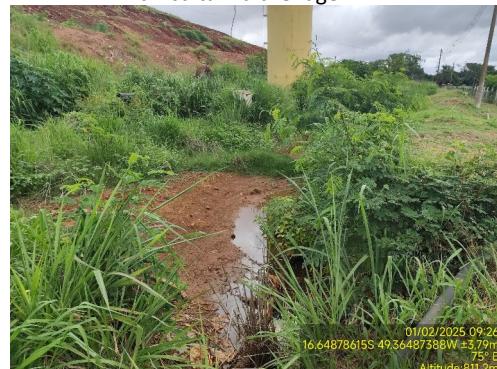
Foto 17. Canaletas pluviais com presença de sedimentos que dificultam a drenagem.

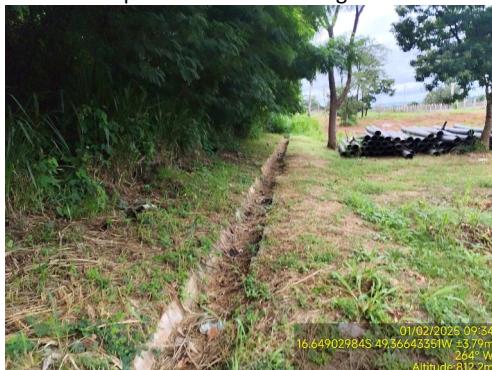
Foto 19. Canaletas pluviais obstruídas.

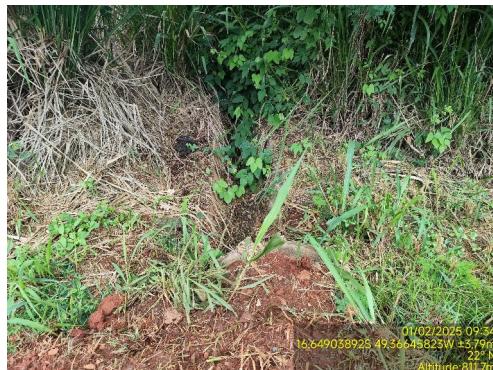
Foto 20 Canaletas pluviais obstruídas.

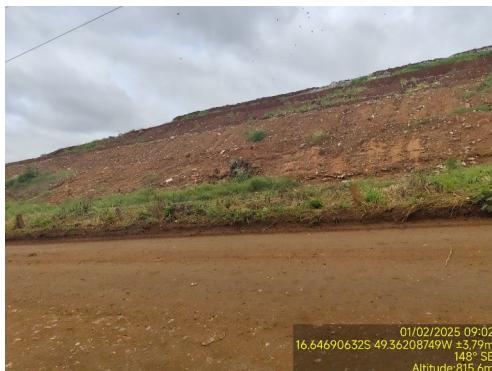
A formação de processos erosivos, em decorrência da ineficiência do sistema de drenagem pluvial, foi observada em diversos pontos do maciço em operação, dando indícios que a estabilidade geotécnica deste maciço está comprometida. Foi constatado, inclusive, a descida de água sem qualquer disciplinamento em um dos taludes da estrutura, reforçando o entendimento de que a rede de drenagem pluvial instalada não atende às especificações técnicas necessárias.

Foto 21. Formação de processos erosivos nos taludes do maciço.

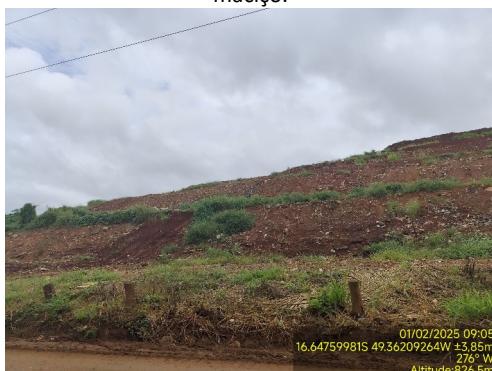
Foto 23. Descida sem disciplinamento de água pluvial pelos taludes.

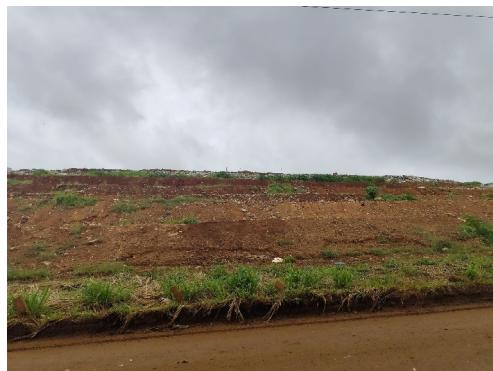
Foto 22. Formação de processos erosivos nos taludes do maciço.

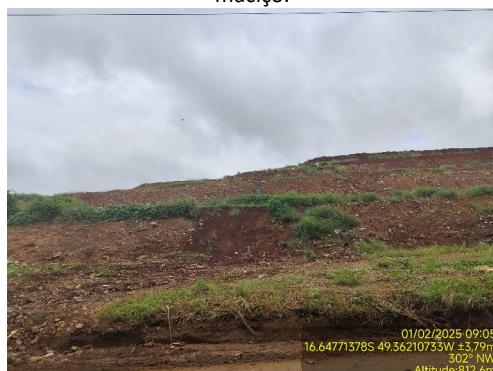
Foto 24. Descida sem disciplinamento de água pluvial pelos taludes.

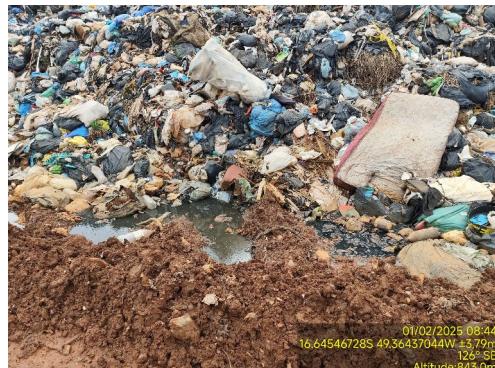
Durante a atividade fiscalizatória, foram detectadas diversas falhas no sistema de drenagem. Parte da drenagem na célula ativa do maciço é realizada sem recobrimento, com calhas a céu aberto, executadas ao longo da célula, com diques construídos com terra da cobertura para contenção da dispersão do percolado. Em diversos destes pontos pode ser observada a infiltração pelos diques, bem como o empoçamento e falhas de escoamento do percolado. Aliado à falta de recobrimento, pode-se notar que há um aumento evitável da geração de percolado e que o sistema atual não é eficiente em realizar a drenagem para o sistema de coleta e para as lagoas de tratamento.

Foto 26. Canaletas demonstrando ineficiência no disciplinamento das águas pluviais e percolado, com acumulação.

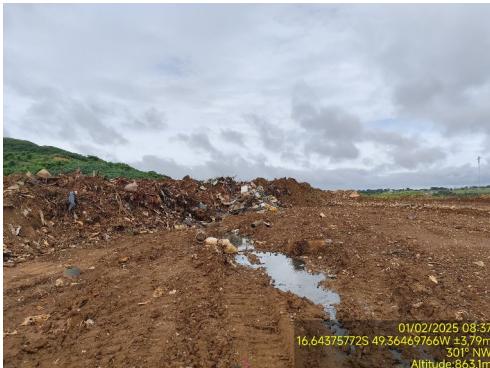
Foto 27. Vazamento de percolado, indicando possível falha na drenagem do maciço.

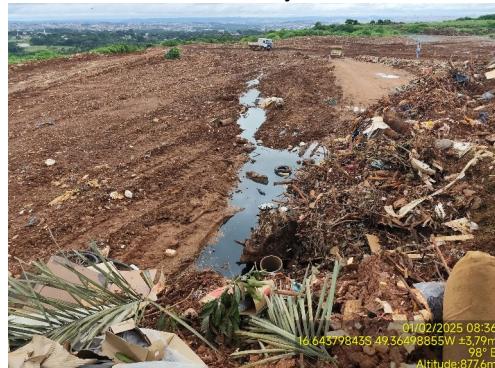
Foto 28. Vazamento de percolado, indicando possível falha na drenagem do maciço.

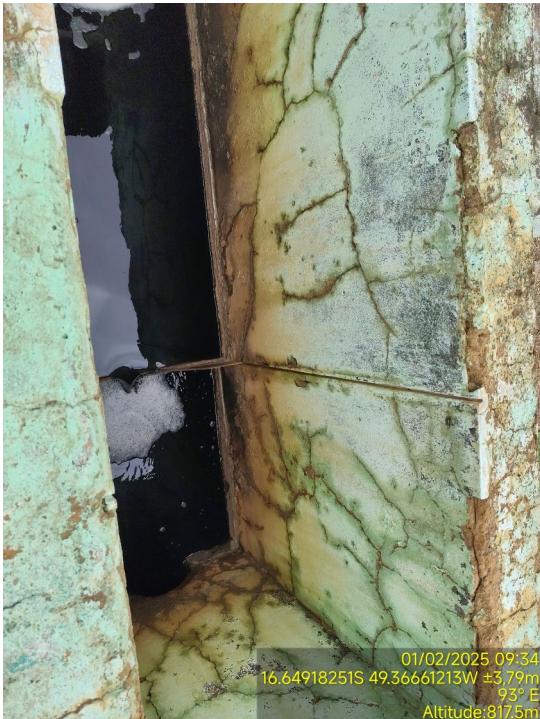
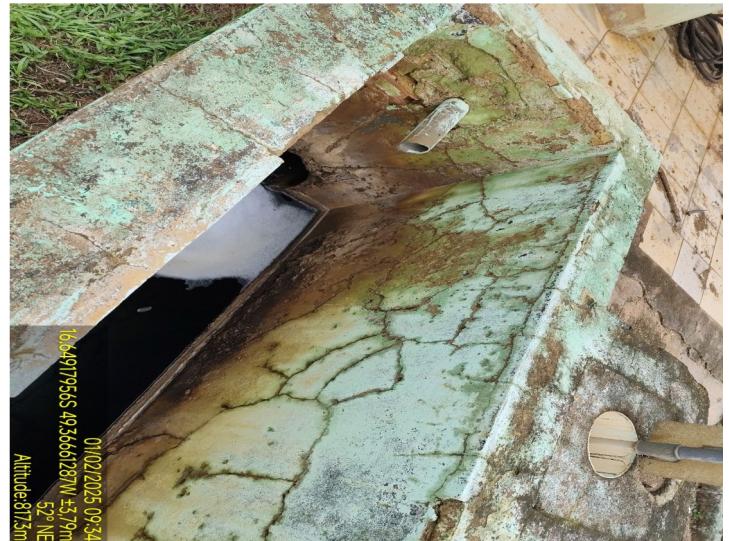
O maciço desativado drena o percolado por gravidade até uma caixa de passagem e posteriormente às lagoas de percolado. No maciço em operação, dada a configuração topográfica do terreno, não foi possível direcionar o percolado por gravidade, onde o correto seria possuir uma lagoa de recalque que receberia este efluente, realizando o bombeamento para as lagoas. A caixa de passagem, por sua vez, é conectada a uma calha “Parshall”, onde é realizada a medição da vazão de entrada do lixiviado. Ressaltamos que a medição é feita manualmente, por funcionário do aterro designado para esta função, utilizando uma régua metálica, sem uso de dispositivos automatizados, podendo gerar evidentes falhas na medição.

Foto 29. Calha de Parshall instalada para medição do lixiviado.

Foto 30. Calha de Parshall instalada para medição do lixiviado.

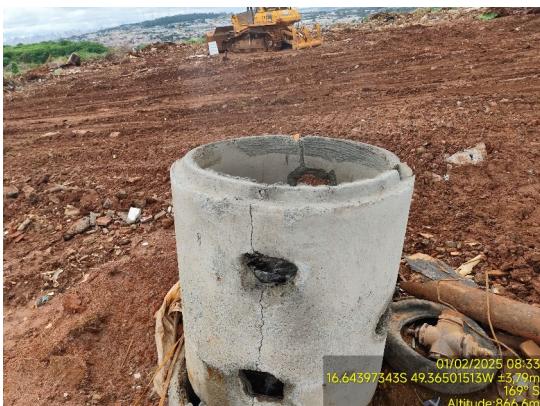
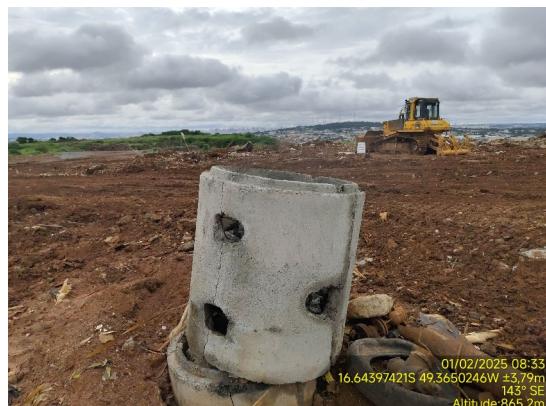
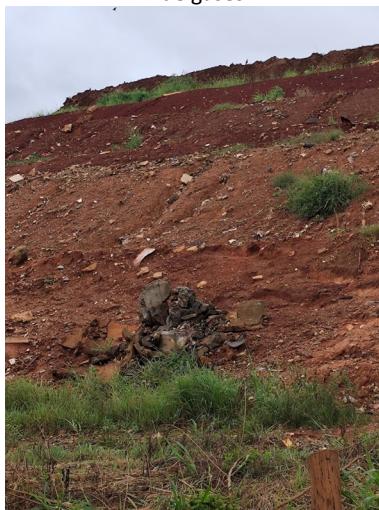
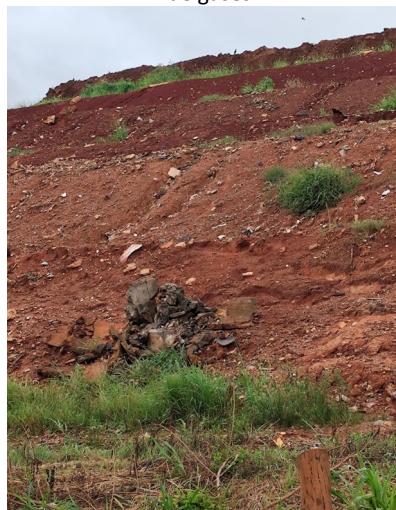
Durante a inspeção, foram identificados vários drenos de gases danificados, obstruídos e quebrados, comprometendo a eficiência da captação e liberação dos gases gerados pela decomposição dos resíduos. A ineficiência do método e das estruturas de captação dos gases, bem como a deterioração das estruturas existentes, pode resultar no acúmulo de gases inflamáveis, aumento da pressão interna do maciço, podendo ocasionar explosões ou instabilidades estruturais. Constatamos que nem todos os drenos de gases existentes, estavam realizando a queima de gás no momento da vistoria.

Foto 37. Dreno de gases danificado, executando a queima de gases.

Foto 38. Dreno de gases danificado, executando a queima de gases.

Foto 39. Dreno de gases danificado, executando a queima de gases.

Foto 40. Dreno de gases danificado, executando a queima de gases.

É urgente que se opere adequação e revisão do sistema de drenagem de gases do empreendimento. Essa atividade deve ser conduzida mesmo com o encerramento das atividades do aterro, por se tratar de item ligado à estabilidade dos maciços e geração de percolado. Ainda, o empreendimento deve considerar a instalação de solução centralizada, dado o porte do empreendimento, de modo a evitar falhas na operação do sistema e aumentar sua eficiência.

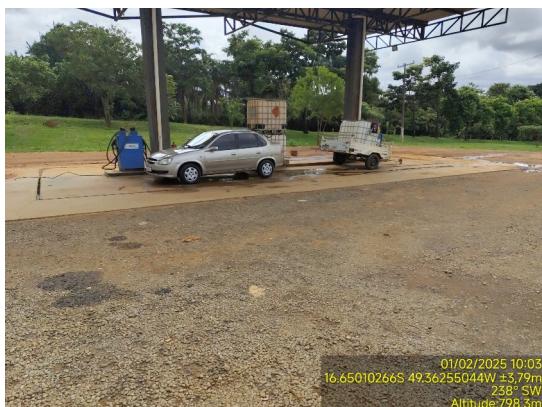
Embora tenham declarado que o posto está desativado, a presença de veículos sendo lavados e a permanência das estruturas indicam a possibilidade de operação esporádica. Essa suspeita é reforçada pela observação de manchas com iridescência, causadas pela presença de material oleoso, evidenciando a entrada de contaminantes no sistema.

Foto 41. Área do posto de abastecimento, sendo utilizada para lavagem de veículos no momento da vistoria.

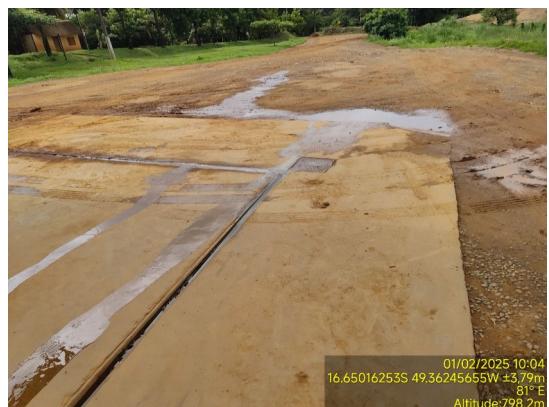
Foto 42. Detalhe do sistema de drenagem instalado, com canaletas obstruídas e extravasando para o solo não impermeabilizado.

Constatamos também, que o sistema de drenagem da pista de abastecimento se encontrava obstruído, prejudicando sua eficácia e permitindo que a água possivelmente contaminada por resíduos oleosos escorresse para áreas com solo exposto.

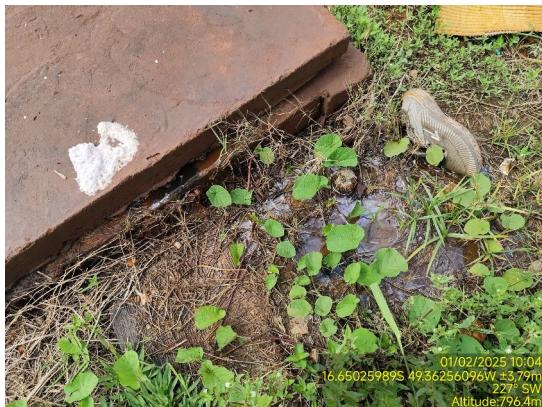
Foto 43. Sistema de tratamento de efluentes oleosos do posto de abastecimento, apresentando transbordamento.

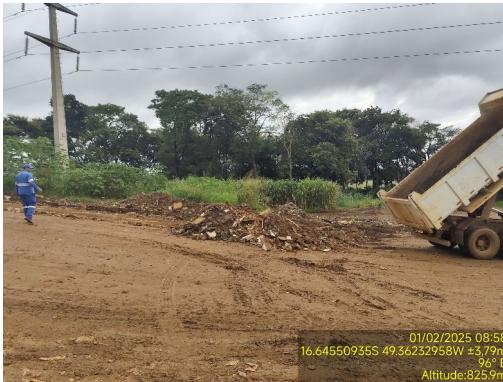
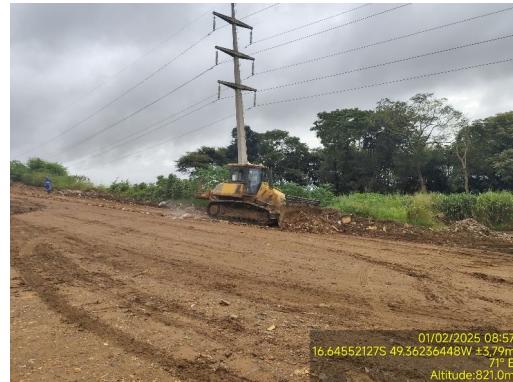
Foto 49. Utilização de RCC para reconformação dos acessos internos do aterro.

Foto 50. Utilização de RCC para reconformação dos acessos internos do aterro.

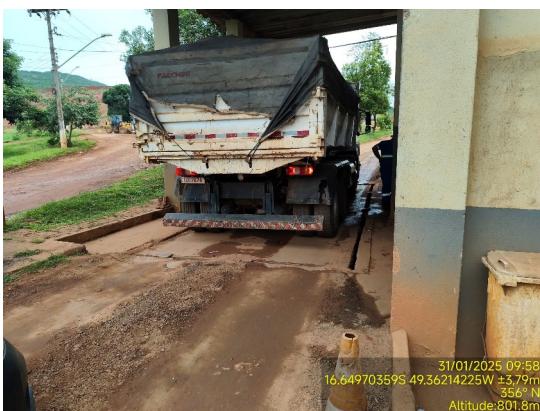
Foto 53. Balança instalada atualmente.

Segundo constatado, a balança atual não atende a todos os tipos de veículos recebidos, sendo que foram iniciadas obras para instalação de uma nova balança, com 18 metros de comprimento e capacidade de 90 toneladas, ampliando a capacidade de pesagem e a gama de veículos recepcionados.

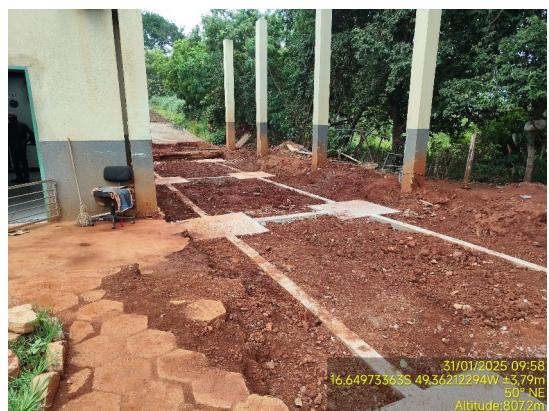
Foto 54. Área da futura balança, em obras de instalação.
