Ref: **Campanha de Chamamento (Recall) veículo Hyundai Santa Fé.**

1. Veículos envolvidos no Brasil: Hyundai Santa Fé e Grand Santa Fé (importado)

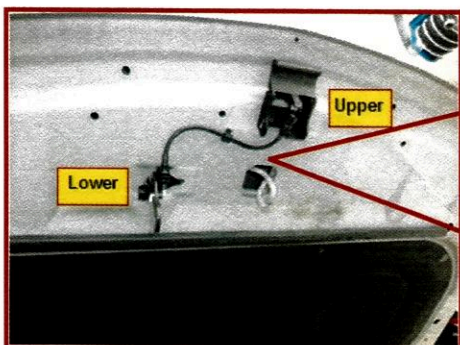
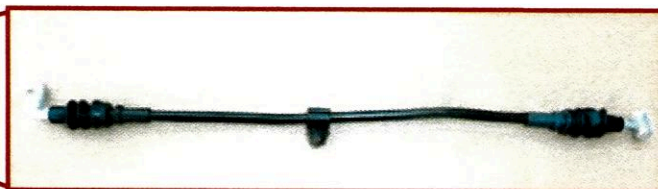
6.1 Peça envolvida e local de instalação:

Devido a uma possível oxidação no cabo da trava do capô do motor o sistema de travamento pode não funcionar adequadamente ocorrendo um falso fechamento, e eventualmente poderá abrir durante a condução do veículo em situações de velocidades altas.

Em certas circunstâncias o cabo pode não se movimentar corretamente devido a oxidação acumulada no interior de sua capa. Dessa forma, o sistema de segurança poderá não travar, e em decorrência disso, o capô poderá não fechar corretamente, correndo o risco de abrir durante o movimento do veículo.

Item envolvido no chamamento/Recall (Cabo da trava superior)

- **Fase 1: Reparo intermediário preventivo:** As oficinas dos revendedores irão inspecionar limpar e lubrificar o sistema de travamento do capô. Após os procedimentos terem sido executados, será feita uma verificação para constatar se os mesmos estão operando adequadamente. Se o sistema não funcionar corretamente, o sistema de travamento deverá ser substituído por uma peça nova similar a atual, devidamente lubrificada de acordo com procedimentos especificados pelo fabricante.

- **Fase 2: Solução definitiva:** A Hyundai Motor Company desenvolveu uma nova peça para solucionar definitivamente o problema, código da peça nova **811412W000QQH**. No momento em que essa peça estiver disponível em nossos estoques a CAO A Montadora irá reagendar os clientes convocando-os para uma nova visita, desta vez, para efetuar a troca definitiva da peça com o novo desenho e imune aos defeitos apresentados pela peça anterior.
