**QUADRO DE RUAS**

| FORMULARIO DE CONDIÇÕES DA VIA | | | | | | | | | | | | |

**RELATORIO FOTOGRAFICO**  
**AVENIDA PRESIDENTE JOSÉ SARNEY - TRECHO 01**

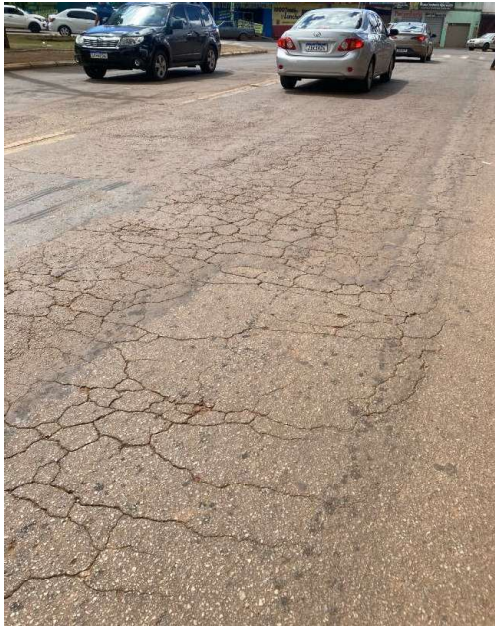
Patologia: Trincas e afundamentos  
Local: Trecho 01  
Coordenadas:  
-16.341217      -48.968393  
Data: 06/03/2024

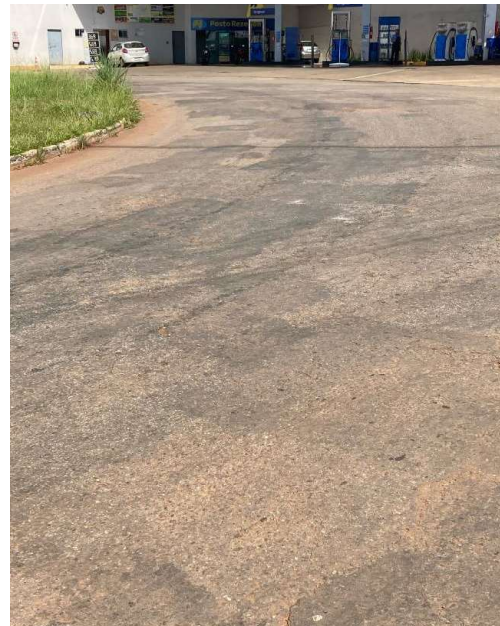
Patologia: Remendos  
Local: Trecho 01  
Coordenadas:  
-16.344228      -48.967639  
Data: 06/03/2024

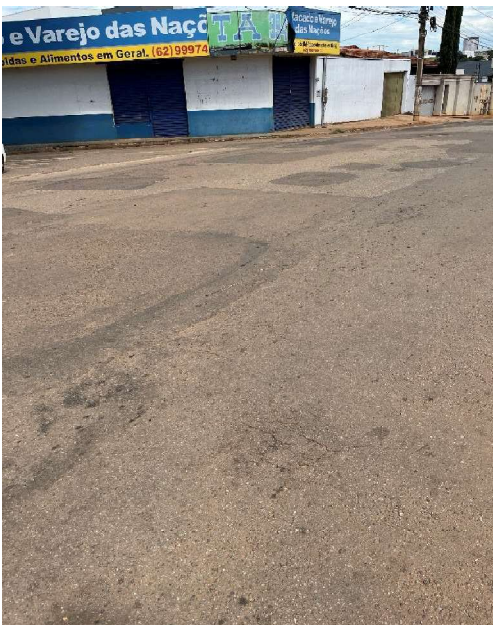
Patologia: Remendos  
Local: Trecho 01  
Coordenadas:  
-16.341217      -48.968393  
Data: 06/03/2024

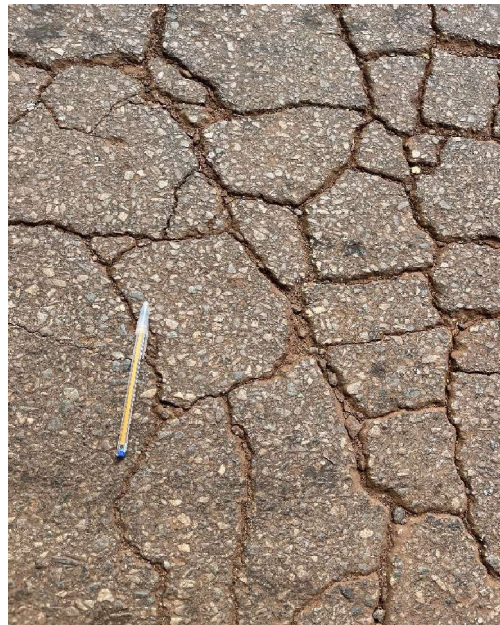
Patologia: Remendos  
Local: Trecho 01  
Coordenadas:  
-16.344228      -48.967639  
Data: 06/03/2024

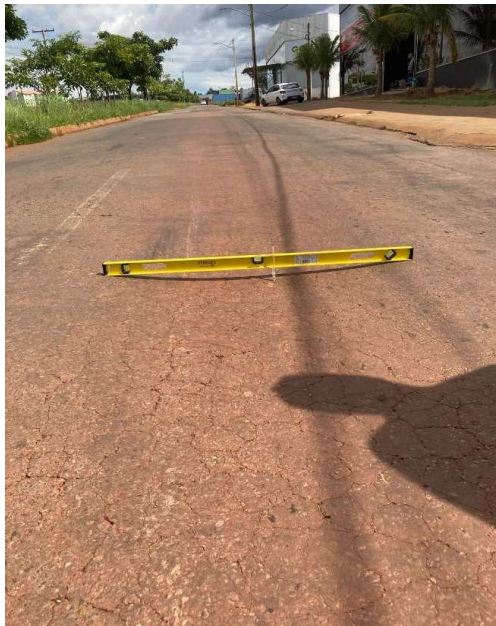
Patologia: Trincas e afundamentos  
Local: Trecho 02  
Coordenadas:  
-16.344228      -48.967639  
Data: 06/03/2024

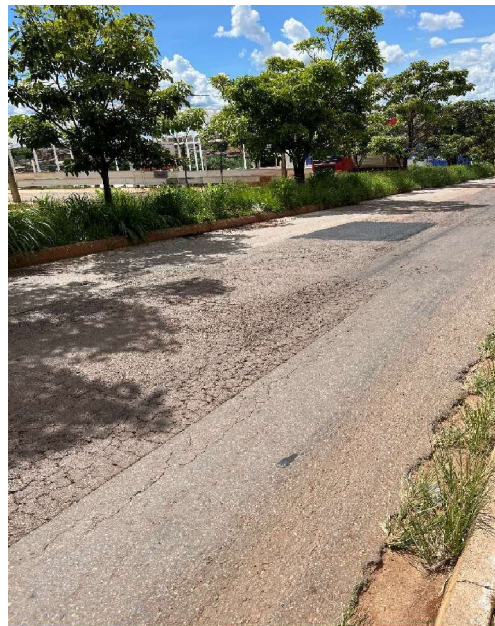
Patologia: Trincas e remendos  
Local: Trecho 02  
Coordenadas:  
-16.355272      -48.964699  
Data: 06/03/2024

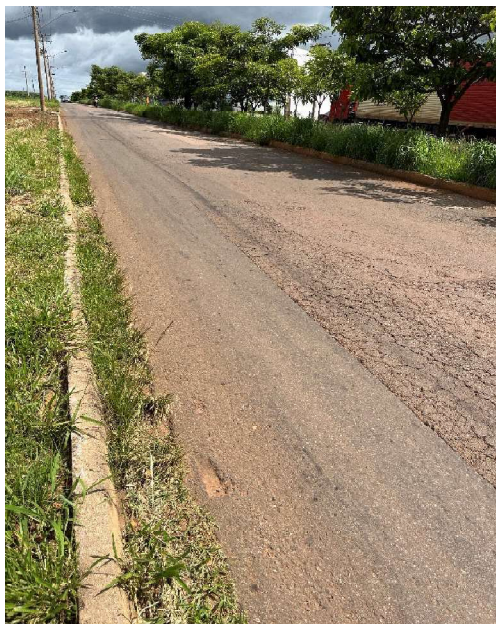
Patologia: Remendos e trincas  
Local: Trecho 02  
Coordenadas:  
-16.344228      -48.967639  
Data: 06/03/2024

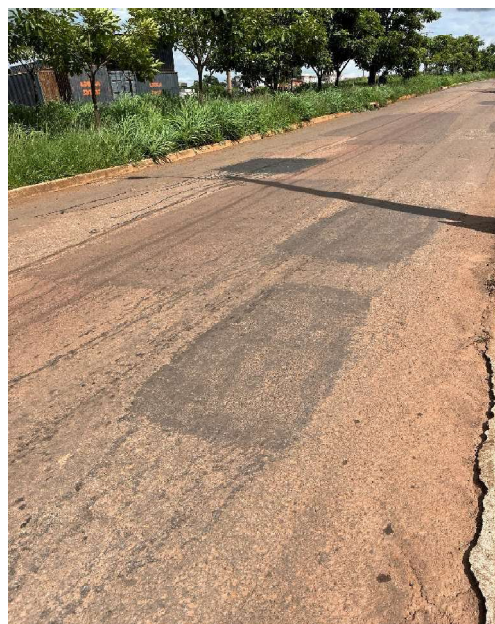
Patologia: Remendos  
Local: Trecho 02  
Coordenadas:  
-16.355272      -48.964699  
Data: 06/03/2024

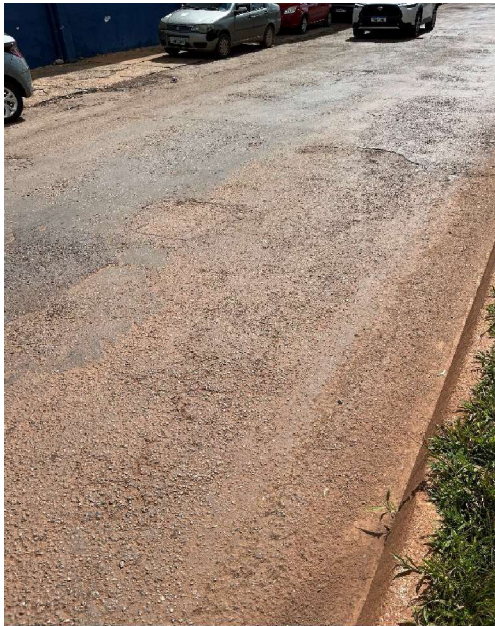
Patologia: Remendo e desgaste  
Local: Trecho 03  
Coordenadas:  
-16.355272      -48.964699  
Data: 06/03/2024

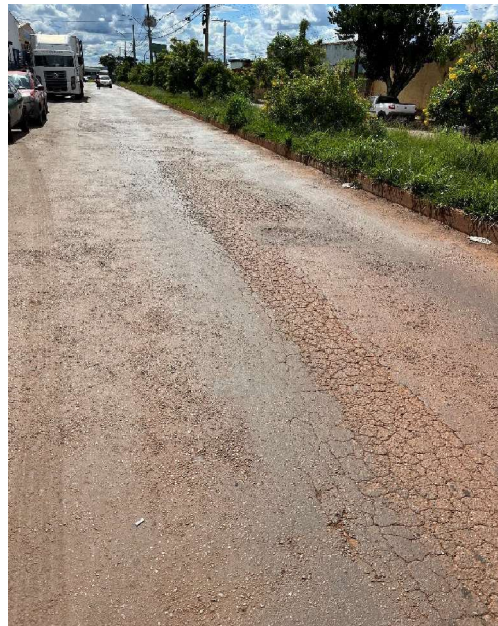
Patologia: Trincas e afundamentos  
Local: Trecho 03  
Coordenadas:  
-16.356154      -48.961129  
Data: 06/03/2024

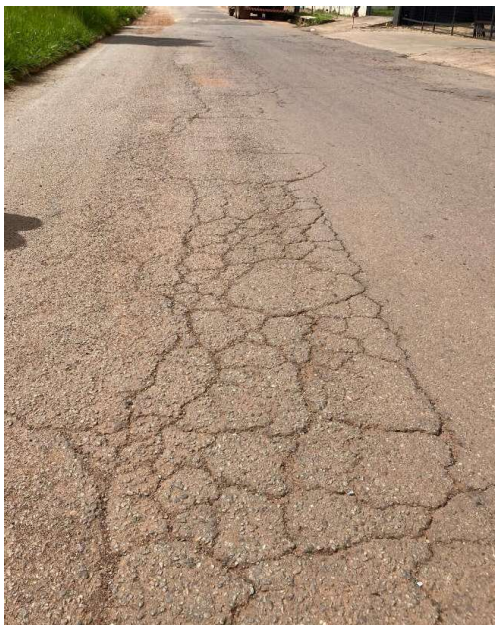
Patologia: Trincas  
Local: Trecho 03  
Coordenadas:  
-16.355272      -48.964699  
Data: 06/03/2024

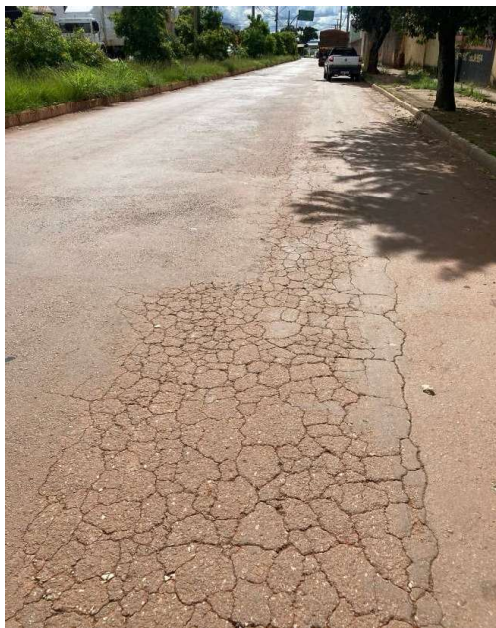
Patologia: Trincas  
Local: Trecho 01  
Coordenadas:  
-16.355434      -48.964852  
Data: 06/03/2024

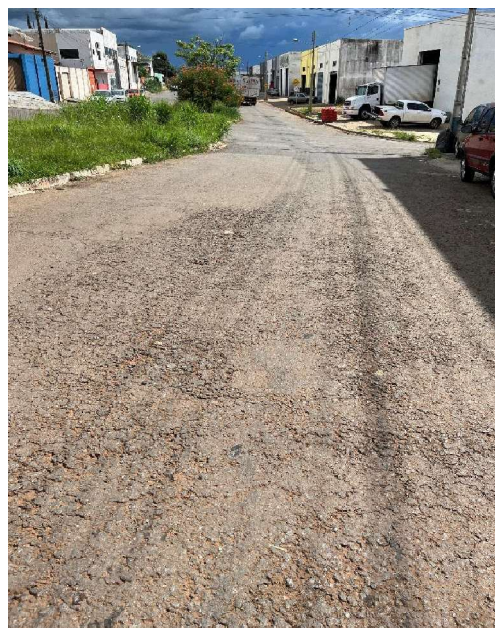
Patologia: Trincas e desgaste  
Local: Trecho 01  
Coordenadas:  
-16.358136      -48.966985  
Data: 06/03/2024

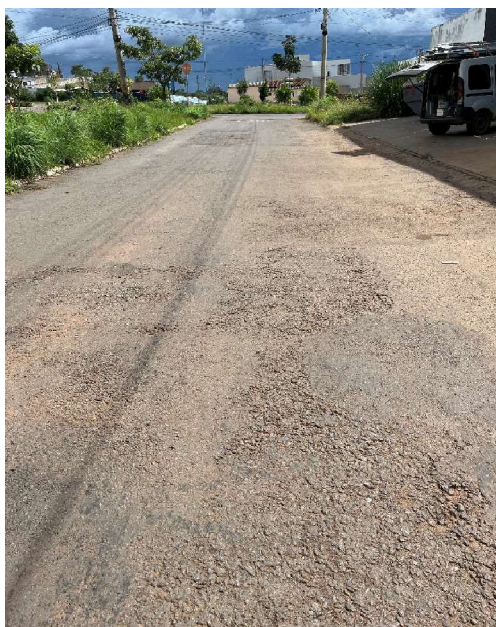
Patologia: Desgaste  
Local: Trecho 01  
Coordenadas:  
-16.355434      -48.964852  
Data: 06/03/2024

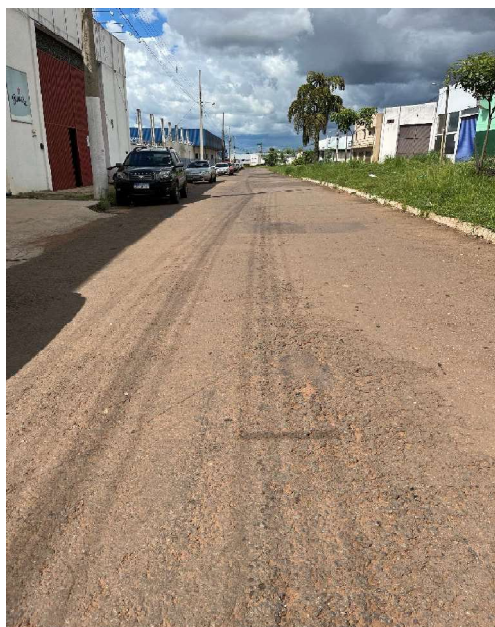
Patologia: Remendos  
Local: Trecho 01  
Coordenadas:  
-16.358136      -48.966985  
Data: 06/03/2024

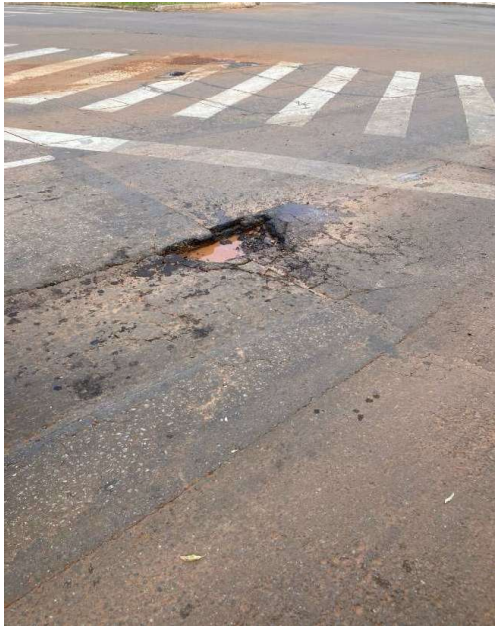
Patologia: Panela  
Local: Trecho 01  
Coordenadas:  
-16.295512      -48.954883  
Data: 06/03/2024

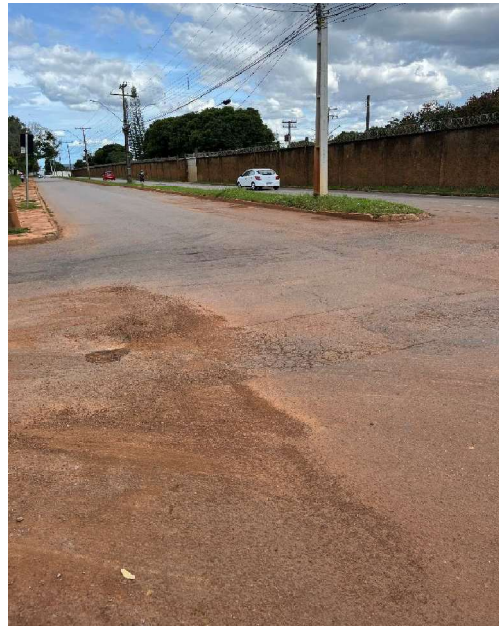
Patologia: Panela e remendo  
Local: Trecho 01  
Coordenadas:  
-16.297707      -48.946671  
Data: 06/03/2024

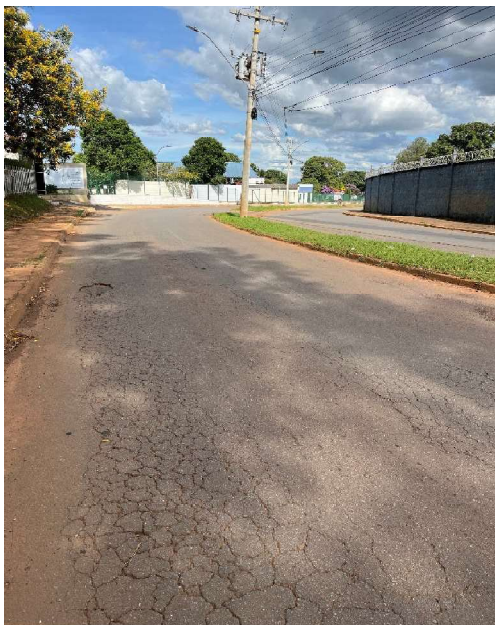
Patologia: Trincas e afundamentos  
Local: Trecho 01  
Coordenadas:  
-16.295512      -48.954883  
Data: 06/03/2024

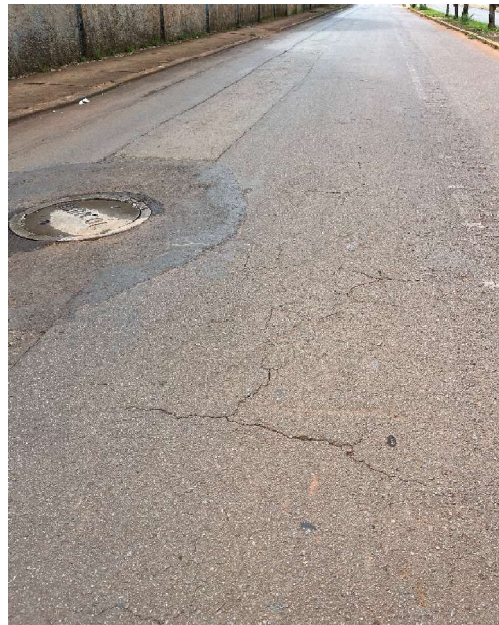
Patologia: Trincas e remendos  
Local: Trecho 01  
Coordenadas:  
-16.297707      -48.946671  
Data: 06/03/2024

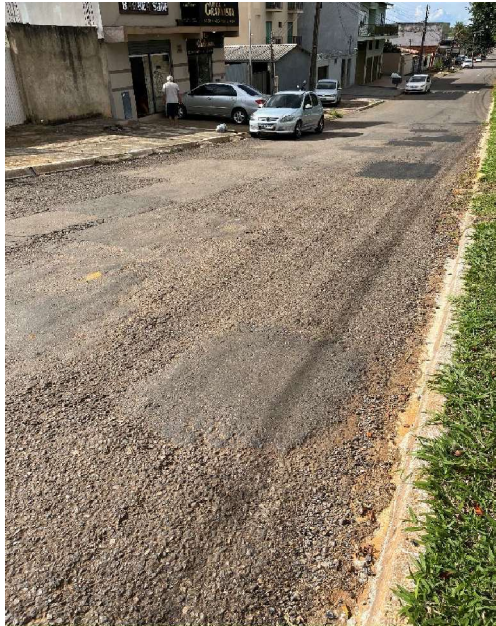
Patologia: Panela, desgaste e remendo

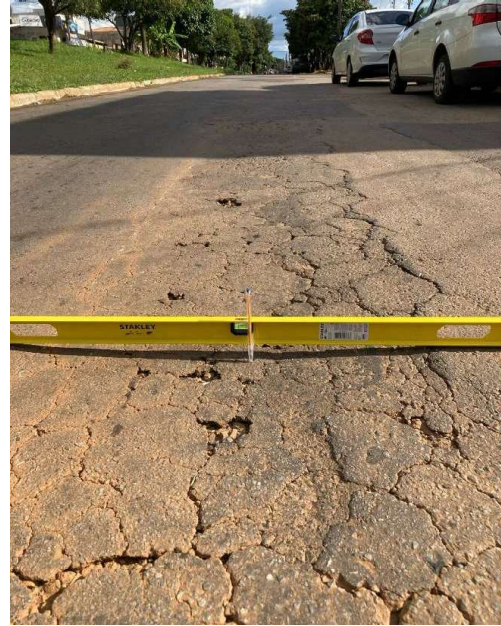
Patologia: Trinca e afundamento

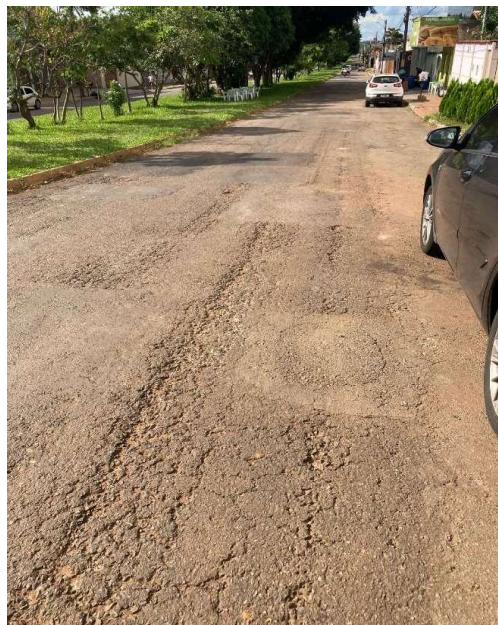
Patologia: Desgaste e remendos

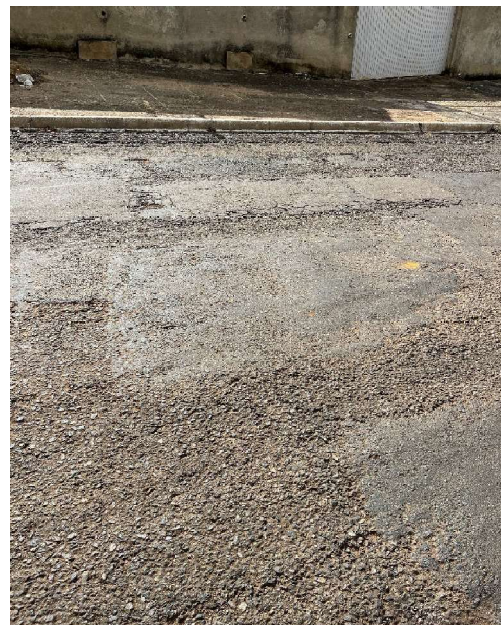
Patologia: Trincas e remendos

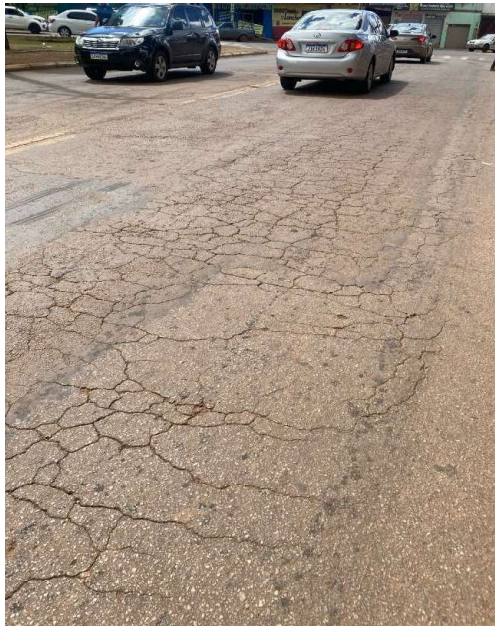
Patologia: Trincas e afundamentos  
Local: Trecho 01  
Coordenadas:  
-16.341217      -48.968393  
Data: 06/03/2024

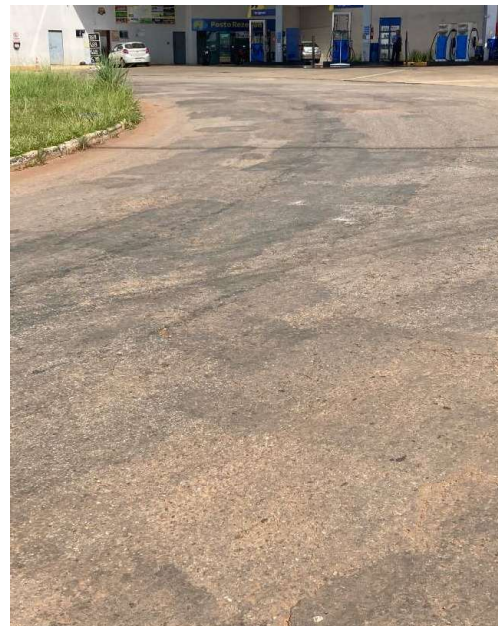
Patologia: Remendos  
Local: Trecho 01  
Coordenadas:  
-16.344228      -48.967639  
Data: 06/03/2024

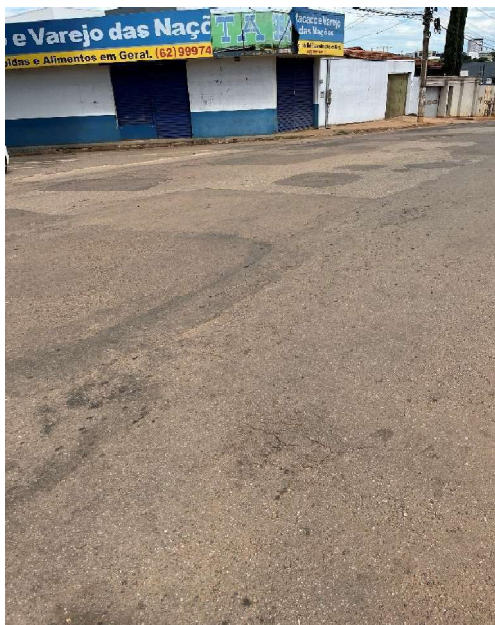
Patologia: Remendos  
Local: Trecho 01  
Coordenadas:  
-16.341217      -48.968393  
Data: 06/03/2024

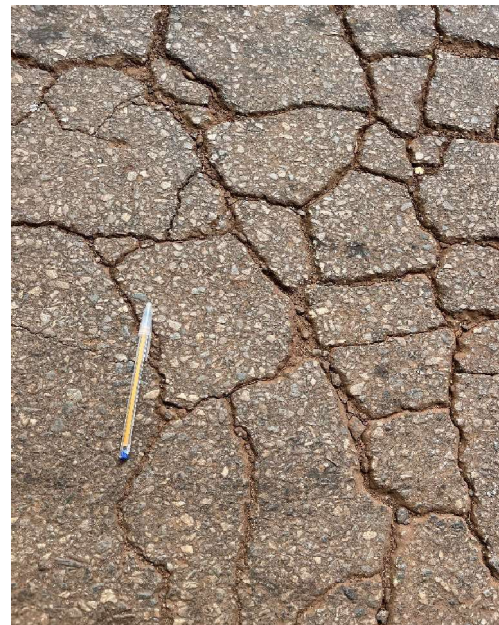
Patologia: Remendos  
Local: Trecho 01  
Coordenadas:  
-16.344228      -48.967639  
Data: 06/03/2024

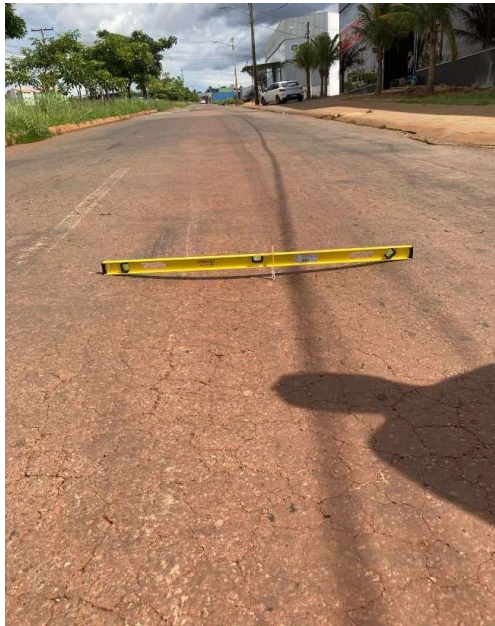
Patologia: Trincas e afundamentos  
Local: Trecho 02  
Coordenadas:  
-16.344228      -48.967639  
Data: 06/03/2024

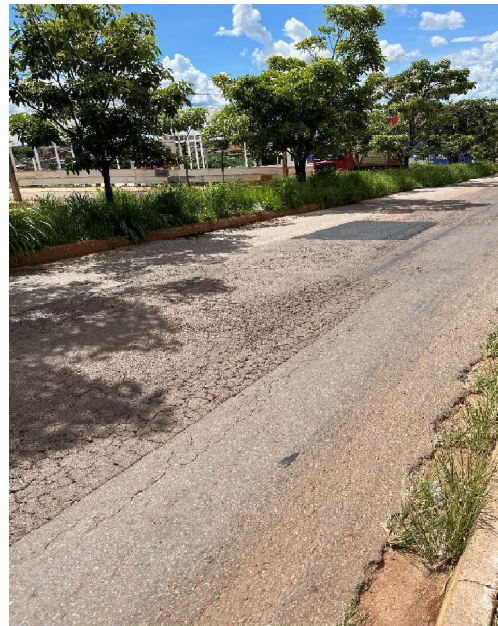
Patologia: Trincas e remendos  
Local: Trecho 02  
Coordenadas:  
-16.355272      -48.964699  
Data: 06/03/2024

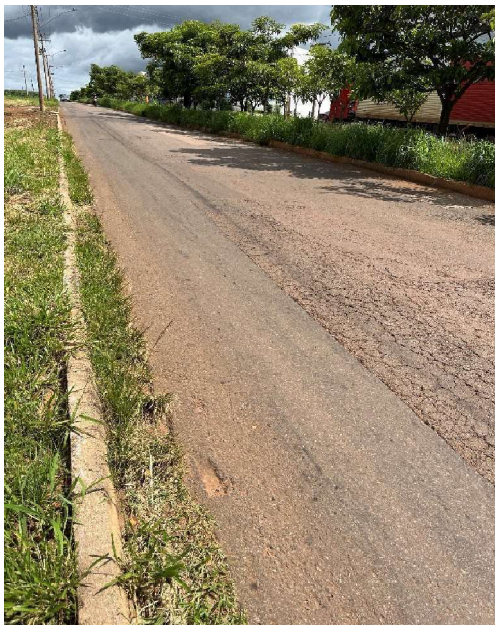
Patologia: Remendos e trincas  
Local: Trecho 02  
Coordenadas:  
-16.344228      -48.967639  
Data: 06/03/2024

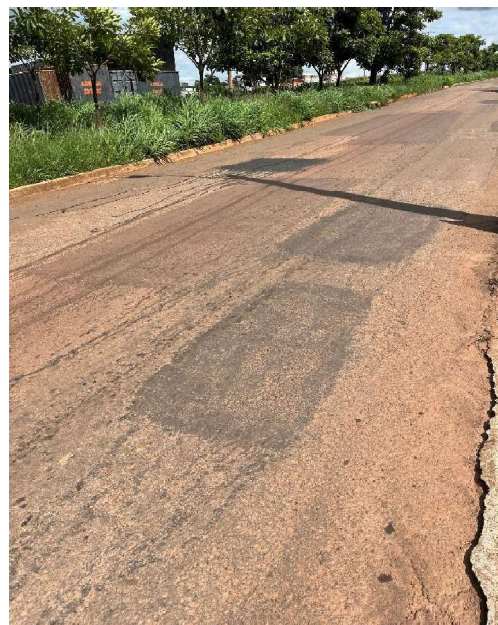
Patologia: Remendos  
Local: Trecho 02  
Coordenadas:  
-16.355272      -48.964699  
Data: 06/03/2024

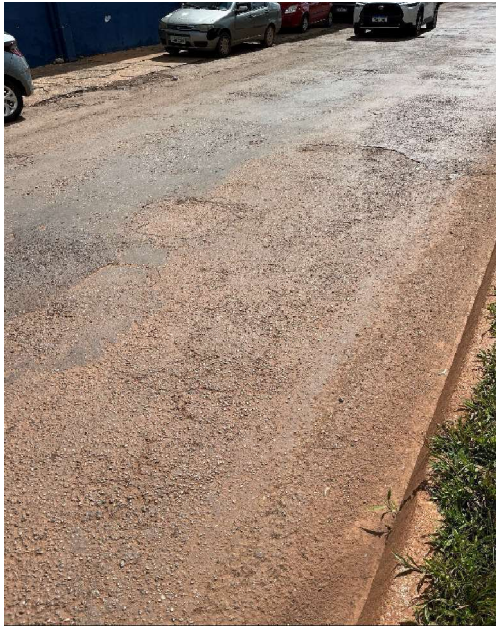
Patologia: Remendo e desgaste  
Local: Trecho 03  
Coordenadas:  
-16.355272      -48.964699  
Data: 06/03/2024

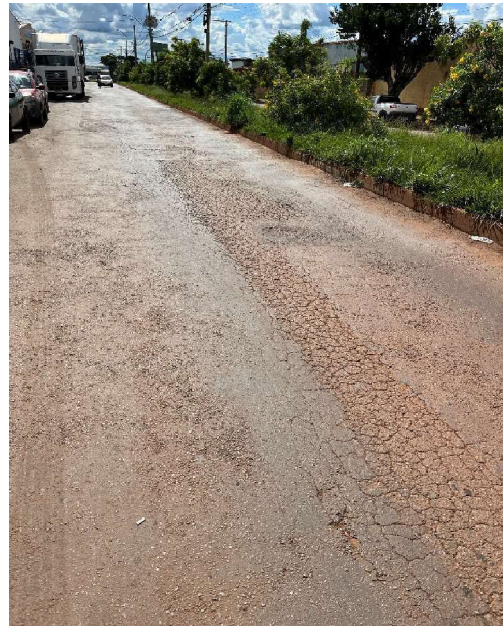
Patologia: Trincas e afundamentos  
Local: Trecho 03  
Coordenadas:  
-16.356154      -48.961129  
Data: 06/03/2024

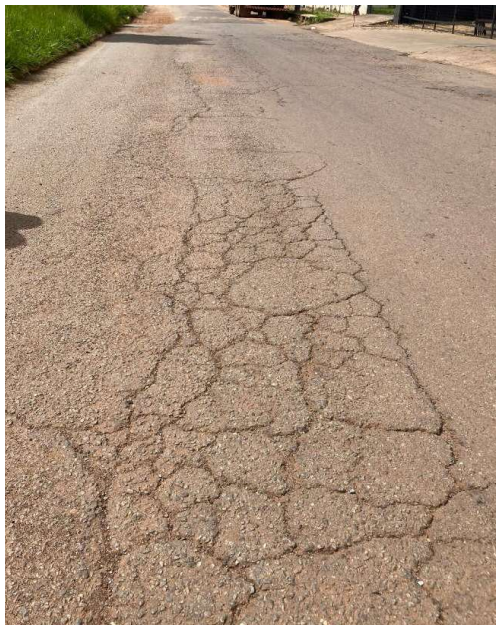
Patologia: Trincas  
Local: Trecho 03  
Coordenadas:  
-16.355272      -48.964699  
Data: 06/03/2024

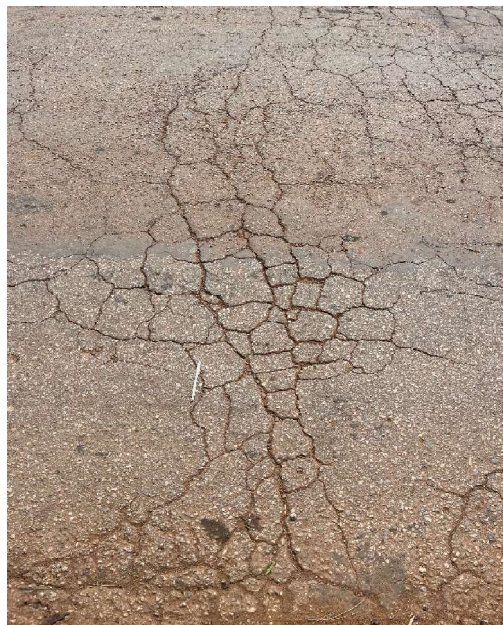
Patologia: Remendos  
Local: Trecho 03  
Coordenadas:  
-16.356154      -48.961129  
Data: 06/03/2024

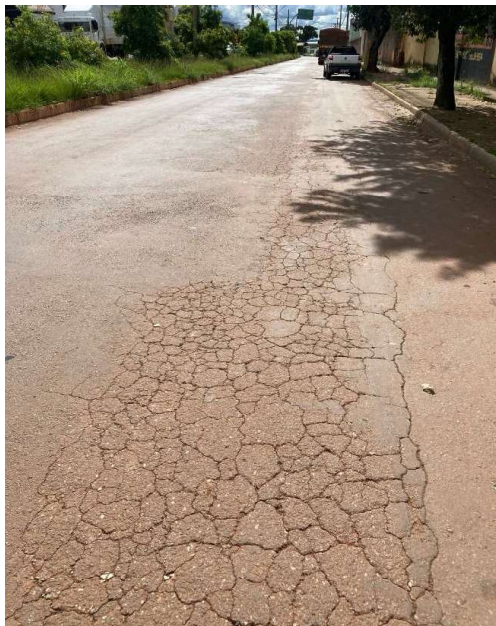
Patologia: Trincas  
Local: Trecho 01  
Coordenadas:  
-16.355434      -48.964852  
Data: 06/03/2024

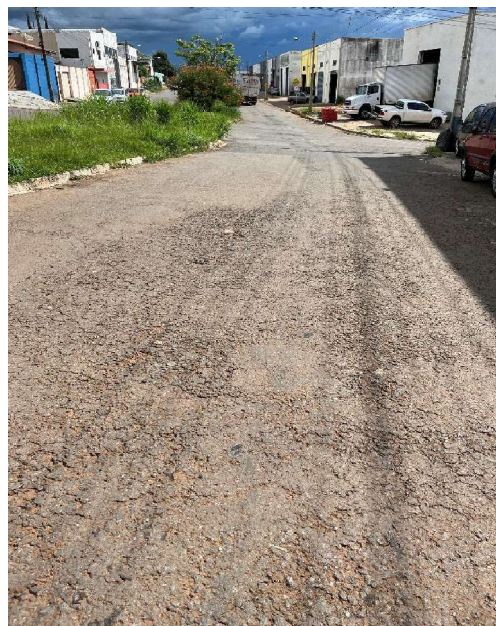
Patologia: Trincas e desgaste  
Local: Trecho 01  
Coordenadas:  
-16.358136      -48.966985  
Data: 06/03/2024

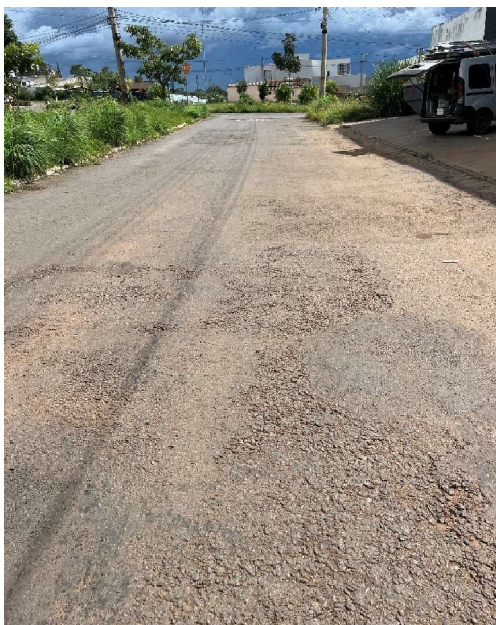
Patologia: Desgaste  
Local: Trecho 01  
Coordenadas:  
-16.355434      -48.964852  
Data: 06/03/2024

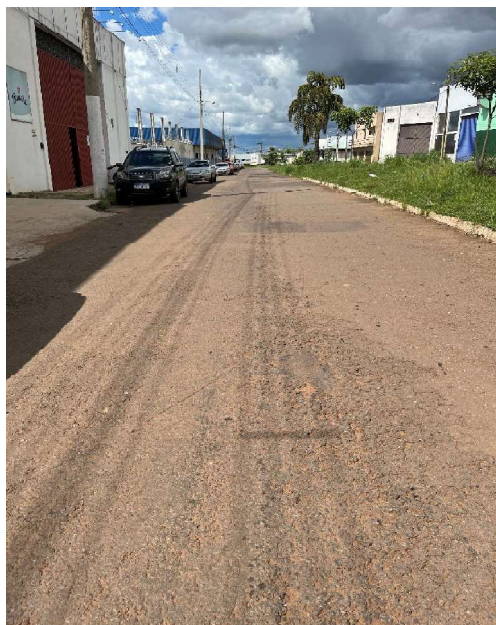
Patologia: Remendos  
Local: Trecho 01  
Coordenadas:  
-16.358136      -48.966985  
Data: 06/03/2024

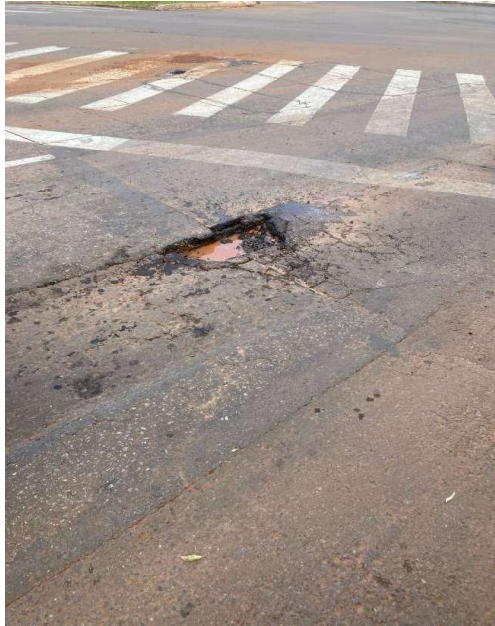
Patologia: Panela  
Local: Trecho 01  
Coordenadas:  
-16.295512      -48.954883  
Data: 06/03/2024

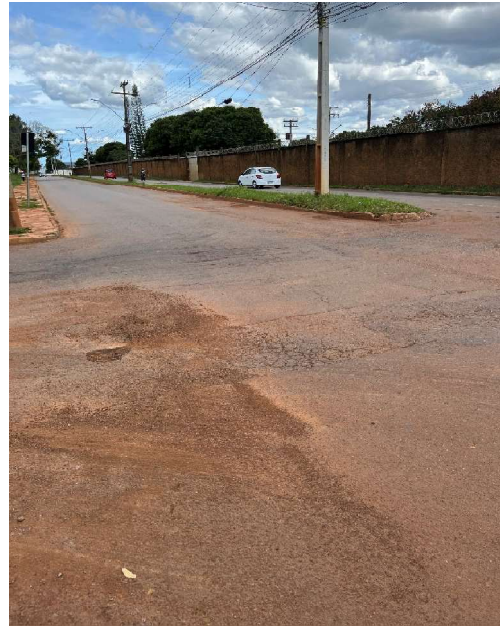
Patologia: Panela e remendo  
Local: Trecho 01  
Coordenadas:  
-16.297707      -48.946671  
Data: 06/03/2024

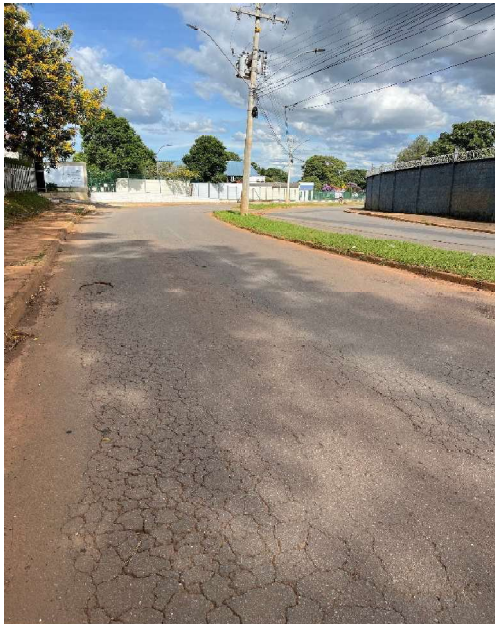
Patologia: Trincas e afundamentos  
Local: Trecho 01  
Coordenadas:  
-16.295512      -48.954883  
Data: 06/03/2024

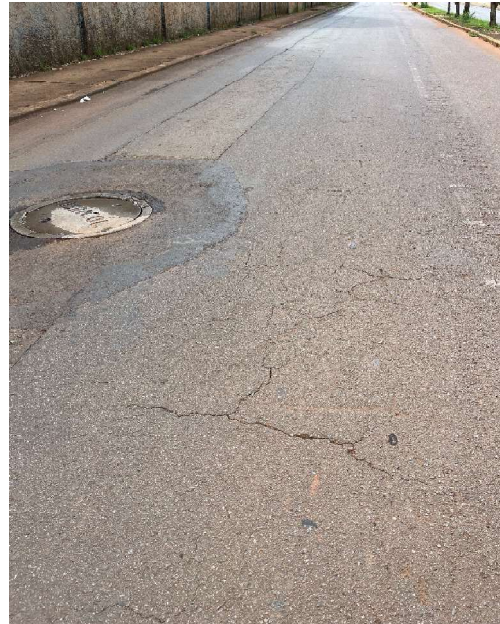
Patologia: Trincas e remendos  
Local: Trecho 01  
Coordenadas:  
-16.297707      -48.946671  
Data: 06/03/2024

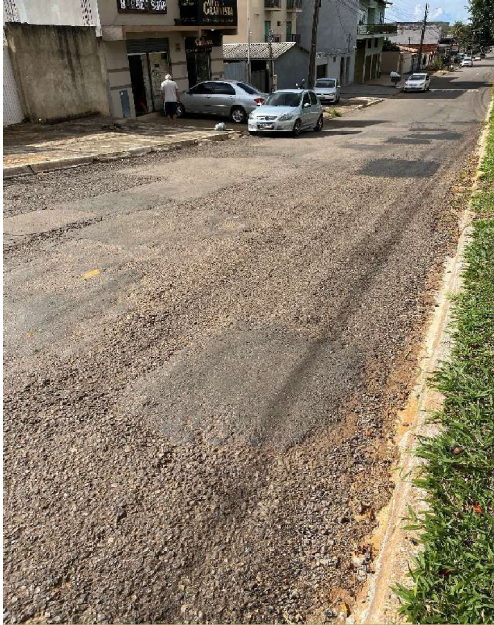
Patologia: Panela, desgaste e remendo

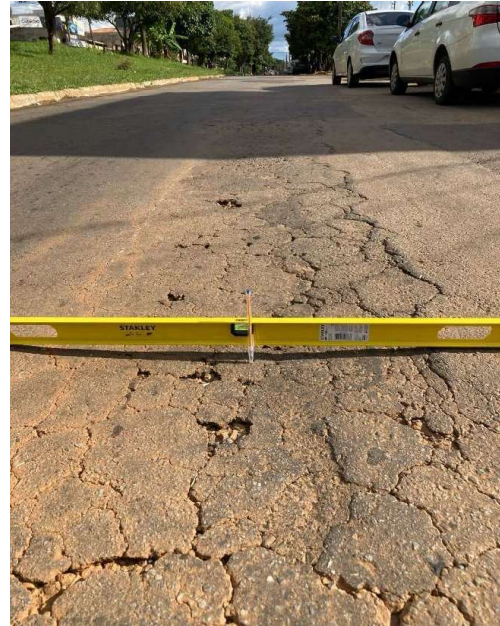
Patologia: Trinca e afundamento

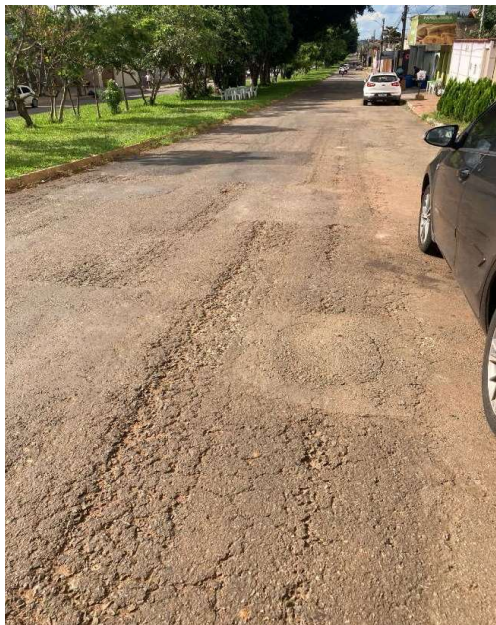
Patologia: Desgaste e remendos

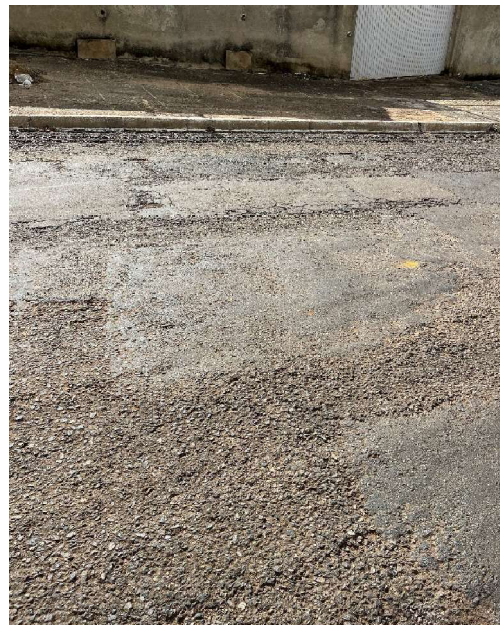
Patologia: Trincas e remendos
