| QUADRO DE RUAS | | | | | | | | | |

## FORMULÁRIO DE CONDIÇÕES DA VIA

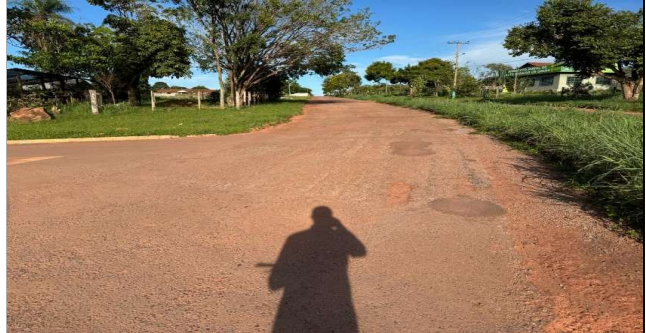
**Local:** INÍCIO LADO ESQUERDO DA AVENIDA

**Patologia:** REMENDOS, IRREGULARIDADES LONGITUDINAIS E DESGASTE SUPERFICIAL

A via apresenta deterioração elevada sendo necessário recapeamento para garantir maior vida útil. Serão beneficiado os moradores da via, batalhão da policia militar que fica nessa via, ainda de ser uma via de acesso a Go 118.

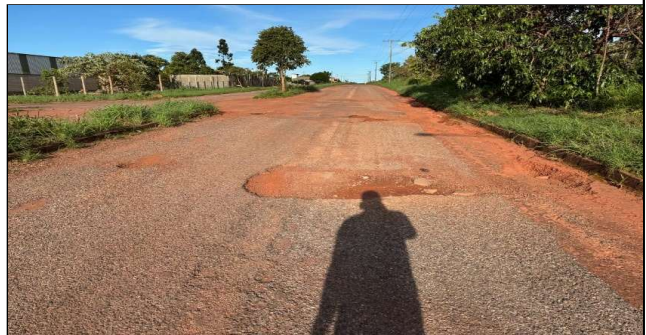
**Local:** LADO DIREITO- VISTA PARA FINAL DA AVENIDA

**Patologia:** PANELAS,DESGASTE SUPERFICIAL E IRREGULARIDADE LONGITUDINAIS

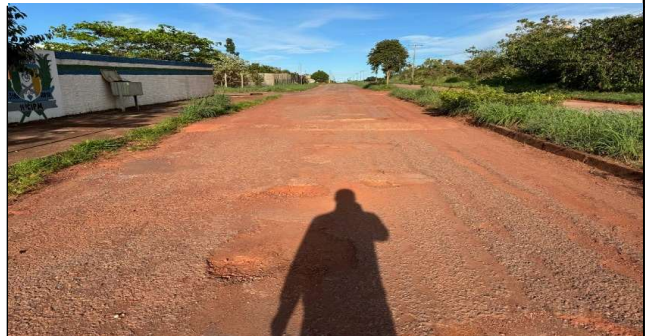
**Local:** LADO ESQUERDO - VISTA PARA FINAL DA AVENIDA

**Patologia:** REMENDOS, PANELAS, DESGASTE SUPERFICIAL E IRREGULARIDADES LONGITUDINAIS

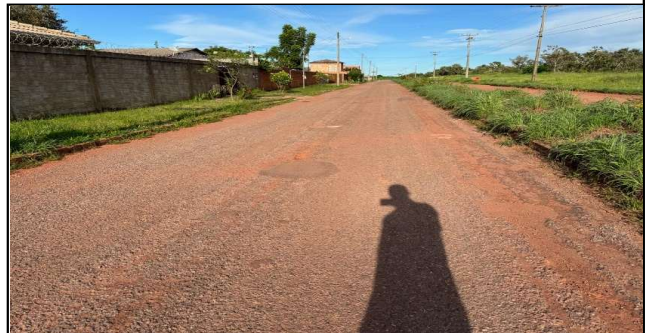
| <b>Local:</b> | LADO ESQUERDO - VISTA PARA FINAL DA AVENIDA |

| <b>Patologia:</b> | REMENDOS, DESGASTE SUPERFICIAL E IRREGULARIDADES LONGITUDINAIS |

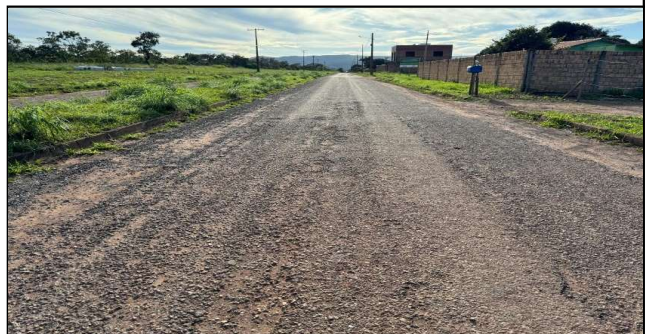
| <b>Local:</b> | VISTA FINAL - LADO ESQUERDO |

| <b>Patologia:</b> | DESGASTE SUPERFICIAL E IRREGULARIDADES LONGITUDINAIS |

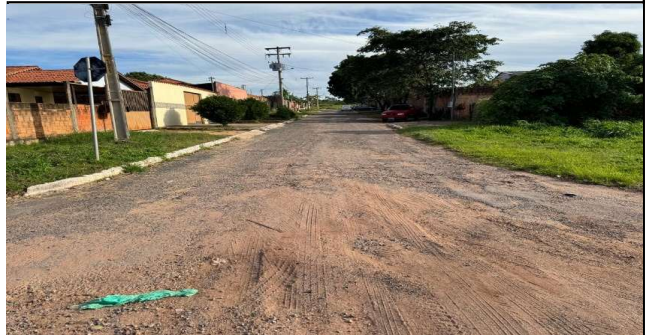
| Local: | VISTA PARA INICIO DA RUA |

| Patologia: | DESGASTE SUPERFICIAL E IRREGULARIDADES |

A via apresenta deterioração elevada sendo necessário recapeamento para garantir maior vida útil.  
Serão beneficiado os moradores da via, comerciantes diversos instalados na via.

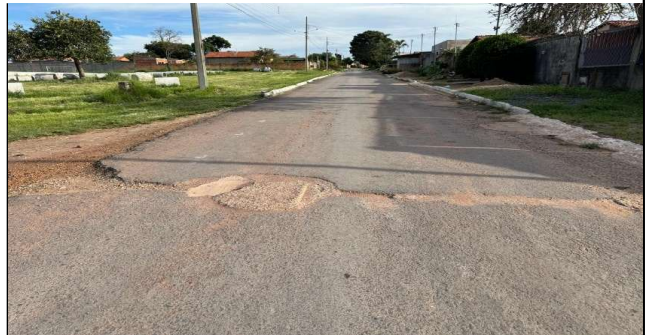
| Local: | FINAL DA RUA |

| Patologia: | REMENDOS, PANELAS, DESGASTE SUPERFICIAL E IRREGULARIDADES |

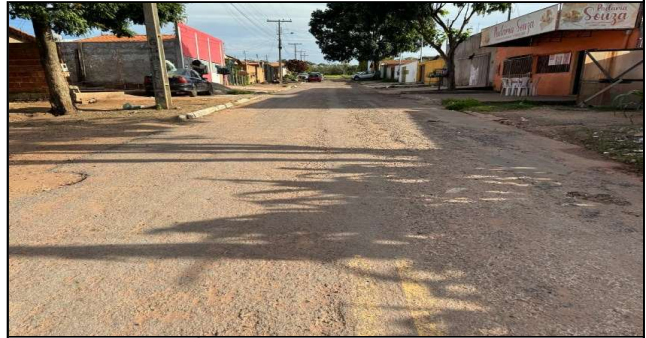
Local: VISTA PARA INICIO DA RUA

Patologia: DESGASTE SUPERFICIAL E IRREGULARIDADES

A via apresenta deterioração elevada sendo necessário recapeamento para garantir maior vida útil.  
Serão beneficiado os moradores da via, comerciantes diversos instalados na via.

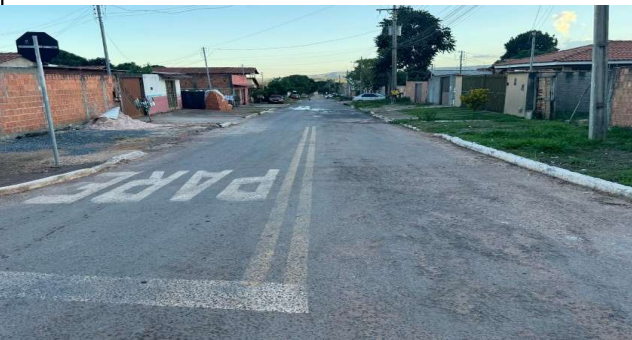
Local: VISTA PARA O FIM DA RUA

Patologia: DESGASTE SUPERFICIAL E IRREGULARIDADES

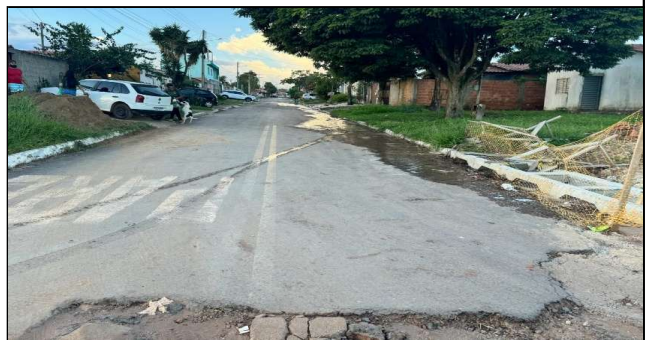
Local: FINAL DA RUA

Patologia: REMENDOS, PANELAS, DESGASTE SUPERFICIAL E IRREGULARIDADES

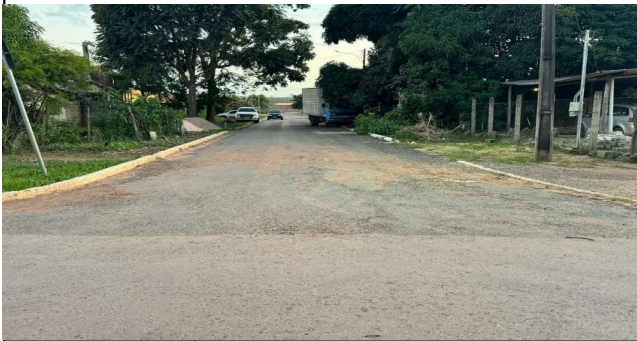
| Local: | INÍCIO DA RUA |

| Patologia: | REMENDO, DESGASTE SUPERFICIAL E IRREGULARIDADES |

A via apresenta deterioração elevada sendo necessário recapeamento para garantir maior vida útil.  
Serão beneficiado os moradores da via, comerciantes diversos instalados na via.

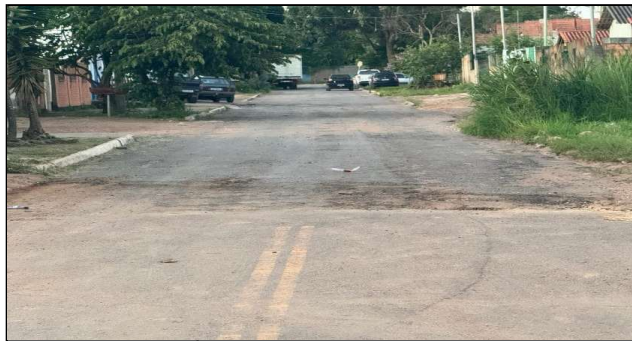
| Local: | FINAL DA RUA |

| Patologia: | DESGASTE SUPERFICIAL E IRREGULARIDADES |

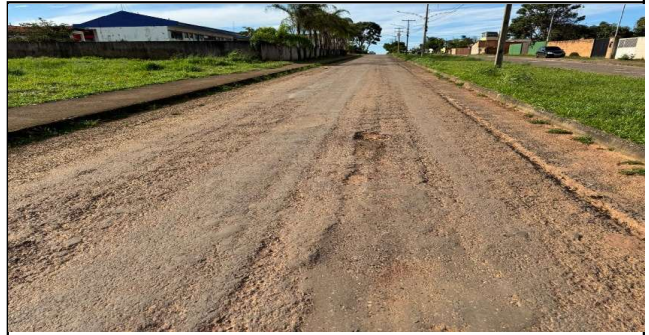
| Local: | INÍCIO LADO ESQUERDO DA AVENIDA |

| Patologia: | REMENDOS, PANELAS, IRREGULARIDADES LONGITUDINAIS E DESGASTE SUPERFICIAL |

A via apresenta deterioração elevada sendo necessário recapeamento para garantir maior vida útil. Serão beneficiado os moradores da via, comerciantes diversos instalados na via, principal avenida de acesso a creche municipal do município.

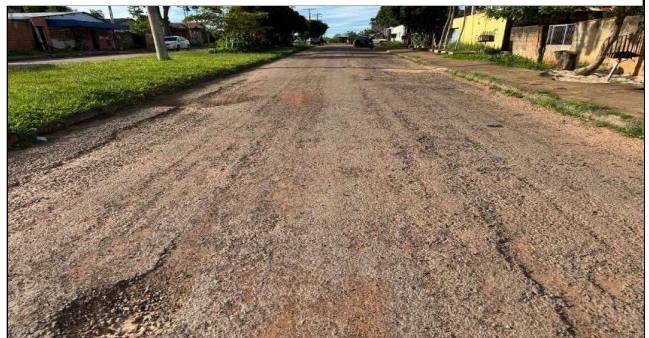
| Local: | LADO DIREITO DA AVENIDA |

| Patologia: | PANELAS,DESGASTE SUPERFICIAL E IRREGULARIDADE LONGITUDINAIS |

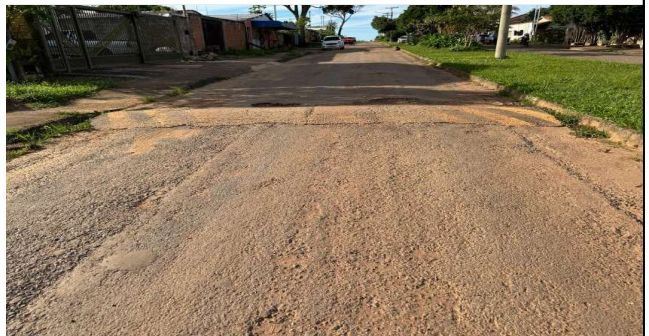
| Local: | LADO ESQUERDO DA AVENIDA |

| Patologia: | REMENDOS, PANELAS, DESGASTE SUPERFICIAL E IRREGULARIDADES LONGITUDINAIS |

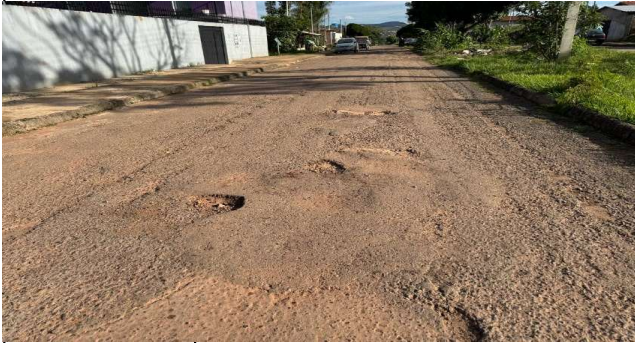
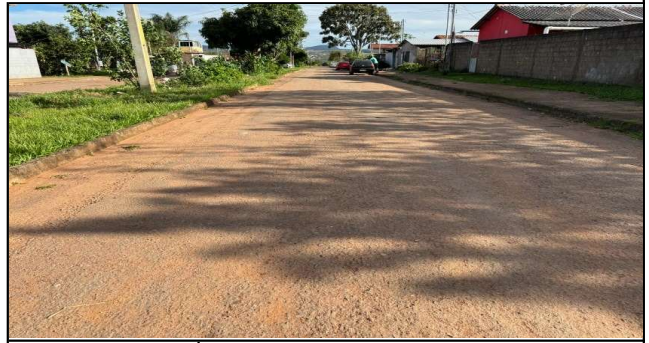
| <b>Local:</b> | FINAL DA AVENIDA LADO DIREITO |

| <b>Patologia:</b> | REMENDOS, PANELAS, DESGASTE SUPERFICIAL E IRREGULARIDADES LONGITUDINAIS |

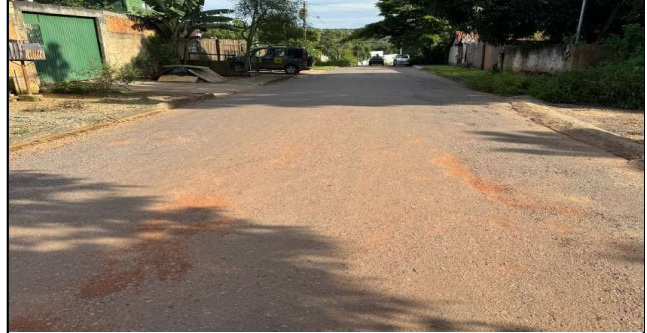
| Local: | VISTA PARA O INCIO DA RUA |

| Patologia: | IRREGULARIDADES LONGITUDINAIS, DESGASTE SUPERFICIAL |

A via apresenta deterioração elevada sendo necessário recapeamento para garantir maior vida útil.  
Serão beneficiado os moradores da via, escola.

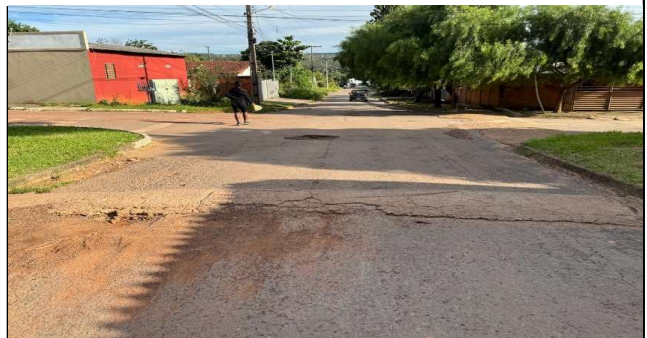
| Local: | VISTA PARA INICIO DA RUA |

| Patologia: | PANELAS,DESGASTE SUPERFICIAL E IRREGULARIDADE LONGITUDINAIS |

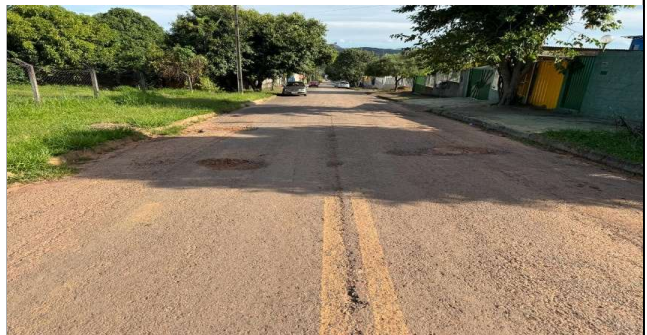
| Local: | VISTA PARA INICIO DA RUA |

| Patologia: | REMENDOS, TRINCAS, PANELAS, DESGASTE SUPERFICIAL E IRREGULARIDADES LONGITUDINAIS |

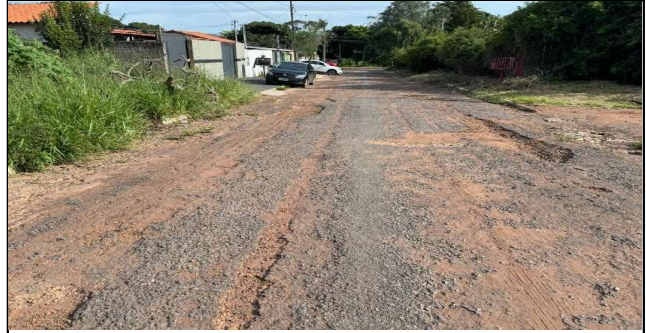
Local: VISTA PARA INICIO DA RUA

Patologia: PANELAS, DESGASTE SUPERFICIAL E IRREGULARIDADES

A via apresenta deterioração elevada sendo necessário recapeamento para garantir maior vida útil.  
Serão beneficiado os moradores da via.

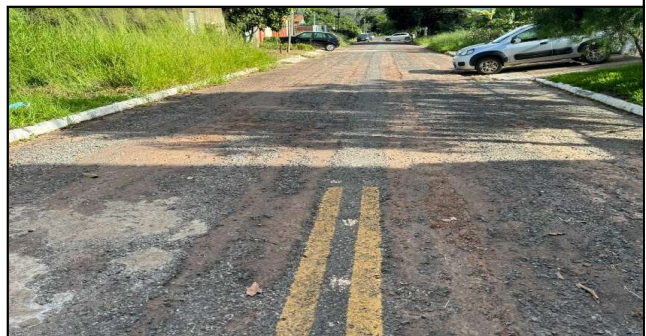
Local: FINAL DA RUA

Patologia: PANELAS, DESGASTE SUPERFICIAL E IRREGULARIDADES

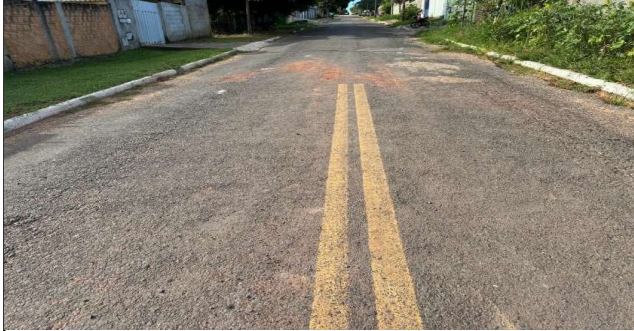
| Local: | INÍCIO DA VIA |

| Patologia: | TRINCAS, IRREGULARIDADES LONGITUDINAIS, DESGASTE SUPERFICIAL |

A via apresenta deterioração elevada sendo necessário recapeamento para garantir maior vida útil.  
Serão beneficiado os moradores da via, posto de saúde e comercios locais.

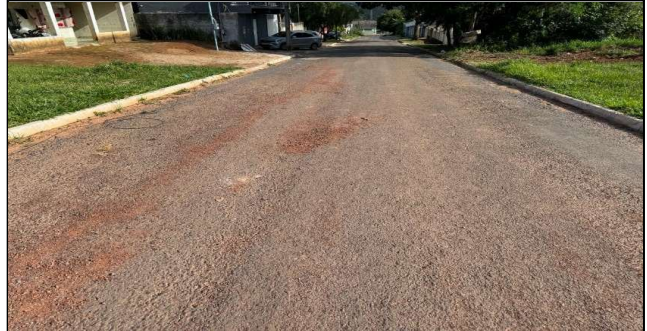
| Local: | VISTA PARA O INCIO DA RUA |

| Patologia: | TRINCAS, IRREGULARIDADES LONGITUDINAIS, DESGASTE SUPERFICIAL |

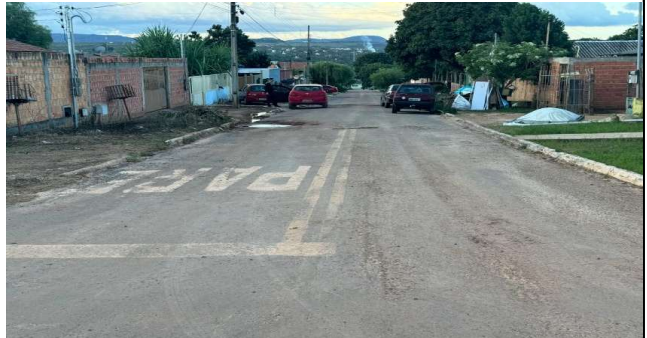
| Local: | VISTA PARA INICIO DA RUA |

| Patologia: | PANELAS,DESGASTE SUPERFICIAL E IRREGULARIDADE LONGITUDINAIS |

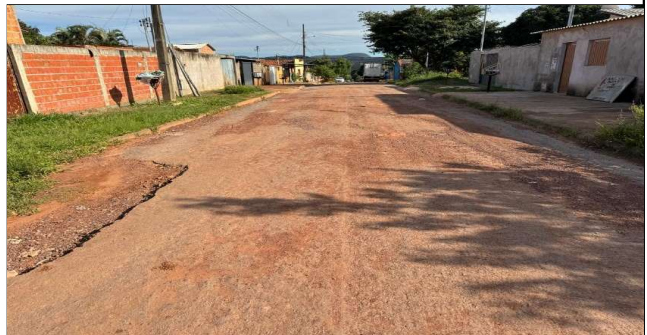
| Local: | VISTA PARA INICIO DA RUA |

| Patologia: | REMENDOS, PANELAS, DESGASTE SUPERFICIAL E IRREGULARIDADES LONGITUDINAIS |

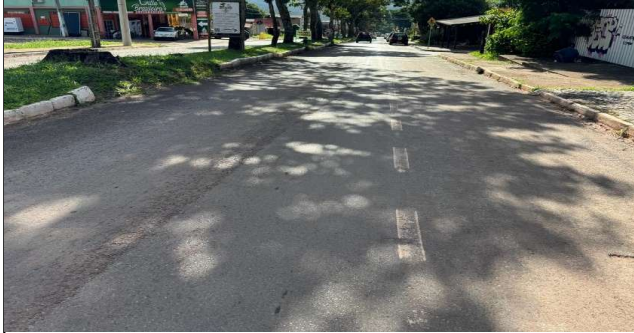
| <b>Local:</b> | INÍCIO LADO DIREITO DA AVENIDA |

| <b>Patologia:</b> | ONDULAÇÃO, TRINCA, IRREGULARIDADES LONGITUDINAIS, DESGASTE SUPERFICIAL |

A via apresenta início de deterioração sendo necessário recapeamento para garantir maior vida útil. Uma das principais avenida da cidade. Serão beneficiado os moradores da via, comerciantes, bancos, praças e turistas por se tratar da principal avenida turística da cidade.

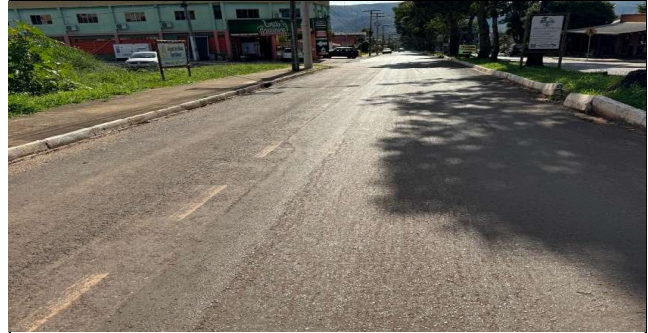
| <b>Local:</b> | INÍCIO LADO ESQUERDO DA AVENIDA |

| <b>Patologia:</b> | ONDULAÇÃO, TRINCA, IRREGULARIDADES LONGITUDINAIS, DESGASTE SUPERFICIAL |

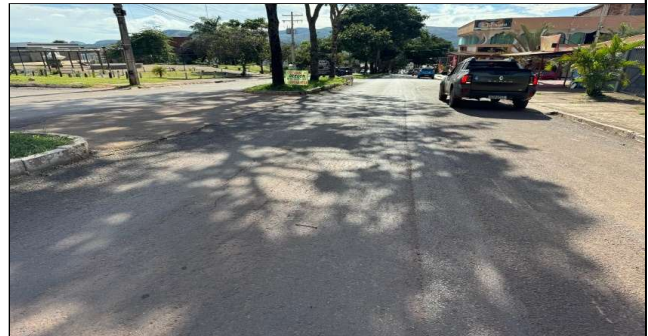
| <b>Local:</b> | LADO DIREITO - VISTA PARA FINAL DA AVENIDA |

| <b>Patologia:</b> | ONDULAÇÃO, TRINCA, IRREGULARIDADES LONGITUDINAIS, DESGASTE SUPERFICIAL |

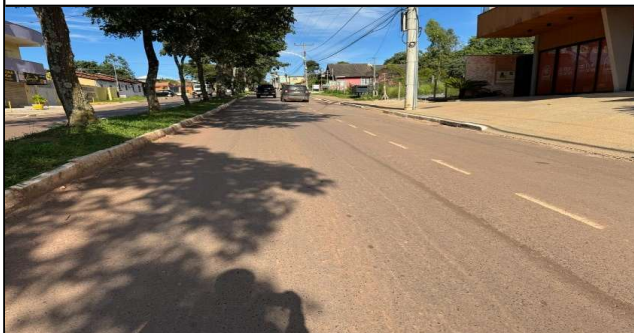
| <b>Local:</b> | LADO ESQUERDO - VISTA PARA INÍCIO DA AVENIDA |

| <b>Patologia:</b> | ONDULAÇÃO, TRINCA, IRREGULARIDADES LONGITUDINAIS, DESGASTE SUPERFICIAL |

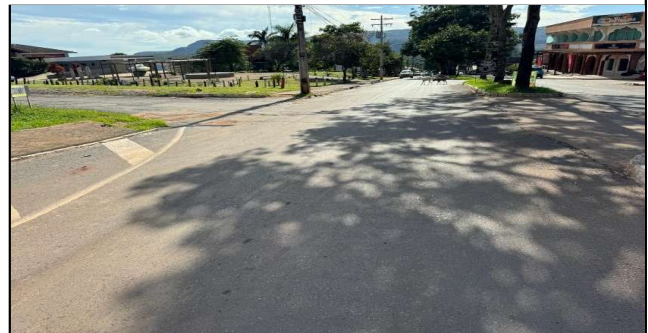
| <b>Local:</b> | LADO ESQUERDO - VISTA PARA FINAL DA AVENIDA |

| <b>Patologia:</b> | ONDULAÇÃO, TRINCA, IRREGULARIDADES LONGITUDINAIS, DESGASTE SUPERFICIAL |

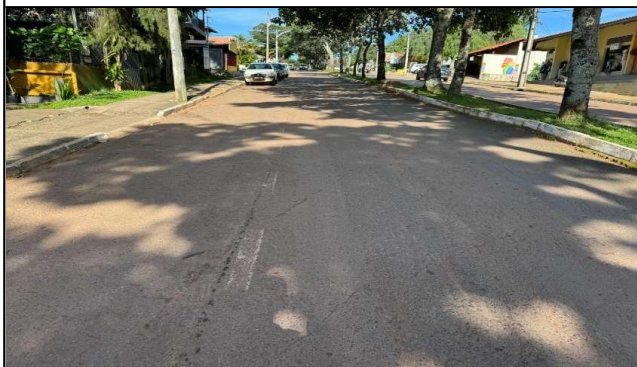
| <b>Local:</b> | LADO DIREITO - VISTA PARA INICIO DA AVENIDA |

| <b>Patologia:</b> | ONDULAÇÃO, TRINCA, IRREGULARIDADES LONGITUDINAIS, DESGASTE SUPERFICIAL |

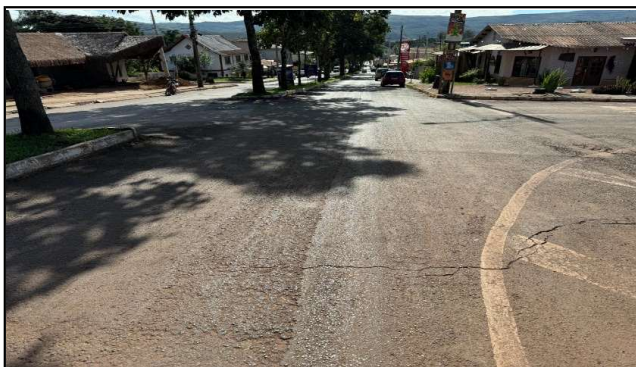
| <b>Local:</b> | LADO DIREITO - VISTA PARA FINAL DA AVENIDA |

| <b>Patologia:</b> | ONDULAÇÃO, TRINCA, IRREGULARIDADES LONGITUDINAIS, DESGASTE SUPERFICIAL |

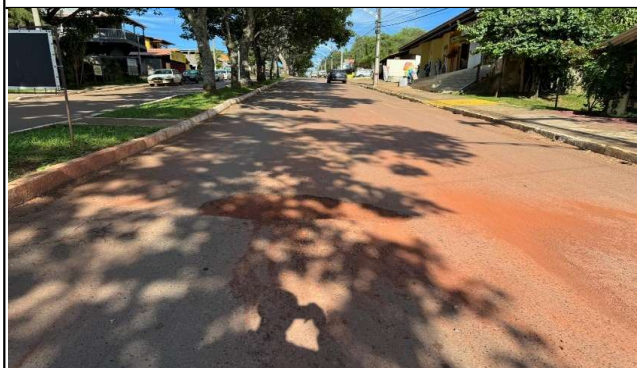
| <b>Local:</b> | LADO ESQUERDO - VISTA PARA INICIO DA AVENIDA |

| <b>Patologia:</b> | ONDULAÇÃO, BURACO, IRREGULARIDADES LONGITUDINAIS, DESGASTE SUPERFICIAL |

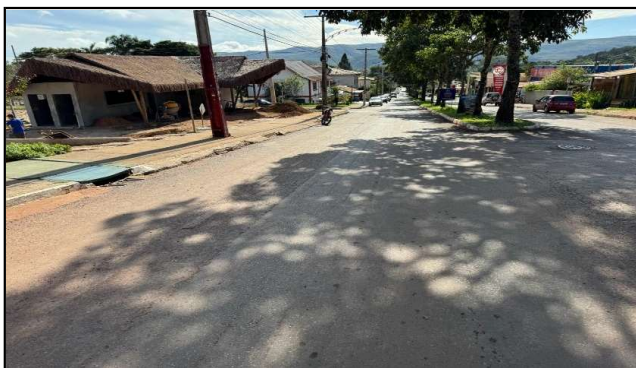
| <b>Local:</b> | LADO ESQUERDO - VISTA PARA FINAL DA AVENIDA |

| <b>Patologia:</b> | TRINCA, DESGASTE SUPERFICIAL E IRREGULARIDADES LONGITUDINAIS |

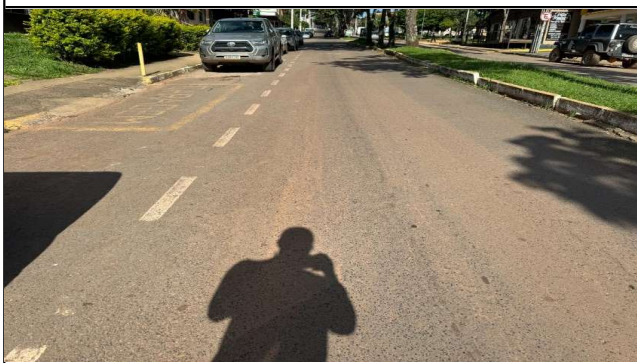
| <b>Local:</b> | LADO DIREITO - VISTA PARA INICIO DA AVENIDA |

| <b>Patologia:</b> | DESGASTE SUPERFICIAL E IRREGULARIDADES LONGITUDINAIS |

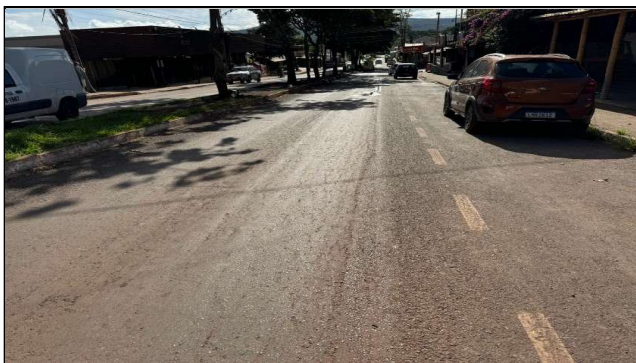
| <b>Local:</b> | LADO DIREITO - VISTA PARA FINAL DA AVENIDA |

| <b>Patologia:</b> | DESGASTE SUPERFICIAL E IRREGULARIDADES LONGITUDINAIS |

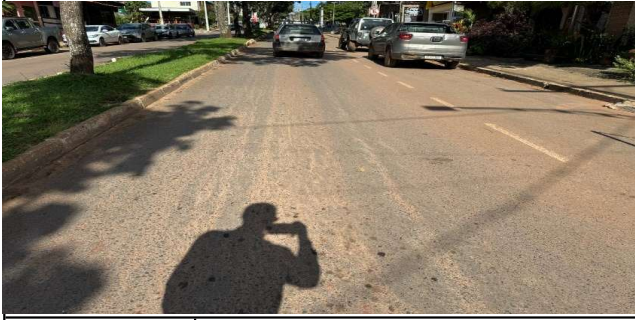
| <b>Local:</b> | LADO ESQUERDO - VISTA PARA INICIO DA AVENIDA |

| <b>Patologia:</b> | ONDULAÇÃO, TRINCA, IRREGULARIDADES LONGITUDINAIS, DESGASTE SUPERFICIAL |

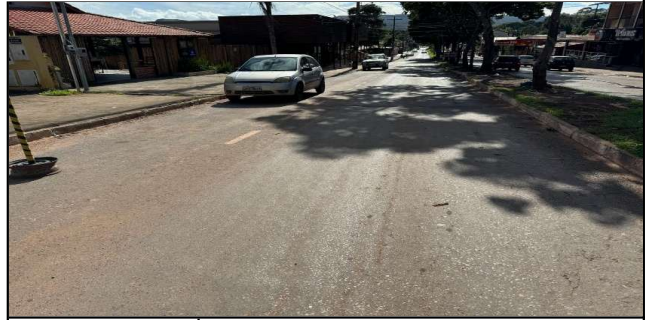
| <b>Local:</b> | LADO ESQUERDO - VISTA PARA FINAL DA AVENIDA |

| <b>Patologia:</b> | ONDULAÇÃO, TRINCA, IRREGULARIDADES LONGITUDINAIS, DESGASTE SUPERFICIAL |

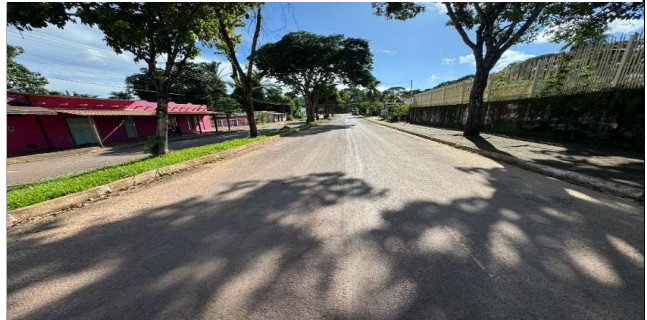
| <b>Local:</b> | LADO DIREITO - VISTA PARA FINAL DA AVENIDA |

| <b>Patologia:</b> | TRINCA, DESGASTE SUPERFICIAL E IRREGULARIDADES LONGITUDINAIS |

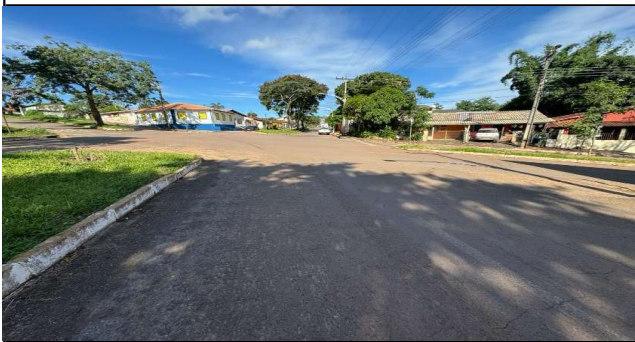
| <b>Local:</b> | LADO ESQUERDO - VISTA PARA INICIO DA AVENIDA |

| <b>Patologia:</b> | TRINCA, DESGASTE SUPERFICIAL E IRREGULARIDADES LONGITUDINAIS |

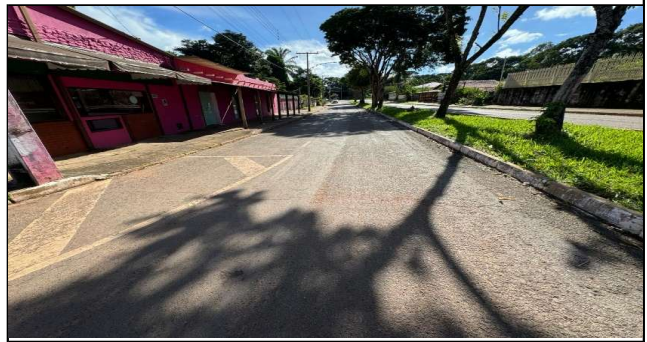
| <b>Local:</b> | LADO ESQUERDO - VISTA PARA FINAL DA AVENIDA |

| <b>Patologia:</b> | TRINCA, DESGASTE SUPERFICIAL E IRREGULARIDADES LONGITUDINAIS |

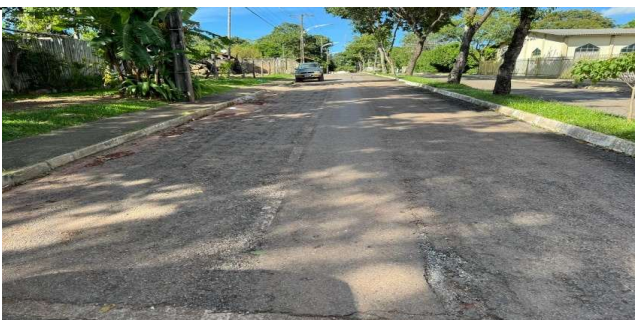
| <b>Local:</b> | LADO DIREITO - FINAL |

| <b>Patologia:</b> | TRINCA, PANELAS, DESGASTE SUPERFICIAL E IRREGULARIDADES LONGITUDINAIS |

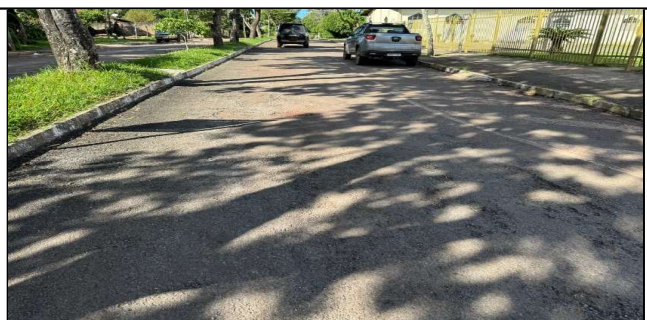
| <b>Local:</b> | LADO ESQUERDO - FINAL |

| <b>Patologia:</b> | TRINCA, PANELAS, DESGASTE SUPERFICIAL E IRREGULARIDADES LONGITUDINAIS |

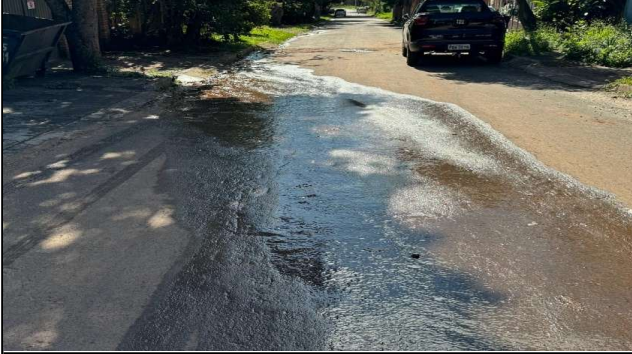
| Local: | INÍCIO DA RUA |

| Patologia: | DESGASTE SUPERFICIAL E IRREGULARIDADES |

A via apresenta deterioração elevada sendo necessário recapeamento para garantir maior vida útil.  
Serão beneficiado os moradores da via.

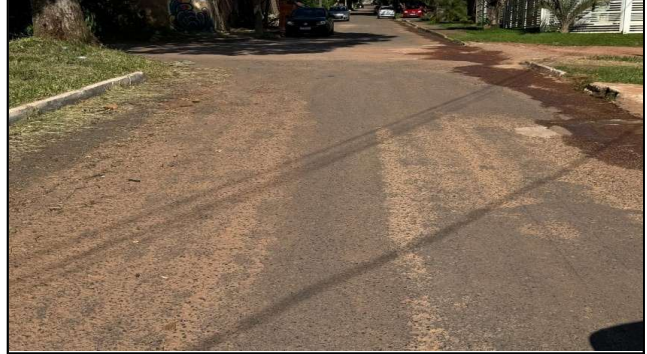
| Local: | VISTA PARA INICIO DA RUA |

| Patologia: | DESGASTE SUPERFICIAL E IRREGULARIDADES |

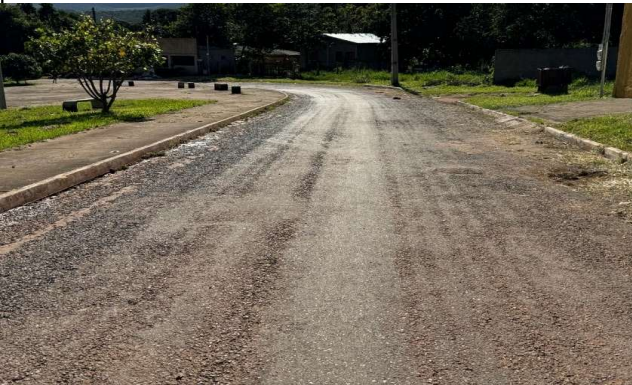
| Local: | VISTA PARA O FIM DA RUA |

| Patologia: | DESGASTE SUPERFICIAL E IRREGULARIDADES |

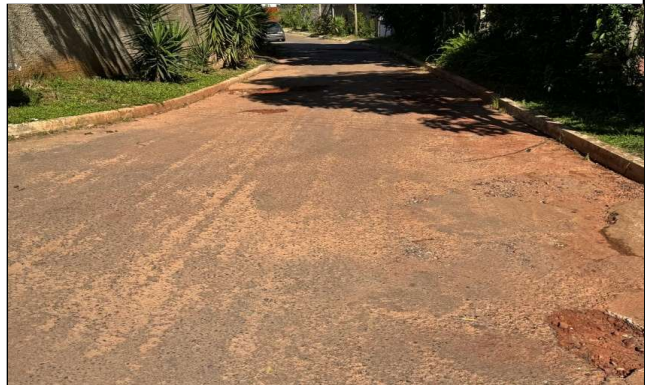
| Local: | FINAL DA RUA |

| Patologia: | PANELAS, REMENODOS, DESGASTE SUPERFICIAL E IRREGULARIDADES |

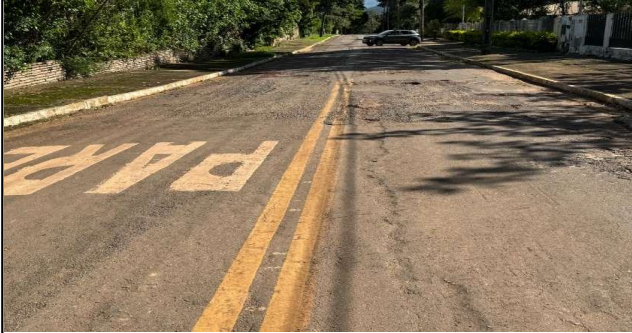
| Local: | INÍCIO DA RUA |

| Patologia: | TRINCAS, REMENDO, PANELAS DESGASTE SUPERFICIAL E IRREGULARIDADES |

A via apresenta deterioração elevada sendo necessário recapeamento para garantir maior vida útil. Serão beneficiado os moradores da via e turista, por se tratar de uma via de acesso para cachoeiras e G239.

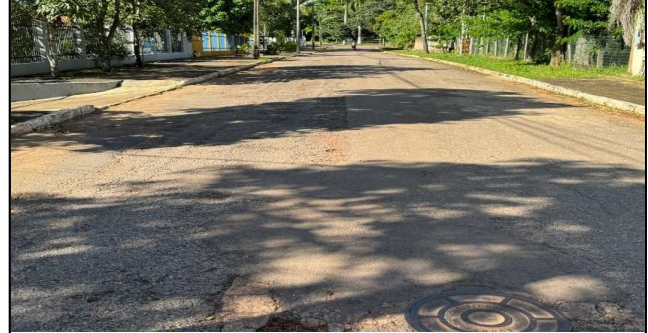
| Local: | VISTA PARA INICIO DA RUA |

| Patologia: | TRINCAS, REMENDO, PANELAS DESGASTE SUPERFICIAL E IRREGULARIDADES |

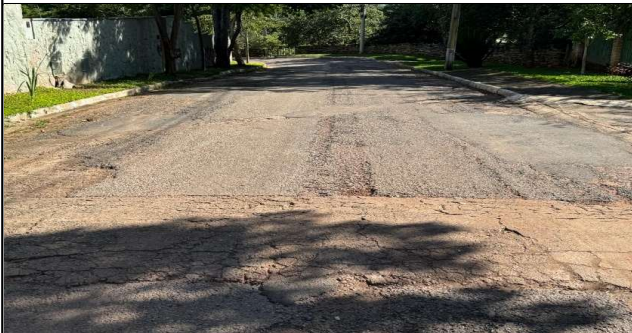
| Local: | VISTA PARA O FIM DA RUA |

| Patologia: | TRINCAS, REMENDO, PANELAS DESGASTE SUPERFICIAL E IRREGULARIDADES |

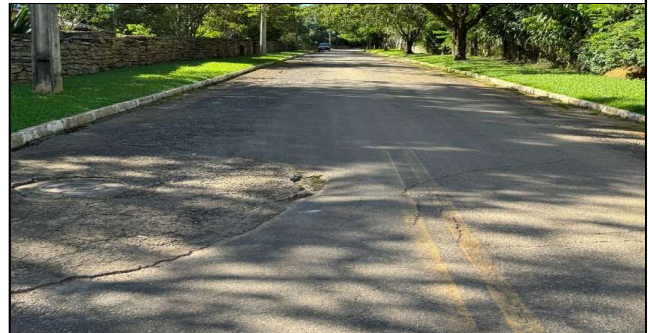
| Local: | FINAL DA RUA |

| Patologia: | TRINCAS, REMENDO, DESGASTE SUPERFICIAL E IRREGULARIDADES |

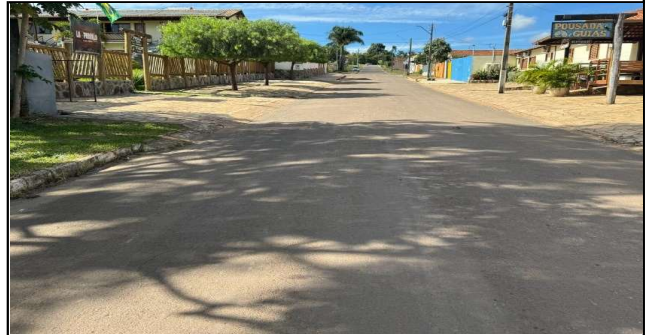
| Local: | VISTA PARA INICIO DA RUA |

| Patologia: | DESGASTE SUPERFICIAL E IRREGULARIDADES |

A via apresenta deterioração elevada sendo necessário recapeamento para garantir maior vida útil.  
Serão beneficiado os moradores da via e turista.

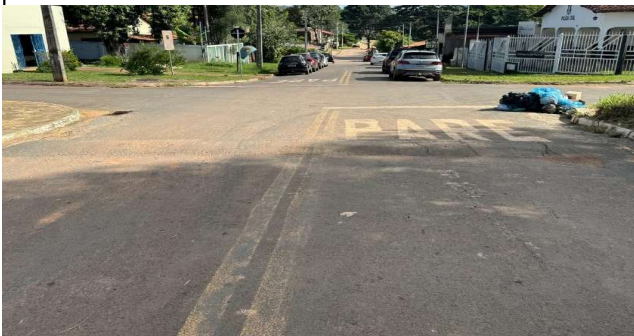
| Local: | VISTA PARA O FIM DA RUA |

| Patologia: | TRINCAS, DESGASTE SUPERFICIAL E IRREGULARIDADES |

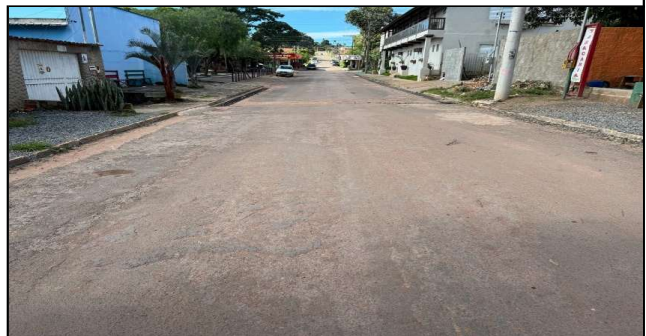
| Local: | FINAL DA RUA |

| Patologia: | TRINCAS, REMENDO, DESGASTE SUPERFICIAL E IRREGULARIDADES |

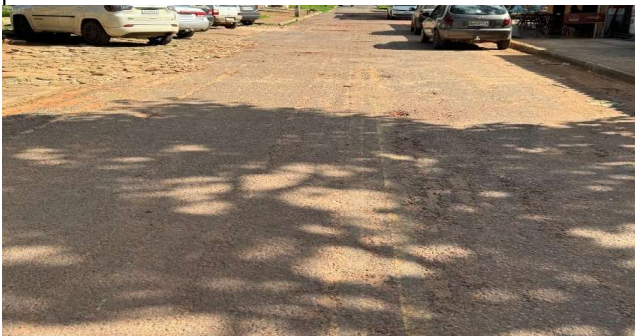
| Local: | INÍCIO DA RUA |

| Patologia: | TRINCAS,PANELAS, REMENDO, DESGASTE SUPERFICIAL E IRREGULARIDADES |

A via apresenta deterioração elevada sendo necessário recapeamento para garantir maior vida útil.  
Serão beneficiado os moradores da via, comercios e turista

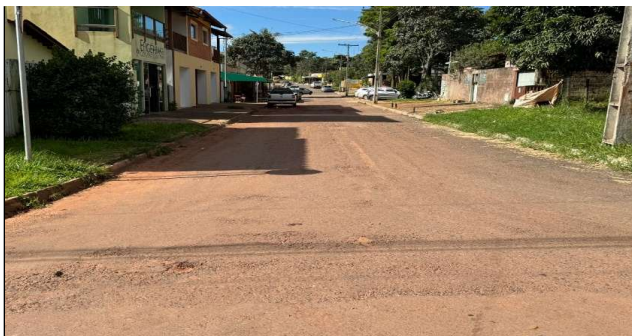
| Local: | FINAL DA RUA |

| Patologia: | TRINCAS, REMENDO, DESGASTE SUPERFICIAL E IRREGULARIDADES |

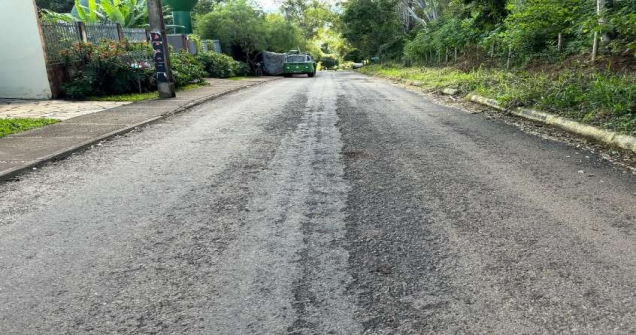
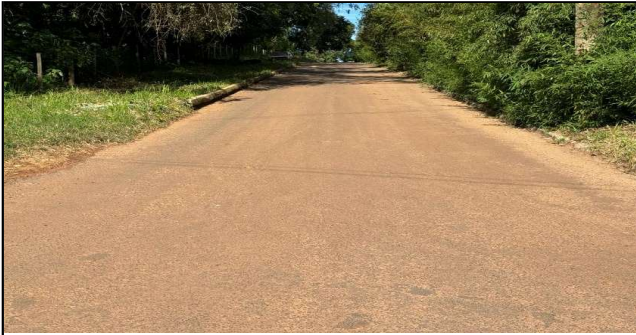
| Patologia: | PANELAS, REMENDO, DESGASTE SUPERFICIAL E IRREGULARIDADES | Patologia: | PANELAS, REMENDO, DESGASTE SUPERFICIAL E IRREGULARIDADES |

| JUSTIFICATIVA:<br>A via apresenta deterioração elevada sendo necessário recapeamento para garantir maior vida útil.<br>Serão beneficiado os moradores da via, comercios e turista | | | |

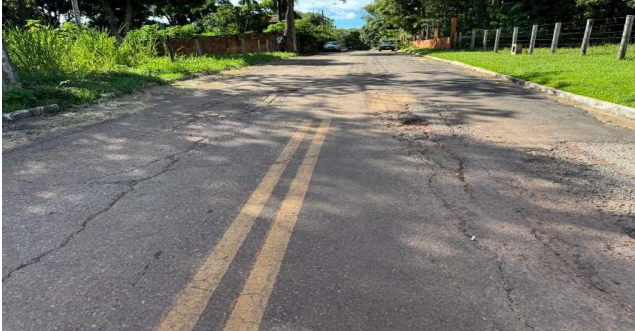
| Local: | INÍCIO DA RUA |

| Patologia: | TRINCAS,PANELAS, REMENDO, DESGASTE SUPERFICIAL E IRREGULARIDADES |

A via apresenta deterioração elevada sendo necessário recapeamento para garantir maior vida útil.  
Serão beneficiado os moradores da via

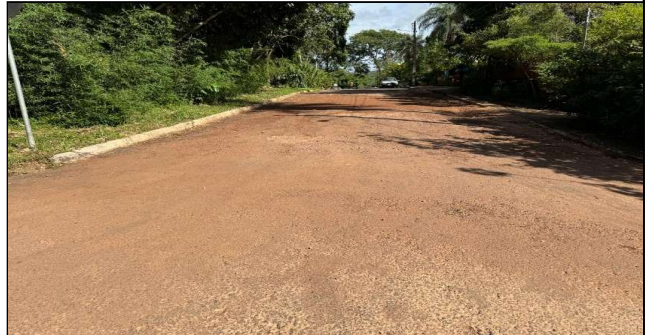
| Local: | FINAL DA RUA |

| Patologia: | TRINCAS,PANELAS, REMENDO, DESGASTE SUPERFICIAL E IRREGULARIDADES |

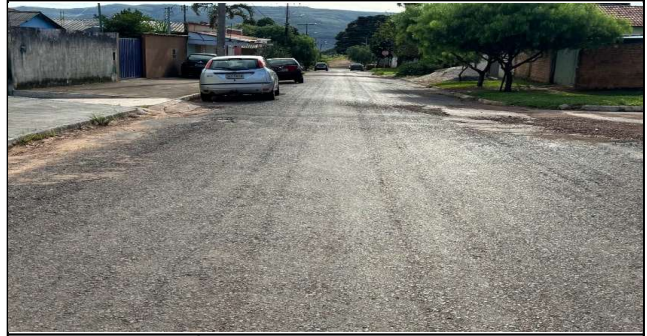
**Local:** VISTA PARA O INICIO DA RUA

**Patologia:** PANELAS, IRREGULARIDADES LONGITUDINAIS, DESGASTE SUPERFICIAL

A via apresenta deterioração elevada sendo necessário recapeamento para garantir maior vida útil.  
Serão beneficiado os moradores da via, e comercios locais.

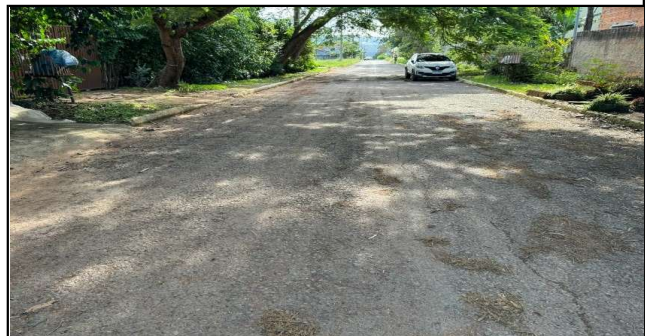
**Local:** VISTA PARA INICIO DA RUA

**Patologia:** TRINCAS, DESGASTE SUPERFICIAL E IRREGULARIDADE LONGITUDINAIS

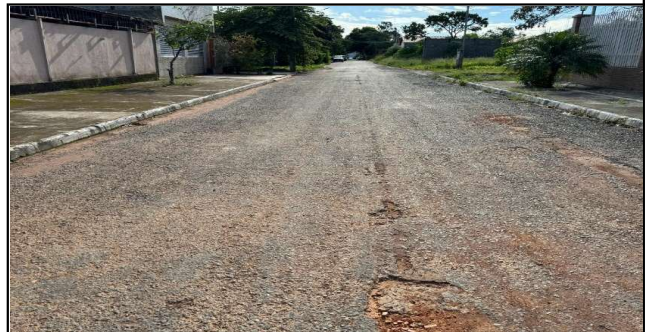
**Local:** VISTA PARA INICIO DA RUA

**Patologia:** PANELAS, DESGASTE SUPERFICIAL E IRREGULARIDADES LONGITUDINAIS

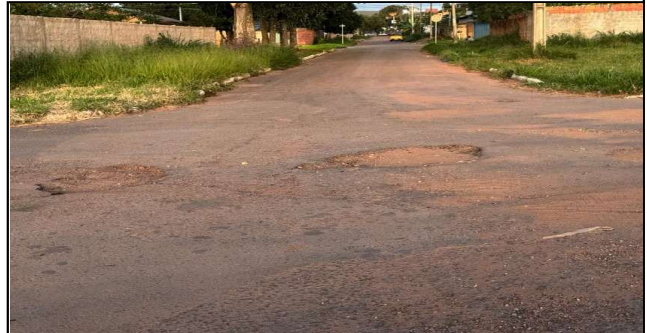
| Local: | FINAL DA VIA |

| Patologia: | PANELAS, REMENDO, IRREGULARIDADES LONGITUDINAIS, DESGASTE SUPERFICIAL |

A via apresenta deterioração elevada sendo necessário recapeamento para garantir maior vida útil.  
Serão beneficiado os moradores da via.
