| QUADRO DE RUAS | | | | | | | | | |

MUNICÍPIO: CAVALCANTE-GO

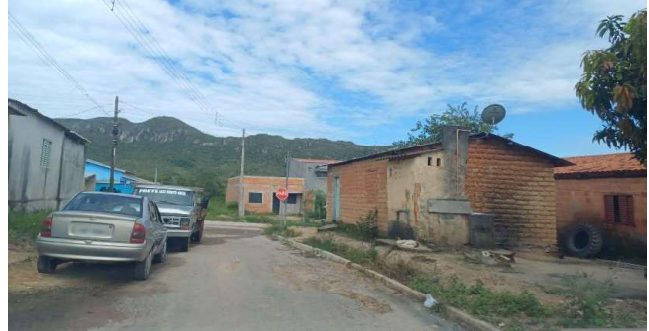
| Local: | MEIO |

| Patologia: | TRINCAS E PANELAS |

A via apresenta deterioração elevada sendo necessário recapeamento para garantir maior vida útil. Os beneficiados serão os moradores da via, turistas e moradores da zona rural visto que a via encontra-se na saída da zona urbana para a zona rural.

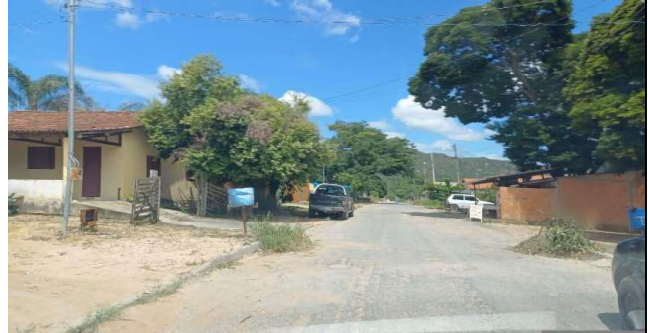
| Patologia: | TRINCAS, IRREGULARIDADES LONGITUDINAIS E DESGASTE SUPERFICIAL |

A via apresenta deterioração elevada sendo necessário recapeamento para garantir maior vida útil. Serão beneficiado os moradores da via, comerciantes diversos instalados na via, turistas e moradores da zona rural visto que a via encontra-se na saída da zona urbana para a zona rural.

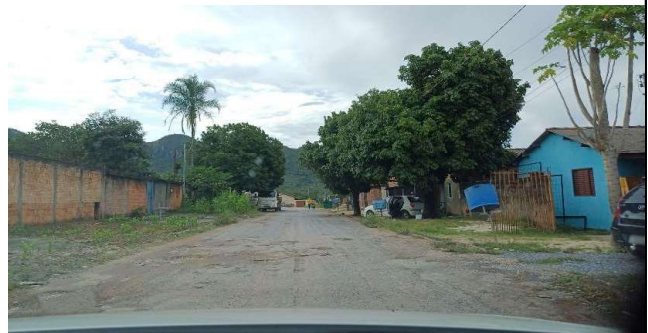
| Patologia: | PANELAS, REMENDOS, DESGASTE SUPERFICIAL E TRINCAS |

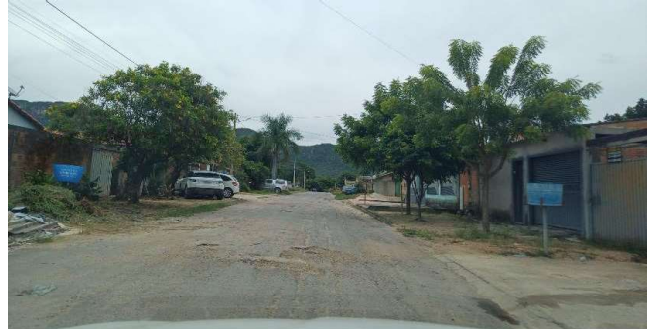
| Local: | INÍCIO DA VIA |

| Patologia: | REMENDOS, PANELAS, TRINCAS, DESGASTE SUPERFICIAL E IRREGULARIDADES |

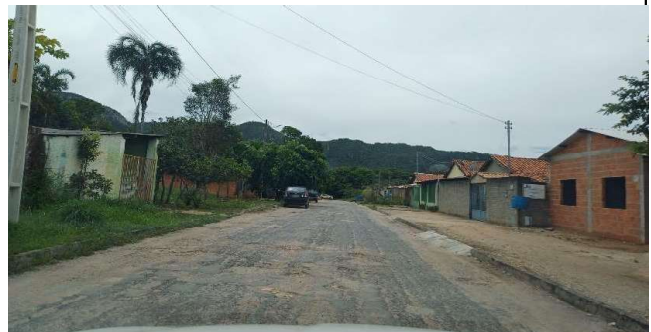
| Patologia: | REMENDOS, PANELAS, TRINCAS, DESGASTE SUPERFICIAL E IRREGULARIDADES |

A via apresenta deterioração alta sendo necessário recapeamento para garantir maior vida útil.

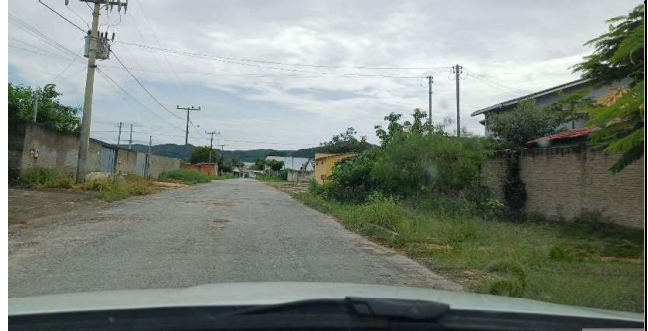
| <b>Patologia:</b> | DESGASTE SUPERFICIAL, PANELAS E REMENDOS, TRINCAS E IRREGULARIDADES |

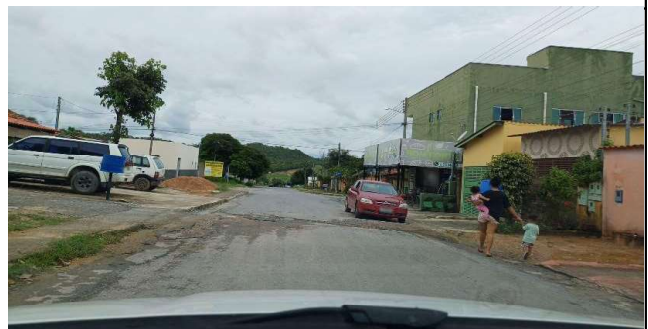
| Local: | VISTA DO FIM DA VIA |

| Patologia: | REMENDOS, PANELAS E TRINCAS |

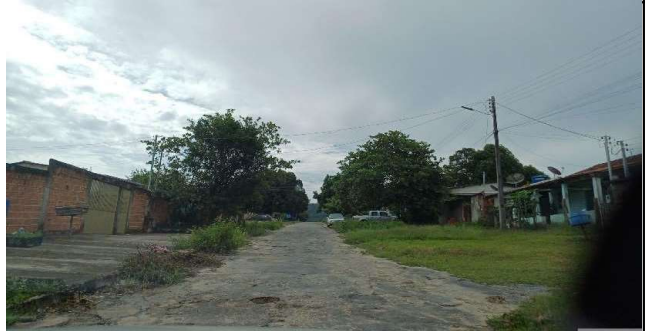
| <b>Patologia:</b> | TRINCAS, PANELAS, REMENDOS E DESGASTE SUPERFICIAL |

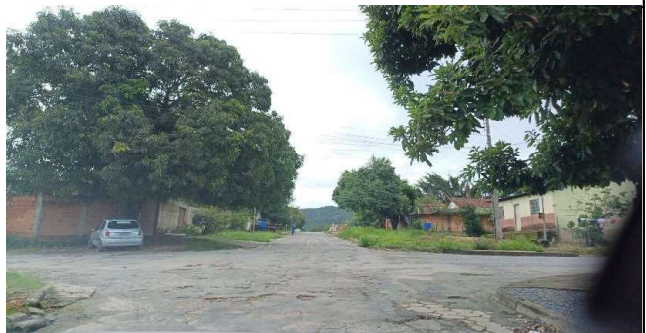
| <b>Patologia:</b> | TRINCAS, PANELAS, REMENDOS, DESGASTE SUPERFICIAL E IRREGULARIDADES |

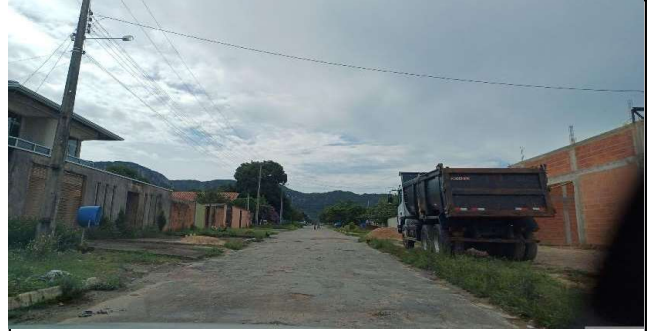
| <b>Patologia:</b> | IRREGULARIDADES, TRINCAS, PANELAS E REMENDOS |

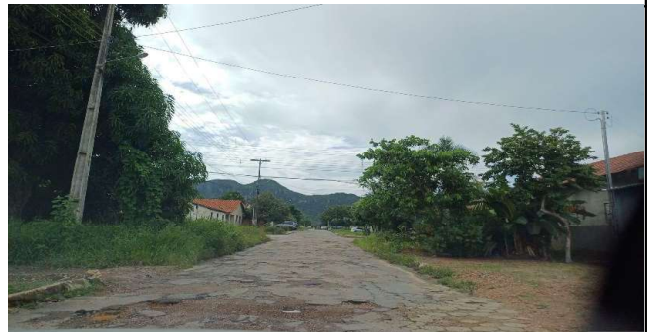
| <b>Patologia:</b> | IRREGULARIDADES, TRINCAS, PANELAS, REMENDOS E DESGASTE SUPERFICIAL |

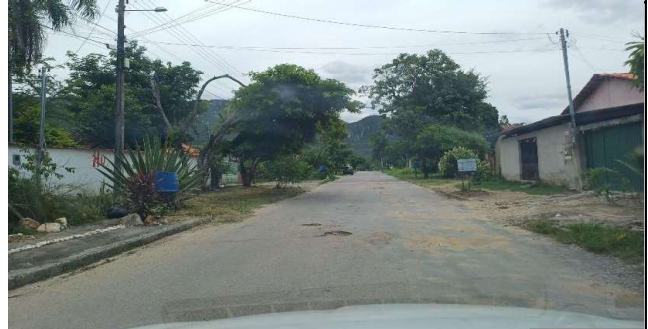
| <b>Patologia:</b> | PANELAS, TRINCAS E IRREGULARIDADES |

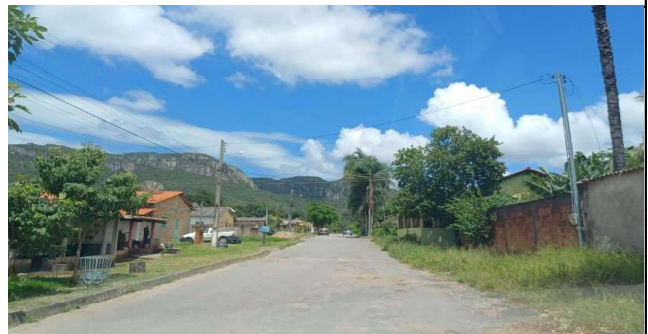
| <b>Patologia:</b> | PANELAS, TRINCAS E IRREGULARIDADES |

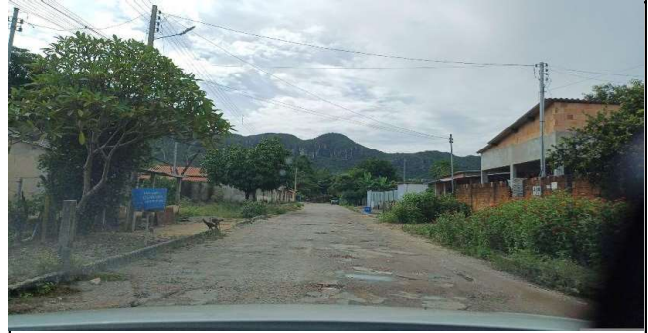
| <b>Patologia:</b> | PANELAS, TRINCAS, REMENDOS E IRREGULARIDADES |

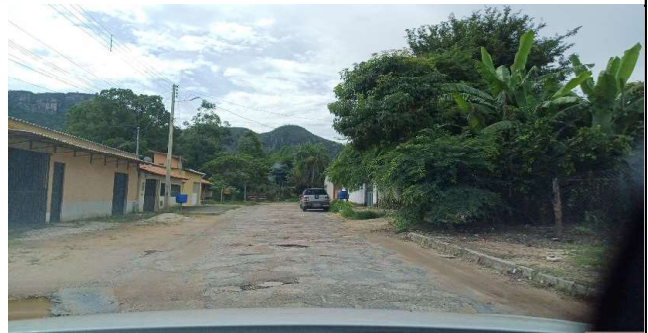
| <b>Local:</b> | VISTA DO FIM |

| <b>Patologia:</b> | PANELAS, TRINCAS, REMENDOS E IRREGULARIDADES |

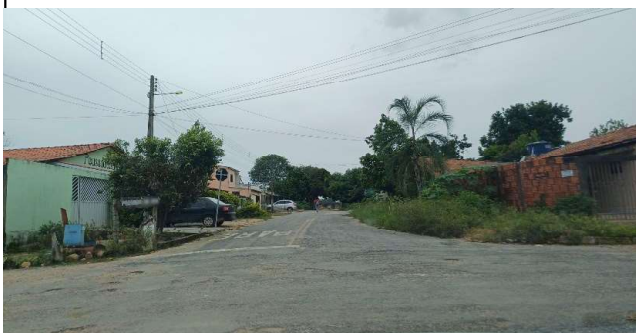
| Patologia: | DESGASTE SUPERFICIAL, PANELAS, TRINCAS E IRREGULARIDADES |

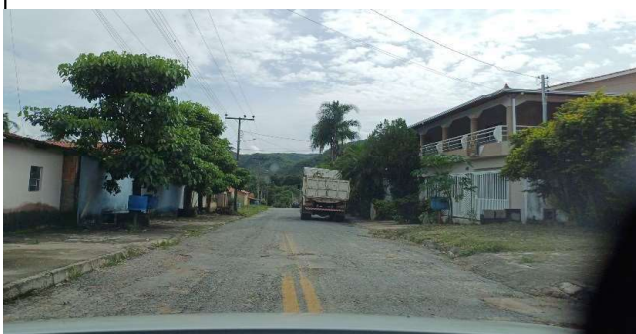
Local: FIM PARA INÍCIO

Patologia: PANELAS, REMENDOS, TRINCAS, DESGASTE SUPERFICIAL E IRREGULARIDADES

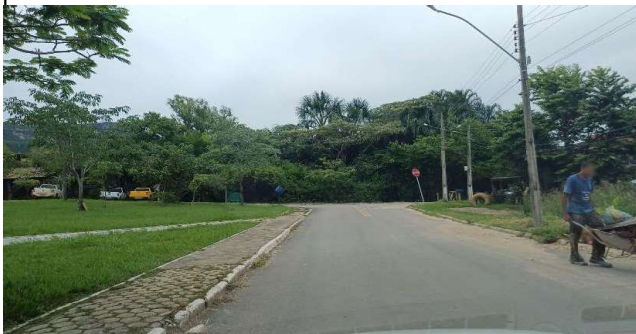
| Local: | VISTA DO INÍCIO |

| Patologia: | TRINCAS |

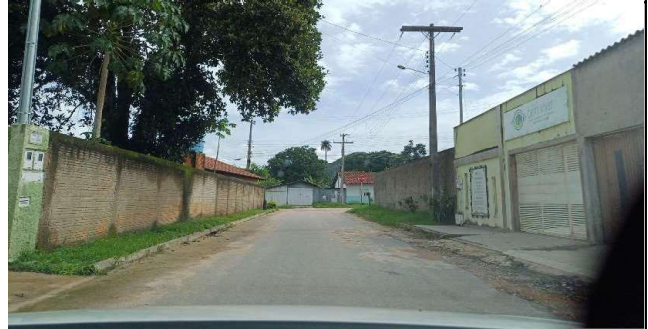
| Patologia: | TRINCAS |

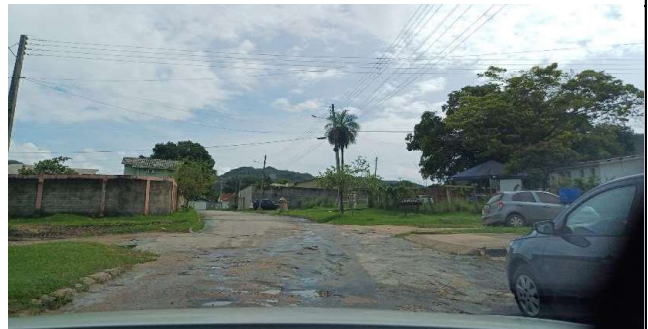
| Patologia: | PANELAS, REMENDOS, TRINCAS E IRREGULARIDADES. |

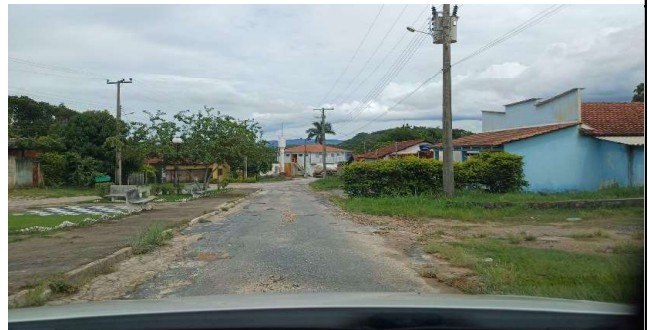
| Local: | VISTA DO FIM |

| Patologia: | DESGASTE SUPERFICIAL, PANELAS, REMENDOS, IRREGULARIDADES E TRINCAS |

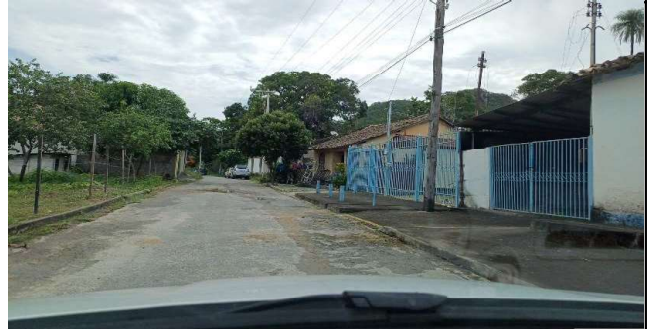
| Patologia: | IRREGULARIDADES E TRINCAS |

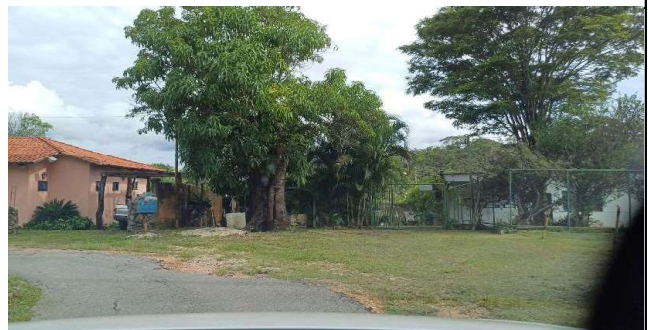
| Local: | VISTA DO FIM |

| Patologia: | TRINCAS |

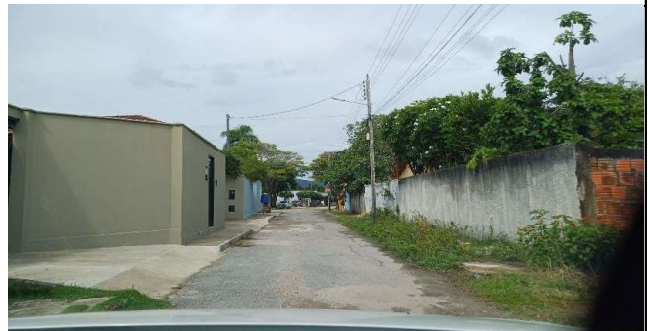
| Patologia: | TRINCAS E REMENDOS |

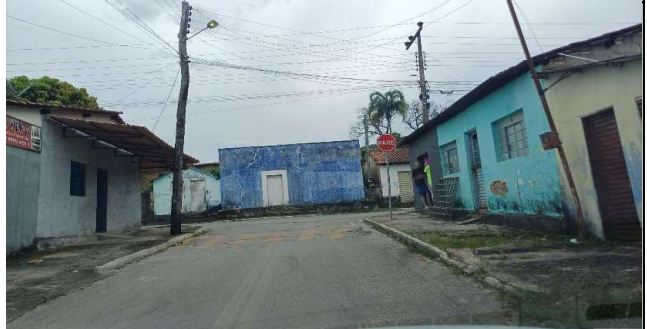
**Local:** VISTA DO FIM

**Patologia:** DESGASTE SUPERFICIAL E TRINCAS

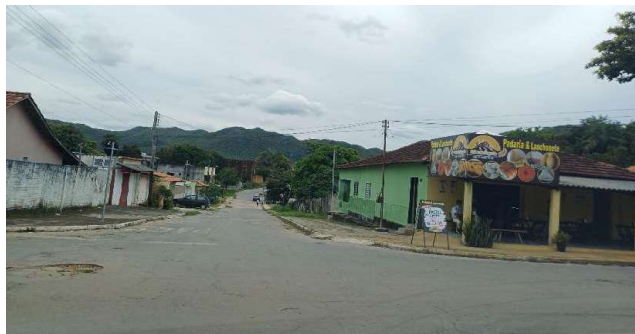
| <b>Local:</b> | INÍCIO |

| <b>Patologia:</b> | TRINCAS |

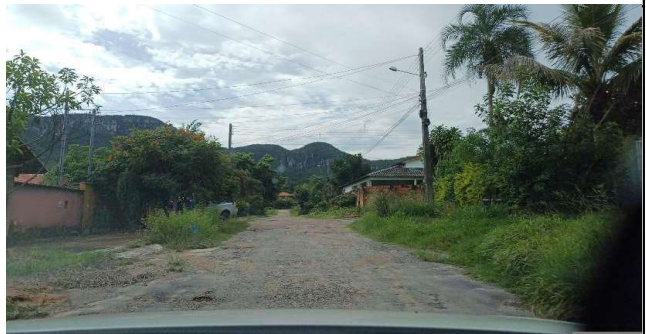
| <b>Patologia:</b> | TRINCAS, PANELAS, REMENDOS E DESGASTE SUPERFICIAL |

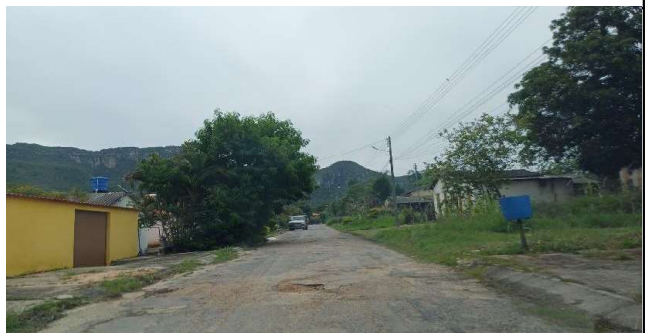
| <b>Patologia:</b> | PANELAS, DESGASTE SUPERFICIAL, TRINCAS, IRREGULARIDADES E REMENDOS |

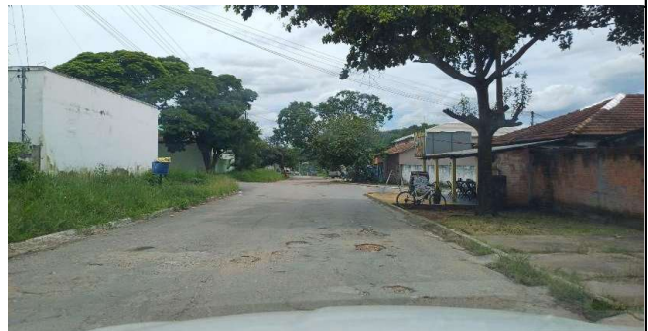
| Patologia: | REMENDOS, PANELAS E TRINCAS |

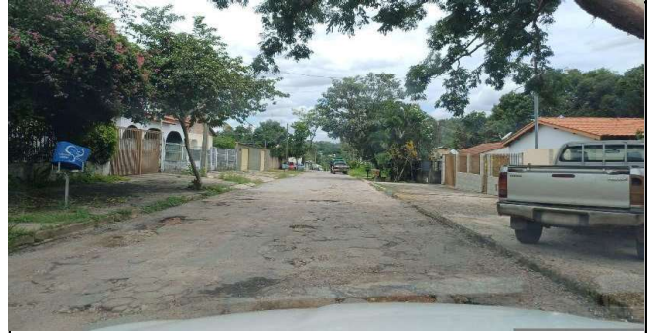
| <b>Patologia:</b> | TRINCAS, REMENDOS, PANEAS, DESGASTE SUPERFICIAL E |

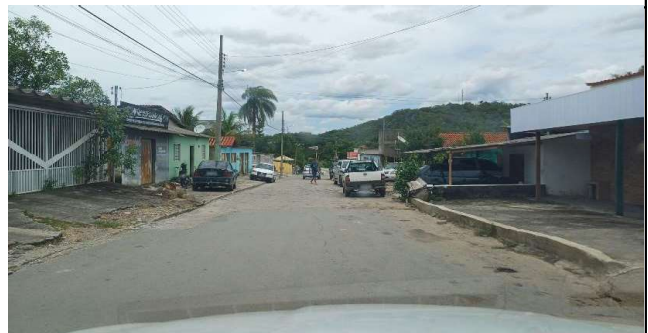
| <b>Local:</b> | FIM |

| <b>Patologia:</b> | TRINCAS E PANEAS |

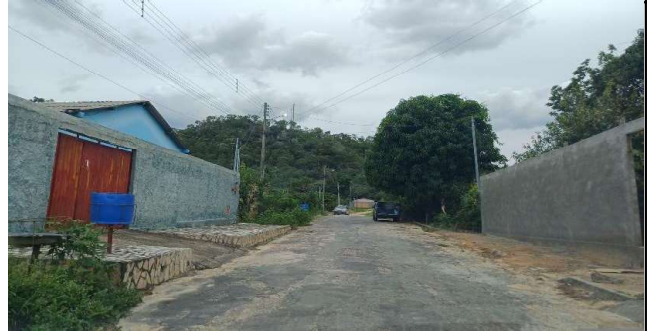
Patologia: DESGASTE SUPERFICIAL, TRINCAS, PANELAS E IRREGULARIDADES

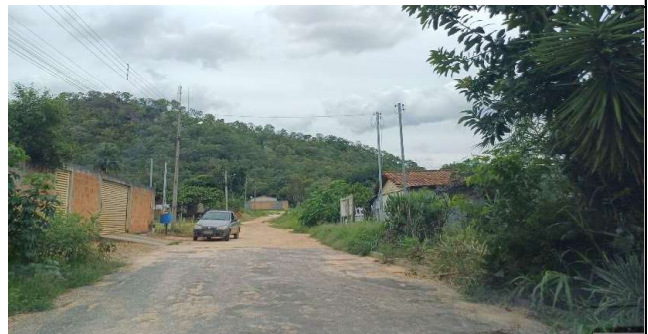
Local: FIM DA VIA

Patologia: DESGASTE SUPERFICIAL, TRINCAS, PANELAS E IRREGULARIDADES

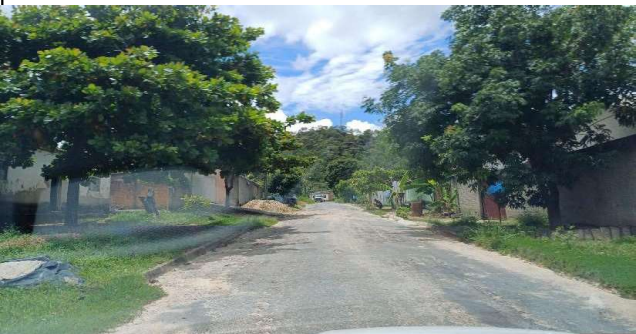
| Patologia: | TRINCAS, REMENDOS, DESGASTE SUPERFICIAL E IRREGULARIDADES |

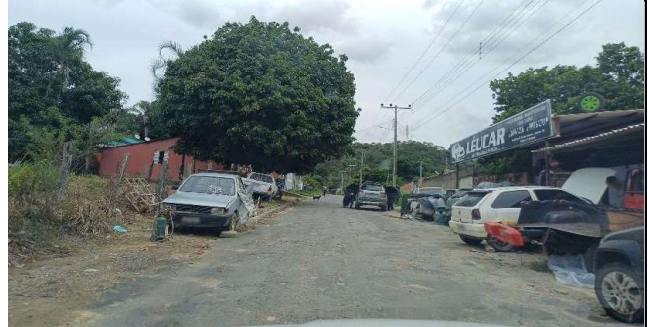
| Patologia: | IRREGULARIDADES, DESGASTE SUPERFICIAL, REMENDOS E TRINCAS |

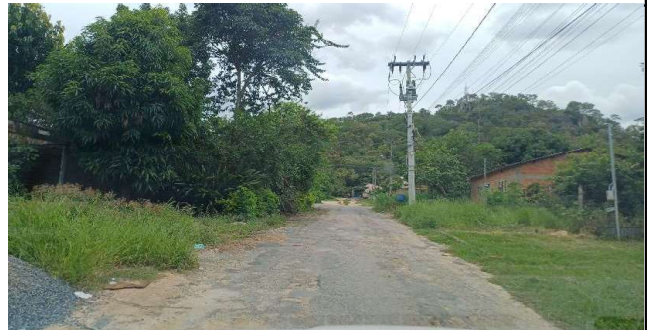
| Patologia: | TRINCAS, REMENDOS, DESGASTE SUPERFICIAL E IRREGULARIDADES |

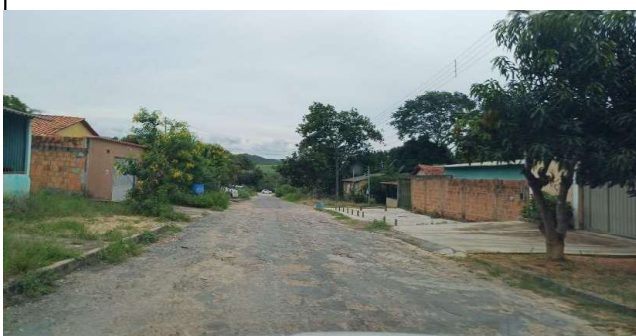
**Patologia:** TRINCAS, PANELAS, REMENDOS, IRREGULARIDADES E DESGASTE SUPERFICIAL

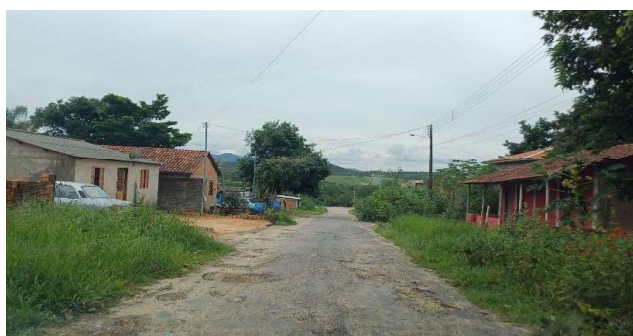
**Patologia:** TRINCAS, PANELAS, REMENDOS, IRREGULARIDADES E DESGASTE SUPERFICIAL

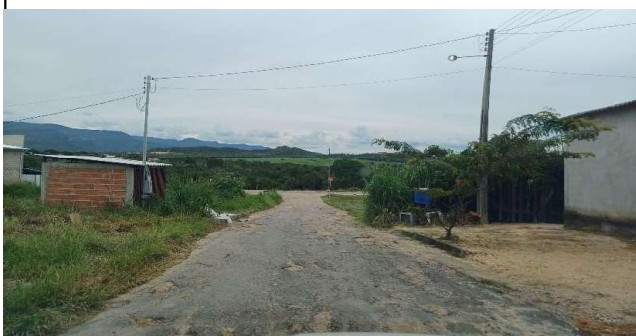
**Patologia:** REMENDOS, DESGASTE SUPERFICIAL E TRINCAS

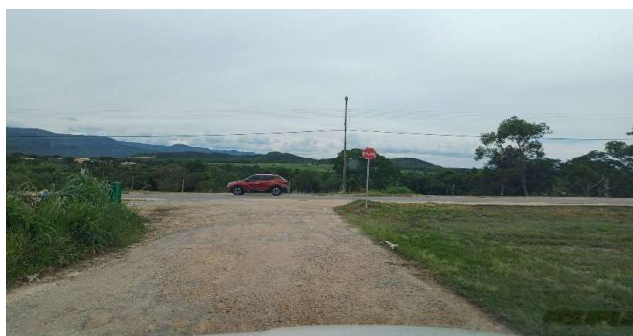
**Local:** VISTA DO INICIO

**Patologia:** TRINCAS, PANELAS, REMENDOS, IRREGULARIDADES E DESGASTE SUPERFICIAL

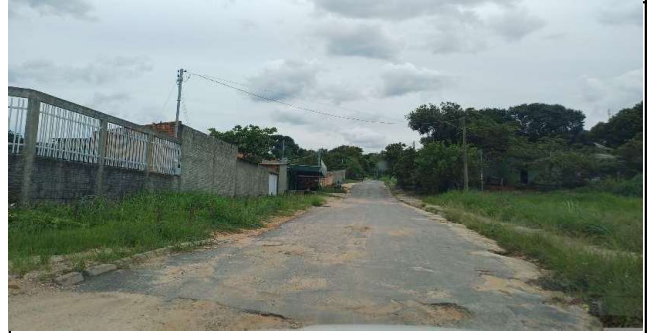
Patologia: TRINCAS, PANELAS, REMENDOS, IRREGULARIDADES E DESGASTE SUPERFICIAL

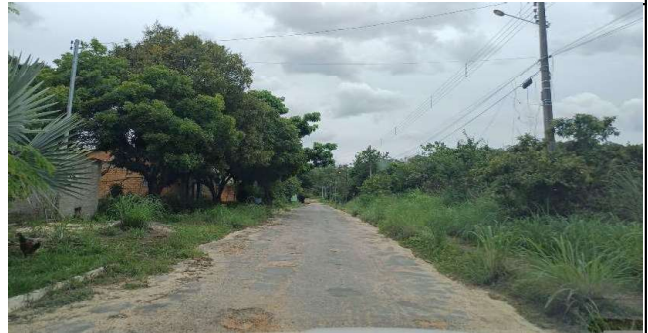
Patologia: TRINCAS, PANELAS, REMENDOS, IRREGULARIDADES E DESGASTE SUPERFICIAL

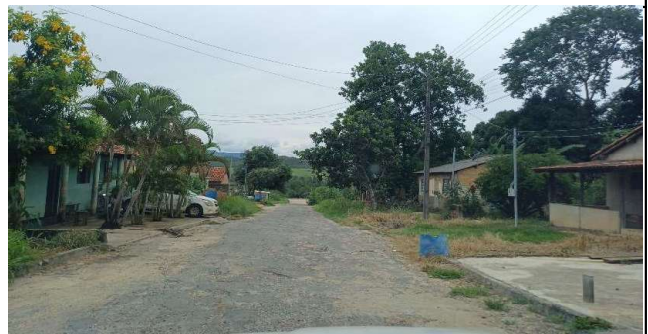
Local: FIM PARA INÍCIO

Patologia: TRINCAS, PANELAS, REMENDOS, IRREGULARIDADES E DESGASTE SUPERFICIAL

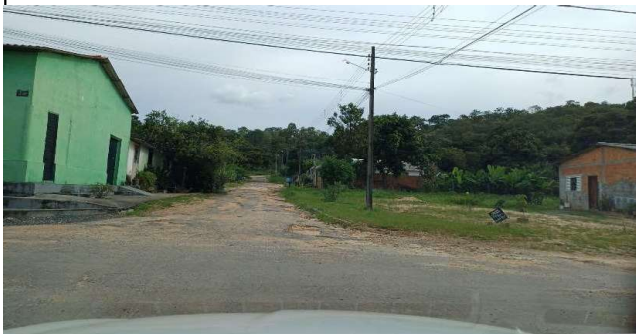
| Local: | INÍCIO |

| Patologia: | TRINCAS, PANELAS, REMENDOS, IRREGULARIDADES E DESGASTE SUPERFICIAL |

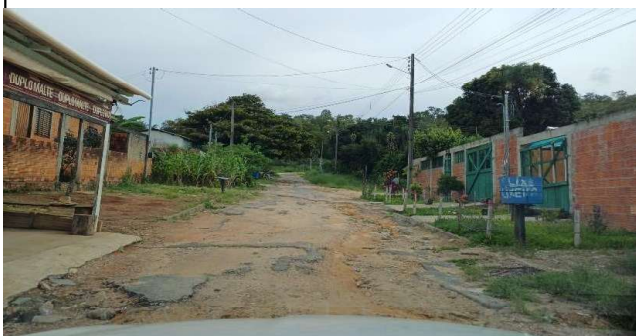
| Patologia: | TRINCAS, PANELAS, REMENDOS, IRREGULARIDADES E DESGASTE SUPERFICIAL |

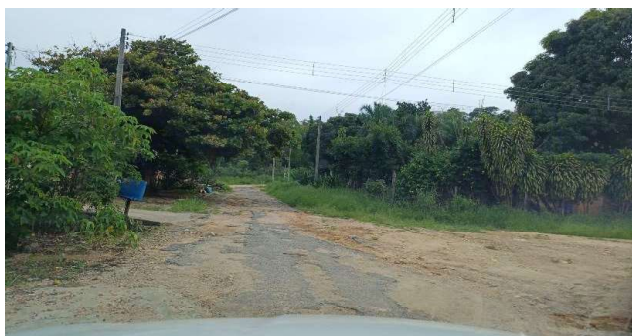
| Patologia: | TRINCAS, PANELAS, REMENDOS, IRREGULARIDADES E DESGASTE SUPERFICIAL |

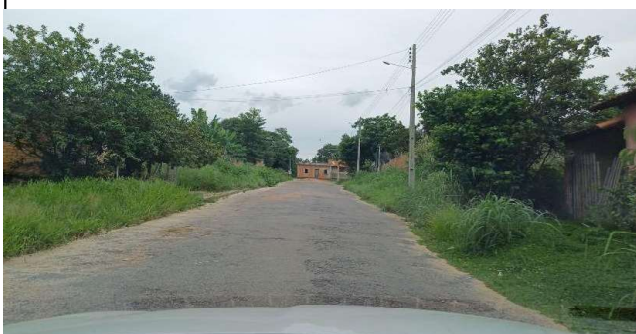
| Patologia: | REMENDOS, IRREGULARIDADES, DESGASTE SUPERFICIAL E TRINCAS |

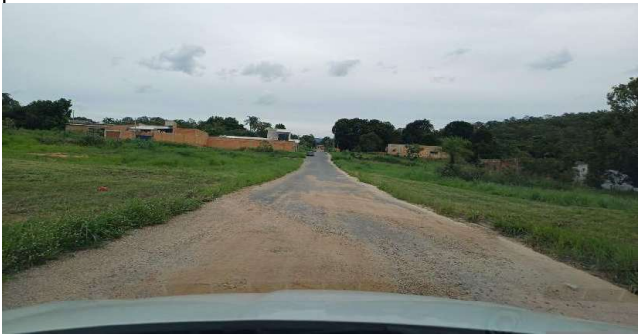
| Local: | FIM PARA INÍCIO |

| Patologia: | DESGASTE SUPERFICIAL E TRINCAS |

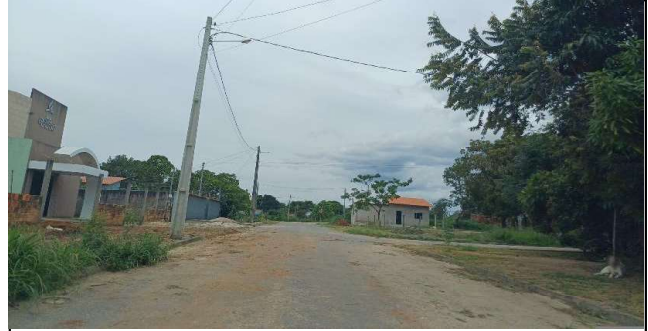
Local: MEIO

Patologia: TRINCAS E DESGASTE SUPERFICIAL

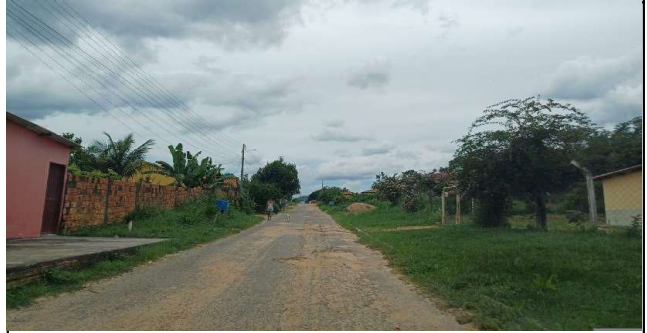
| Patologia: | TRINCAS, DESGASTE SUPERFICIAL, REMENDOS E PANELAS |

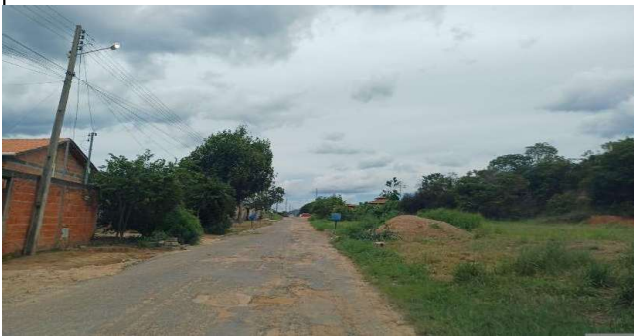
| Patologia: | TRINCAS, DESGASTE SUPERFICIAL, REMENDOS E PANELAS |

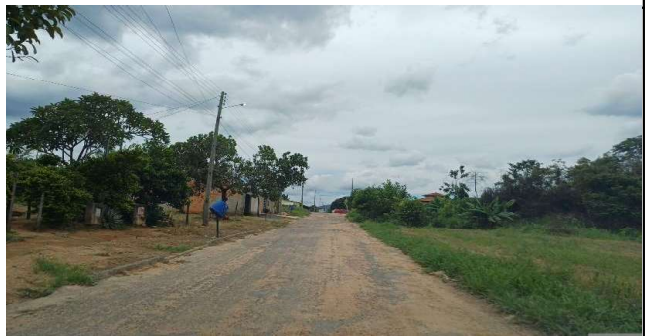
| Patologia: | TRINCAS, DESGASTE SUPERFICIAL, REMENDOS E PANELAS |

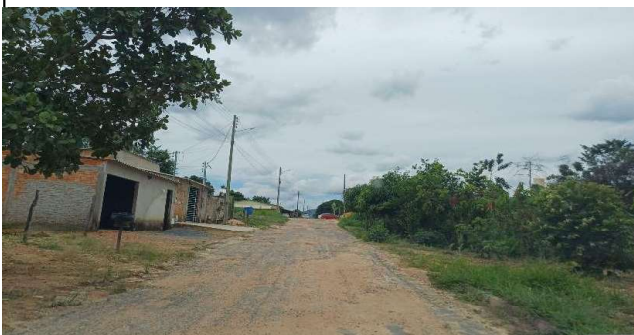
| Patologia: | TRINCAS, DESGASTE SUPERFICIAL, E PANELAS |

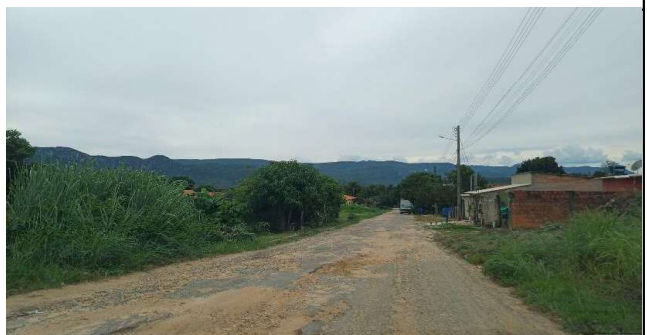
| Local: | FIM PARA INÍCIO |

| Patologia: | TRINCAS, DESGASTE SUPERFICIAL, E PANELAS |

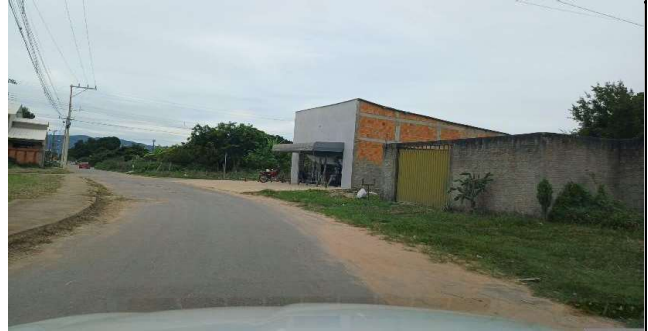
Patologia: TRINCAS E DESGASTE SUPERFICIAL

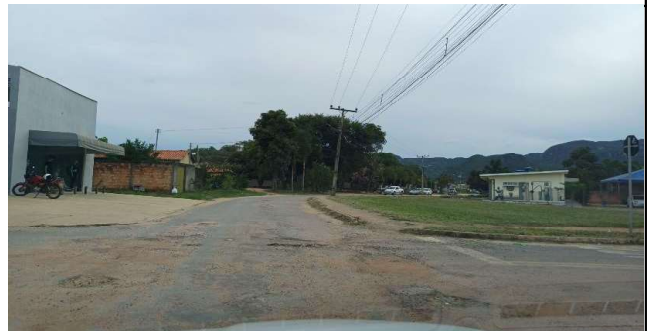
Local: FIM PARA INÍCIO

Patologia: PANELAS, REMENDOS, DESGASTE SUPERFICIAL E TRINCAS

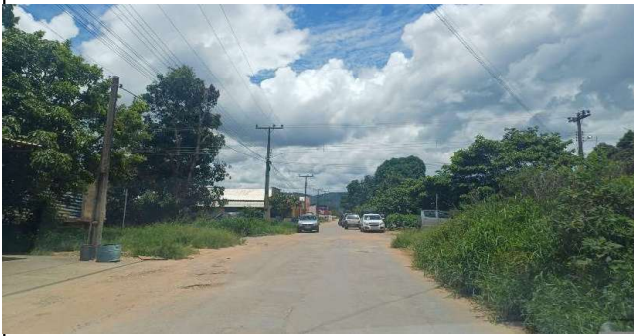
| Patologia: | PANELAS, REMENDOS, DESGASTE SUPERFICIAL E TRINCAS |

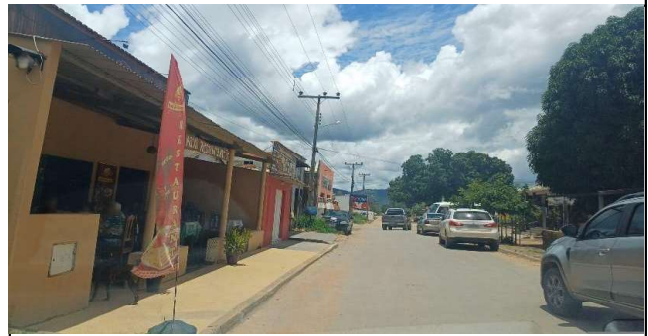
| Patologia: | TRINCAS |

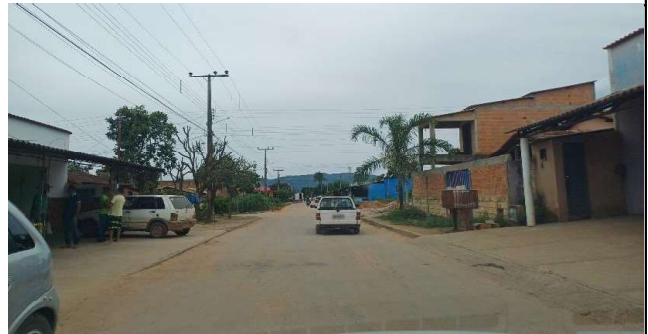
| <b>Patologia:</b> | REMENDOS, DESGASTE SUPERFICIAL E TRINCAS |

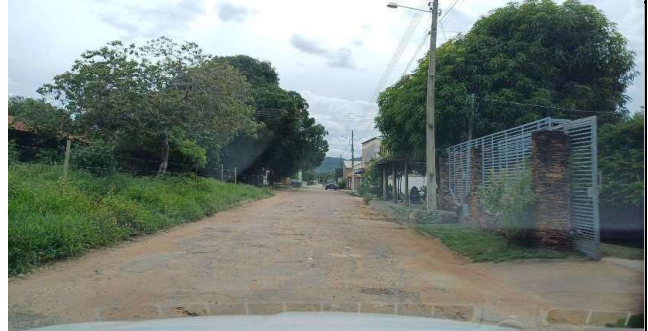
| <b>Patologia:</b> | TRINCAS, DESGASTE SUPERFICIAL E REMENDOS |

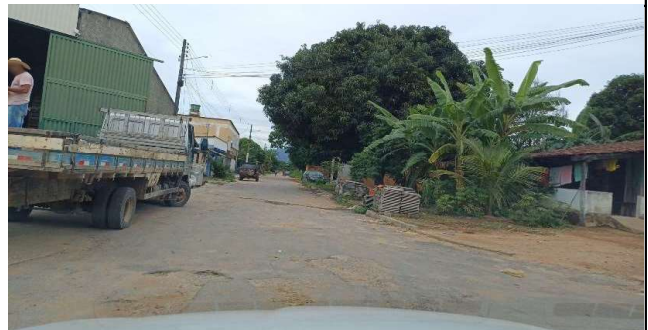
| <b>Local:</b> | FIM PARA INÍCIO |

| <b>Patologia:</b> | TRINCAS, DESGASTE SUPERFICIAL, REMENDOS E PANELAS |

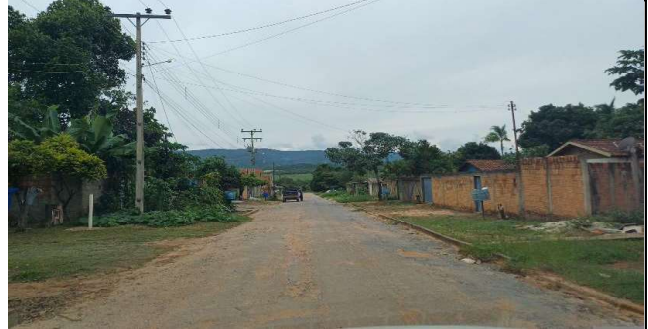
Patologia: TRINCAS, DESGASTE SUPERFICIAL E PANELAS

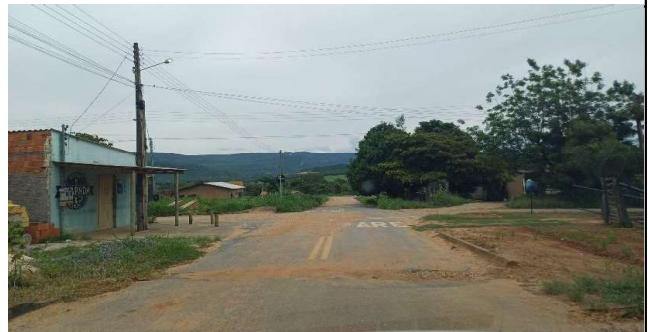
Patologia: TRINCAS, DESGASTE SUPERFICIAL, REMENDOS E PANELAS

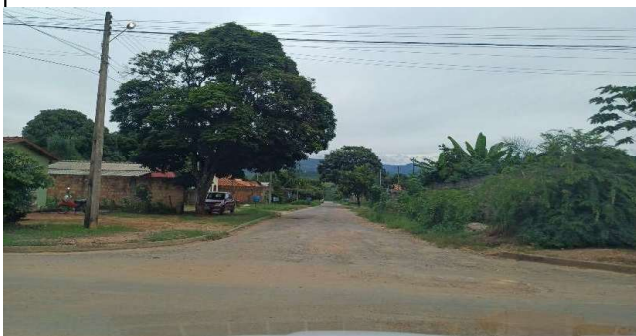
Local: INÍCIO

Patologia: TRINCAS E DESGASTE SUPERFICIAL

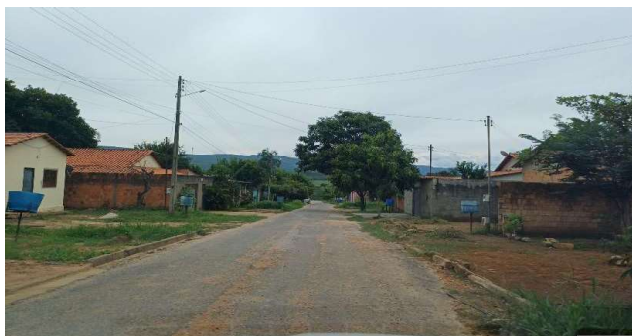
Patologia: TRINCAS, DESGASTE SUPERFICIAL E PANELAS

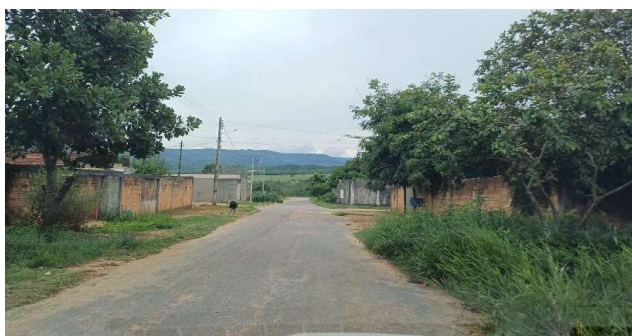
Patologia: TRINCAS E DESGASTE SUPERFICIAL

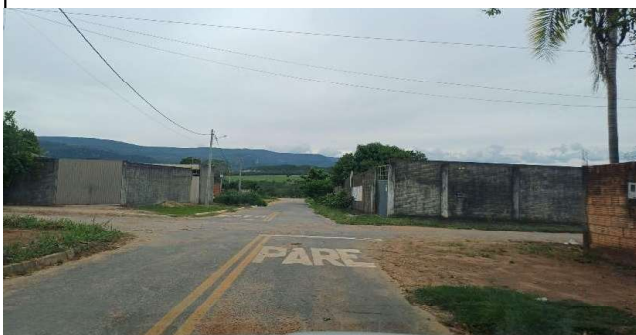
Patologia: REMENDOS, DESGASTE SUPERFICIAL E TRINCAS

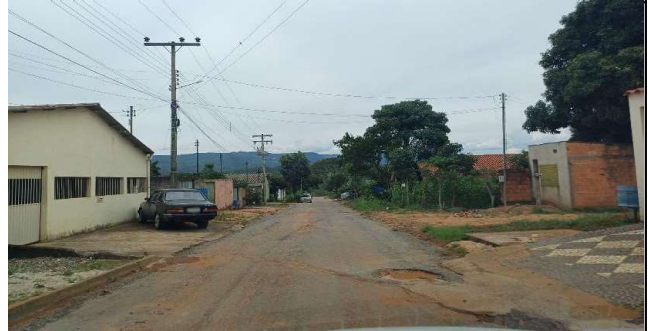
| Patologia: | PANELAS, REMENDOS, TRINCAS, DESGASTE SUPERFICIAL E IRREGULARIDADES |

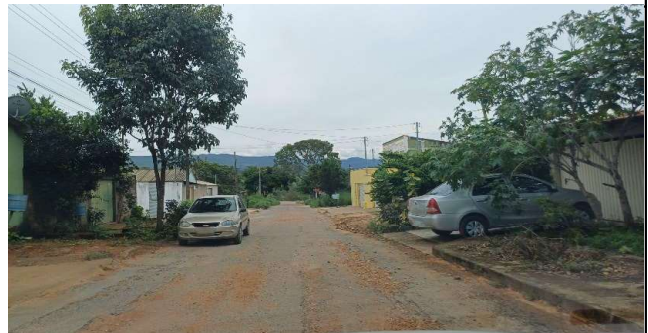
| Patologia: | PANELAS, TRINCAS, DESGASTE SUPERFICIAL E IRREGULARIDADES |

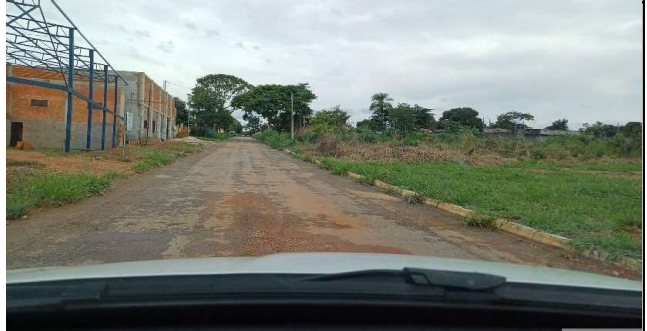
**Local:** FIM PARA INÍCIO

**Patologia:** REMENDOS, TRINCAS E DESGASTE SUPERFICIAL
