SERVIÇO DE RECAPEAMENTO ASFALTICO EM CBUQ POR M<sup>2</sup>

## REGISTRO FOTOGRÁFICO - FORMOSA

MUNICÍPIO: FORMOSA/GO

PERÍODO: FEVEREIRO / 2024

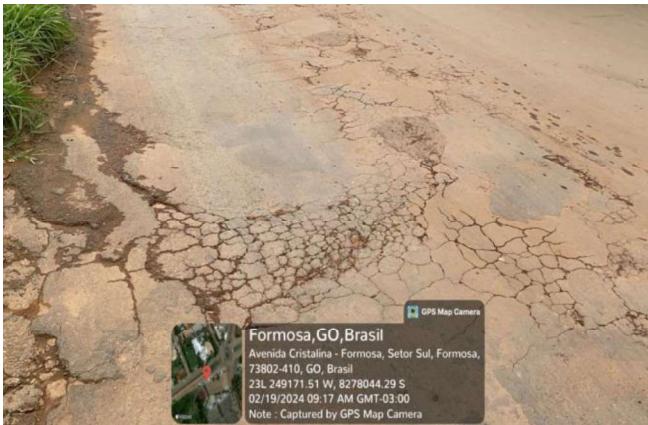
<b>Imagen 01</b>	<b>Patologia: Trincas interligadas</b>
<b>Data: 19/02/2024</b>	<b>Local: Av Cristalina - Setor Sul</b>
	<b>Coordenadas: 249171.51w, 8278044.29s</b>

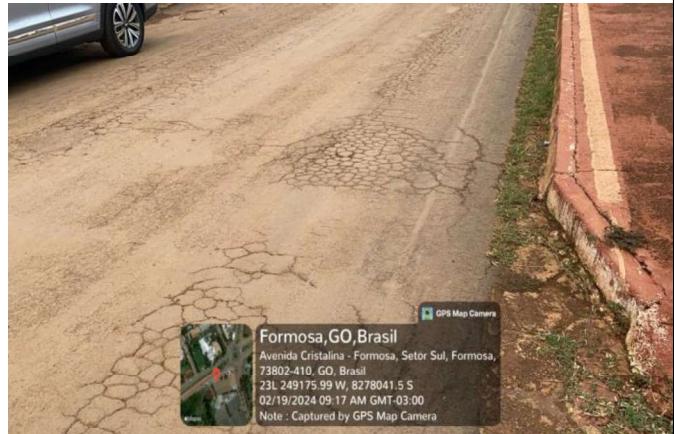
<b>Imagen 02</b>	<b>Patologia: Trincas Interligadas</b>
<b>Data: 19/02/2024</b>	<b>Local: Av Cristalina - Setor Sul</b>
	<b>Coordenadas: 249175.99w, 8278041.5s</b>

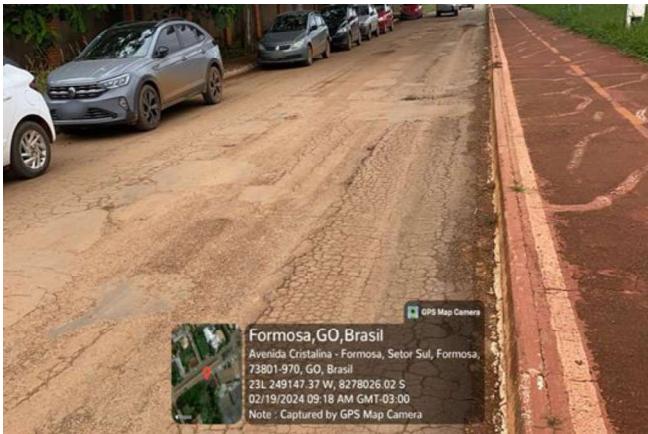
<b>Imagen 03</b>	<b>Patologia: Irregularidade long/transv</b>
<b>Data: 19/02/2024</b>	<b>Local: Av Cristalina - Setor Sul</b>
	<b>Coordenadas: 249147.37w, 8278026.02s</b>

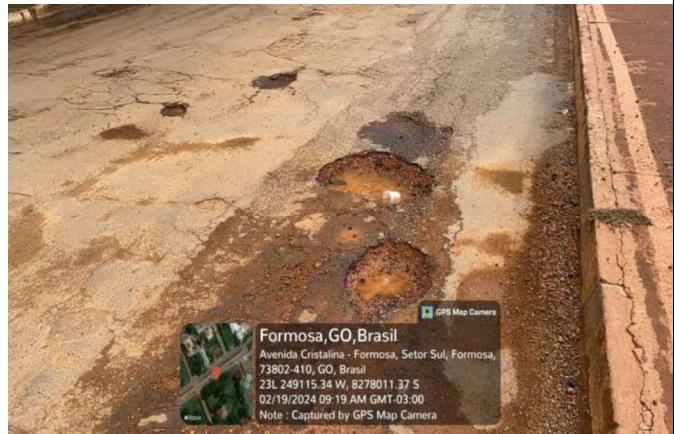
<b>Imagen 04</b>	<b>Patologia: Panelas</b>
<b>Data: 19/02/2024</b>	<b>Local: Av Cristalina - Setor Sul</b>
	<b>Coordenadas: 249115.34w, 827811.37s</b>

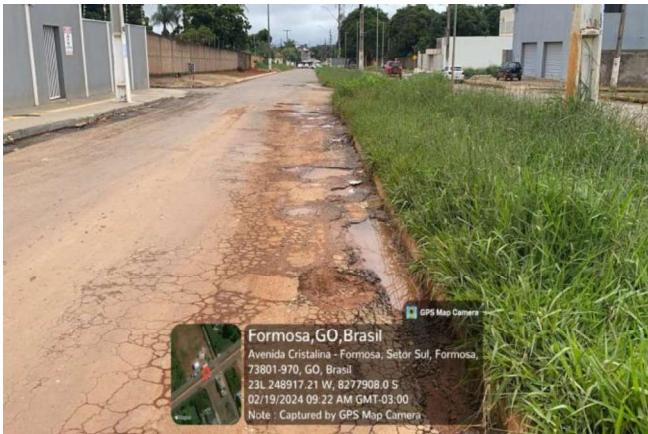
<b>Imagen 05</b>	<b>Patologia: Trincas Interligadas</b>
<b>Data: 19/02/2024</b>	<b>Local: Av Cristalina - Setor Sul</b>
	<b>Coordenadas: 248917.21w, 8277908.0s</b>

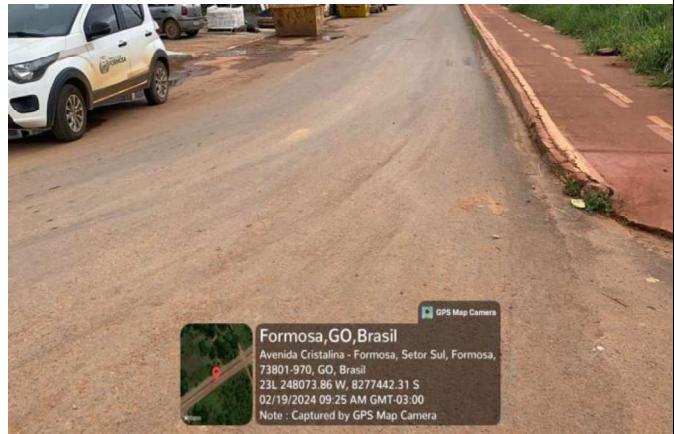
<b>Imagen 06</b>	<b>Patologia: Ondulação</b>
<b>Data: 19/02/2024</b>	<b>Local: Av Cristalina - Setor Sul</b>
	<b>Coordenadas: 248073.86w, 8277442.31s</b>

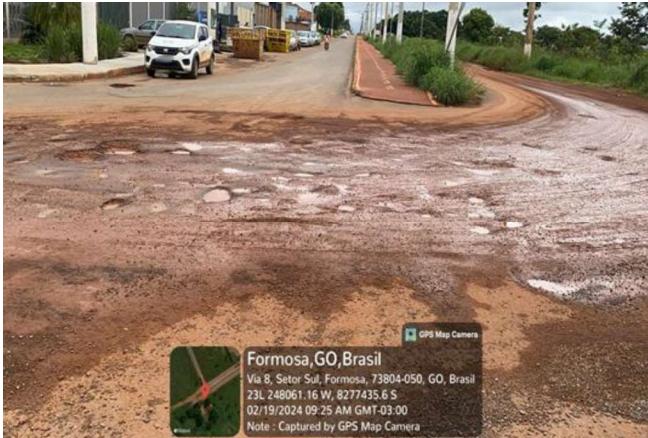
<b>Imagen 07</b>	<b>Patología: Remendo</b>
<b>Data: 19/02/2024</b>	<b>Local: Av Cristalina - Setor Sul</b>
	<b>Coordenadas: 248061.16w, 8277435.6s</b>

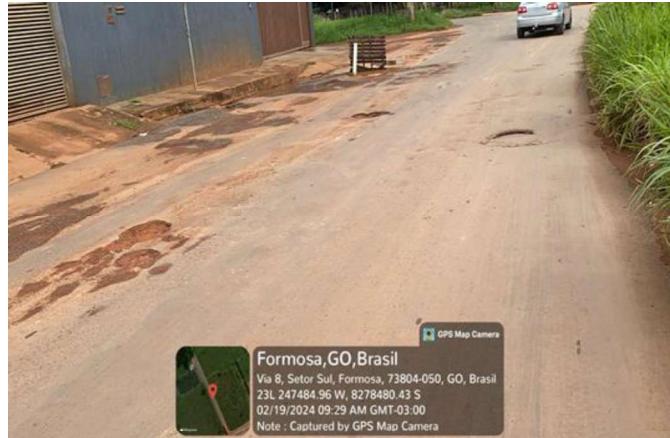
<b>Imagen 08</b>	<b>Patología: Remendo</b>
<b>Data: 19/02/2024</b>	<b>Local: Anelvário - Chacaras Abreu</b>
	<b>Coordenadas: 2474484.96w, 8278480.43s</b>

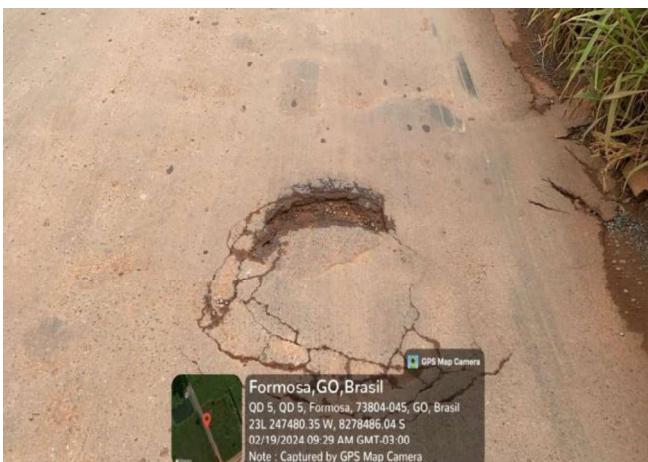
<b>Imagen 09</b>	<b>Patología: Fundamento Local</b>
<b>Data: 19/02/2024</b>	<b>Local: Anelvíario - Chacaras Abreu</b>
	<b>Coordenadas: 247480.35w, 8278486.06s</b>

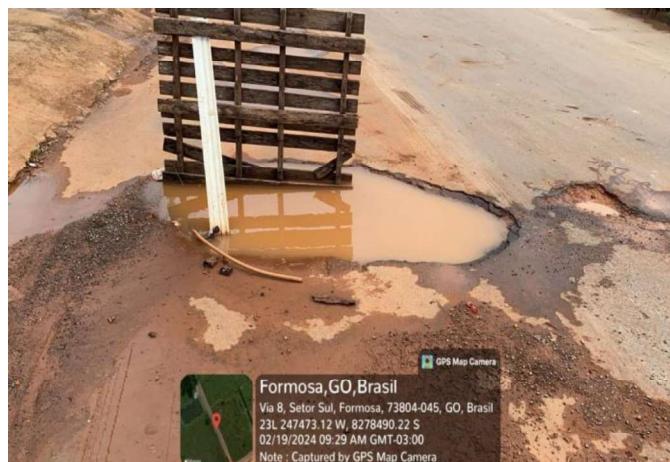
<b>Imagen 10</b>	<b>Patología: Panela</b>
<b>Data: 19/02/2024</b>	<b>Local: Anelvíario - Chacaras Abreu</b>
	<b>Coordenadas: 247473.12w, 8278490.22s</b>

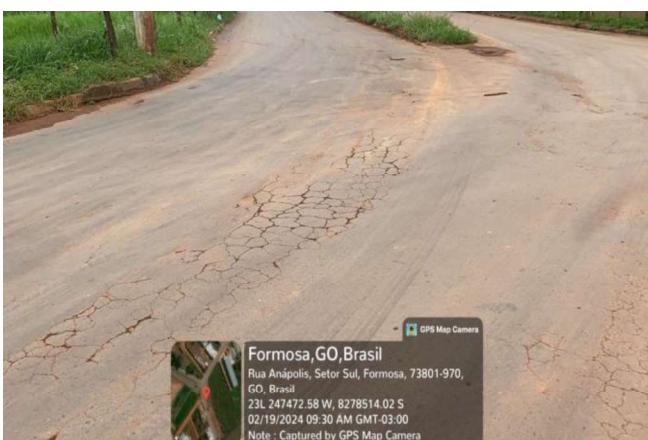
<b>Imagen 11</b>	<b>Patología: Trincas Interligadas</b>
<b>Data: 19/02/2024</b>	<b>Local: Anelvíario - Chacaras Abreu</b>
	<b>Coordenadas: 247472.58w, 8278514.02s</b>

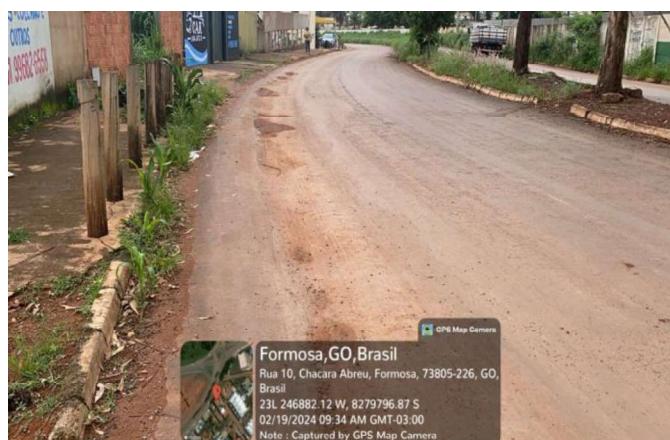
<b>Imagen 12</b>	<b>Patología: Fundamento Local</b>
<b>Data: 19/02/2024</b>	<b>Local: Anelvíario - Chacaras Abreu</b>
	<b>Coordenadas: 246882.12w, 8279796.87s</b>

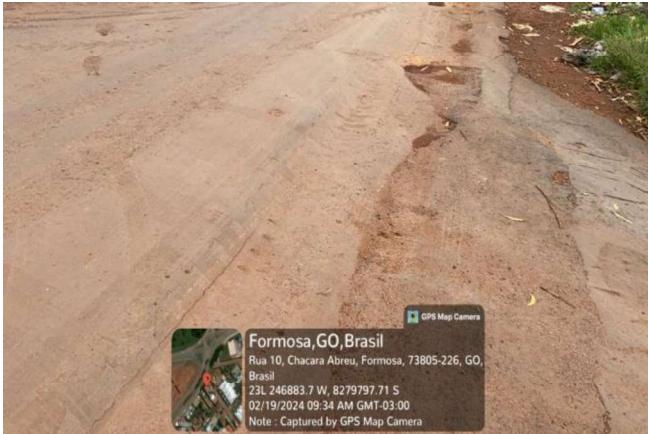
<b>Imagen 13</b>	<b>Patologia: Escorregamento</b>
<b>Data: 19/02/2024</b>	<b>Local: Anelvíário - Chacaras Abreu</b>
	<b>Coordenadas: 246883.7w, 8279797.71s</b>

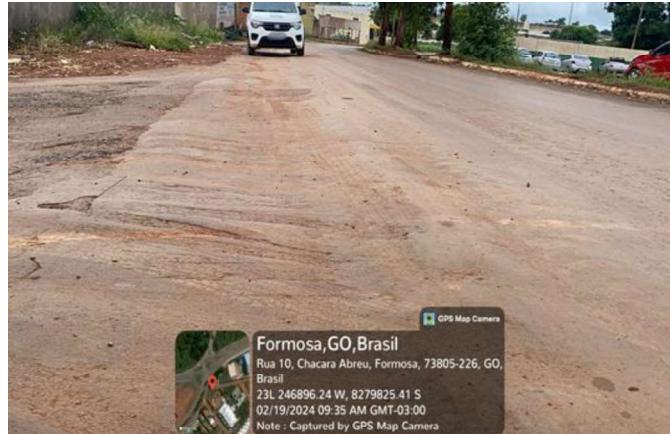
<b>Imagen 14</b>	<b>Patologia: Afundamento Local</b>
<b>Data: 19/02/2024</b>	<b>Local: Anelvíário - Chacaras Abreu</b>
	<b>Coordenadas: 246896.24w, 8279825.41s</b>

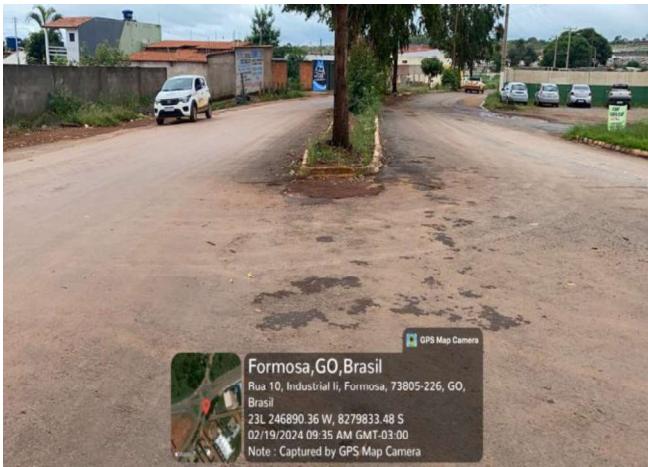
<b>Imagen 15</b>	<b>Patologia: Remendo</b>
<b>Data:</b>	<b>Local: Anelvíário - Chacaras Abreu</b>
	<b>Coordenadas: 246890.36w, 8279833.48s</b>

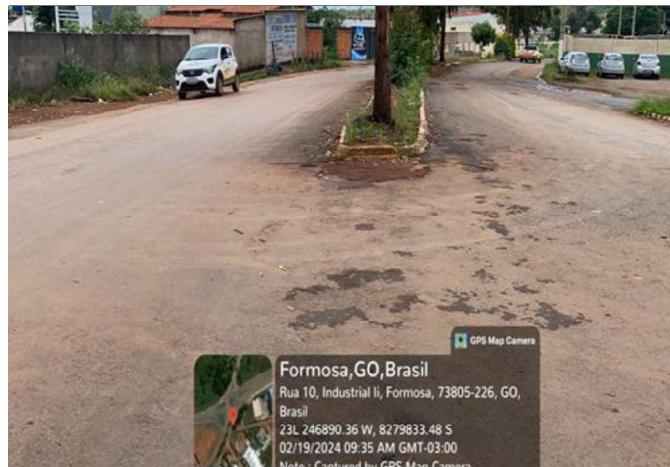
<b>Imagen 16</b>	<b>Patologia: Remendo</b>
<b>Data:</b>	<b>Local: Anelvíário - Chacaras Abreu</b>
	<b>Coordenadas: 246886.13w, 8279835.56s</b>

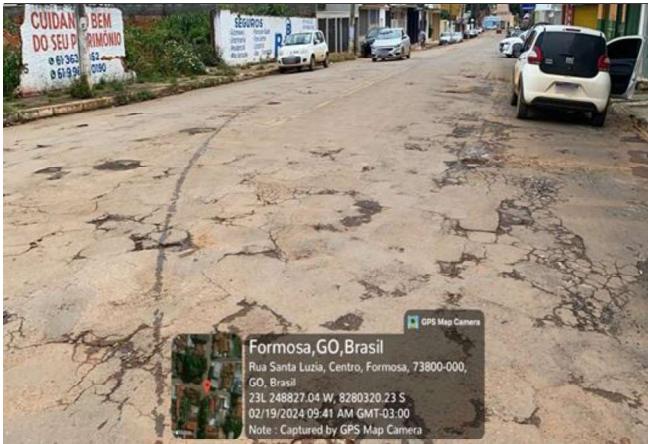
<b>Imagen 17</b>	<b>Patologia: Trinca interligada</b>
<b>Data: 19/02/2024</b>	<b>Local: Rua Santa Luzia - Centro</b>
	<b>Coordenadas: 248827.04w, 8280320.23s</b>

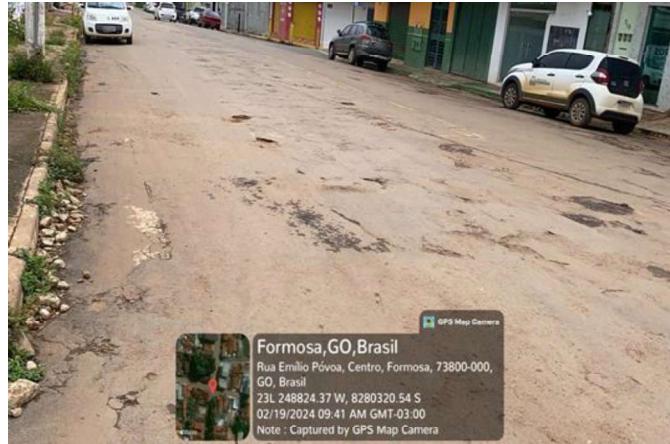
<b>Imagen 18</b>	<b>Patologia: Trincas interligadas</b>
<b>Data: 19/02/2024</b>	<b>Local: Rua Santa Luzia - Centro</b>
	<b>Coordenadas: 248824.37w, 8280320.54s</b>
