QUADRO DE RUAS

## RELATORIO FOTOGRAFICO

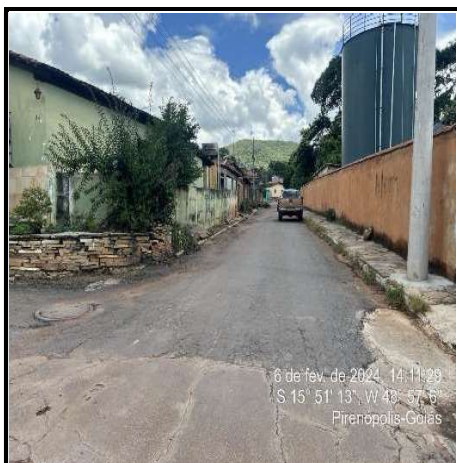
LOCAL: Rua Sta. Barbara

PATOLOGIA: Panelas, remendos e trincas.

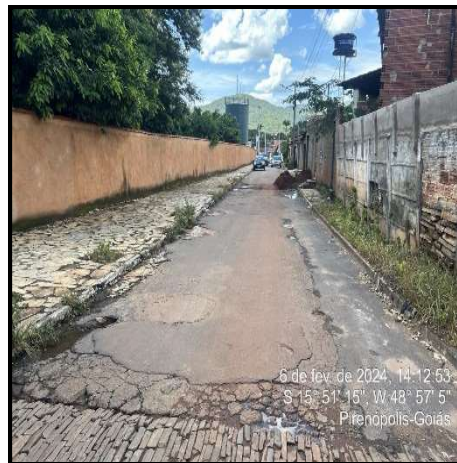
LOCAL: Rua Sta. Barbara

PATOLOGIA: Panelas, remendos e trincas.

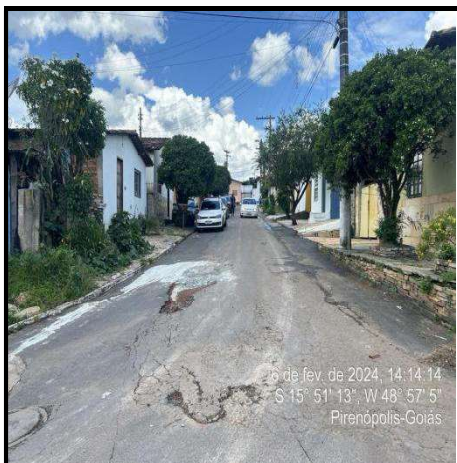
LOCAL: Travessa Sta. Bárbara

PATOLOGIA: Panelas, remendos e trincas.

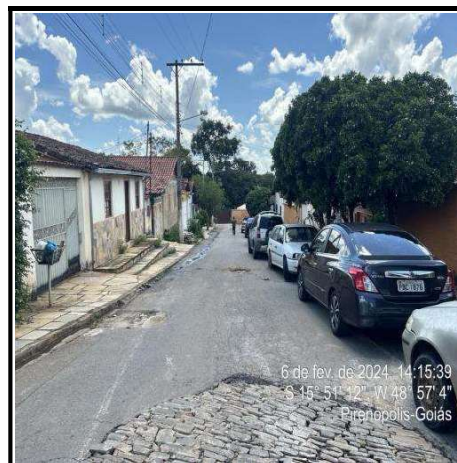
LOCAL: Travessa Sta. Bárbara

PATOLOGIA: Panelas, remendos e trincas.

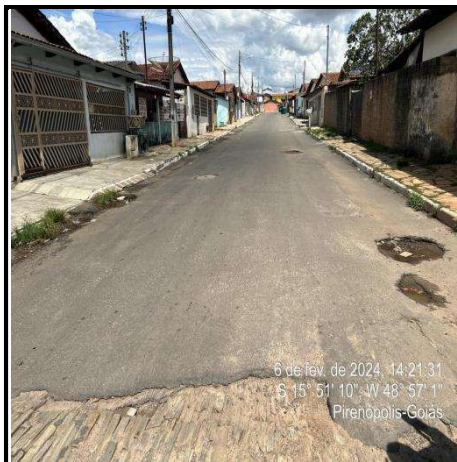
**LOCAL:** Rua Asdrubal Jaime

**PATOLOGIA:** Panelas e remendos.

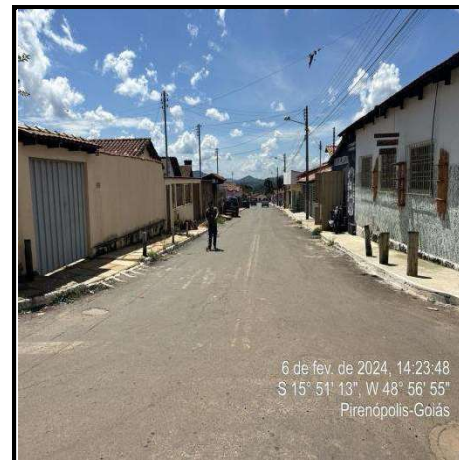
**LOCAL:** Rua Asdrubal Jaime

**PATOLOGIA:** Panelas e remendos.

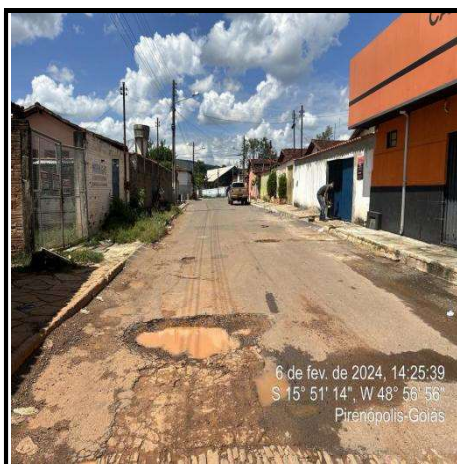
**LOCAL:** Rua Sebastião Basílio

**PATOLOGIA:** Panelas e remendos.

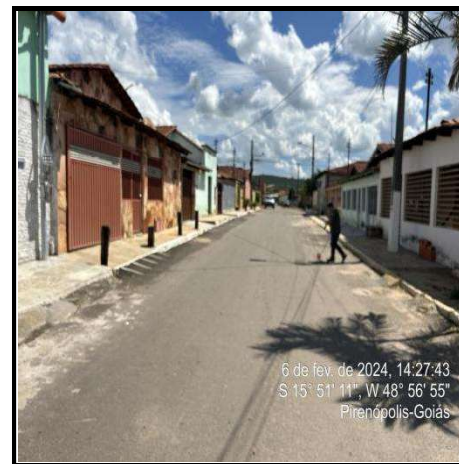
**LOCAL:** Rua Sebastião Basílio

**PATOLOGIA:** Panelas e remendos.

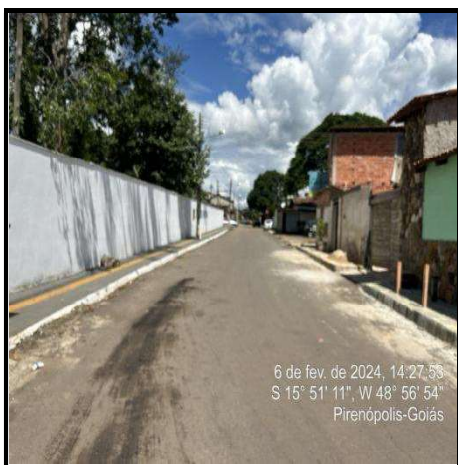
**LOCAL:** Rua Teodomiro da Veiga  
S 15° 51' 11\", W 48°56' 54\"

**PATOLOGIA:** Panelas e remendos.

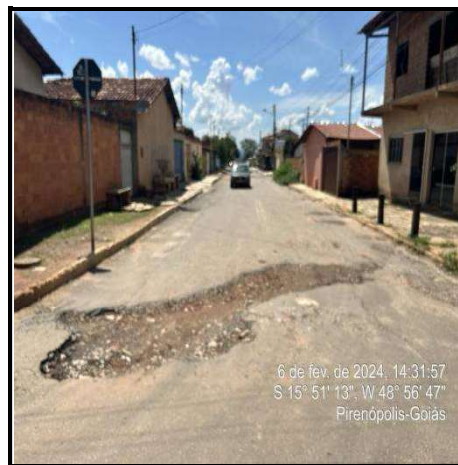
**LOCAL:** Rua Teodomiro da Veiga  
S 15° 51' 13\", W 48°56' 57\"

**PATOLOGIA:** Panelas e remendos.

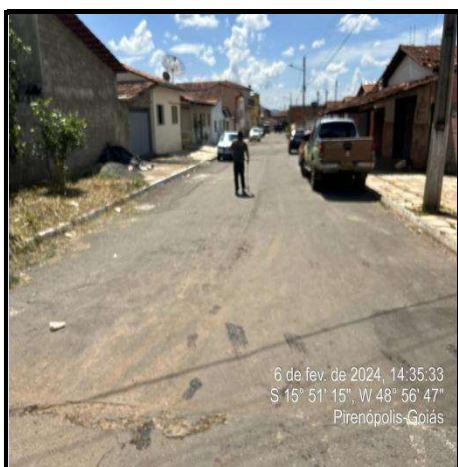
**LOCAL:** Rua José Aleixo  
S 15° 51' 15\", W 48°56' 47\"

**PATOLOGIA:** Panelas e remendos.

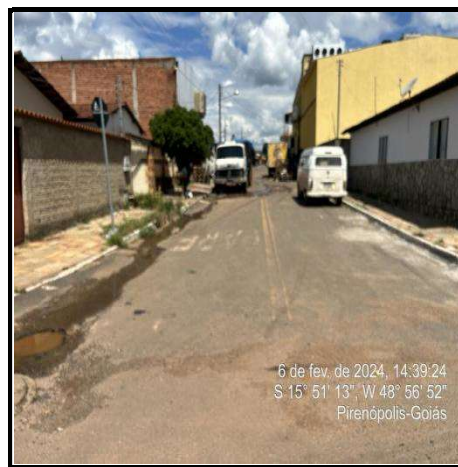
**LOCAL:** Rua José Aleixo  
S 15° 51' 13\", W 48°56' 52\"

**PATOLOGIA:** Panelas e remendos.

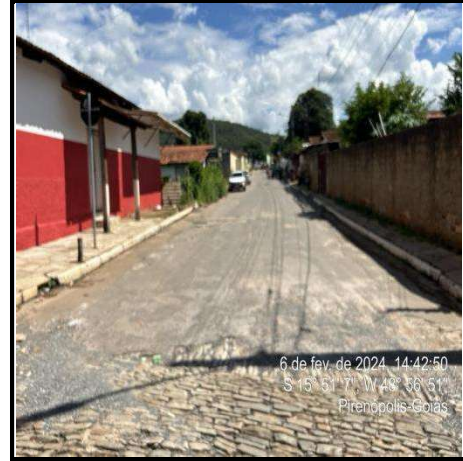
**LOCAL:** Rua Joaquim Augusto,  
S 15° 51' 7", W 48°56' 51"

**PATOLOGIA:** Panelas e remendos.

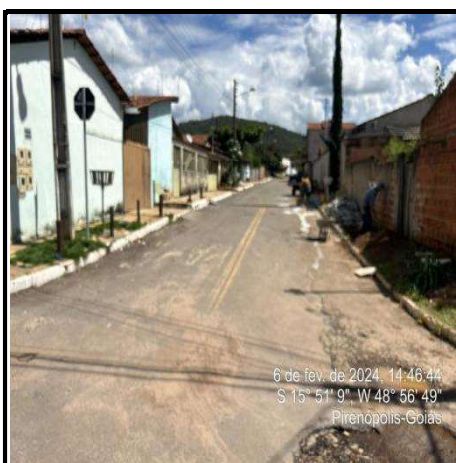
**LOCAL:** Rua João da Veiga  
S 15° 51' 9", W 48°56' 49"

**PATOLOGIA:** Panelas e remendos.

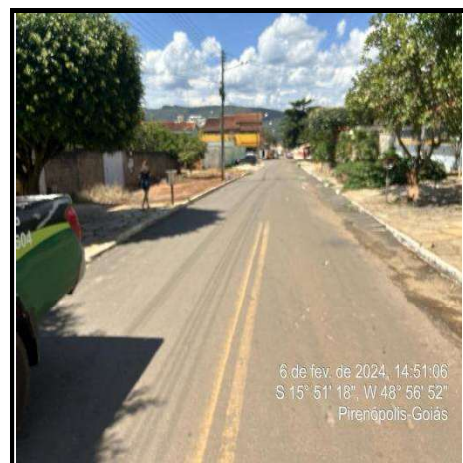
**LOCAL:** Rua João da Veiga  
S 15° 51' 18", W 48°56' 52"

**PATOLOGIA:** Panelas e remendos.

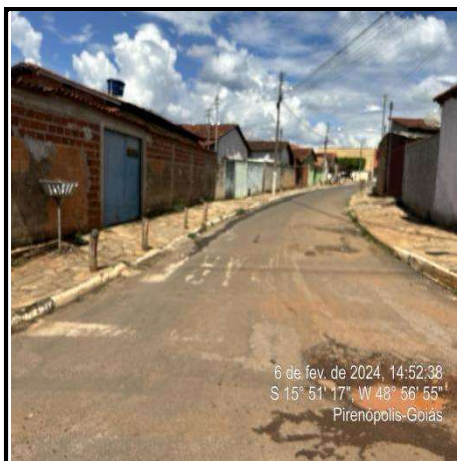
**LOCAL:** Rua do Sul

**PATOLOGIA:** Panelas e remendos.

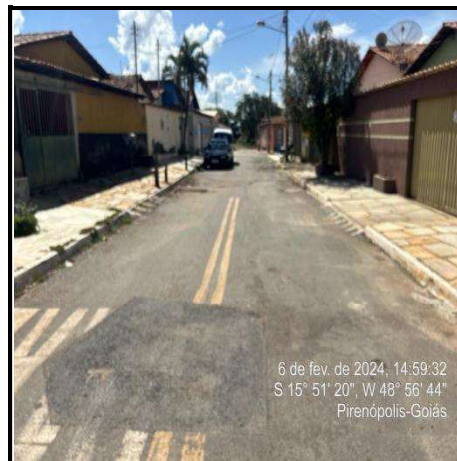
**LOCAL:** Rua do Sul

**PATOLOGIA:** Panelas e remendos.

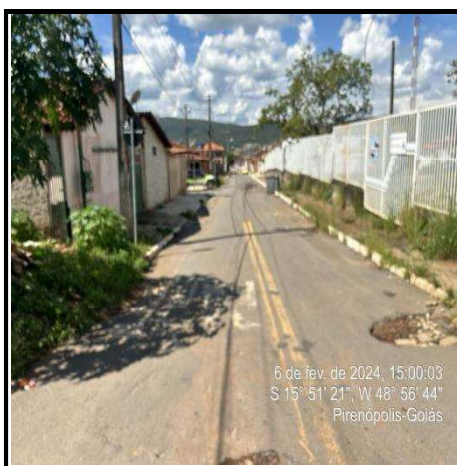
**LOCAL:** Rua 1

**PATOLOGIA:** Panelas e remendos.

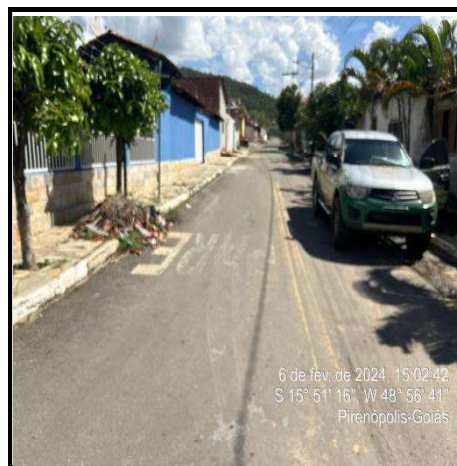
**LOCAL:** Rua 1

**PATOLOGIA:** Panelas e remendos.

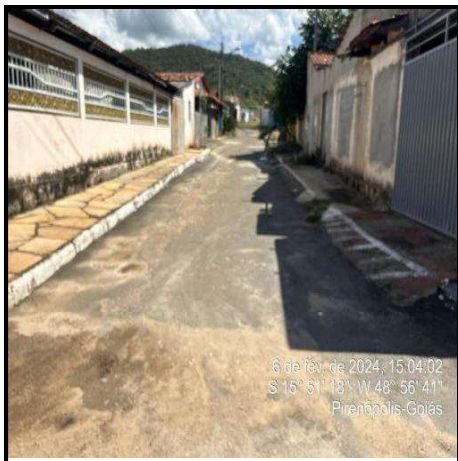
**LOCAL:** Beco da SANEAGO

**PATOLOGIA:** remendos superficiais

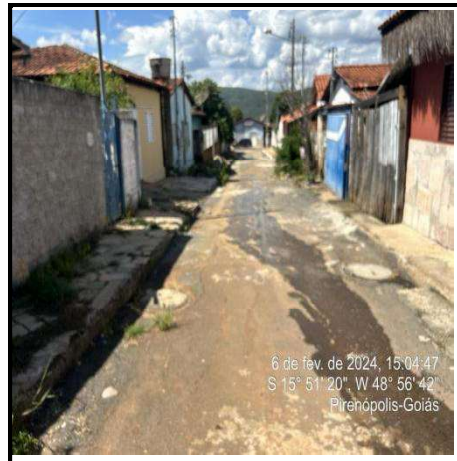
**LOCAL:** Beco da SANEAGO

**PATOLOGIA:** remendos superficiais

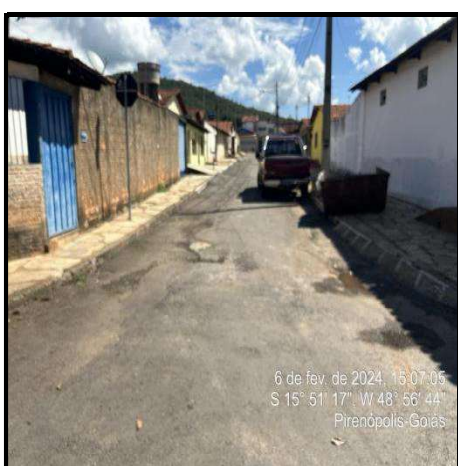
**LOCAL:** Rua 2

**PATOLOGIA:** Panelas e remendos.

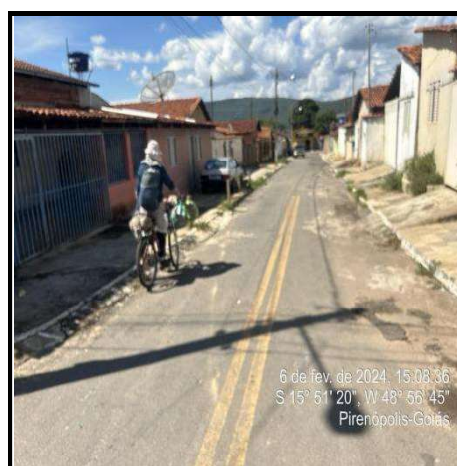
**LOCAL:** Rua 2

**PATOLOGIA:** Panelas e remendos.

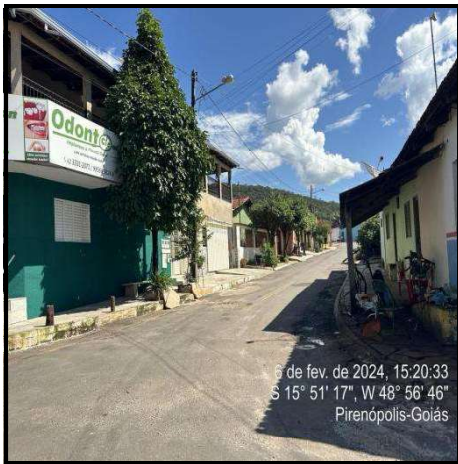
**LOCAL:** Rua 3

**PATOLOGIA:** Panelas e remendos.

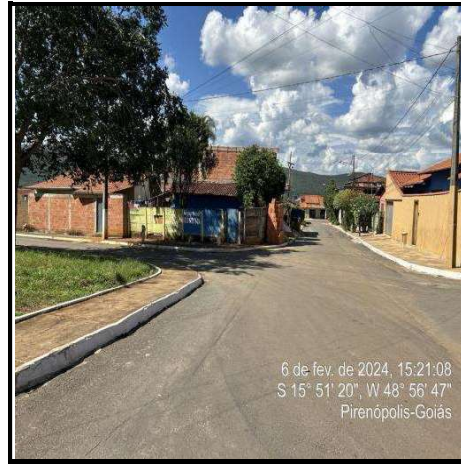
**LOCAL:** Rua 3

**PATOLOGIA:** Panelas e remendos.

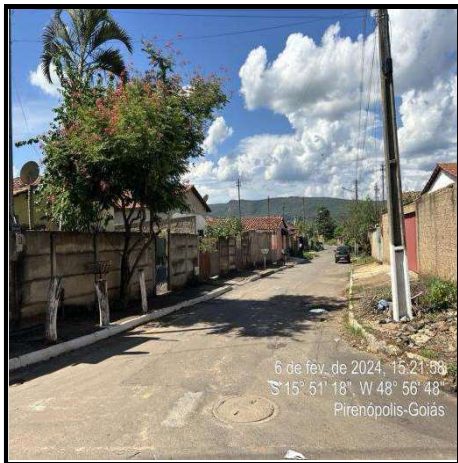
**LOCAL:** Rua 4

**PATOLOGIA:** Panelas e remendos.

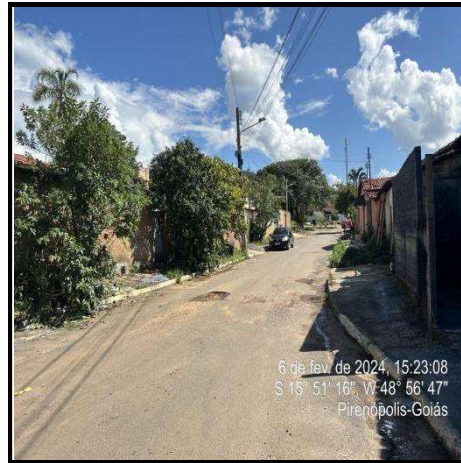
**LOCAL:** Rua 4

**PATOLOGIA:** Panelas e remendos.

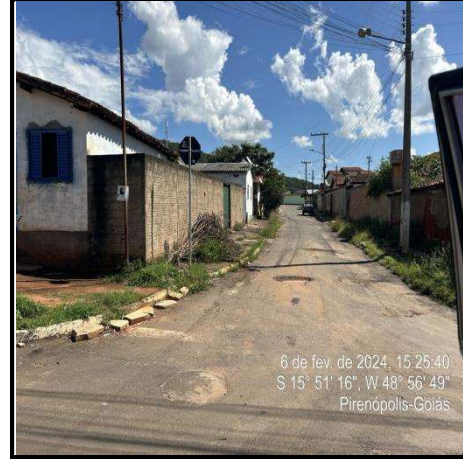
**LOCAL:** Rua 5

**PATOLOGIA:** remendos superficiais

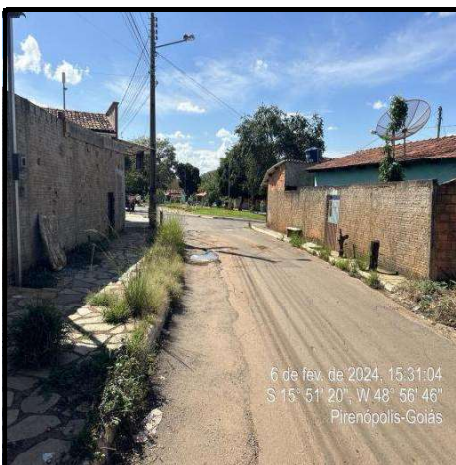
**LOCAL:** Rua Santo Antônio

**PATOLOGIA:** Panelas e remendos.

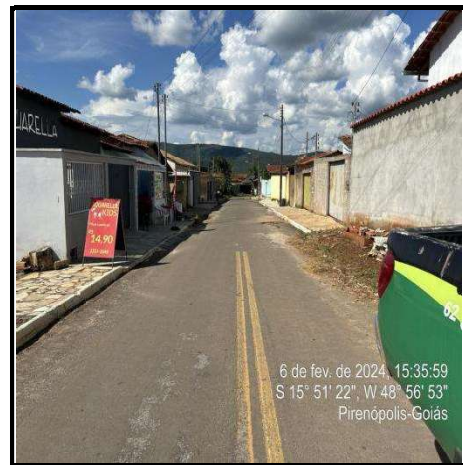
**LOCAL:** Rua Santo Antônio

**PATOLOGIA:** Panelas e remendos.

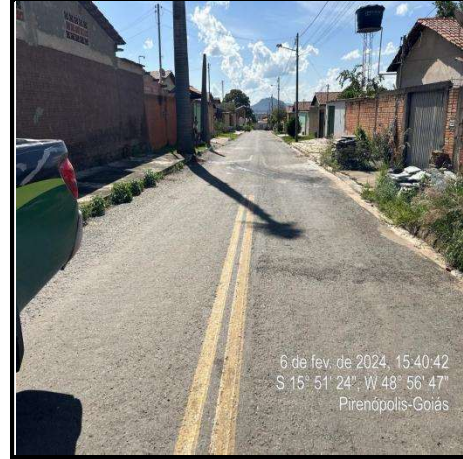
**LOCAL:** Rua Bom Despacho

**PATOLOGIA:** Panelas e remendos.

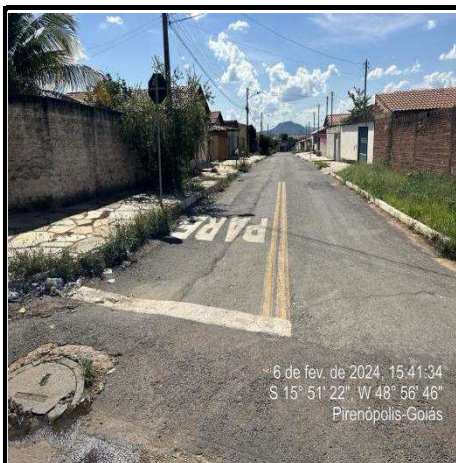
**LOCAL:** Rua Araguari

**PATOLOGIA:** Panelas e remendos.

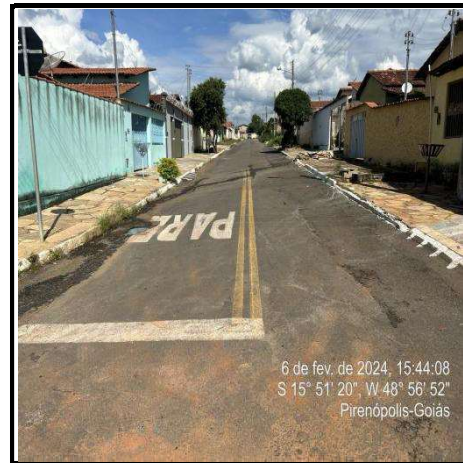
**LOCAL:** Rua Araguari

**PATOLOGIA:** Panelas e remendos.

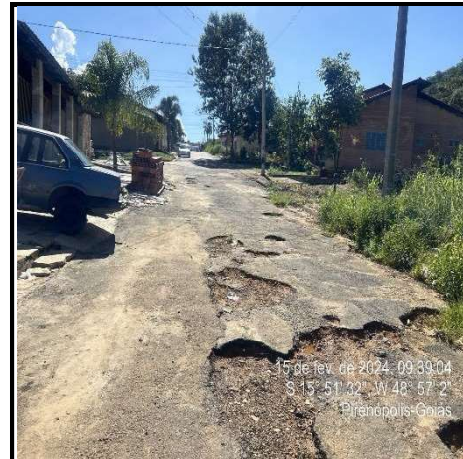
**LOCAL:** Rua Pará

**PATOLOGIA:** remendos superficiais

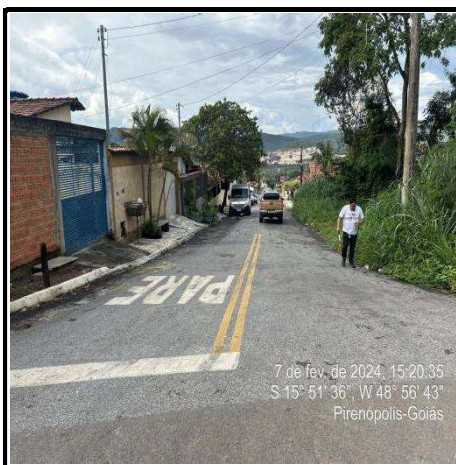
**LOCAL:** Rua Nossa Sra. Do Rosário

**PATOLOGIA:** Panelas e remendos.

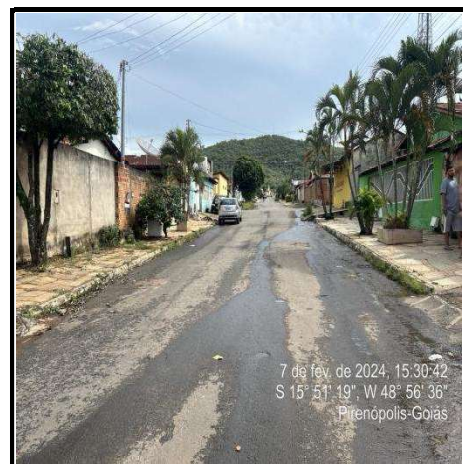
**LOCAL:** Rua Nossa Sra. Do Rosário

**PATOLOGIA:** Panelas e remendos.

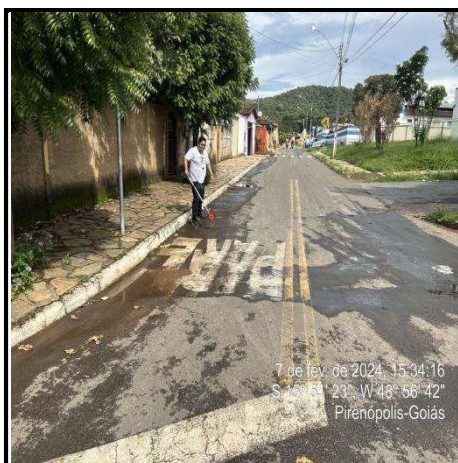
**LOCAL:** Rua 4

**PATOLOGIA:** Panelas e remendos.

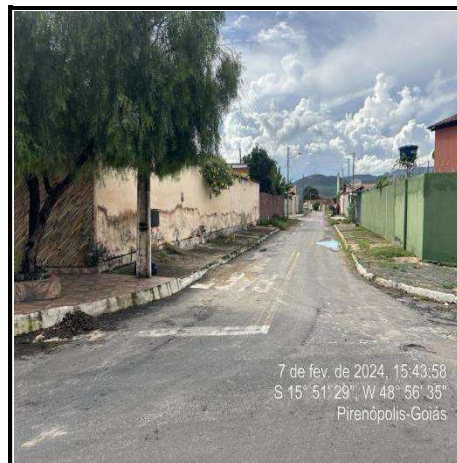
**LOCAL:** Rua 4

**PATOLOGIA:** Panelas e remendos.

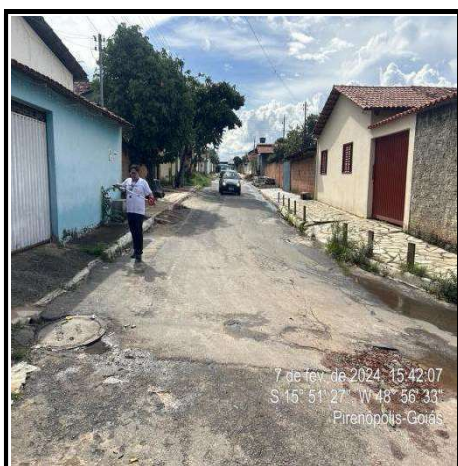
**LOCAL:** Rua São Francisco

**PATOLOGIA:** Panelas e remendos.

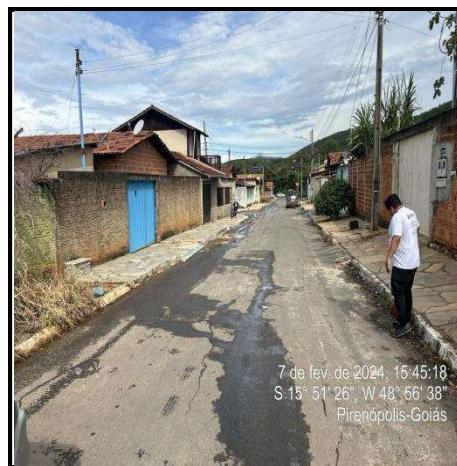
**LOCAL:** Rua São Francisco

**PATOLOGIA:** Panelas e remendos.

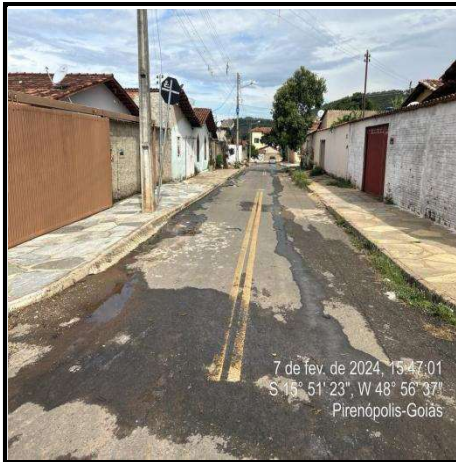
**LOCAL:** Rua Serra

**PATOLOGIA:** remendos superficiais

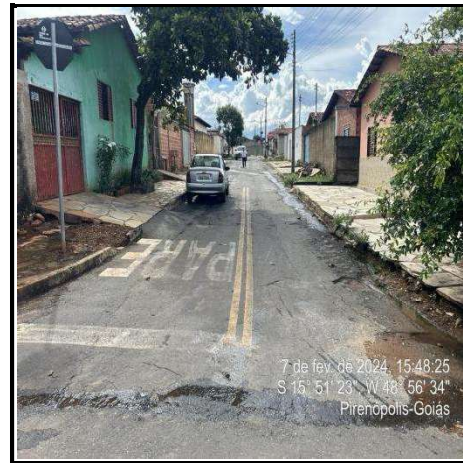
**LOCAL:** Rua Serra

**PATOLOGIA:** remendos superficiais

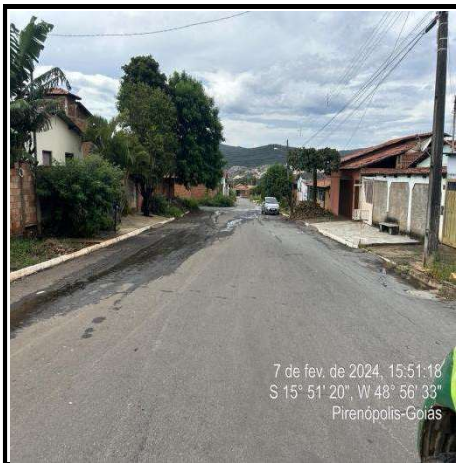
**LOCAL:** Rua Santa Rita

**PATOLOGIA:** Painéis e remendos.

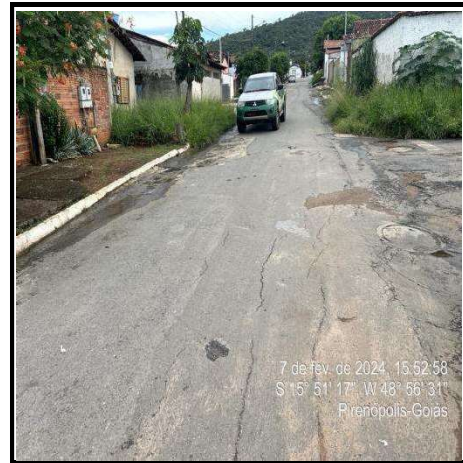
**LOCAL:** Rua Santa Rita

**PATOLOGIA:** Painéis e remendos.

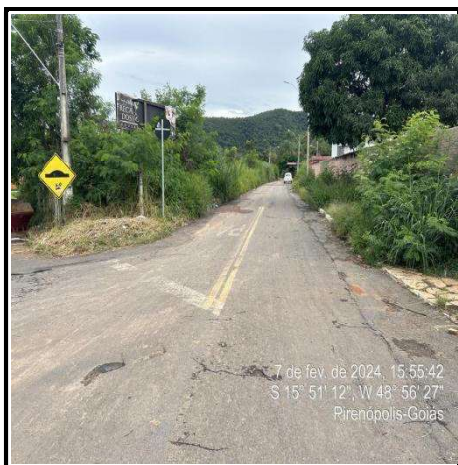
**LOCAL:** Rua Sebastião Siqueira

**PATOLOGIA:** Painelas e remendos e trincas.

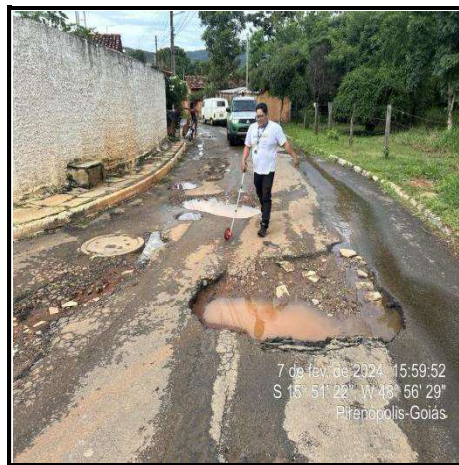
**LOCAL:** Rua Sebastião Siqueira

**PATOLOGIA:** Painelas e remendos e trincas.

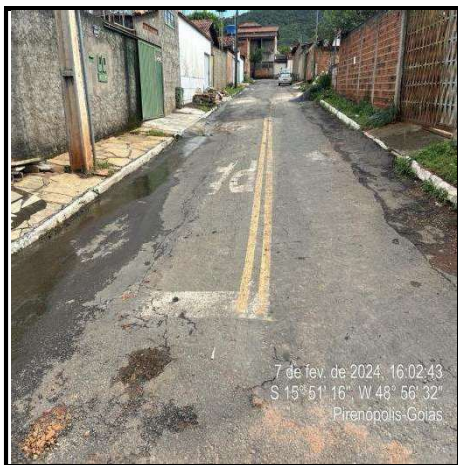
**LOCAL:** Rua 2

**PATOLOGIA:** Painelas e remendos e trincas.

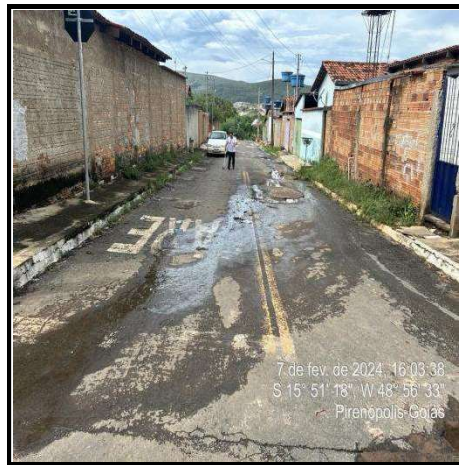
**LOCAL:** Rua 2

**PATOLOGIA:** Painelas e remendos e trincas.

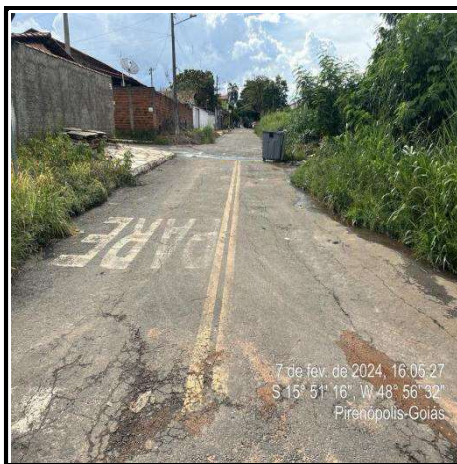
**LOCAL:** Avenida Brasília

**PATOLOGIA:** Panelas e remendos.

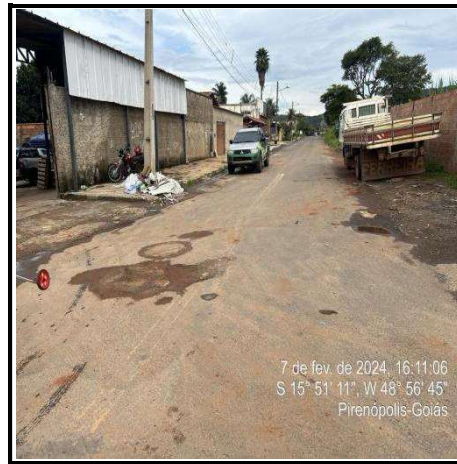
**LOCAL:** Avenida Brasília

**PATOLOGIA:** Panelas e remendos.

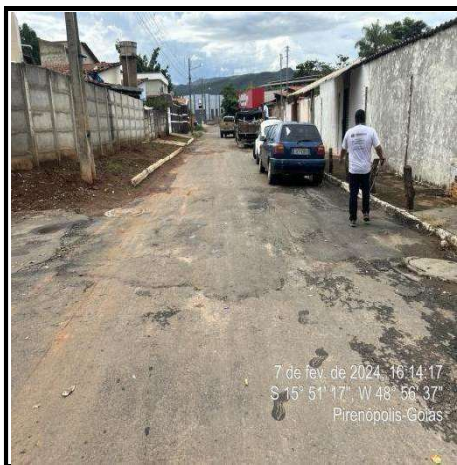
**LOCAL:** Rua 1

**PATOLOGIA:** Panelas e remendos.

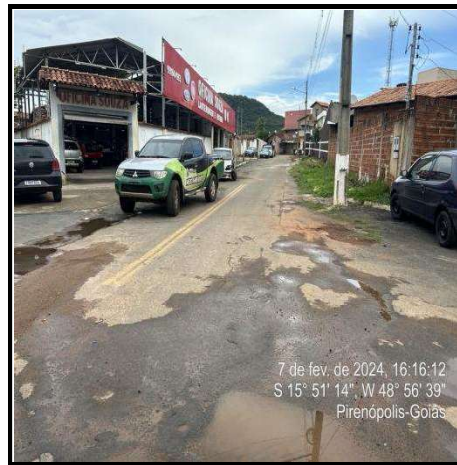
**LOCAL:** Rua 1

**PATOLOGIA:** Panelas e remendos.

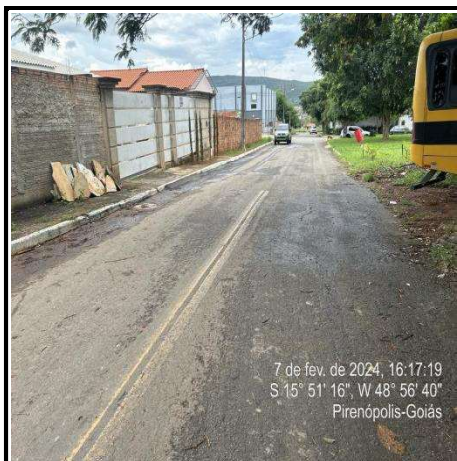
**LOCAL:** Avenida Sta. Bárbara

**PATOLOGIA:** Panelas e remendos.

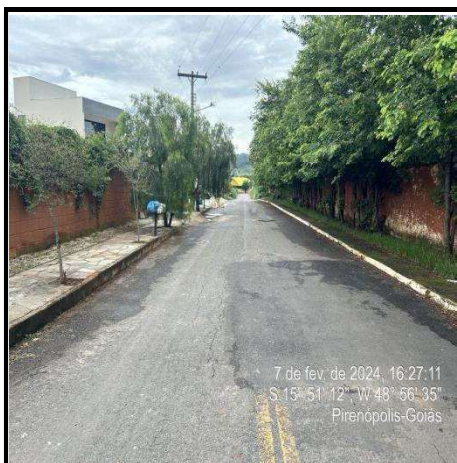
**LOCAL:** Av. General Eugenio

**PATOLOGIA:** Panelas e remendos.

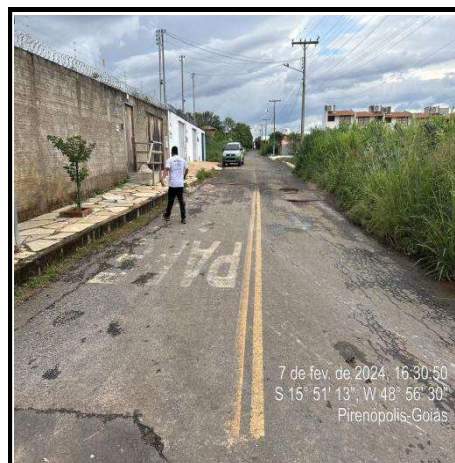
**LOCAL:** Av. General Eugenio

**PATOLOGIA:** Panelas e remendos.

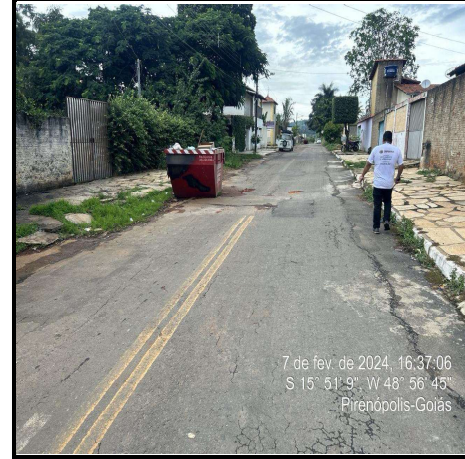
**LOCAL:** Rua Hilario de Amorim

**PATOLOGIA:** Panelas e remendos.

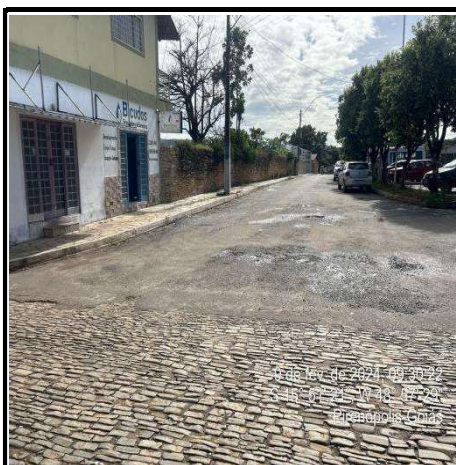
**LOCAL:** Rua São Paulo

**PATOLOGIA:** Panelas e remendos.

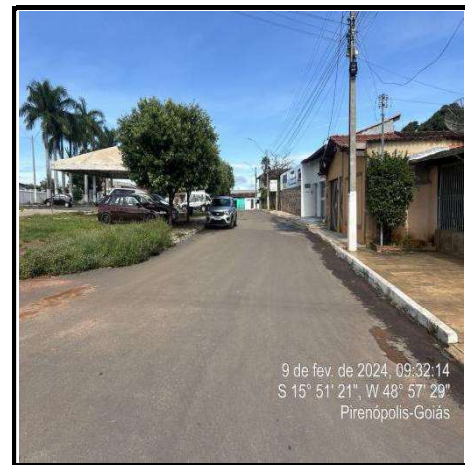
**LOCAL:** Rua São Paulo

**PATOLOGIA:** Panelas e remendos.

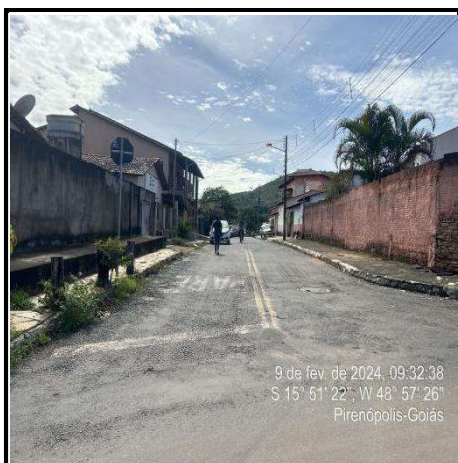
**LOCAL:** Rua Virgílio Araújo Godinho

**PATOLOGIA:** Panelas e remendos.

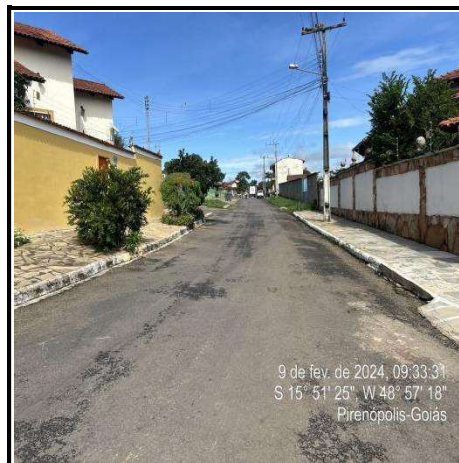
**LOCAL:** Rua Virgílio Araújo Godinho

**PATOLOGIA:** Panelas e remendos.

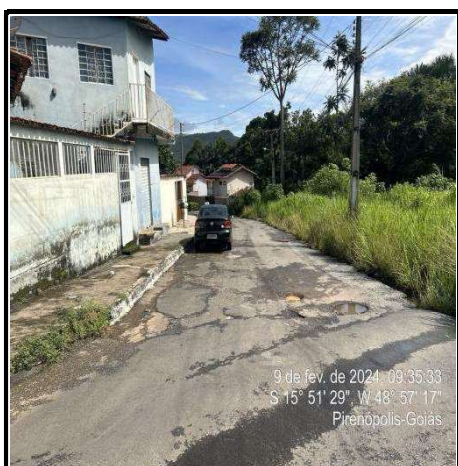
**LOCAL:** Rua Minas Gerais

**PATOLOGIA:** Panelas, remendos e desgaste superficial.

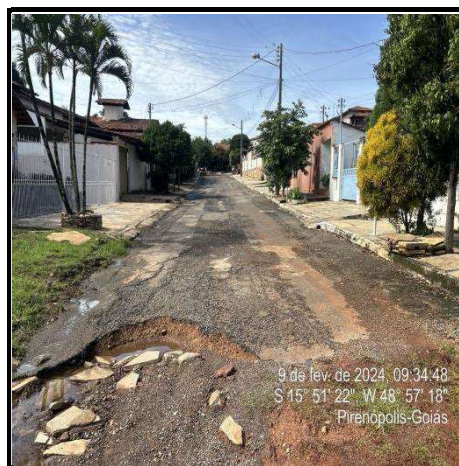
**LOCAL:** Rua Minas Gerais

**PATOLOGIA:** Panelas, remendos e desgaste superficial.

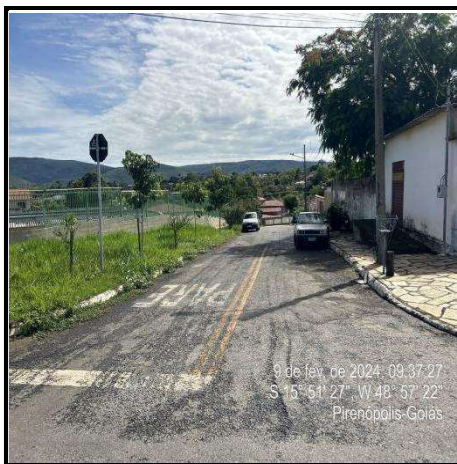
**LOCAL:** Rua Goiás

**PATOLOGIA:** Panelas, remendos e desgaste superficial.

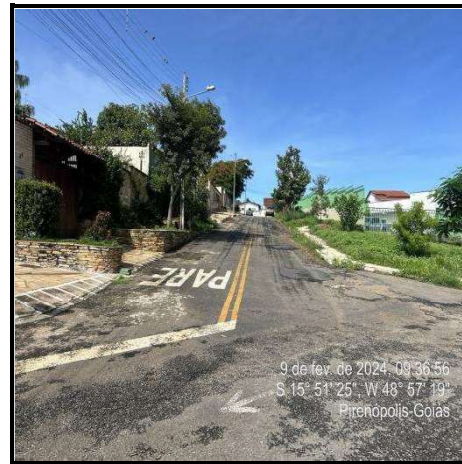
**LOCAL:** Rua Goiás

**PATOLOGIA:** Panelas, remendos e desgaste superficial.

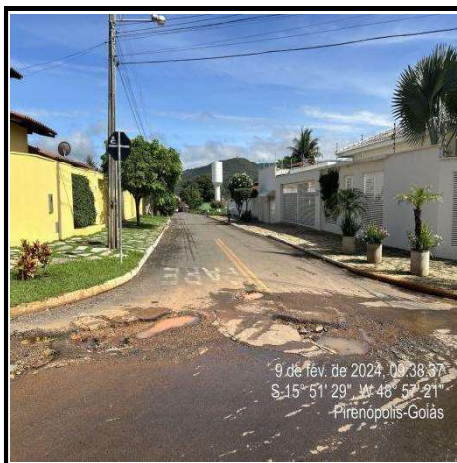
**LOCAL:** Rua José Ferreira

**PATOLOGIA:** Panelas e remendos.

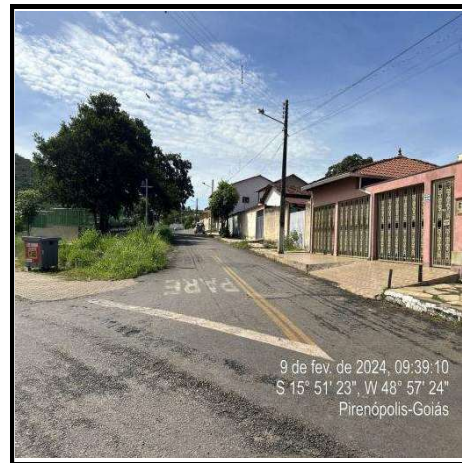
**LOCAL:** Rua José Ferreira

**PATOLOGIA:** Panelas e remendos.

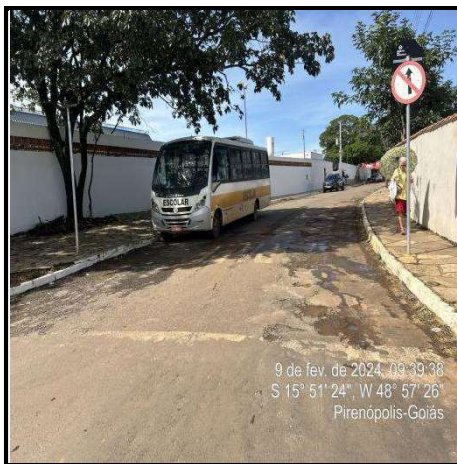
**LOCAL:** Rua Manoel Gomes de Oliveira

**PATOLOGIA:** Panelas e remendos.

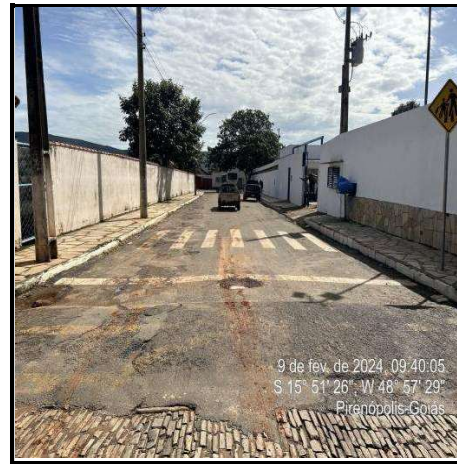
**LOCAL:** Rua Manoel Gomes de Oliveira

**PATOLOGIA:** Panelas e remendos.

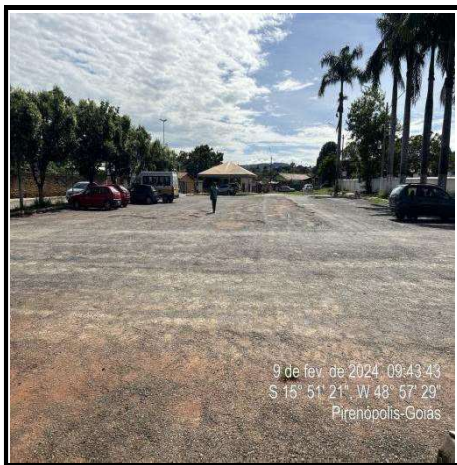
**LOCAL:** Estacionamento Cemitério

**PATOLOGIA:** Panelas, remendos e desgaste superficial.

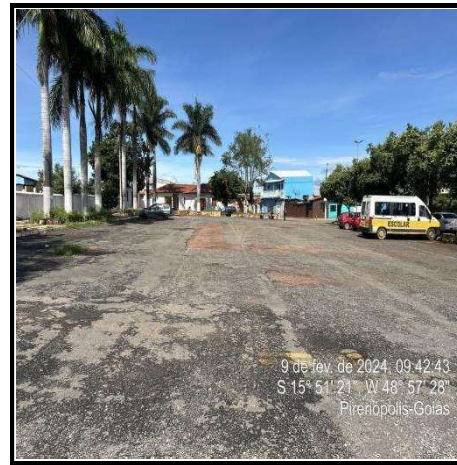
**LOCAL:** Estacionamento Cemitério

**PATOLOGIA:** Panelas, remendos e desgaste superficial.
