**ESTADO DE GOIÁS**  
**PREFEITURA MUNICIPAL DE PLANALTINA**

**ANEXO VI**  
**RELATÓRIO FOTOGRÁFICO**

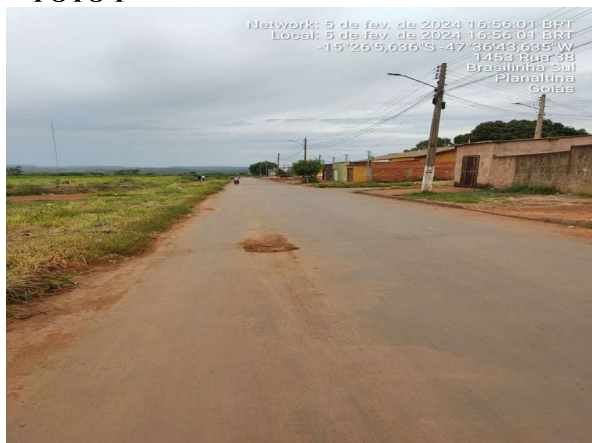
**FOTO 1**

Serviço: Recapeamento Asfáltico  
Local: Rua 29 – Brasilinha Sudoeste  
Coordenadas: -15.434908° -47.611779°  
Data: 05/01/2024

| FORMULÁRIO DE CONDIÇÕES DA VIA | | | | | | | | | | | | |
|---|---|---|---|---|---|---|---|---|---|--|--|--|
| 1.1 | NOME DO LOGRADOURO | RUA 29 | | 1.7 | LARGURA DO PASSEIO (m) | | | 3,5 | | | | |
| 1.2 | TRECHO | ENTRE RUA 40 E 52 | | 1.8 | ALTURA DO MEIO FIO (cm) | | | 15 | | | | |
| 2.2 | TRINCAS (%) | <input type="checkbox"/> | 0% | <input checked="" type="checkbox"/> | 25% | <input type="checkbox"/> | 75% | <input type="checkbox"/> | 100% | | | |
| 2.3 | PANELAS (%) | <input type="checkbox"/> | 0% | <input checked="" type="checkbox"/> | 25% | <input type="checkbox"/> | 75% | <input type="checkbox"/> | 100% | | | |
| 2.4 | REMENDOS (%) | <input type="checkbox"/> | 0% | <input checked="" type="checkbox"/> | 25% | <input type="checkbox"/> | 75% | <input type="checkbox"/> | 100% | | | |
| 2.5 | AFUNDAMENTOS (%) | <input type="checkbox"/> | 0% | <input checked="" type="checkbox"/> | 25% | <input type="checkbox"/> | 75% | <input type="checkbox"/> | 100% | | | |
| 2.8 | DESGASTE SUPERFICIAL(%) | <input type="checkbox"/> | 0% | <input type="checkbox"/> | 25% | <input checked="" type="checkbox"/> | 75% | <input type="checkbox"/> | 100% | | | |
| 2.11 | SITUAÇÃO DA VIA | <input type="checkbox"/> | ÓTIMO | <input type="checkbox"/> | BOM | <input checked="" type="checkbox"/> | RUIM | <input type="checkbox"/> | PÉSSIMO | | | |

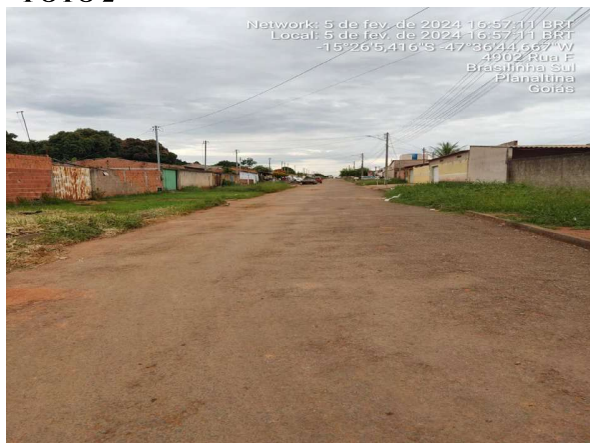
**FOTO 2**

Serviço: Recapeamento Asfáltico  
Local: Rua 42 – Brasilinha Sudoeste  
Coordenadas: -15.434824° -47.612455°  
Data: 05/01/2024

| FORMULÁRIO DE CONDIÇÕES DA VIA | | | | | | | | | | | |
|---|---|---|---|---|---|---|---|---|---|---|---|
| 1.1 | NOME DO LOGRADOURO | RUA 42 | | | 1.7 | LARGURA DO PASSEIO (m) | 3,5 | | | | |
| 1.2 | TRECHO | ENTRE RUA 29 E 19 | | | 1.8 | ALTURA DO MEIO FIO (cm) | 15 | | | | |
| 2.2 | TRINCAS (%) | <input type="checkbox"/> | 0% | <input type="checkbox"/> | 25% | <input checked="" type="checkbox"/> | 50% | <input type="checkbox"/> | 75% | <input type="checkbox"/> | 100% |
| 2.3 | PANELAS (%) | <input type="checkbox"/> | 0% | <input checked="" type="checkbox"/> | 25% | <input type="checkbox"/> | 50% | <input type="checkbox"/> | 75% | <input type="checkbox"/> | 100% |
| 2.4 | REMENDOS (%) | <input type="checkbox"/> | 0% | <input checked="" type="checkbox"/> | 25% | <input type="checkbox"/> | 50% | <input type="checkbox"/> | 75% | <input type="checkbox"/> | 100% |
| 2.8 | DESGASTE SUPERFICIAL(%) | <input type="checkbox"/> | 0% | <input type="checkbox"/> | 25% | <input checked="" type="checkbox"/> | 50% | <input type="checkbox"/> | 75% | <input type="checkbox"/> | 100% |
| 2.11 | SITUAÇÃO DA VIA | <input type="checkbox"/> | ÓTIMO | <input type="checkbox"/> | BOM | <input checked="" type="checkbox"/> | REGULAR | <input type="checkbox"/> | RUIM | <input type="checkbox"/> | PÉSSIMO |

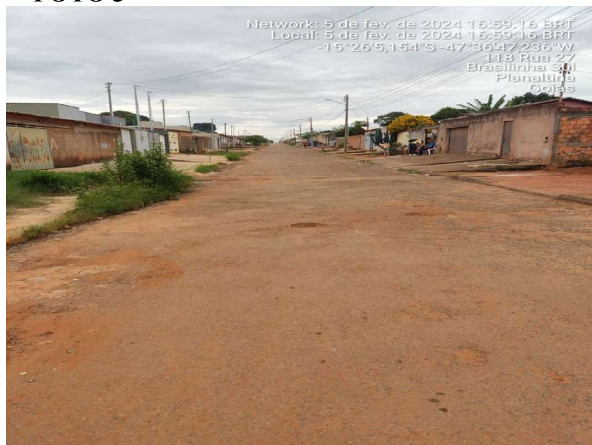
**FOTO 3**

Serviço: Recapeamento Asfáltico  
Local: Rua 44 – Brasilinha Sudoeste  
Coordenadas: -15.434764° -47.613146°  
Data: 05/01/2024

| FORMULÁRIO DE CONDIÇÕES DA VIA | | | | | | | | | | | |
|---|---|---|---|---|---|---|---|---|---|---|---|
| 1.1 | NOME DO LOGRADOURO | RUA 44 | | | 1.7 | LARGURA DO PASSEIO (m) | 3,5 | | | | |
| 1.2 | TRECHO | ENTRE RUA 29 E 17 | | | 1.8 | ALTURA DO MEIO FIO (cm) | 15 | | | | |
| 2.2 | TRINCAS (%) | <input type="checkbox"/> | 0% | <input checked="" type="checkbox"/> | 25% | <input type="checkbox"/> | 50% | <input type="checkbox"/> | 75% | <input type="checkbox"/> | 100% |
| 2.3 | PANELAS (%) | <input type="checkbox"/> | 0% | <input checked="" type="checkbox"/> | 25% | <input type="checkbox"/> | 50% | <input type="checkbox"/> | 75% | <input type="checkbox"/> | 100% |
| 2.4 | REMENDOS (%) | <input type="checkbox"/> | 0% | <input checked="" type="checkbox"/> | 25% | <input type="checkbox"/> | 50% | <input type="checkbox"/> | 75% | <input type="checkbox"/> | 100% |
| 2.8 | DESGASTE SUPERFICIAL(%) | <input type="checkbox"/> | 0% | <input checked="" type="checkbox"/> | 25% | <input type="checkbox"/> | 50% | <input type="checkbox"/> | 75% | <input type="checkbox"/> | 100% |
| 2.11 | SITUAÇÃO DA VIA | <input type="checkbox"/> | ÓTIMO | <input type="checkbox"/> | BOM | <input checked="" type="checkbox"/> | REGULAR | <input type="checkbox"/> | RUIM | <input type="checkbox"/> | PÉSSIMO |

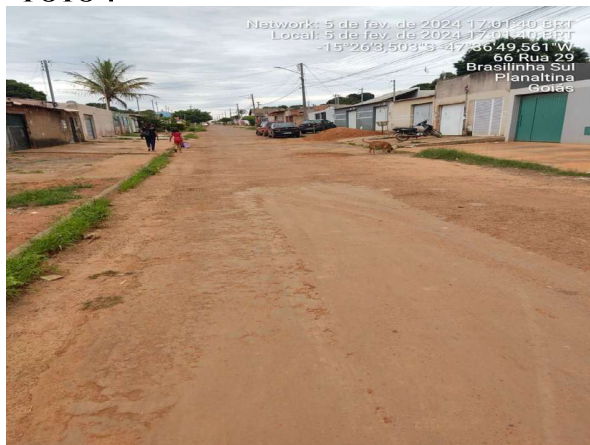
**FOTO 4**

Serviço: Recapeamento Asfáltico  
Local: Rua 46 – Brasilinha Sudoeste  
Coordenadas: -15.434714° -47.613806°  
Data: 05/01/2024

| FORMULÁRIO DE CONDIÇÕES DA VIA | | | | | | | | | | | |
|---|---|---|---|---|---|---|---|---|---|---|---|
| 1.1 | NOME DO LOGRADOURO | RUA 46 | | | 1.7 | LARGURA DO PASSEIO (m) | 3,5 | | | | |
| 1.2 | TRECHO | ENTRE RUA 29 E 21 | | | 1.8 | ALTURA DO MEIO FIO (cm) | 15 | | | | |
| 2.2 | TRINCAS (%) | <input type="checkbox"/> | 0% | <input checked="" type="checkbox"/> | 25% | <input type="checkbox"/> | 50% | <input type="checkbox"/> | 75% | <input type="checkbox"/> | 100% |
| 2.3 | PANELAS (%) | <input type="checkbox"/> | 0% | <input checked="" type="checkbox"/> | 25% | <input type="checkbox"/> | 50% | <input type="checkbox"/> | 75% | <input type="checkbox"/> | 100% |
| 2.4 | REMENDOS (%) | <input type="checkbox"/> | 0% | <input type="checkbox"/> | 25% | <input checked="" type="checkbox"/> | 50% | <input type="checkbox"/> | 75% | <input type="checkbox"/> | 100% |
| 2.8 | DESGASTE SUPERFICIAL(%) | <input type="checkbox"/> | 0% | <input type="checkbox"/> | 25% | <input checked="" type="checkbox"/> | 50% | <input type="checkbox"/> | 75% | <input type="checkbox"/> | 100% |

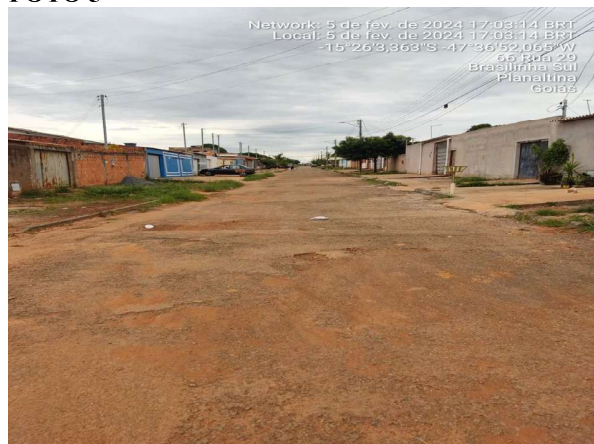
**FOTO 5**

Serviço: Recapeamento Asfáltico  
Local: Rua 48 – Brasilinha Sudoeste  
Coordenadas: -15.434220° -47.614485°  
Data: 05/01/2024

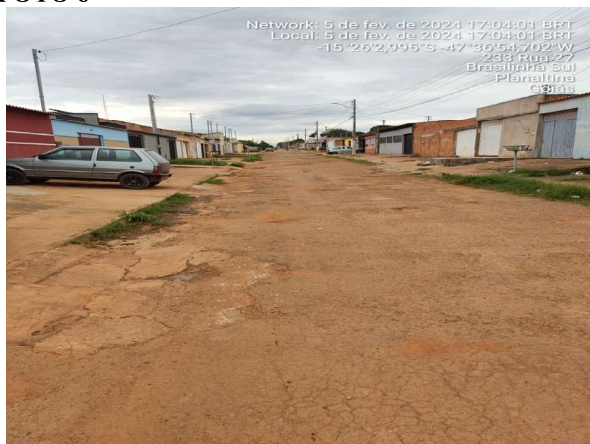
**FOTO 6**

Serviço: Recapeamento Asfáltico  
Local: Rua L – Brasilinha Sudoeste  
Coordenadas: -15.434163° -47.615196°  
Data: 05/01/2024

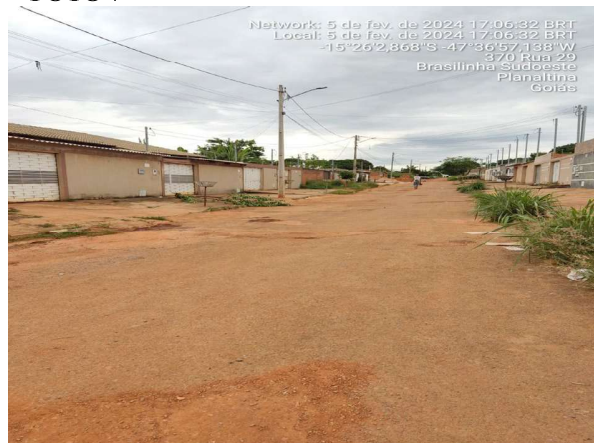
**FOTO 7**

Serviço: Recapeamento Asfáltico  
Local: Rua 52 – Brasilinha Sudoeste  
Coordenadas: -15.434100° -47.615874°  
Data: 05/01/2024

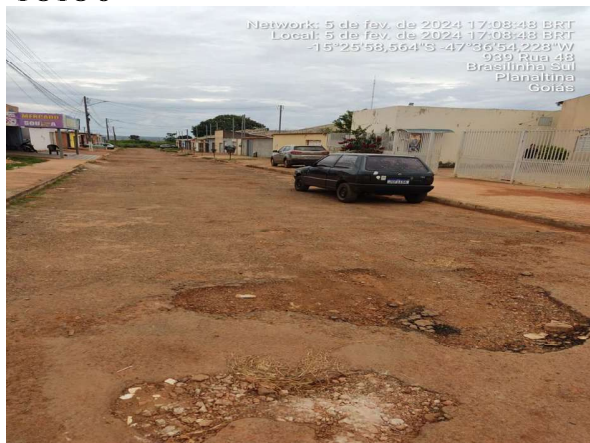
**FOTO 8**

Serviço: Recapeamento Asfáltico  
Local: Rua 25 – Brasilinha Sudoeste  
Coordenadas: -15.433094° -47.611652°  
Data: 05/01/2024

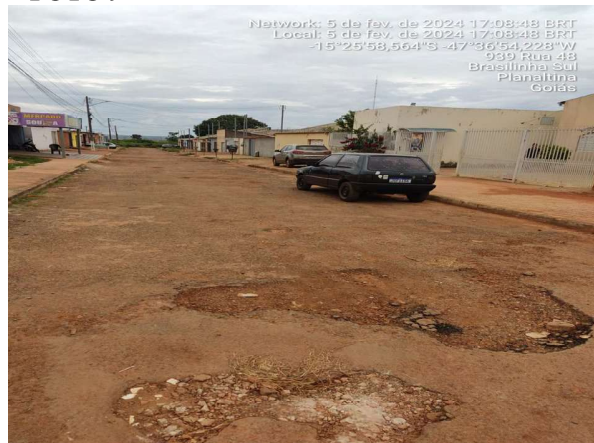
**FOTO 9**

Serviço: Recapeamento Asfáltico  
Local: Rua 23 – Brasilinha Sudoeste  
Coordenadas: -15.431286° -47.611506°  
Data: 05/01/2024

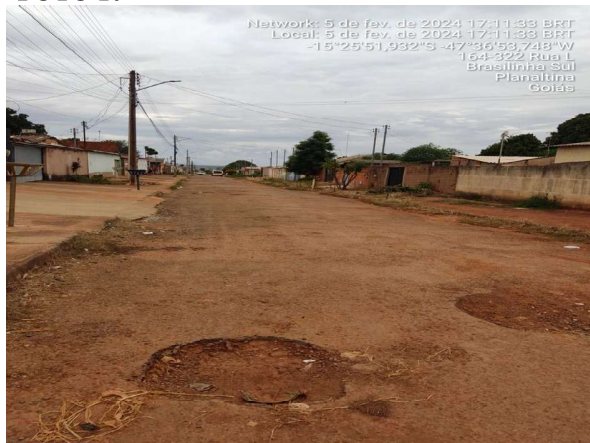
**FOTO 10**

Serviço: Recapeamento Asfáltico  
Local: Rua 21 – Brasilinha Sudoeste  
Coordenadas: -15.429496° -47.611374°  
Data: 05/01/2024

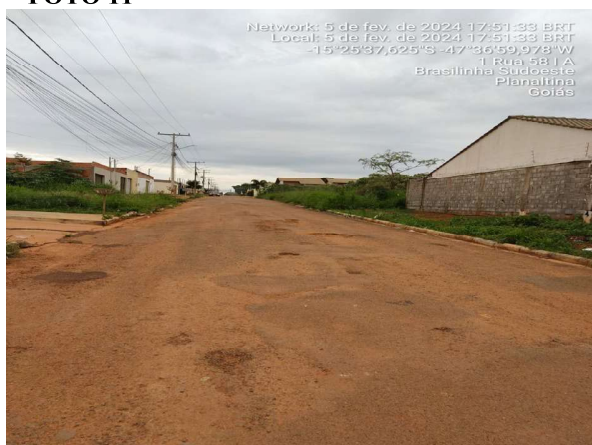
**FOTO 11**

Serviço: Recapeamento Asfáltico  
Local: Rua 3 – Brasilinha Sudoeste  
Coordenadas: -15.427464° -47.612628°  
Data: 05/01/2024

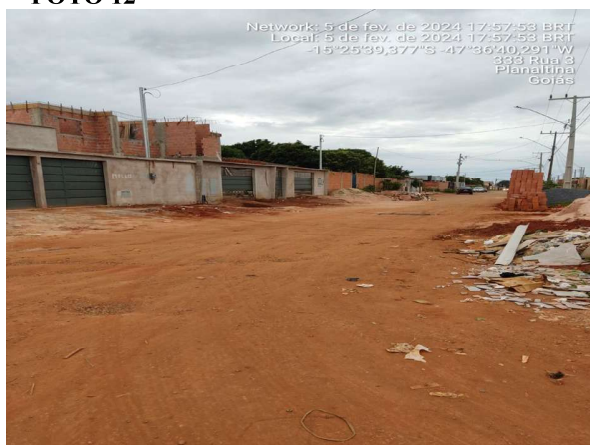
**FOTO 12**

Serviço: Recapeamento Asfáltico  
Local: Rua 40 – Brasilinha Sudoeste  
Coordenadas: -15.434875° -47.611762°  
Data: 05/01/2024

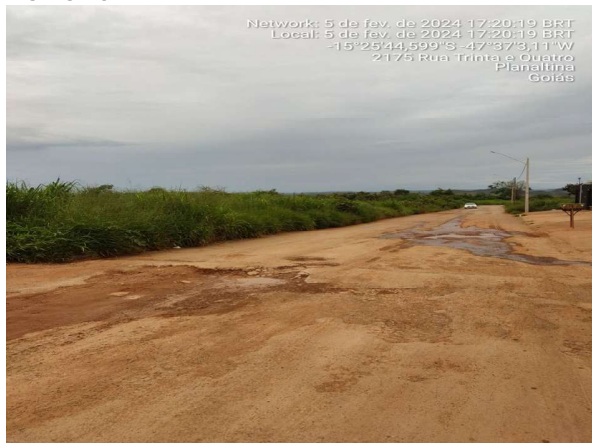
**FOTO 13**

Serviço: Recapeamento Asfáltico  
Local: Rua 36 – Setor Aeroporto  
Coordenadas: -15.428964° -47.618698°  
Data: 05/01/2024

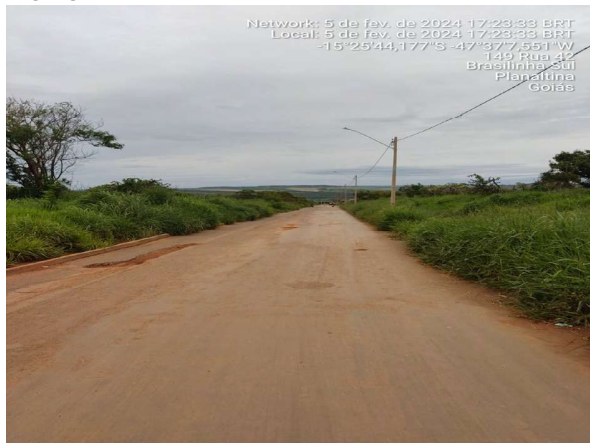
**FOTO 14**

Serviço: Recapeamento Asfáltico  
Local: Rua 39 – Setor Aeroporto  
Coordenadas: -15.428048° -47.620204°  
Data: 05/01/2024

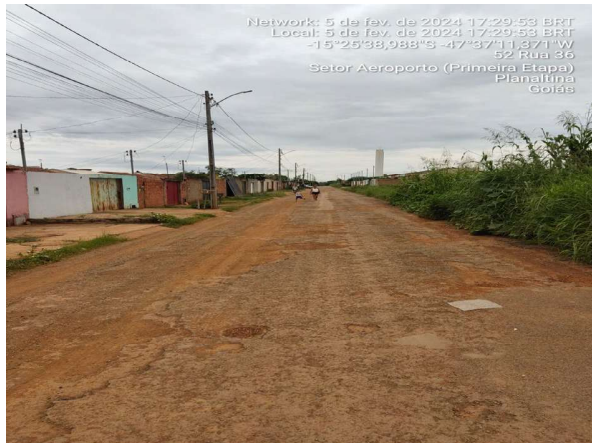
**FOTO 15**

Serviço: Recapeamento Asfáltico  
Local: Rua 01 – Setor Aeroporto  
Coordenadas: -15.427706° -47.620778°  
Data: 05/01/2024

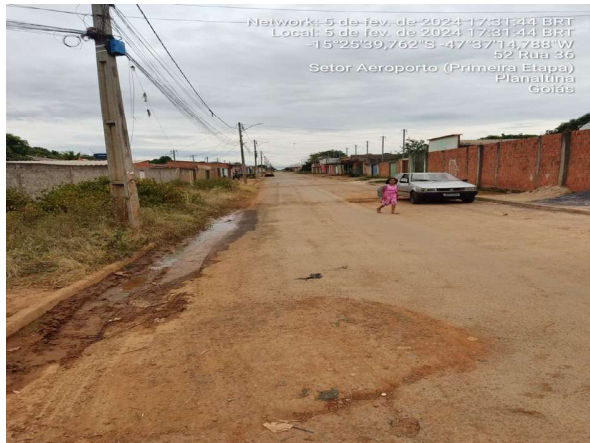
**FOTO 16**

Serviço: Recapeamento Asfáltico  
Local: Rua Tres – Setor Aeroporto  
Coordenadas: -15.430398° -47.623316°  
Data: 05/01/2024

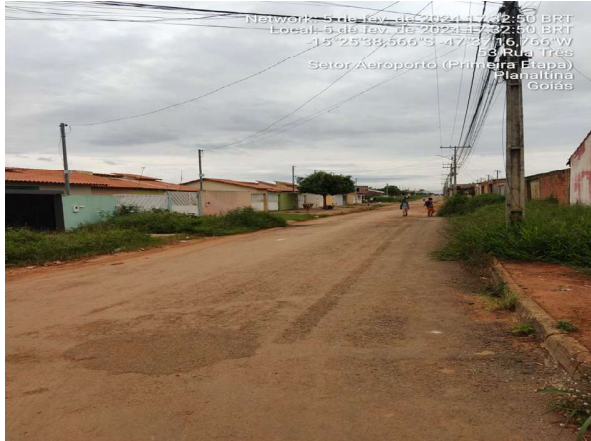
**FOTO 17**

Serviço: Recapeamento Asfáltico  
Local: Rua Sete – Setor Aeroporto  
Coordenadas: -15.427075° -47.622006°  
Data: 05/01/2024

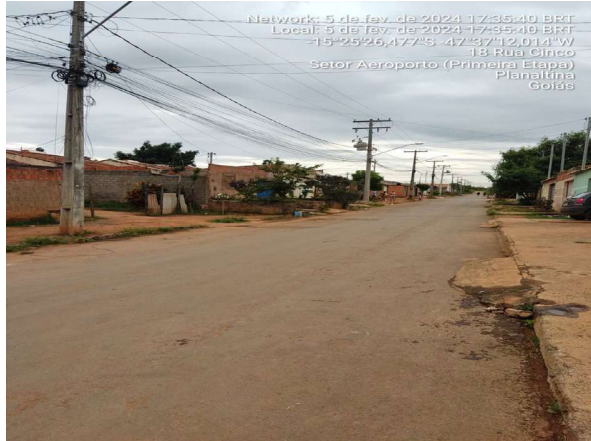
**FOTO 18**

Serviço: Recapeamento Asfáltico  
Local: Rua 24 – Setor Aeroporto  
Coordenadas: -15.423289° -47.621192°  
Data: 05/01/2024

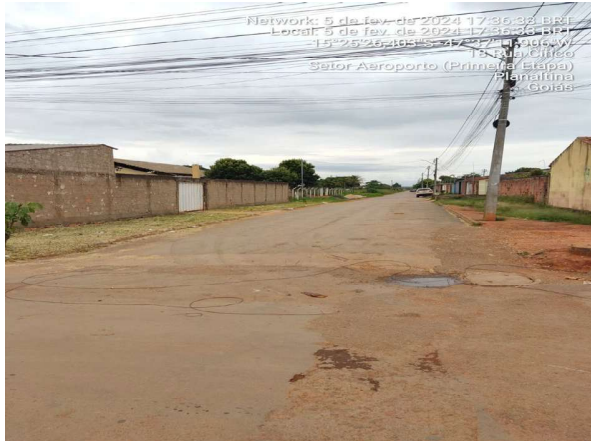
**FOTO 19**

Serviço: Recapeamento Asfáltico  
Local: Rua Sete – Setor Aeroporto  
Coordenadas: -15.423926° -47.620015°  
Data: 05/01/2024

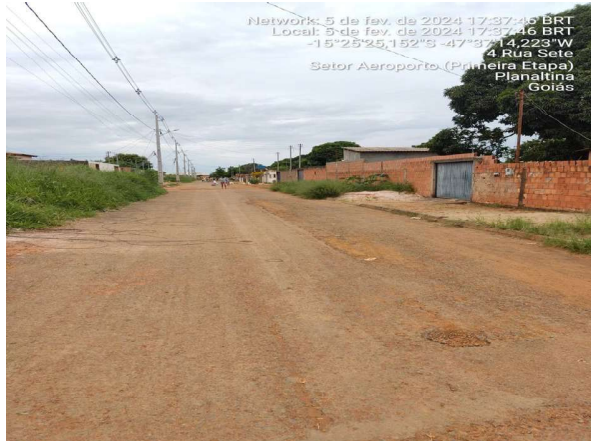
**FOTO 20**

Serviço: Recapeamento Asfáltico  
Local: Rua 7 – Setor Aeroporto  
Coordenadas: -15.426614° -47.622506°  
Data: 05/01/2024

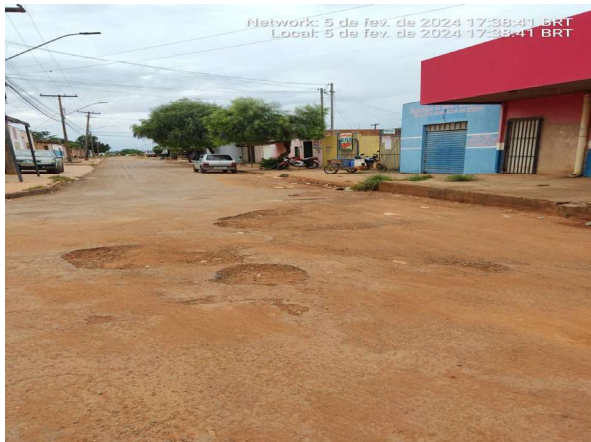
**FOTO 21**

Serviço: Recapeamento Asfáltico  
Local: Rua 9 – Setor Aeroporto  
Coordenadas: -15.426274° -47.623066°  
Data: 05/01/2024

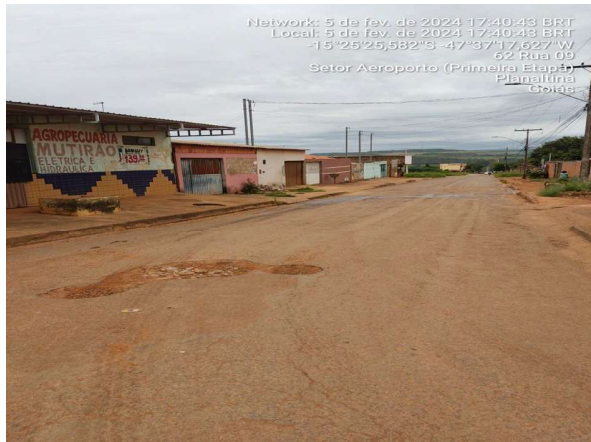
**FOTO 22**

Serviço: Recapeamento Asfáltico  
Local: Rua 20 – Setor Aeroporto  
Coordenadas: -15.423359° -47.622277°  
Data: 05/01/2024

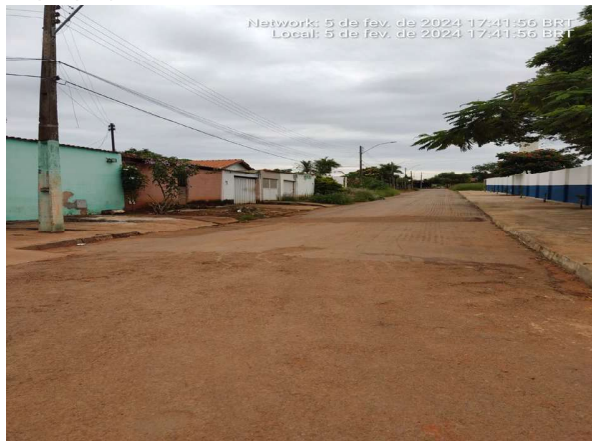
**FOTO 23**

Serviço: Recapeamento Asfáltico  
Local: Rua Dezesseis – Setor Aeroporto  
Coordenadas: -15.421748° -47.620167°  
Data: 05/01/2024

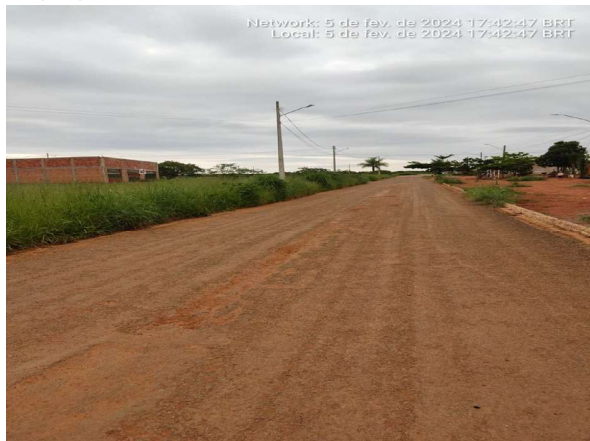
**FOTO 24**

Serviço: Recapeamento Asfáltico  
Local: Rua 18 – Setor Aeroporto  
Coordenadas: -15.4197727° -47.619971°  
Data: 05/01/2024

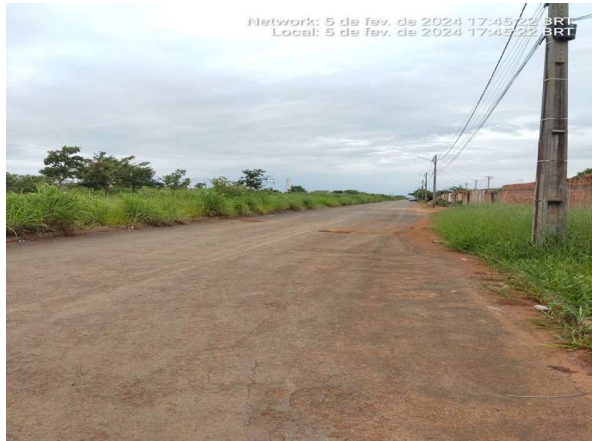
**FOTO 25**

Serviço: Recapeamento Asfáltico  
Local: Rua 07 – Setor Aeroporto  
Coordenadas: -15.40531° -47.618670°  
Data: 05/01/2024
