PROJETO DE RESTAURAÇÃO

IGREJA DE NOSSA SENHORA DO ROSÁRIO DOS PRETOS

ENDEREÇO: Rua Alto do Rosário, nº 439, Centro Histórico, Jaraguá/GO

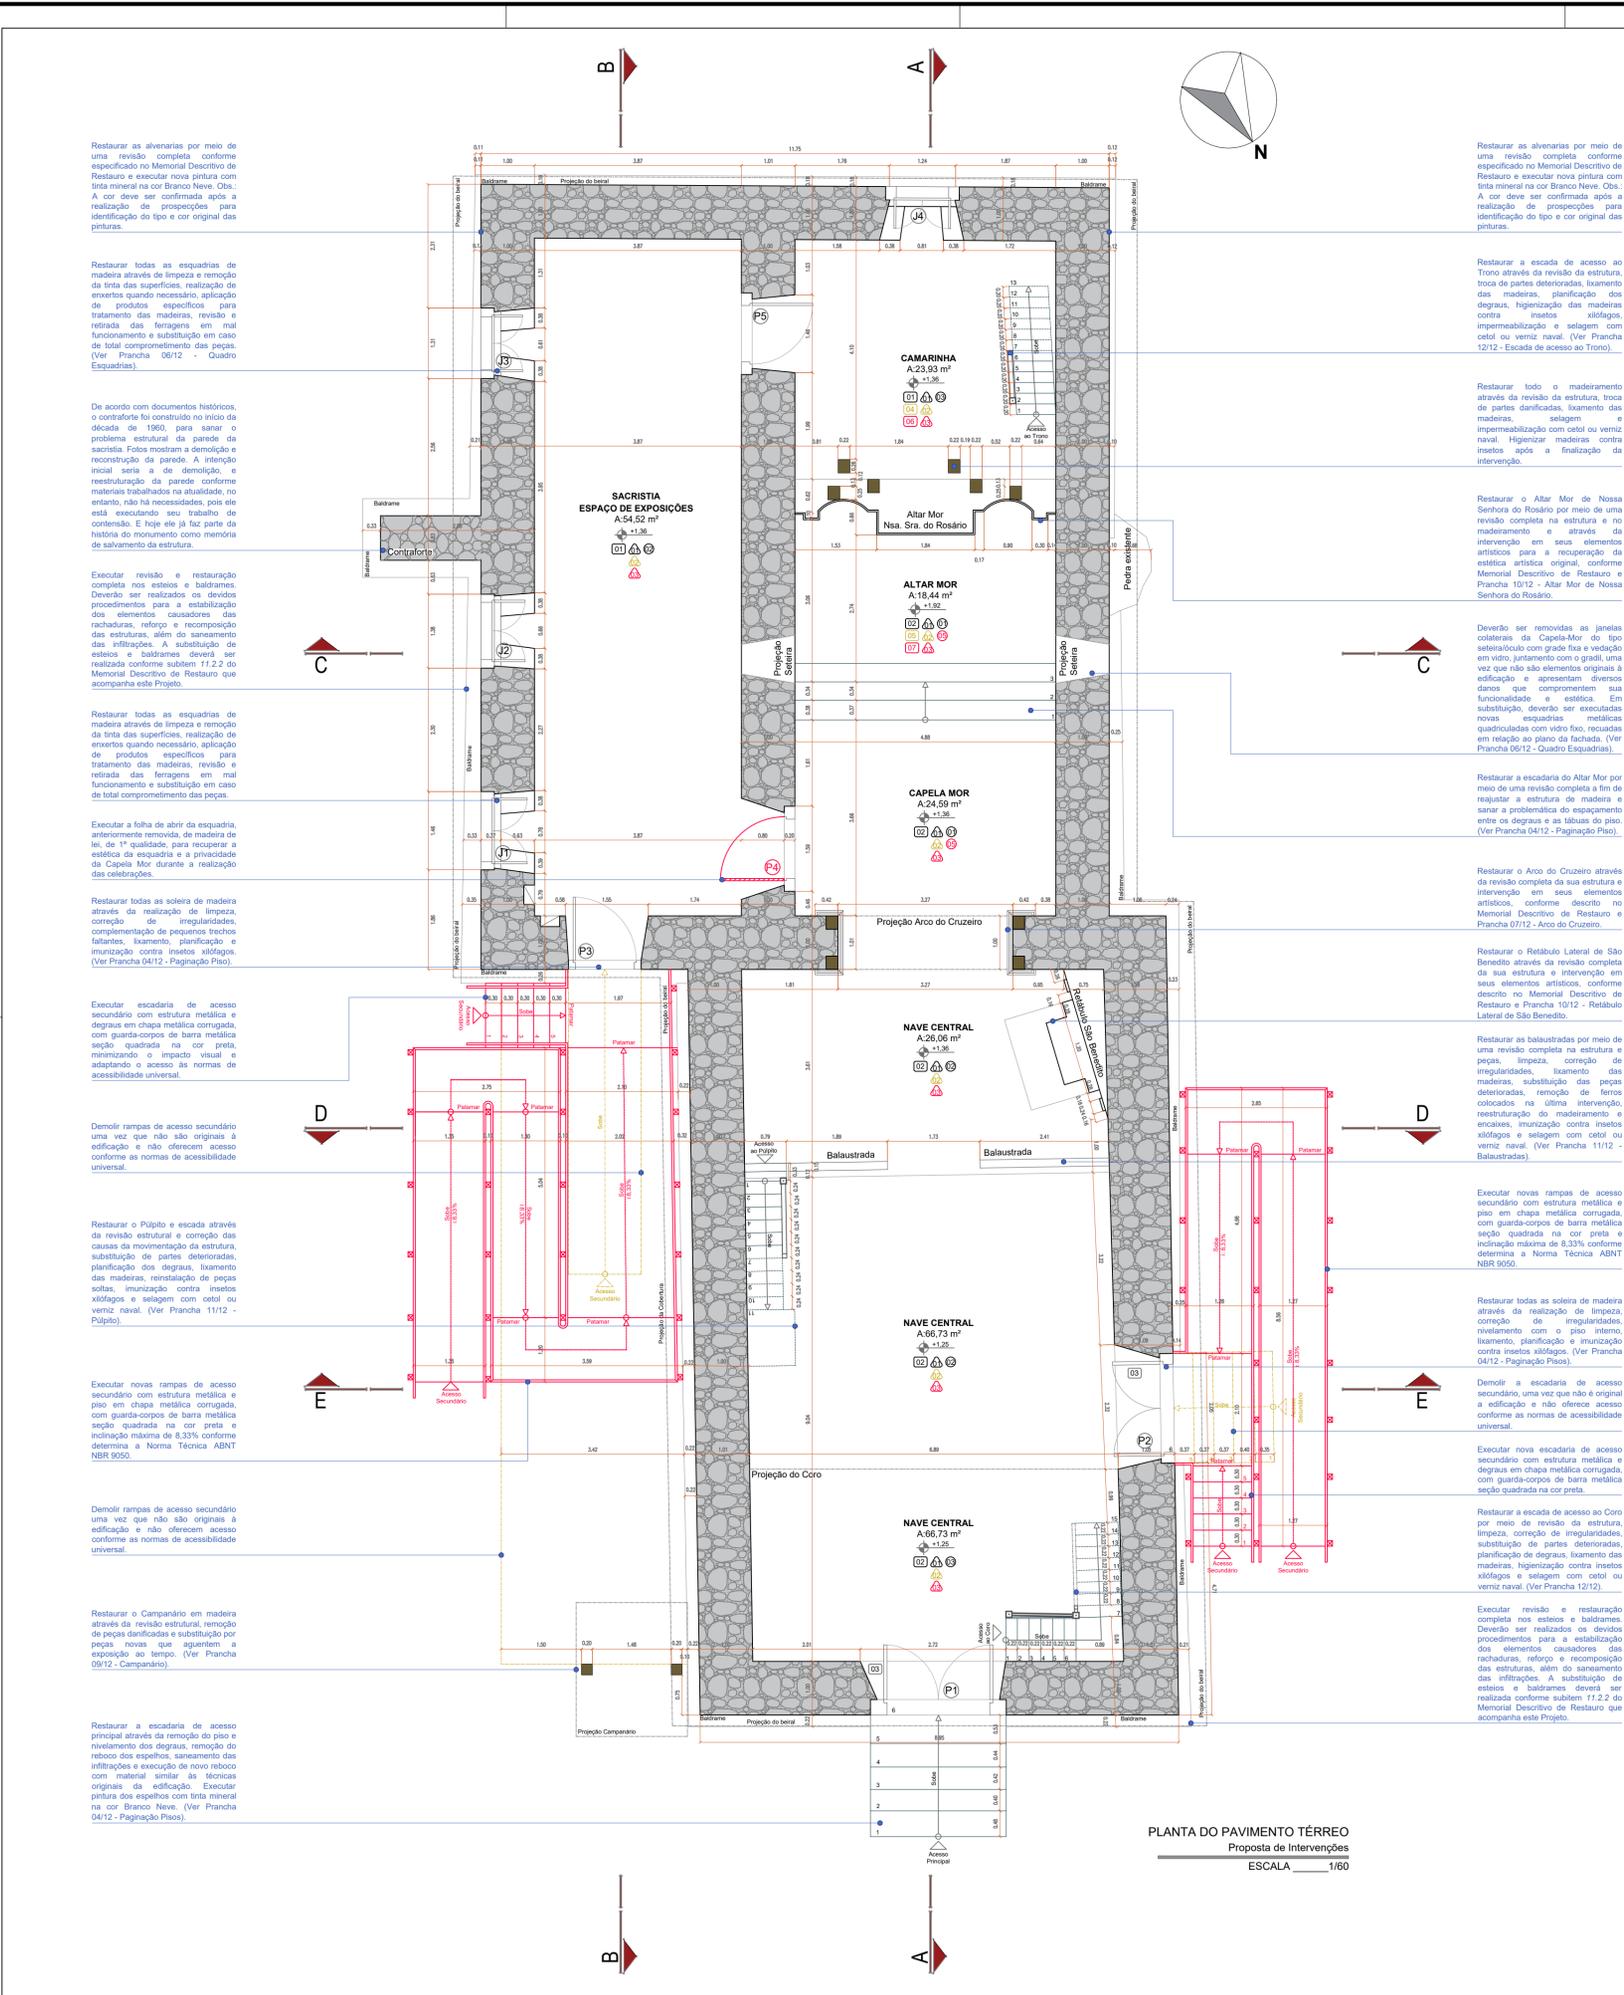
PLANTA DO PAVIMENTO TÉRREO
Proposta de Intervenções
ESCALA 1/60

Executar caixas drenantes acima das beirais do tipo cachorro, uma vez que a edificação não possui esquadro, o que ocasiona o mal encaixe das telhas no ângulo correto, prejudicando a estanqueidade da cobertura e aumentando o risco de infiltrações. (Ver Prancha 03/12 - Cobertura)

Deverão ser removidas as janelas colaterais da Capela-Mor do tipo laterais com grade fixa e vedação em vidro, juntamente com o gradil, uma vez que não são elementos originais à edificação e apresentam diversos danos que comprometem sua funcionalidade e estética. Em substituição, deverão ser executadas novas esquadrias metálicas quadradas com vidro fixo, realizadas em relação ao plano da fachada. (Ver Prancha 06/12 - Quadro Esquadrias)

Restaurar as peças das balaustradas do coro por meio da revisão completa na estrutura, limpeza, correção de irregularidades, lixamento das madeiras, substituição das peças deterioradas usando materiais com características similares aos originais, restauração do madramento e encaixes, imunização contra insetos xilófagos e selagem com cetil ou verniz naval. (Ver Prancha 11/12 - Balaustradas)

Restaurar o Campanário em madeira através de revisão estrutural, remoção de peças danificadas e substituição por peças novas que apresentem a mesma funcionalidade. (Ver prancha 09/12 - Campanário)

Restaurar a escadaria de acesso principal através da remoção do piso e nivelamento dos degraus, remoção do reboco dos espelhos, saneamento das infiltrações e execução de novo reboco com material similar às técnicas originais da edificação. Executar pintura dos espelhos com tinta mineral na cor Branco Neve. (Ver Prancha 04/12 - Pagação Pisos)

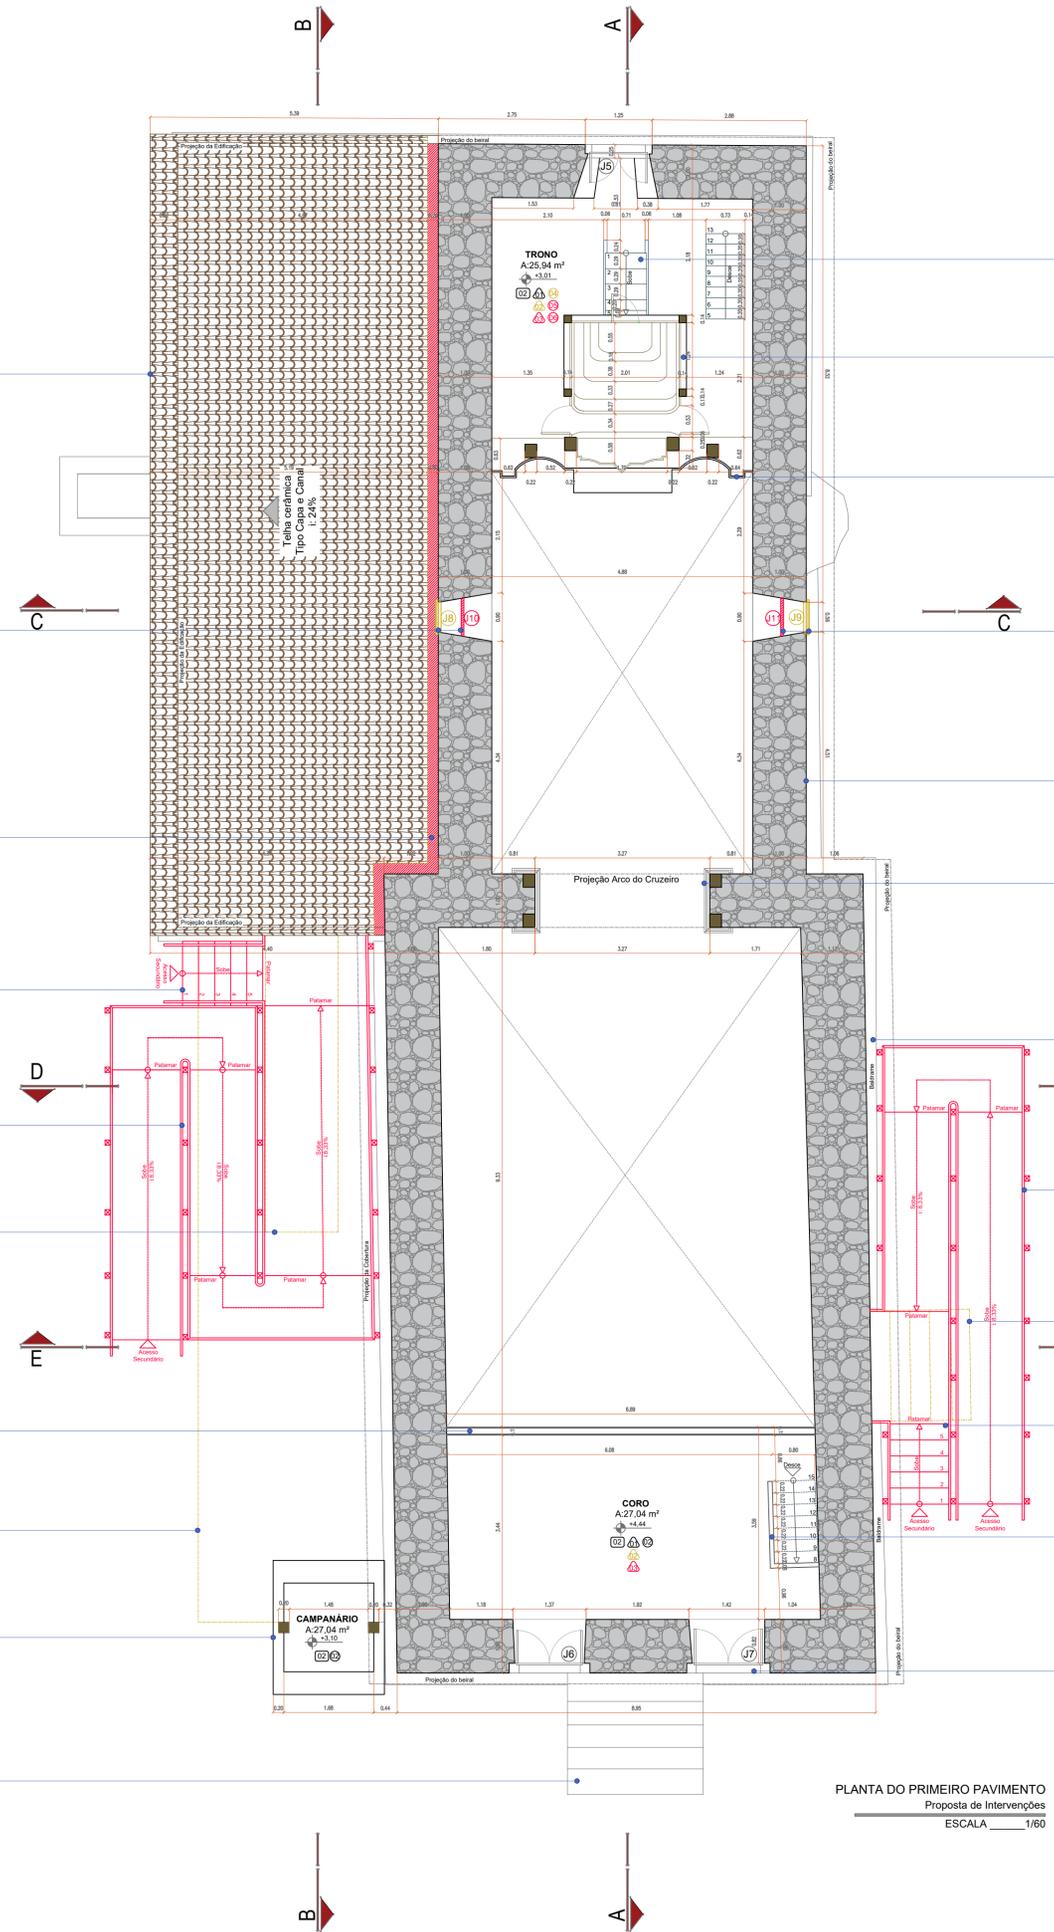
PLANTA DO PRIMEIRO PAVIMENTO
Proposta de Intervenções
ESCALA 1/60

Deverão ser removidas as janelas colaterais da Capela-Mor do tipo laterais com grade fixa e vedação em vidro, juntamente com o gradil, uma vez que não são elementos originais à edificação e apresentam diversos danos que comprometem sua funcionalidade e estética. Em substituição, deverão ser executadas novas esquadrias metálicas quadradas com vidro fixo, realizadas em relação ao plano da fachada. (Ver Prancha 06/12 - Quadro Esquadrias)

Executar revisão e restauração completa nos azulejos e baldrame. Deverão ser realizados os devidos procedimentos para a estabilização dos elementos causadores das rachaduras, reforço e recomposição das estruturas, além do saneamento das infiltrações. A substituição de azulejos e baldrame deverá ser realizada conforme subitem 11.2.2 do Memorial Descritivo de Restauração que acompanha este Projeto.

Restaurar a escada de acesso ao Altar Mor através de revisão da estrutura, limpeza, correção de irregularidades, substituição de partes deterioradas, lixamento das madeiras, higienização contra insetos xilófagos e selagem com cetil ou verniz naval. (Ver Prancha 12/12 - Escada de acesso ao Altar Mor)

Restaurar a escada de acesso ao Coro por meio de revisão da estrutura, limpeza, correção de irregularidades, substituição de partes deterioradas, planificação de degraus, lixamento das madeiras, higienização contra insetos xilófagos e selagem com cetil ou verniz naval. (Ver Prancha 12/12)

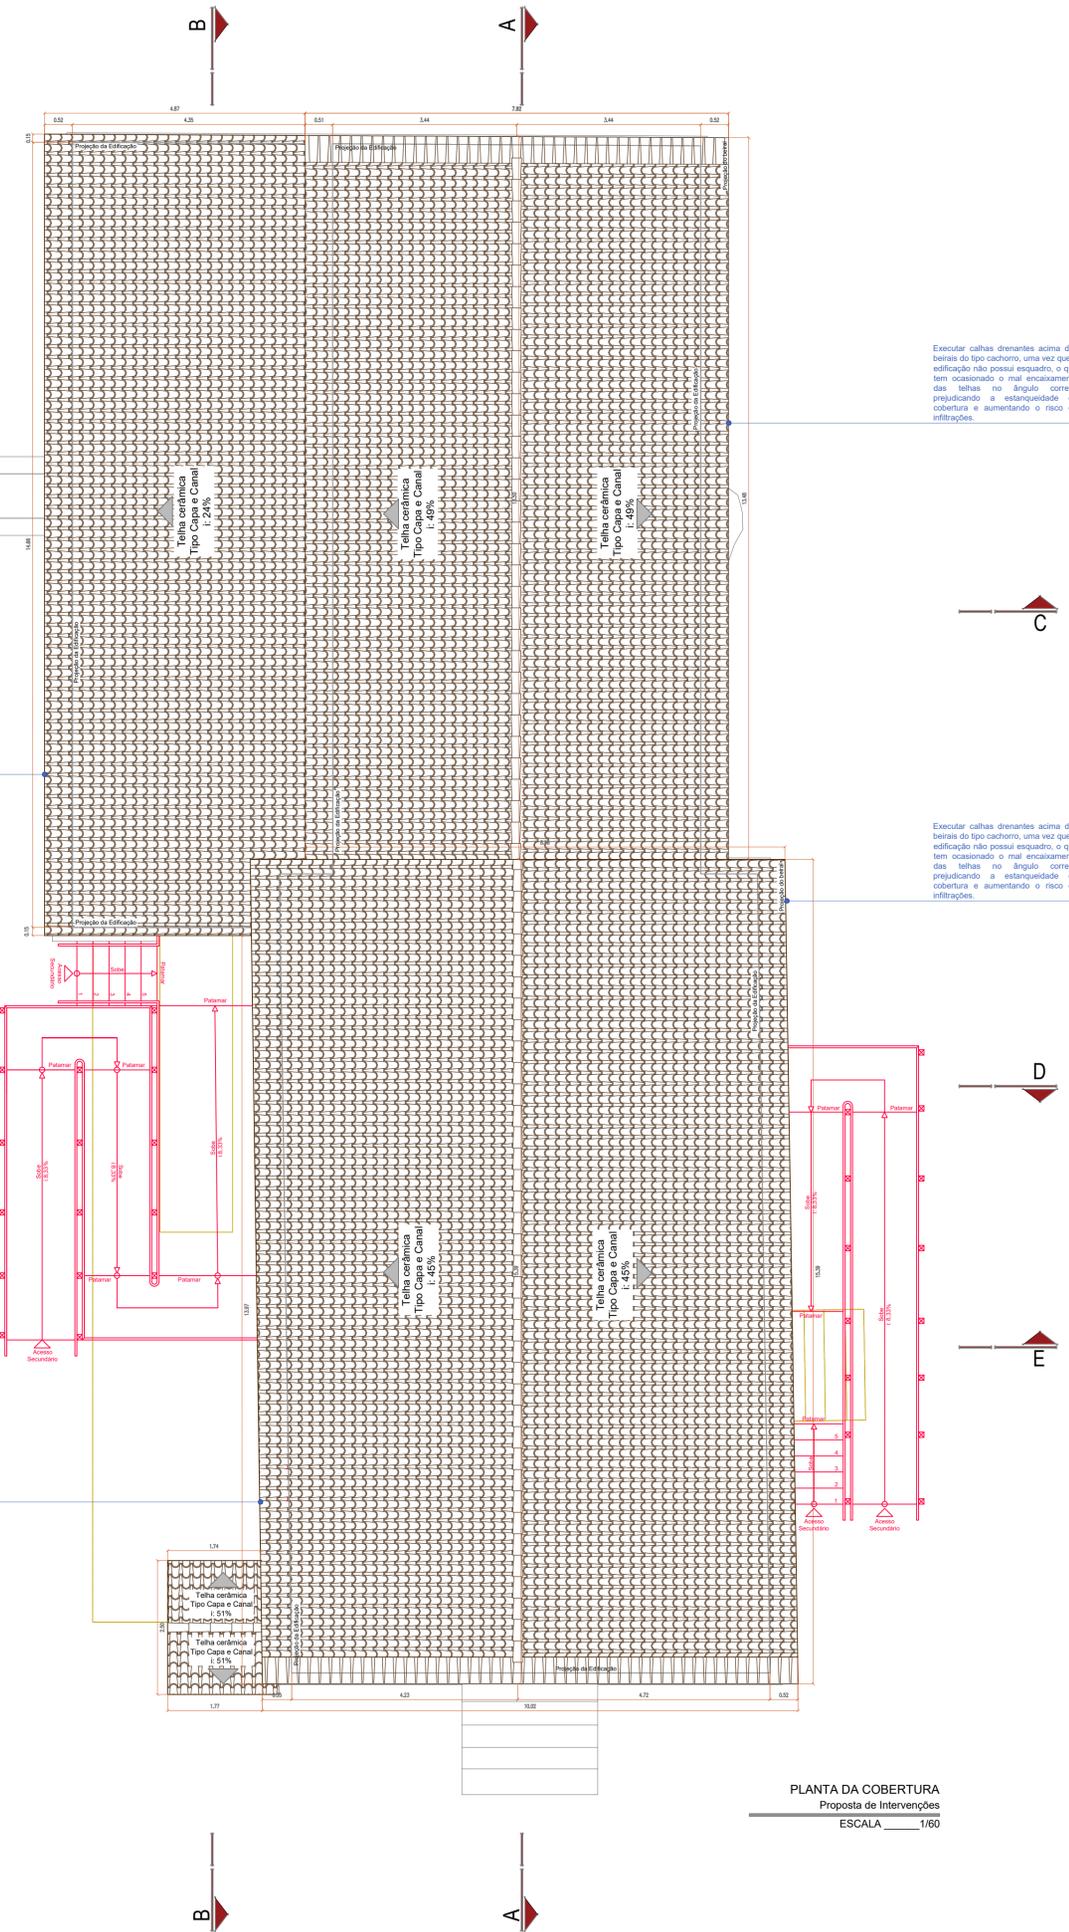
PLANTA DA COBERTURA
Proposta de Intervenções
ESCALA 1/60

Executar calhas drenantes acima dos beirais do tipo cachorro, uma vez que a edificação não possui esquadro, o que tem ocasionado o mal encaixamento das telhas no ângulo correto, prejudicando a estanqueidade da cobertura e aumentando o risco de infiltrações.

- Execução de calhas internas nos beirais:** Deverão ser implementadas calhas drenantes acima dos beirais do tipo cachorro, uma vez que a edificação não possui esquadro, o que tem ocasionado o mal encaixamento das telhas no ângulo correto, prejudicando a estanqueidade da cobertura e aumentando o risco de infiltrações. Com a implementação de calhas drenantes, as águas das chuvas são conduzidas de forma adequada, evitando acúmulo e danos à estrutura.

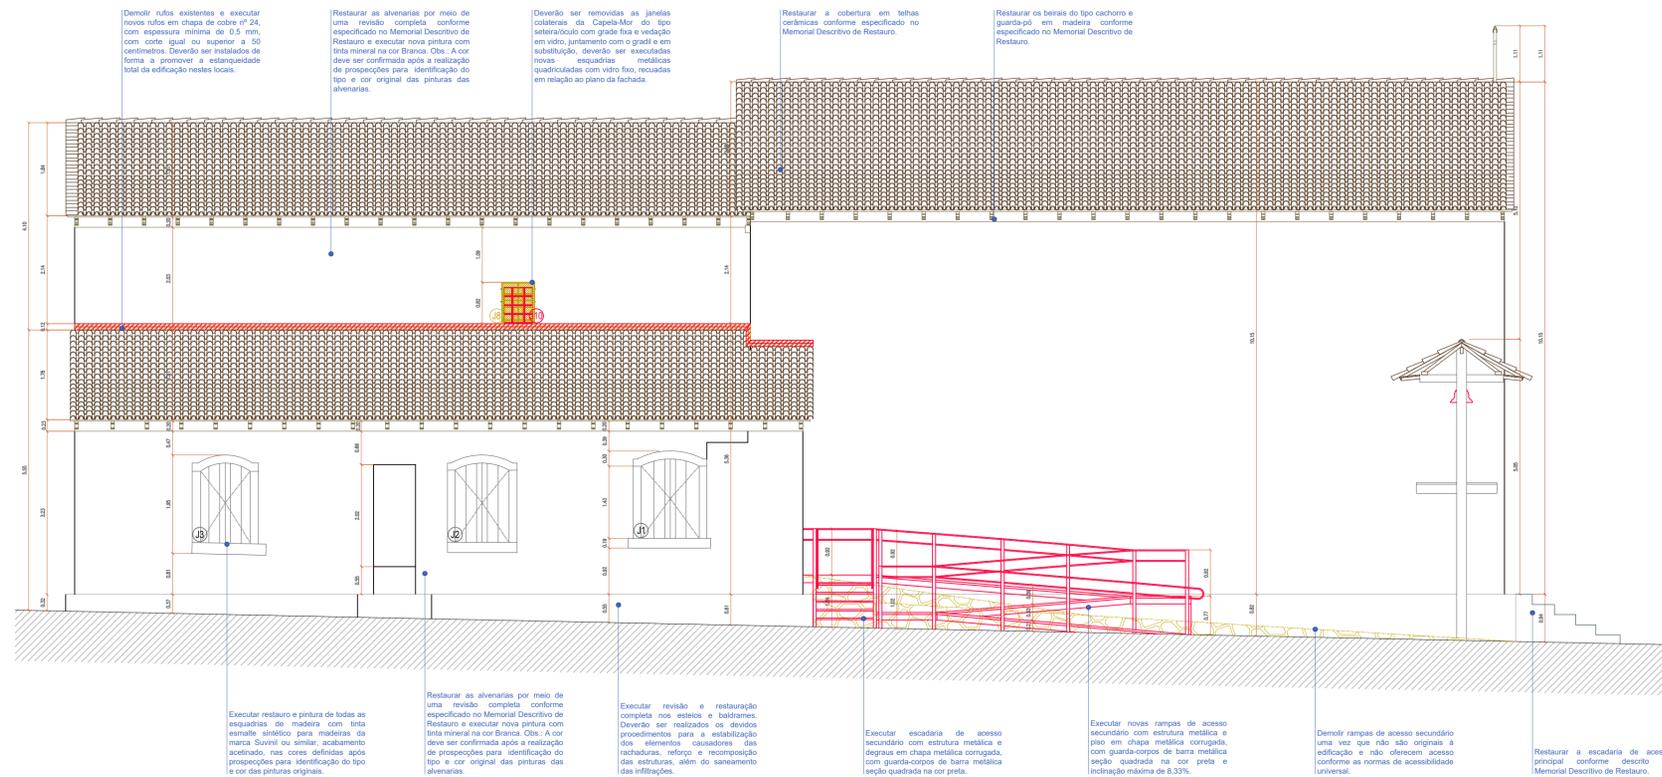
FACHADA LATERAL ESQUERDA
Proposta de Intervenções
ESCALA 1/70

Executar revisão e restauração completa nos estãos e baldramas. Deverão ser realizados os devidos procedimentos para a estabilização dos elementos causadores das rachaduras, reforço e recomposição das estruturas, além do saneamento das infiltrações.

Demolir ruínas existentes e executar novos ruínas em chapa de cobre nº 24, com espessura mínima de 0,5 mm, com corte igual ou superior a 50 centímetros. Deverão ser instaladas de forma a promover a estanqueidade total da edificação nestes locais.

Restaurar as alvenarias por meio de uma revisão completa conforme especificado no Memorial Descritivo de Restauro e executar nova pintura com tinta mineral na cor Branco. Obs.: A cor deve ser confirmada após a realização de prospeções para identificação do tipo e cor original das pinturas das alvenarias.

Demolir rampas de acesso secundário uma vez que não são originais à edificação e não oferecem acesso conforme as normas de acessibilidade universal.

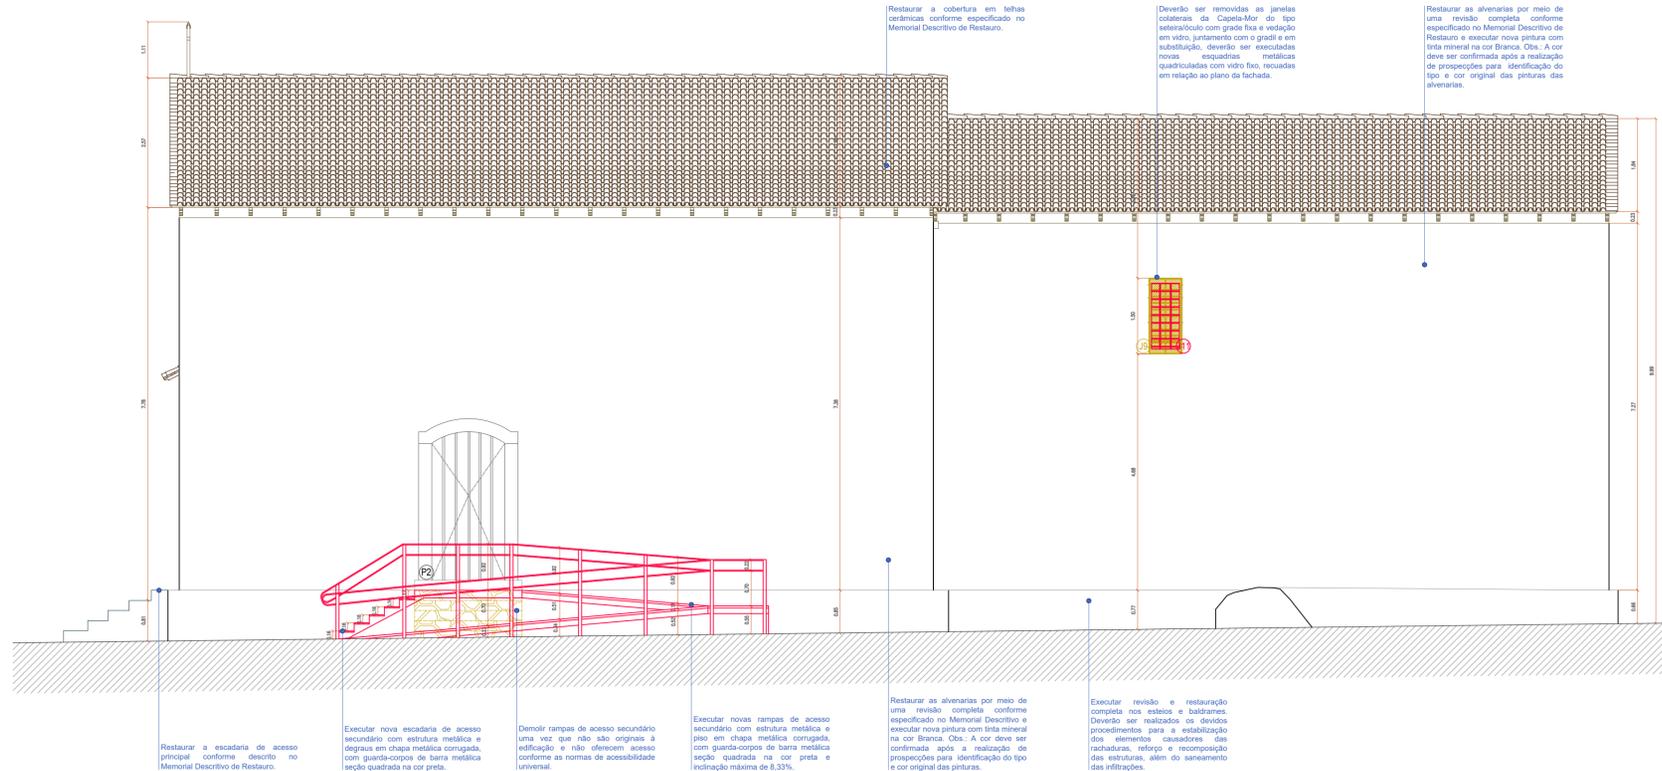
Deverão ser removidas as janelas laterais da Capela-Mor do tipo seteira/óculo com grade fixa e vedação em vidro, juntamente com o gradil e em substituição, deverão ser executadas novas esquadrias metálicas quadriláteras com vidro fixo, recuadas em relação ao plano da fachada.

Executar revisão e restauração completa nos estãos e baldramas. Deverão ser realizados os devidos procedimentos para a estabilização dos elementos causadores das rachaduras, reforço e recomposição das estruturas, além do saneamento das infiltrações.

Restaurar a cobertura em telhas cerâmicas conforme especificado no Memorial Descritivo de Restauro.
