**GOVERNO DE GOIÁS**  
**SECRETARIA DE ESTADO DE MEIO AMBIENTE**  
**E DESENVOLVIMENTO SUSTENTÁVEL DO ESTADO**  
**DE GOIÁS – SEMAD/GO**

**Gerência de Acompanhamento de Pós Outorga e Segurança de**  
**Barragens**

**SEGURANÇA DE BARRAGENS**  
**PLANO ANUAL DE FISCALIZAÇÃO – PAF – 2022**

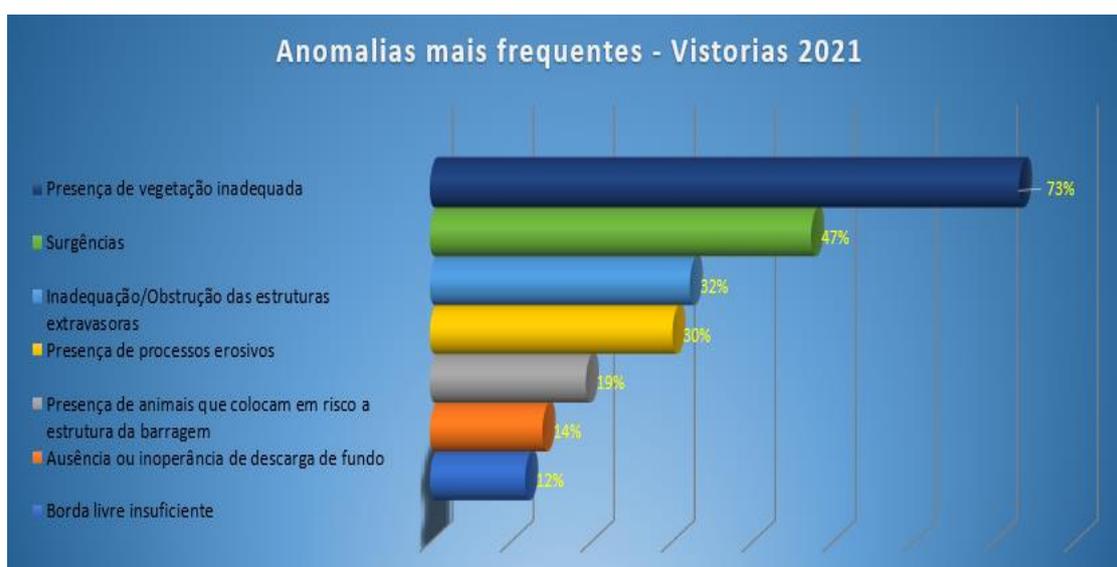
Figura 6 - Resumo das principais anomalias encontradas nas vistorias de barragens – 2021

Além da quantidade de barragens vistoriadas Figura5, a Semad iniciou um controle para o conhecimento e combate às principais anomalias encontradas durante as vistorias das barragens. Verifica-se que os empreendedores não têm como rotina a realização de manutenções básicas nas estruturas das barragens. Situações de excesso de vegetação e presença de animais como cupins, formigas, tatus e corujas são muito recorrentes. Denota-se ainda que manutenções importantes como correção de surgências e desobstrução de extravasores precisam ser mais bem acompanhadas pelos responsáveis das barragens, bem como ter mais campanhas de conscientização e disseminação de sua importância por parte da Semad. A lista das principais anomalias encontradas em 2021 é apresentada na Figura 6 abaixo.
