# LAUDO PERICIAL E TÉCNICO DE AVALIAÇÃO DA AERONAVE PT-KQC

Este trabalho tem como finalidade relatar à inspeção técnica realizada na aeronave de prefixo PT-KQC de propriedade da **SECRETARIA DE ESTADO DA CASA MILITAR DO ESTADO DE GOIÁS**, que estava hangarada no Hangar Do SAEG, localizada na Praça: Cap Frazao, 913 - St. Orienteville, Aeroporto Santa Genoveva CEP: 74672-410 Goiânia, GO. Assim sendo, tivemos o maior cuidado em realizar essa inspeção procurando obter o máximo de informações possíveis, bem como, fazer uma análise criteriosa de toda a documentação técnica da aeronave e sua estrutura física, a qual era objeto as ponderáveis avaliações. As informações obtidas neste trabalho, tem como objetivo uso como referência legal, tanto no que diz respeito à situação de aeronavegabilidade da aeronave, como também do seu valor de mercado. Quanto aos resultados obtidos, usaremos como fonte de pesquisa para as devidas avaliações as seguintes documentações: documentação de porte obrigatório da aeronave, composta por certificado de matrícula, certificado de aeronavegabilidade, ficha de peso e balanceamento da aeronave, apólice do seguro obrigatório da aeronave, mapa informativo de compon

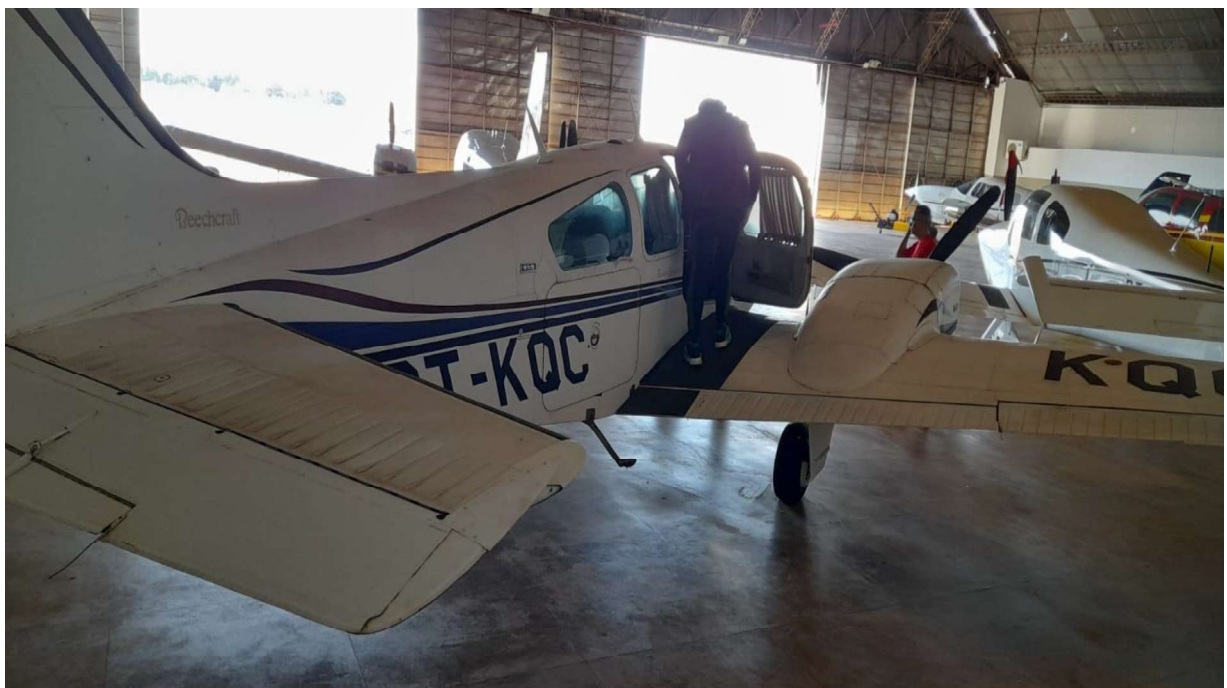
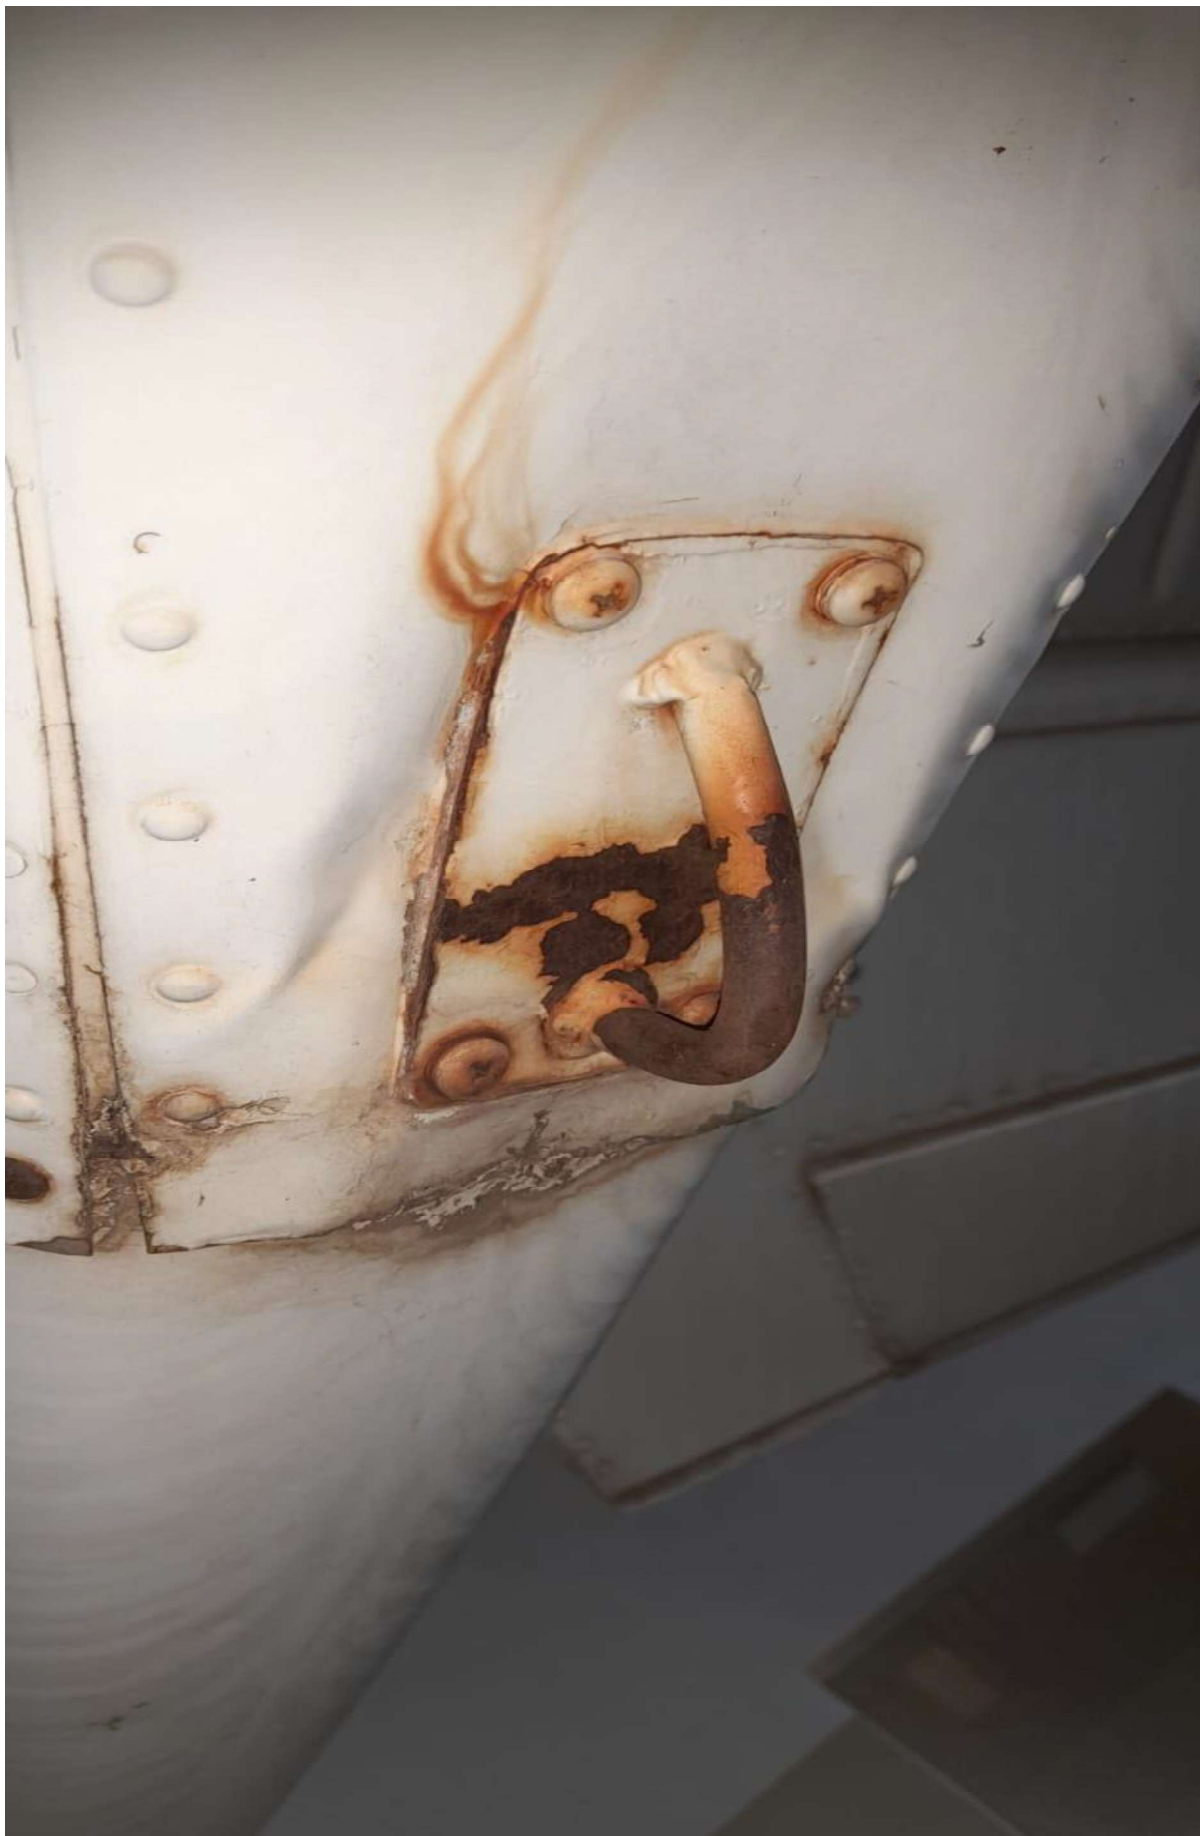
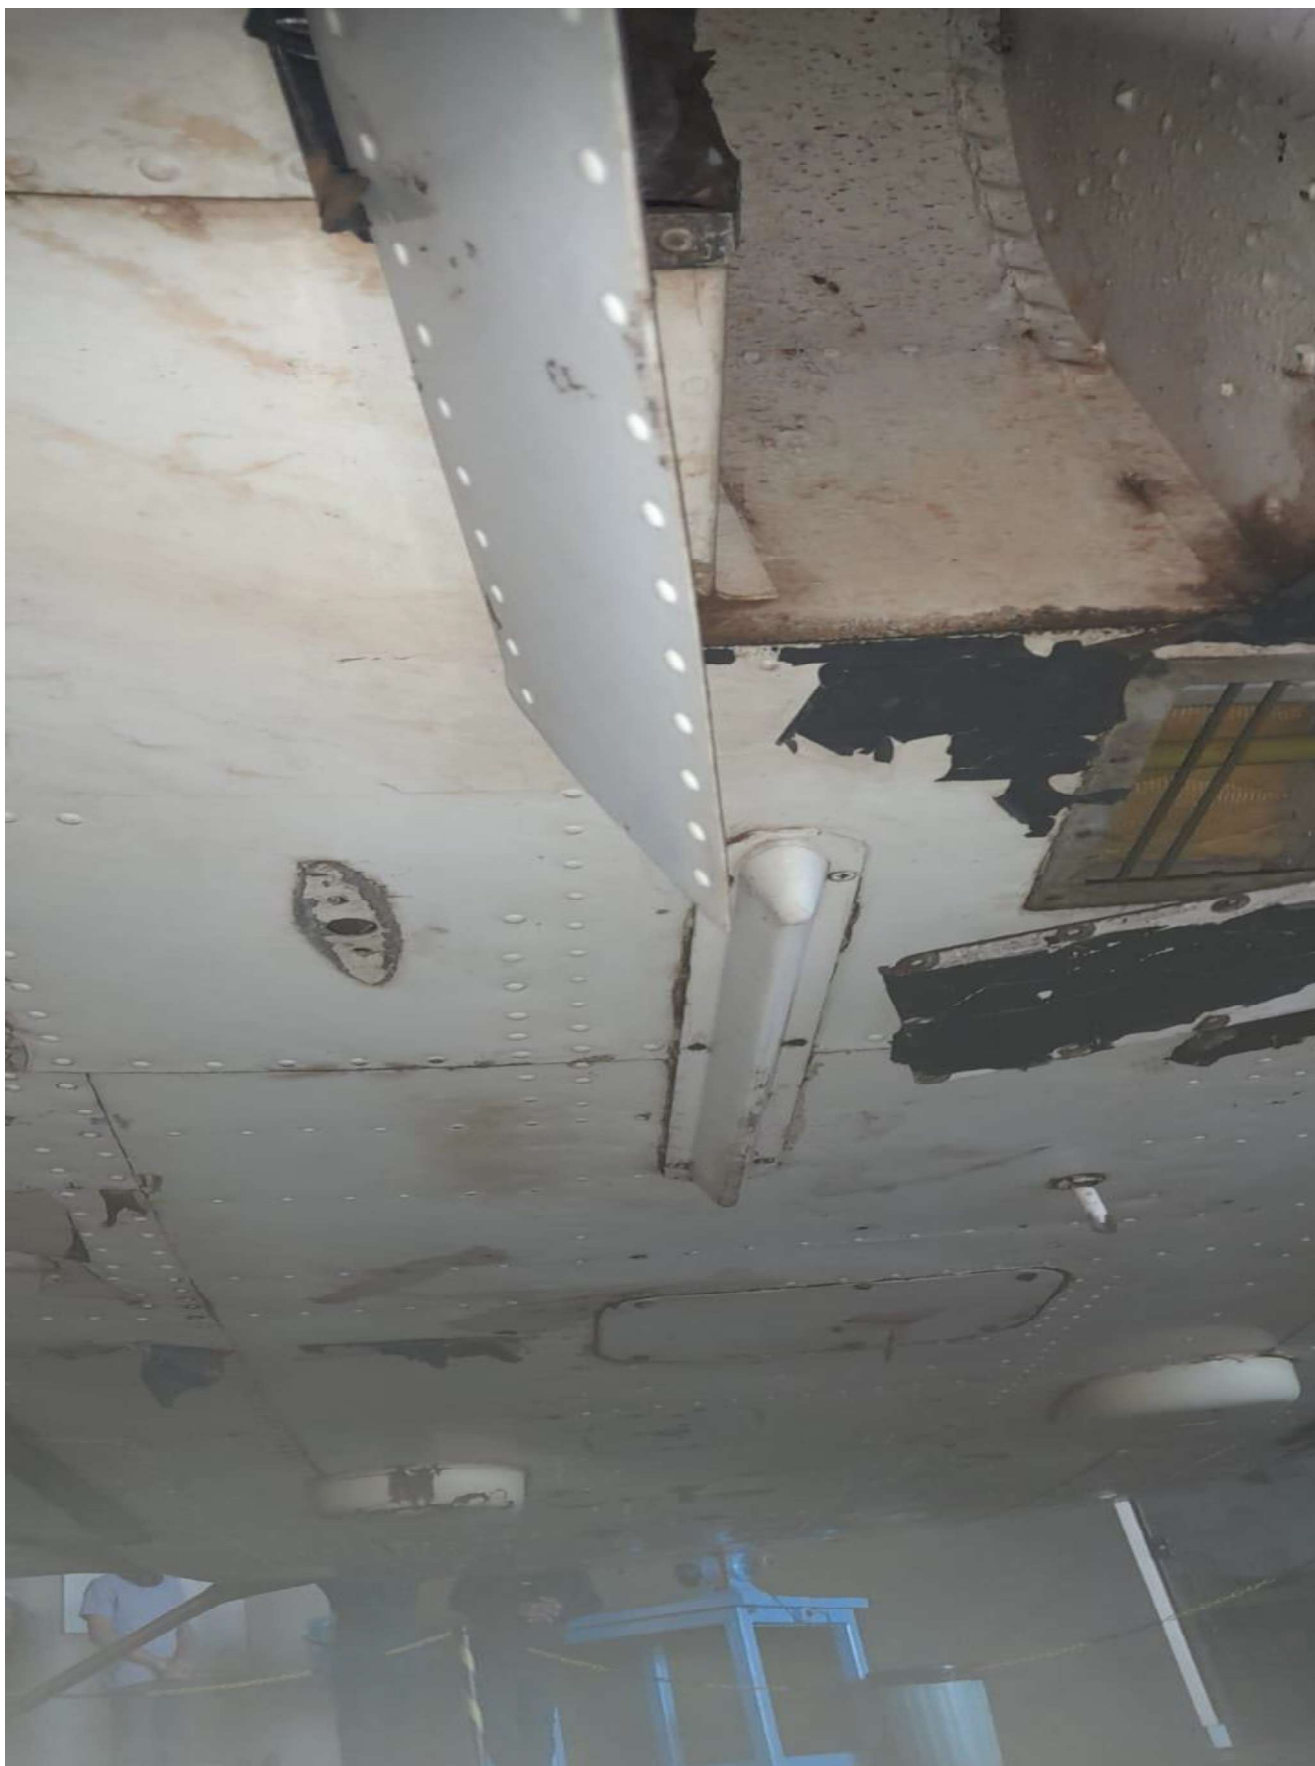
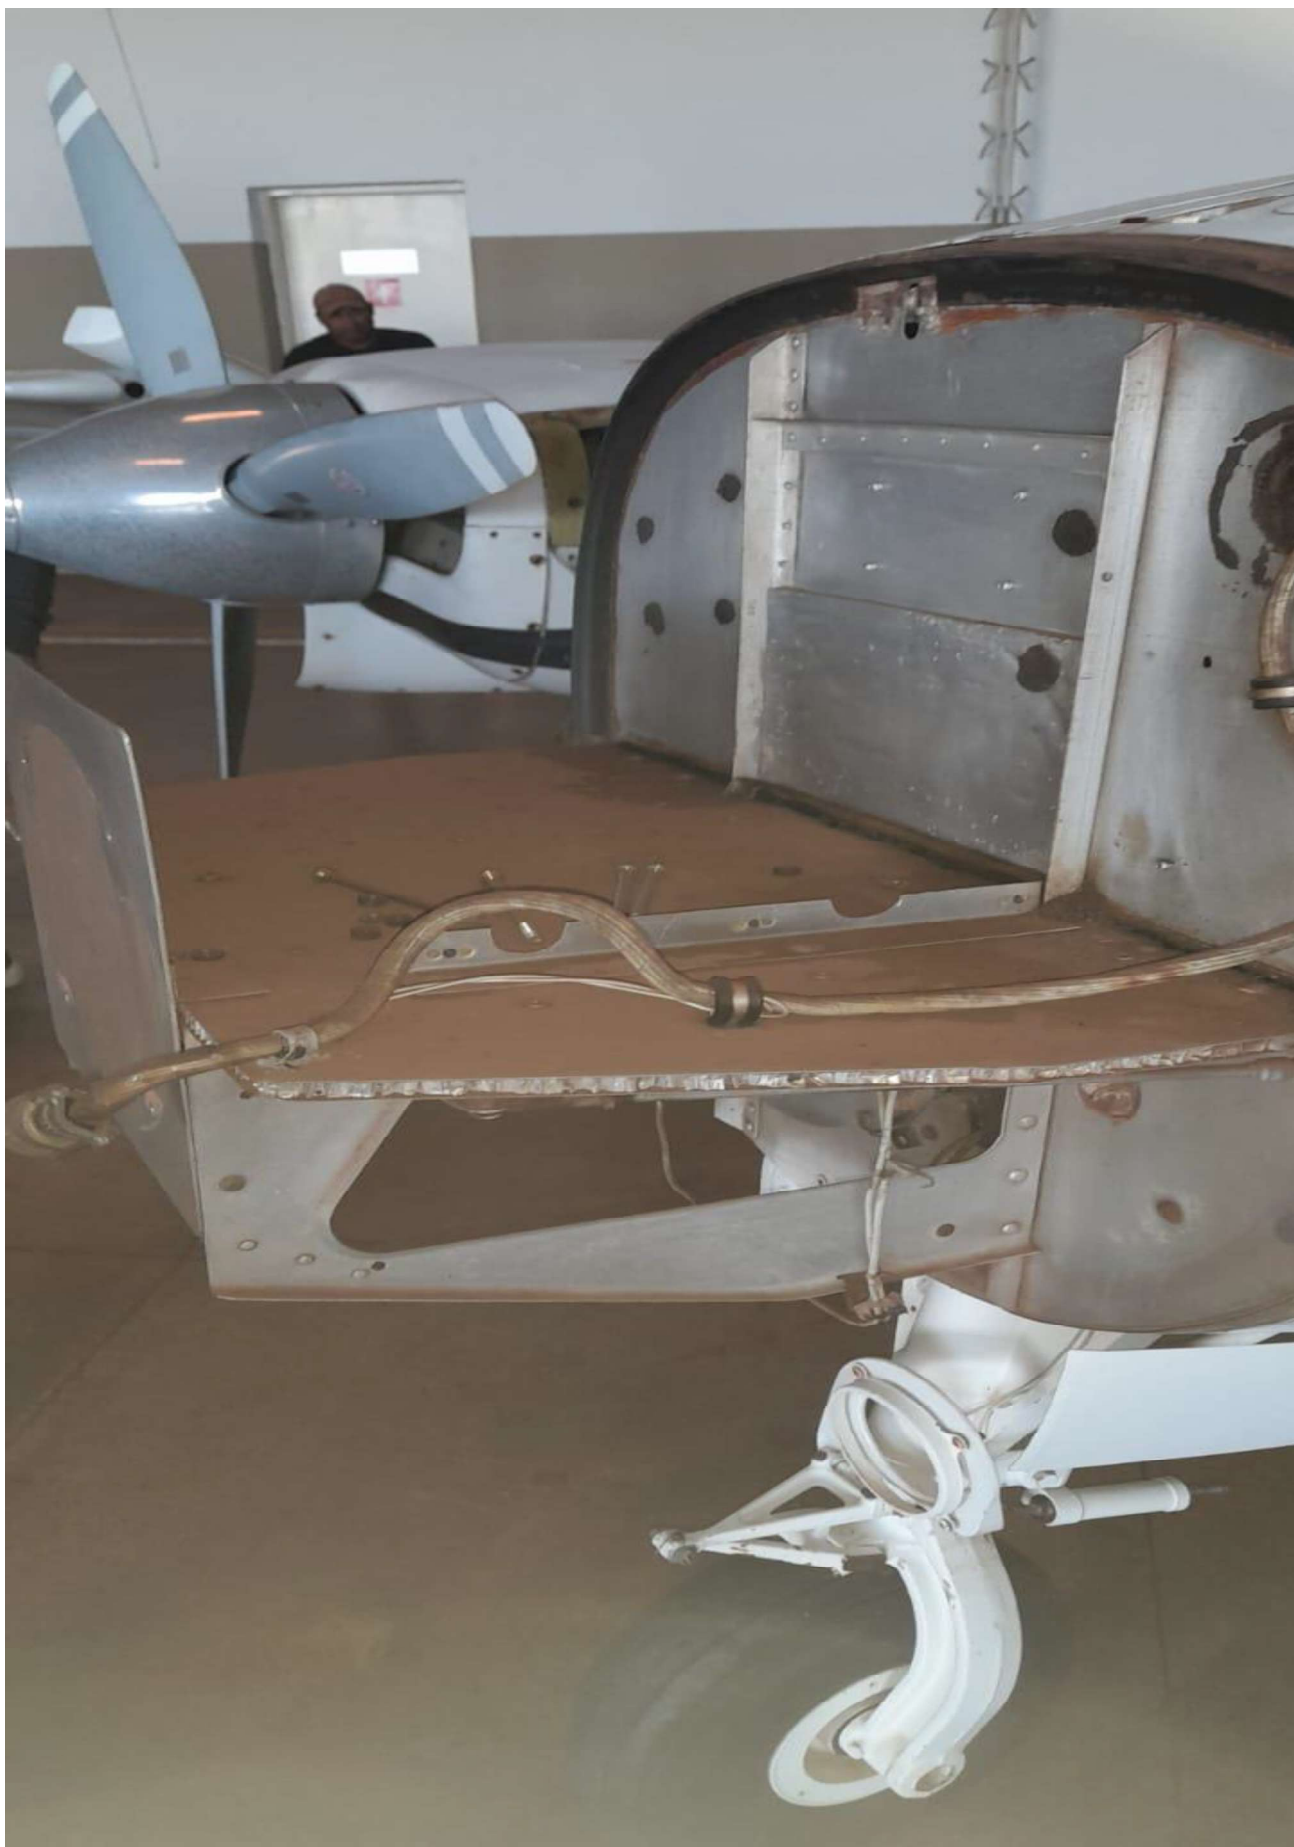
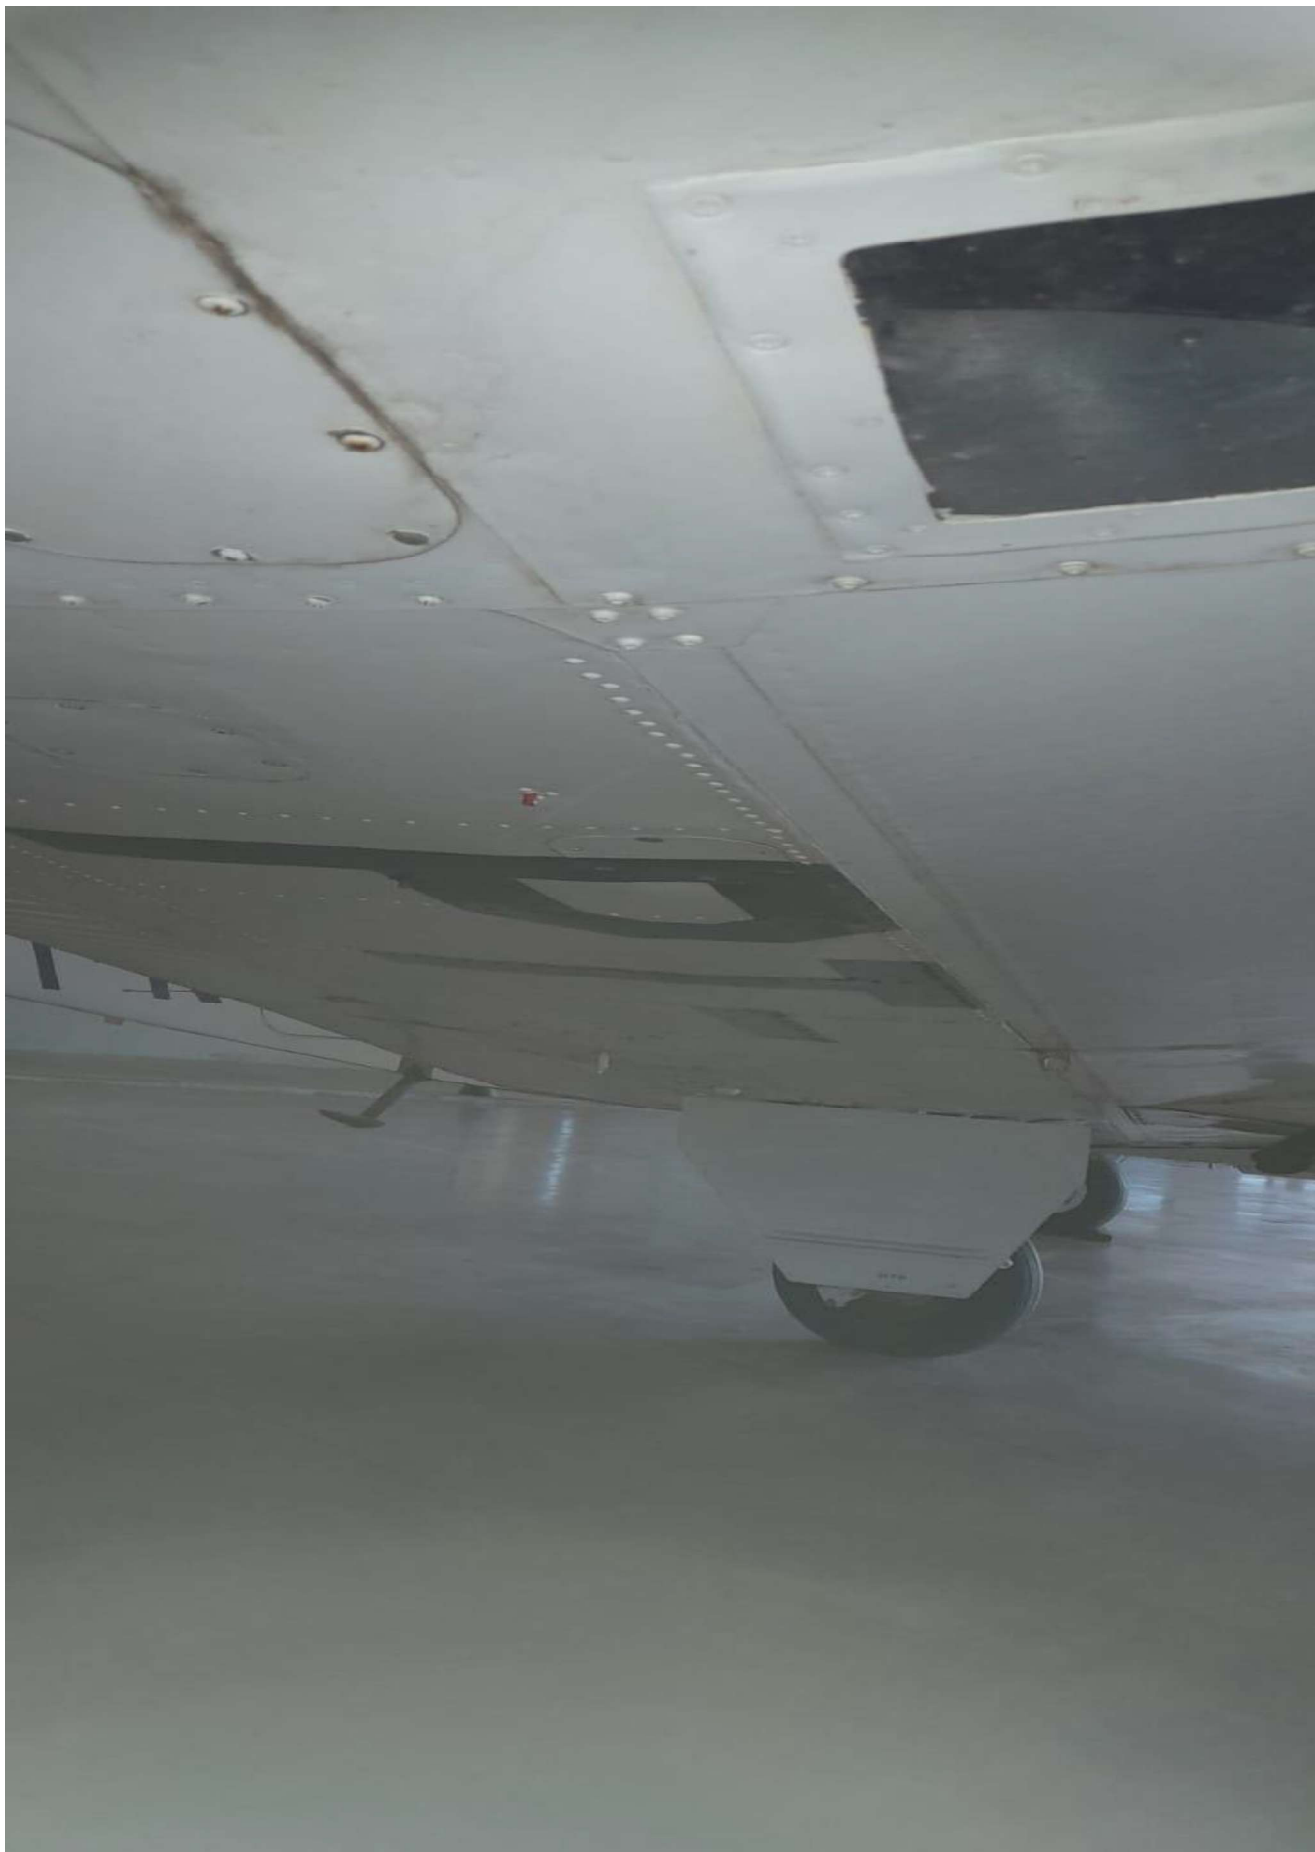
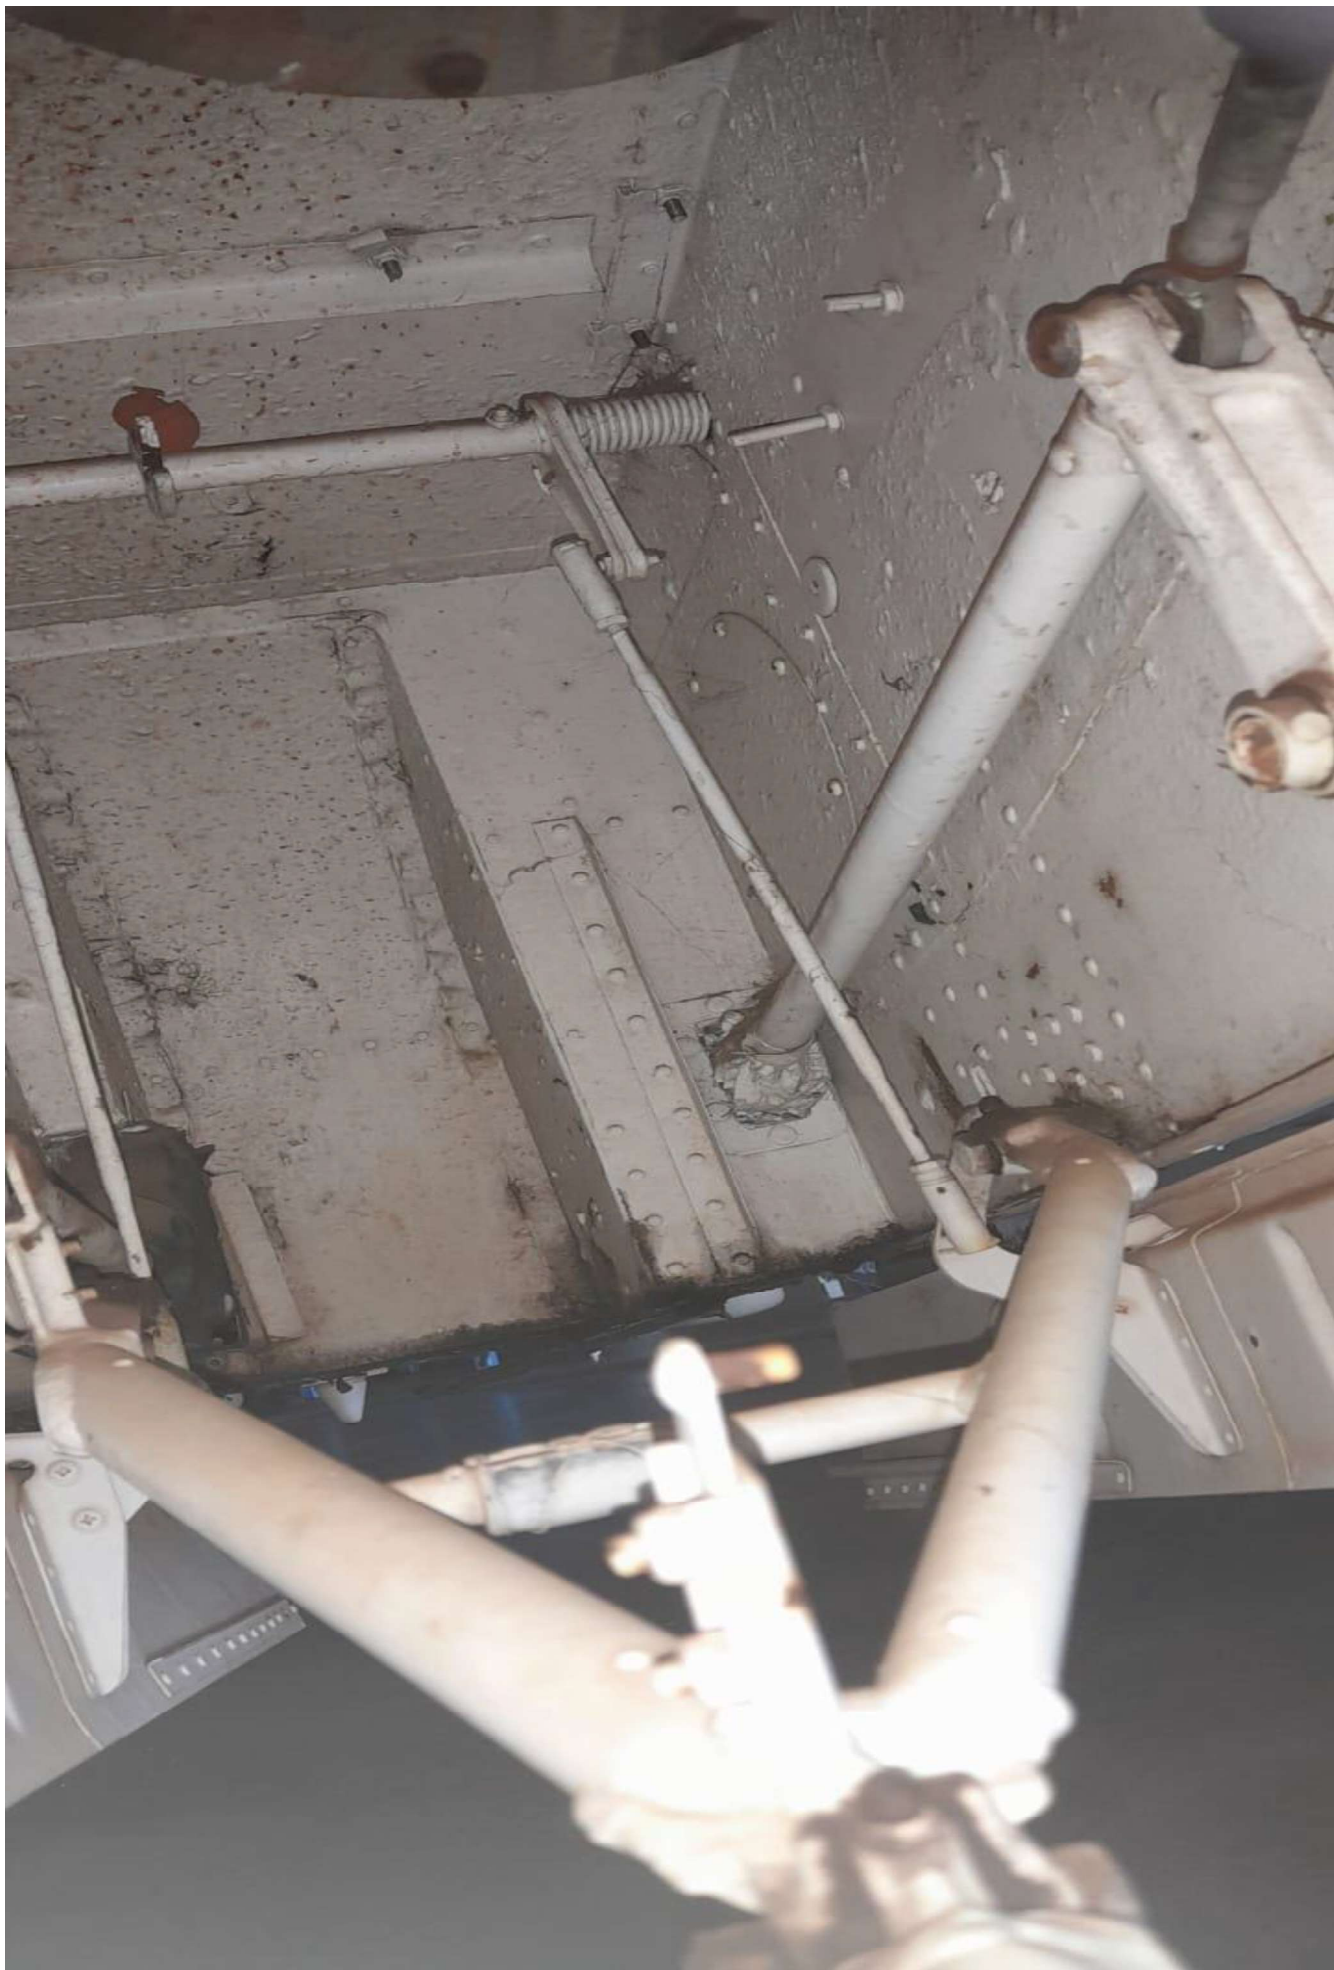
### **FOTOS DA AERONAVE E SEUS GRUPOS, CÉLULA, AVIONICS E MOTORES:**

No que se refere a situação de conservação da aeronave, após a obtenções das informações técnicas do comparecimento de onde a aeronave está hangarada, e a condição da aeronave em si. Observasse que a aeronave não teve no decorrer dos anos as manutenções necessárias para sua preservação. Apresentando ferrugem em diversas partes vitais, corrosões e perecimento por desgaste do tempo.

A Pintura da aeronave está com vários pontos de com muita corrosão e desgaste, algo que apresenta falta de preservação ou cuidado, sendo necessária a pintura geral da aeronave.

O Interior da aeronave está com muito mofo e acaro em estado de conservação inadequado para operação, tapetes e laterais nas mesmas condições, de falta de preservação e cuidado.

Pintura dos trens de pouso e sua conservação, observou-se que está em estado de degradação, apresentando vazamentos, ferrugem e corrosões e danos que podem causar mau funcionamento, assim como os pneus em estado de deterioração e com muitas trincas, cortes e desgastes que o torna não aeronavegável.

As superfícies de comando com ferrugem nos seus pontos de fixação, e corrosões internas e externas que os torna inoperantes, estando com aparência de um equipamento não funcional para operação.

Conjuntos de luzes e lentes externas de navegação e faróis faltando, e os que estão estado daníficos e em estado inoperante.

Para-brisa e janelas da aeronave péssimo estado de conservação, no para-brisa foi identificado um ponto de impacto, na parte frontal no perímetro da visão do piloto, tornado inapropriado para continuar instalado, essa posição compromete a aeronavegabilidade do componente. Todas as janelas estão cristalizadas e necessitam ser substituídas, tornando-as componente não aeronavegáveis.

Fotos da aeronave demonstrando o estado de conservação dos grupos célula, motores, hélices, interior, poltronas e painel de avionics. É valido ressaltar que o custo operacional para se manter uma aeronave desse porte e ano nas condições que se encontra é relevante, causando uma depreciação acentuada caso não se mantenha. Que ficará demonstra a partir das fotos dos grupos já mencionados

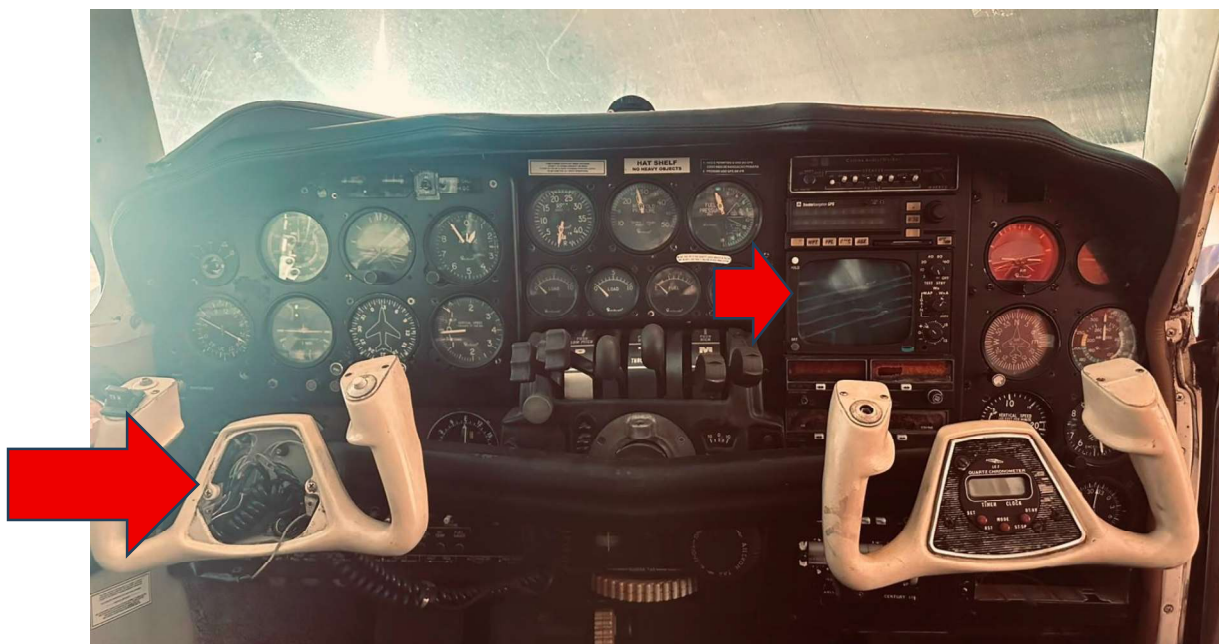
### DA CONDIÇÃO TÉCNICA DO GRUPO AVIONCS:

Em relação ao grupo avioncs que é o painel de controle e comunicação da aeronave, está com todos os rádios e instrumentos inoperantes e com os visores danificados, faltando componentes do painel e algumas antenas. Sendo necessário substituir alguns e revisar todos, para que os mesmos possam operar dentro dos padrões exigidos pelo fabricante.

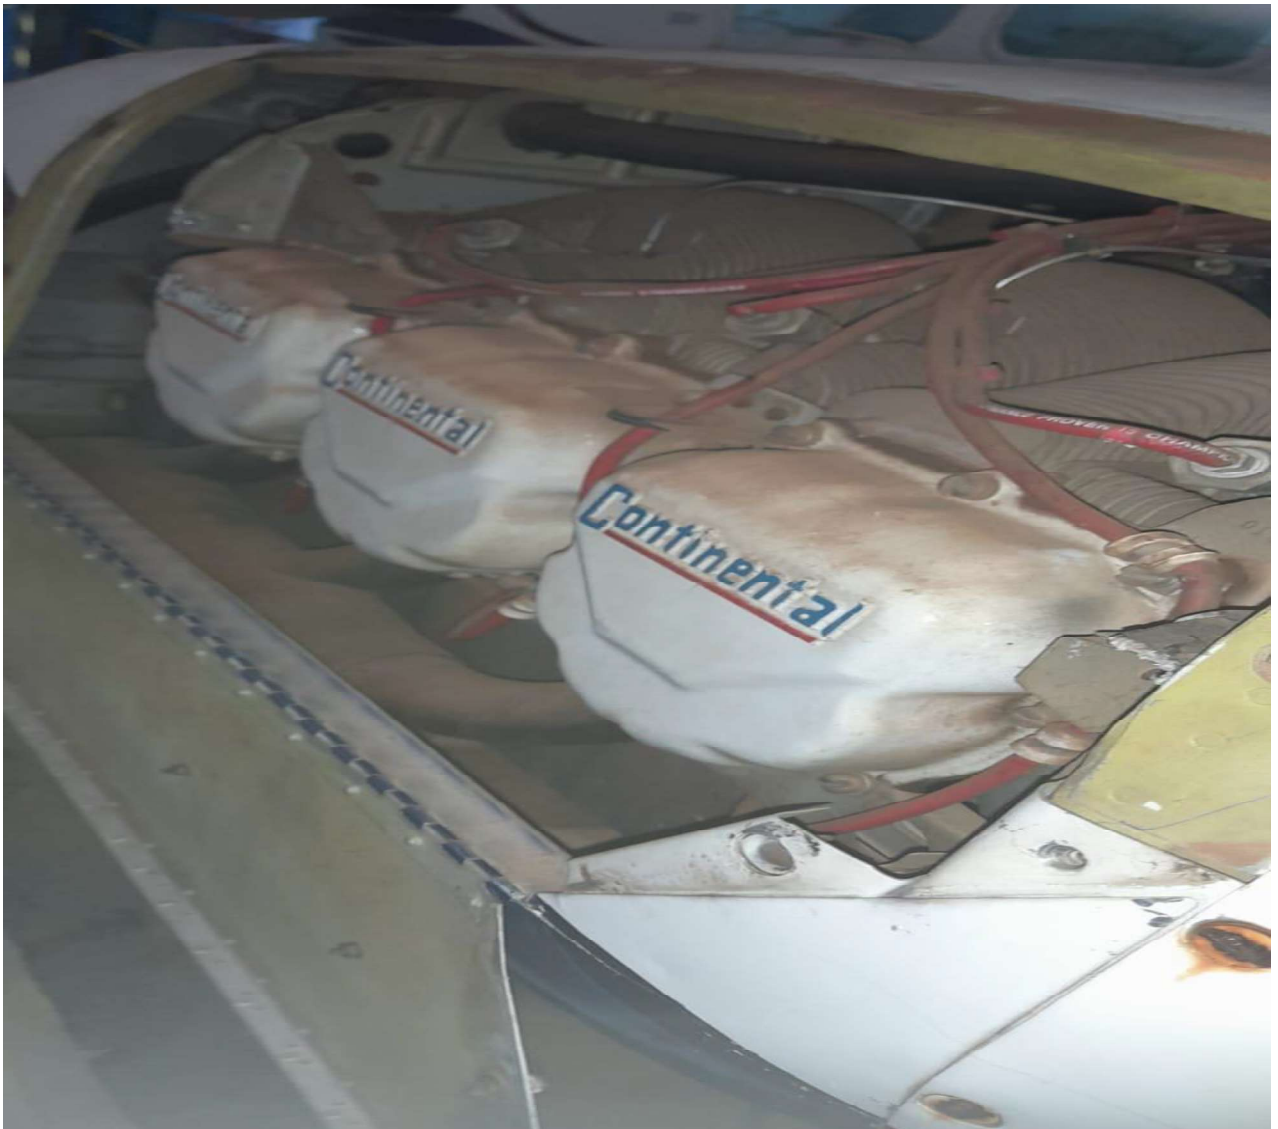
### **GRUPO MOTOR ESQUERDO**

Esse motor não tem rastreabilidade de hora e de manutenção, estando com todas as suas inspeções periódicas e calendárias vencidas de acordo com o fabricante. Foi executado levantamentos das (DA'S AIRWORTHINESS DIRECTVES). Foi executada buroscopia nas câmaras de combustão do motor como demonstrado abaixo na foto. Em condições gerais e em seu aspecto físico o motor apresenta-se com indícios de vazamentos de óleo, com seus tubos e conexões com muita ferrugem, com aparência de aquecimento ou sobre temperatura externa, cablagem danificadas, câmaras de combustão com muito ferrugem e corrosões nas alhetas de refrigeração faltando componentes do motor. Totalmente inoperante e necessitando executar a revisão geral no motor e nos seus acessórios e componentes.

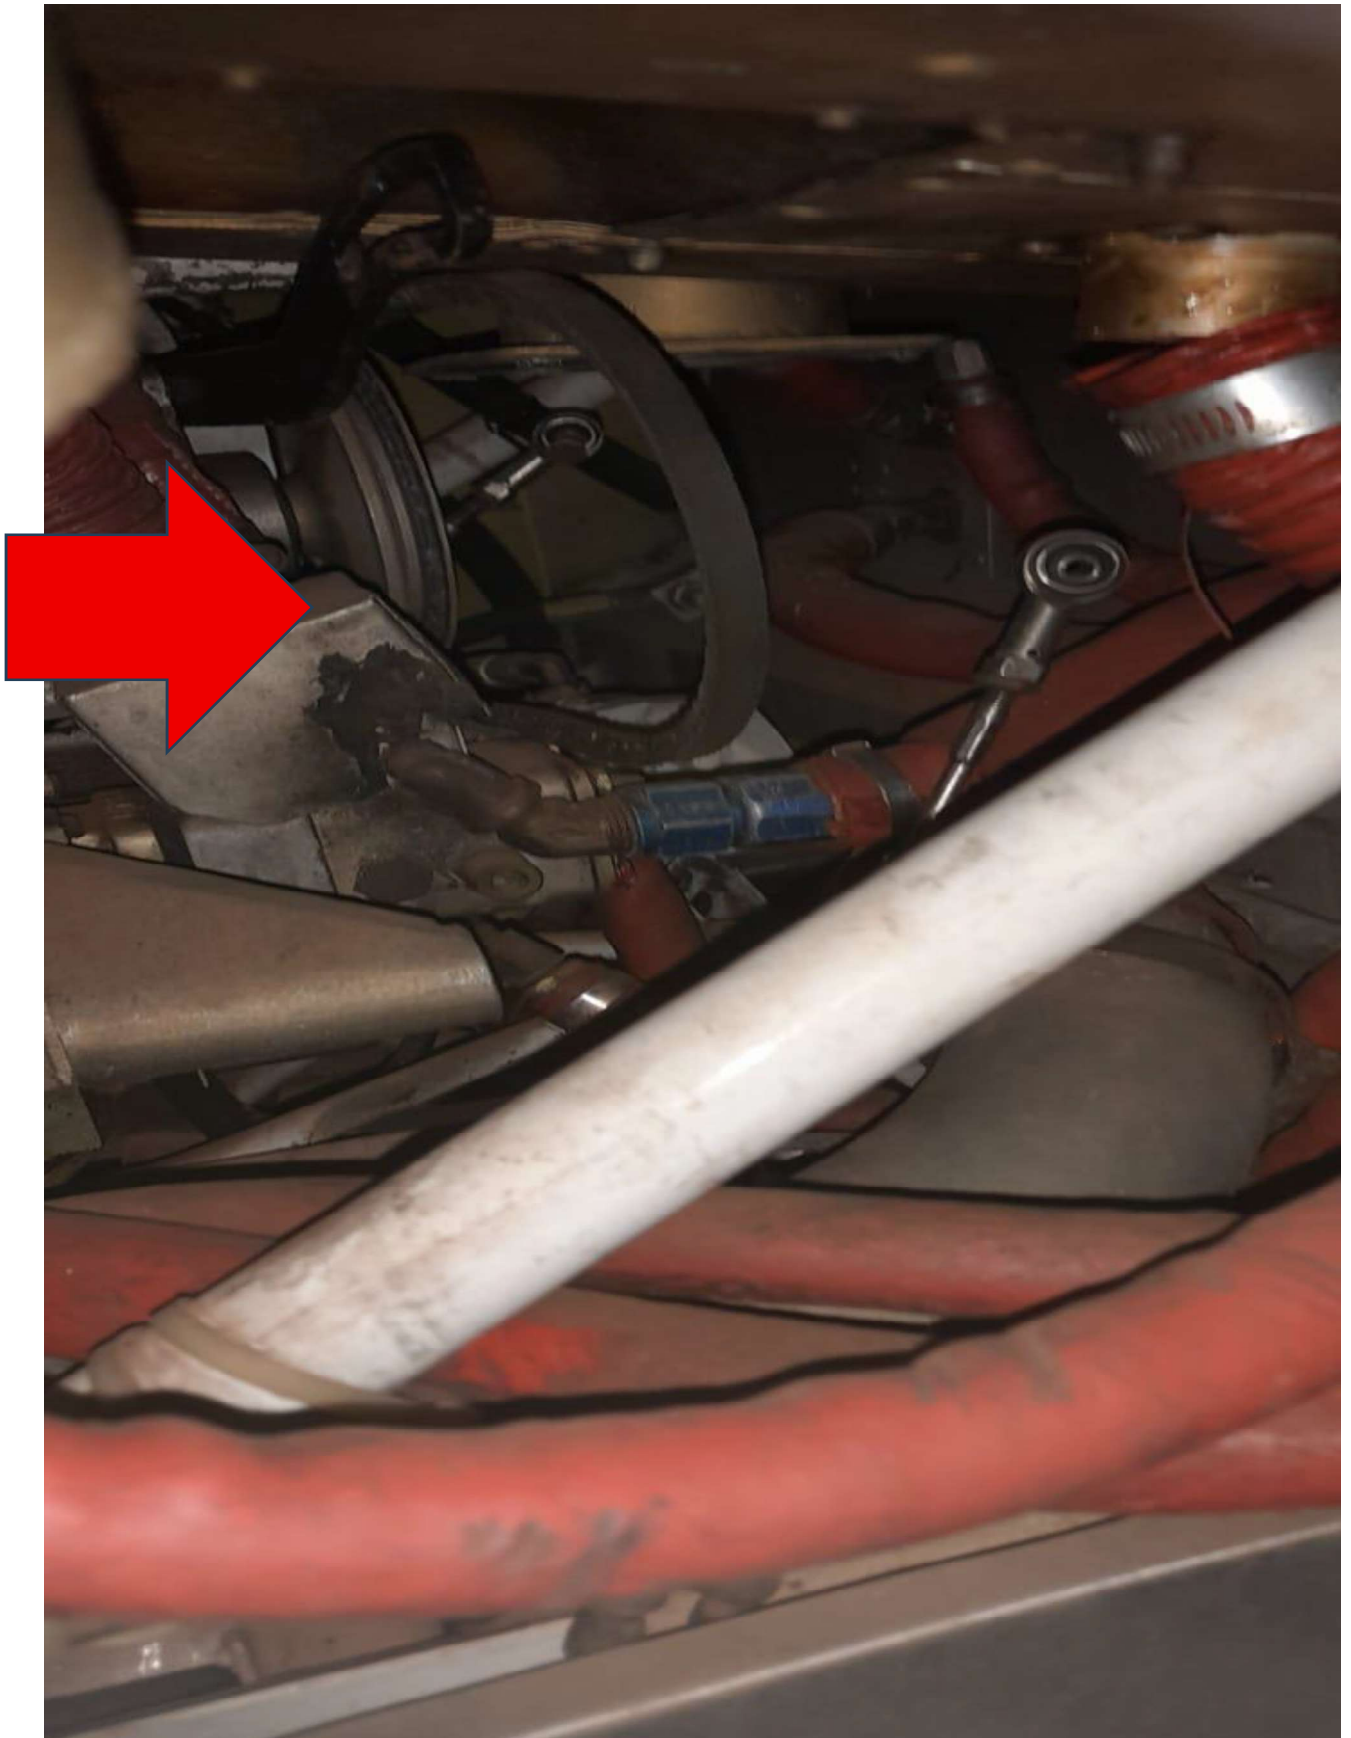
**Faltando o alternador do motor**

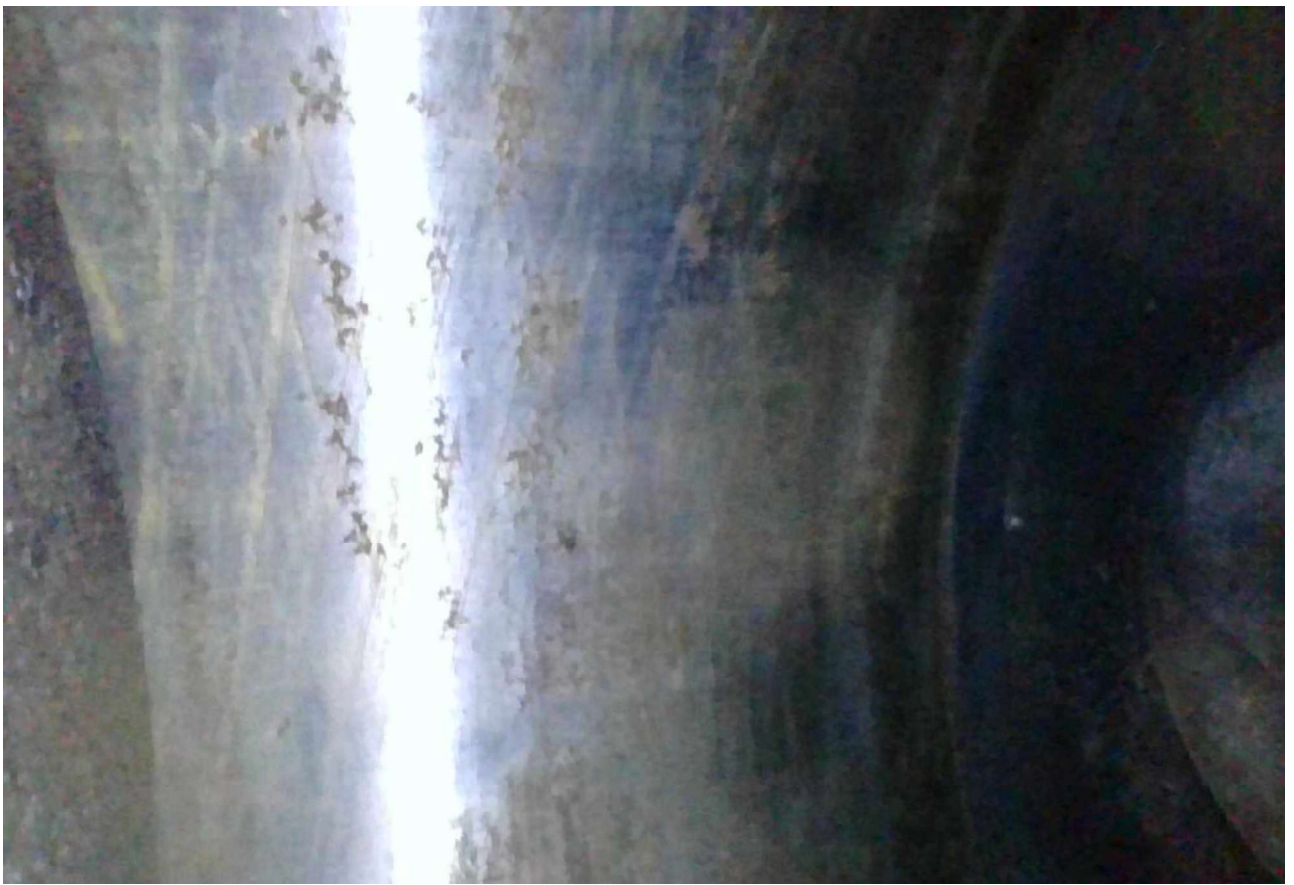
**Câmara de combustão com ferrugem**

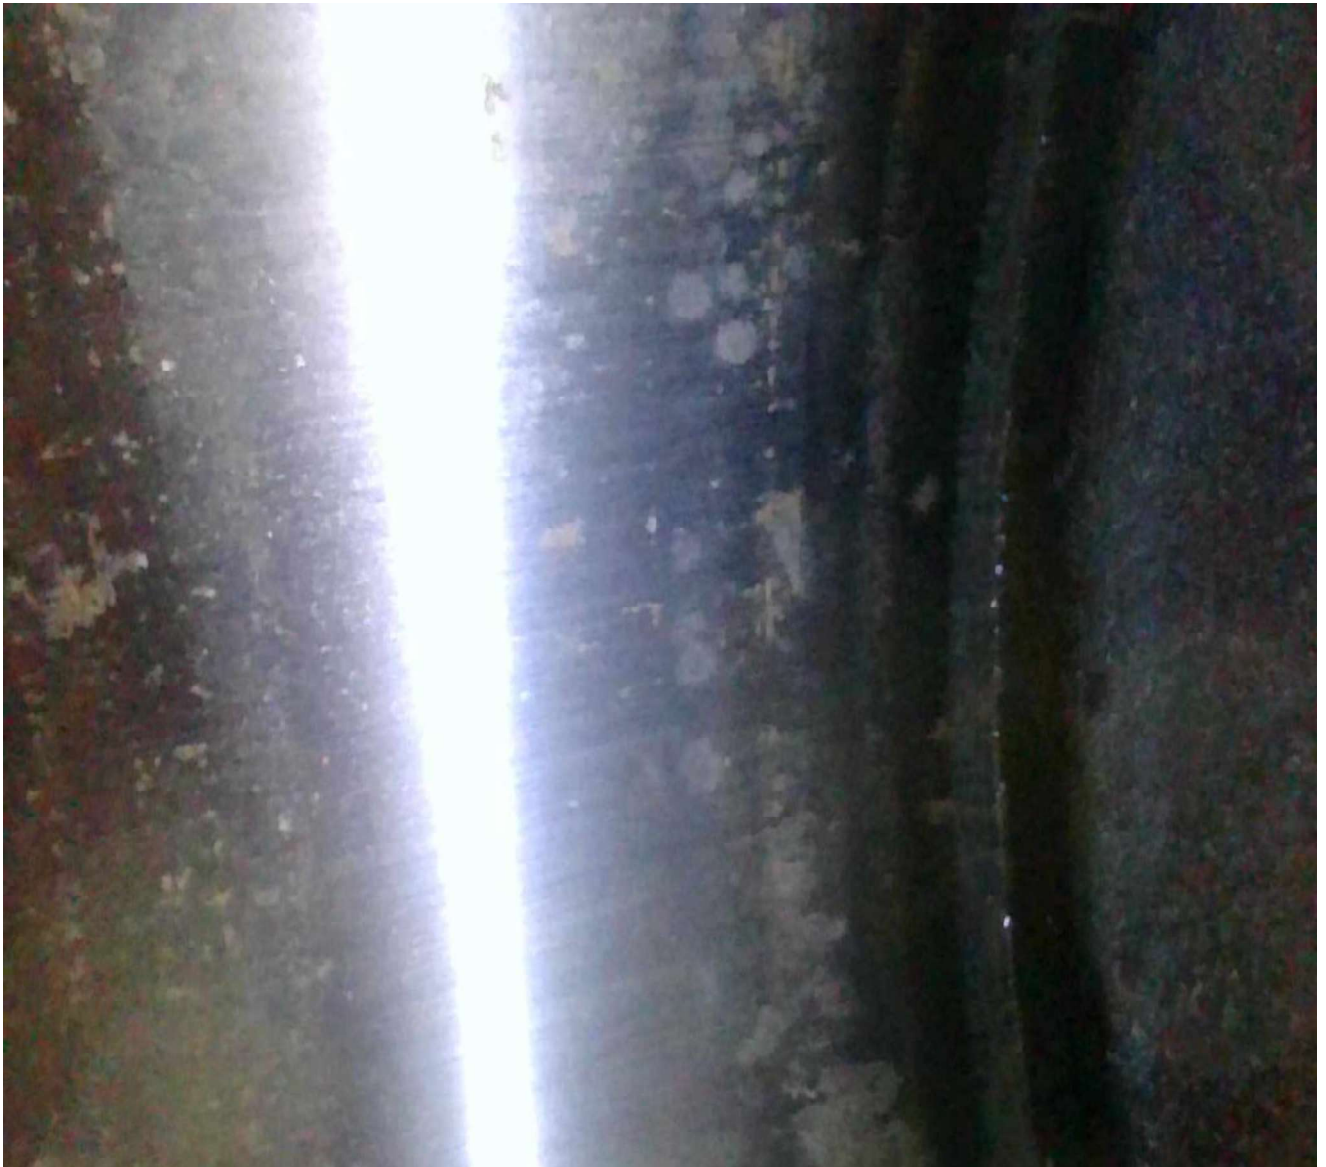
### **GRUPO MOTOR DIREITO:**

Esse motor não tem rastreabilidade de hora e de manutenção, estando com todas as suas inspeções periódicas e calendárias vencidas de acordo com o fabricante. Foi executado levantamentos das (DA'S AIRWHORTHINESS DIRECTVES). Foi executada buroscopia nas câmaras de combustão do motor, como demonstrada abaixo na foto. Em condições gerais e em seu aspecto físico o motor apresenta-se com indícios de vazamentos de óleo, com seus tubos e conexões com muita ferrugem, com aparência de aquecimento ou sobre temperatura externa, cablagem danificadas, câmaras de combustão com muito ferrugem e corrosões nas alhetas de refrigeração faltando componentes do motor. Totalmente inoperante e necessitando executar a revisão geral no motor e nos seus acessórios e componentes.

Parede interna da câmara de combustão com muita ferrugem
