# LAUDO PERICIAL E TÉCNICO DE AVALIAÇÃO DA AERONAVE PT-KQC

Este trabalho tem como finalidade relatar à inspeção técnica realizada na aeronave de prefixo PT-KQC de propriedade da **SECRETARIA DE ESTADO DA CASA MILITAR DO ESTADO DE GOIÁS**, que estava hangarada no Hangar Do SAEG, localizada na Praça: Cap Frazao, 913 - St. Orienteville, Aeroporto Santa Genoveva CEP: 74672-410 Goiânia, GO. Assim sendo, tivemos o maior cuidado em realizar essa inspeção procurando obter o máximo de informações possíveis, bem como, fazer uma análise criteriosa de toda a documentação técnica da aeronave e sua estrutura física, a qual era objeto as ponderáveis avaliações. As informações obtidas neste trabalho, tem como objetivo uso como referência legal, tanto no que diz respeito à situação de aeronavegabilidade da aeronave, como também do seu valor de mercado. Quanto aos resultados obtidos, usaremos como fonte de pesquisa para as devidas avaliações as seguintes documentações: documentação de porte obrigatório da aeronave, composta por certificado de matrícula, certificado de aeronavegabilidade, ficha de peso e balanceamento da aeronave, apólice do seguro obrigatório da aeronave, mapa informativo de compon

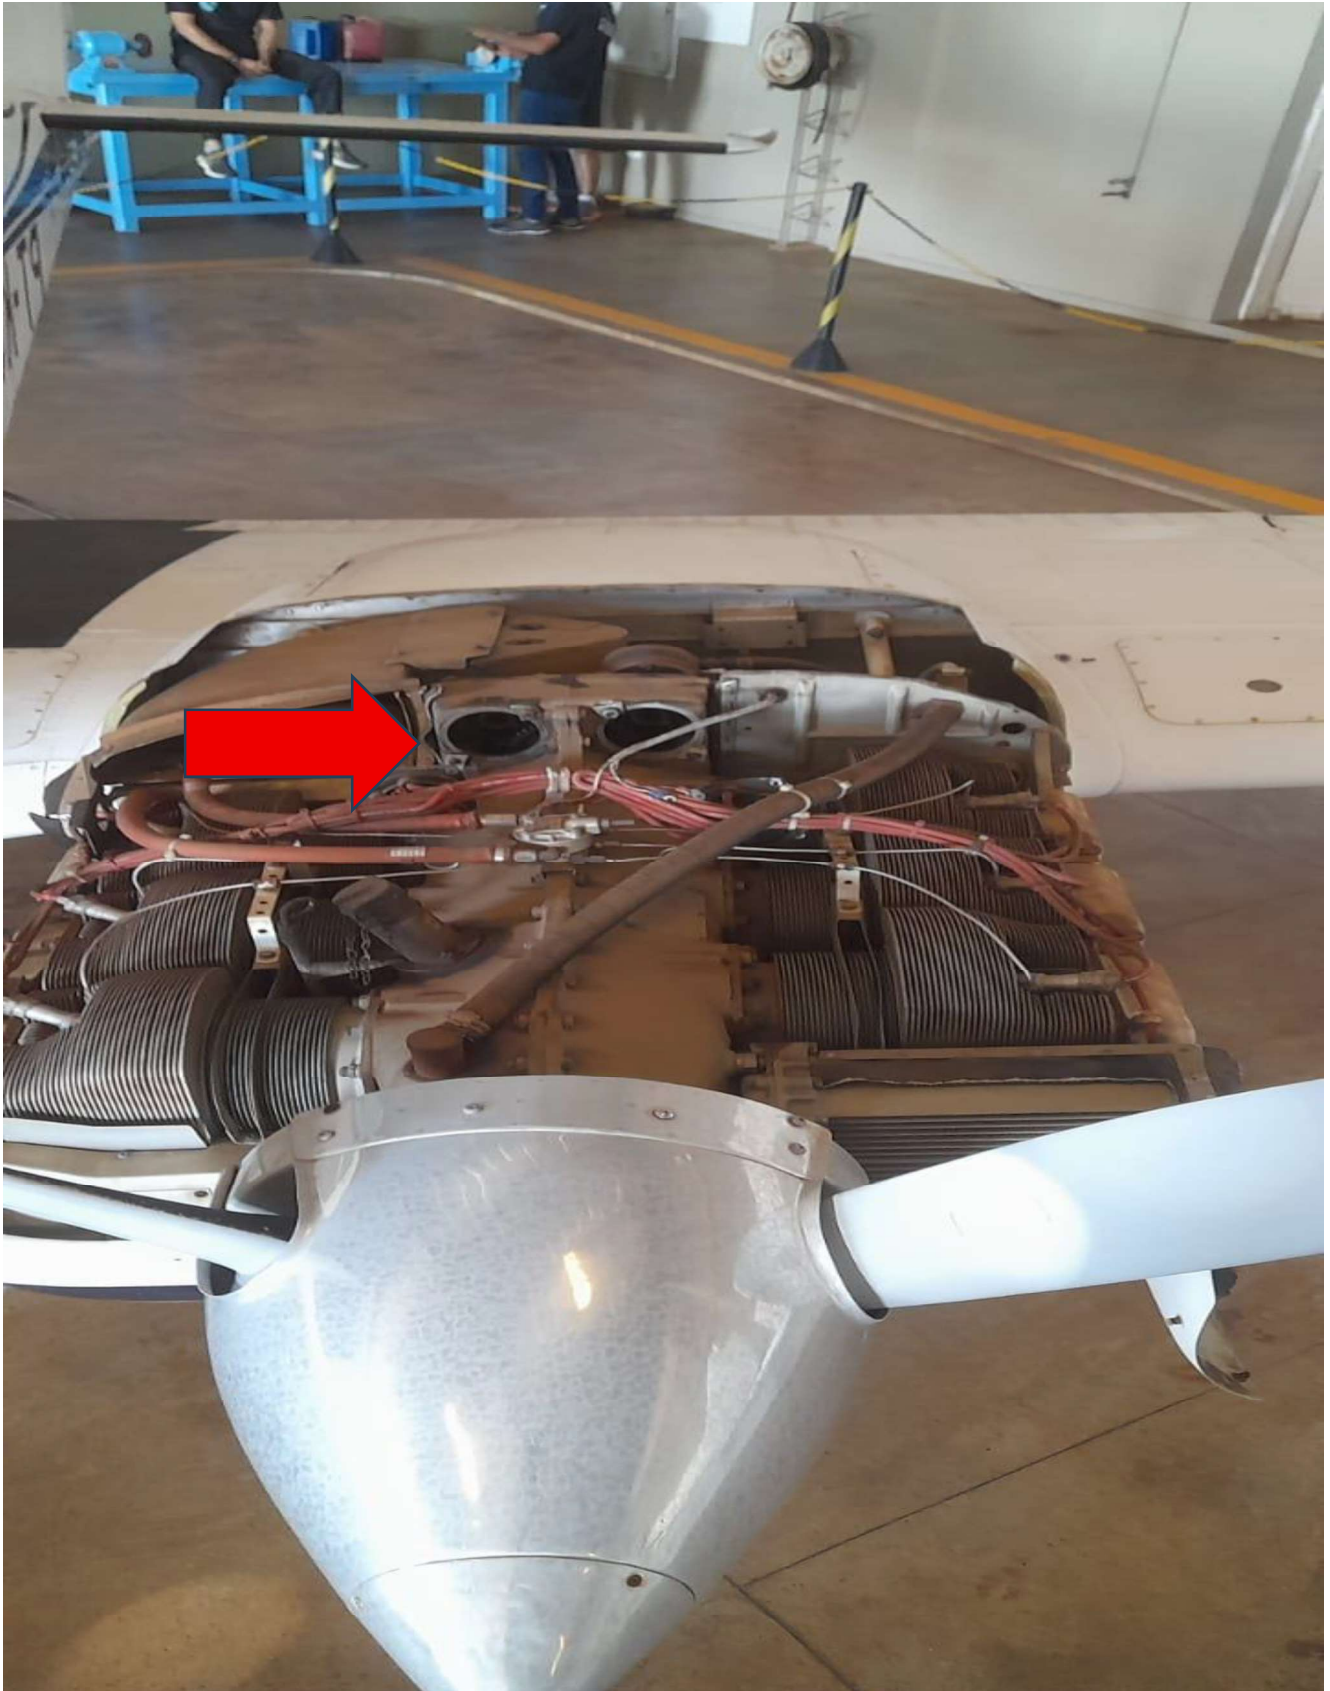
MAGNETOS DO MOTOR FALTANDO

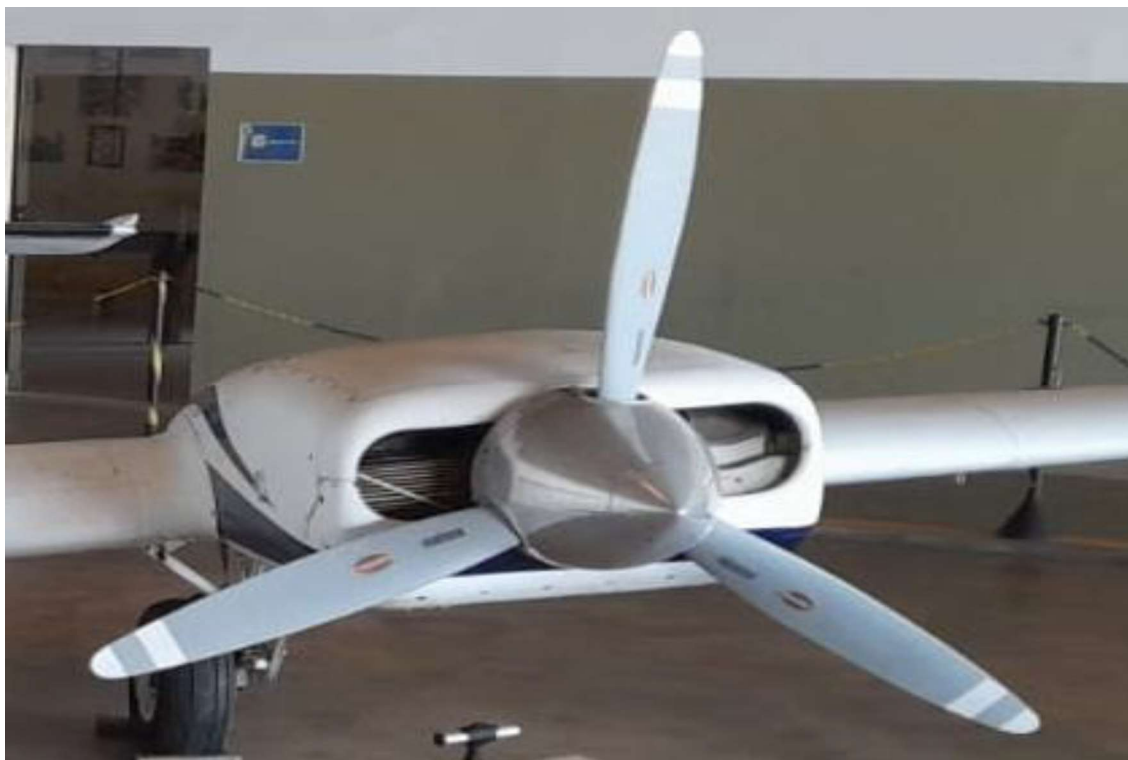
| <b>HÉLICE<br/>ESQUERDA</b> |

O conjunto de hélice do motor esquerdo, Pinturas das hélices desgastada pelo uso, nos bordos de ataque das pás, apresentam fissuras e pontos de impactos, os conjuntos como um todo estão em estado de não preservação com evidência de danos nos bordos de ataques, não passou pelas revisões periódicas que o manual de manutenção do fabricante prevê. E a mesma está como demonstra a tabela supracitada necessitando revisão geral.

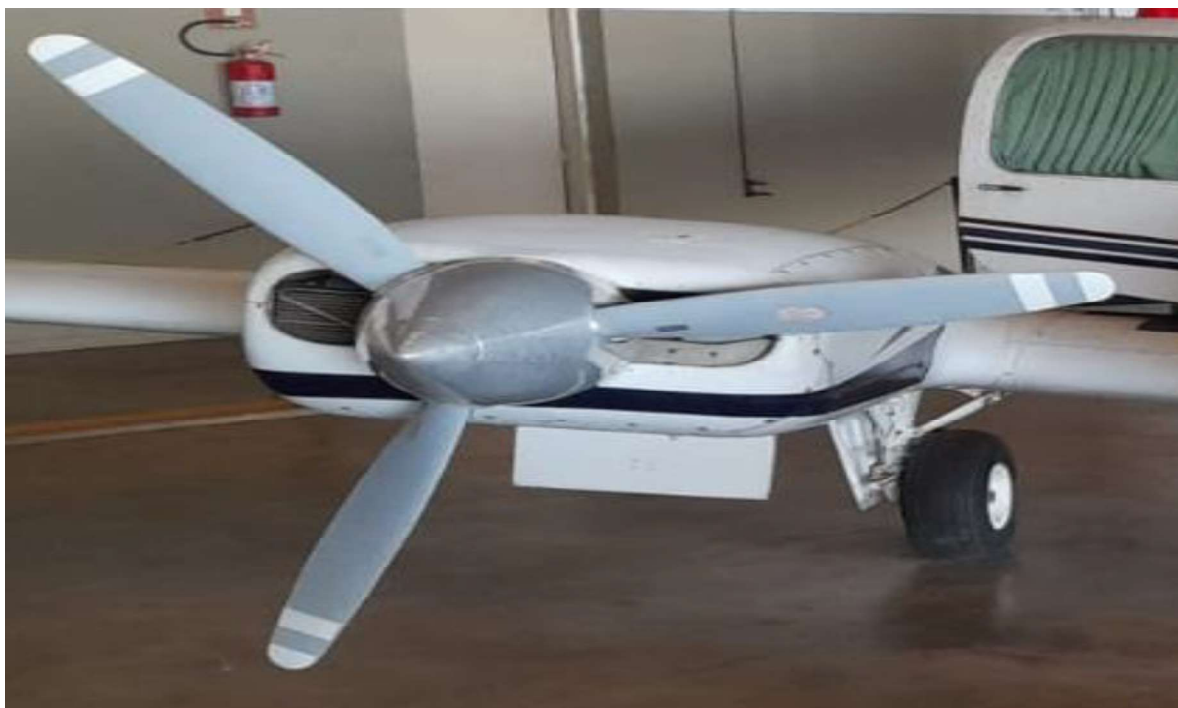
| <b>HÉLICE</b><br><b>Direita</b> |

O conjunto de hélice do motor esquerdo, Pinturas das hélices desgastada pelo uso, nos bordos de ataque das pás, apresentam fissuras e pontos de impactos, os conjuntos como um todo estão em estado de não preservação com evidência de danos nos bordos de ataques, não passou pelas revisões periódicas que o manual de manutenção do fabricante prevê. E a mesma está como demonstra a tabela supracitada necessitando revisão geral.
