## **EDITAL DE LEILÃO PÚBLICO Nº 001/2026**

### **ALIENAÇÃO DE AERONAVE - PT-KQC**

**LAUDO PERICIAL E TÉCNICO DE AVALIAÇÃO DA AERONAVE PT-KQC**

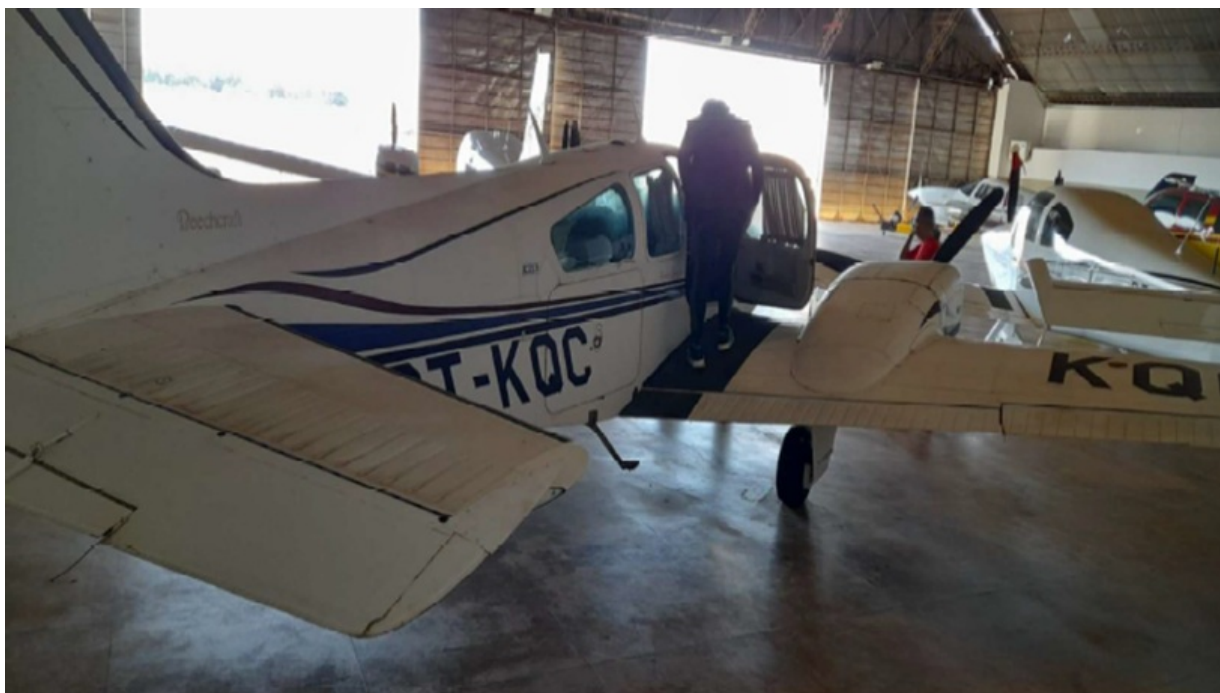
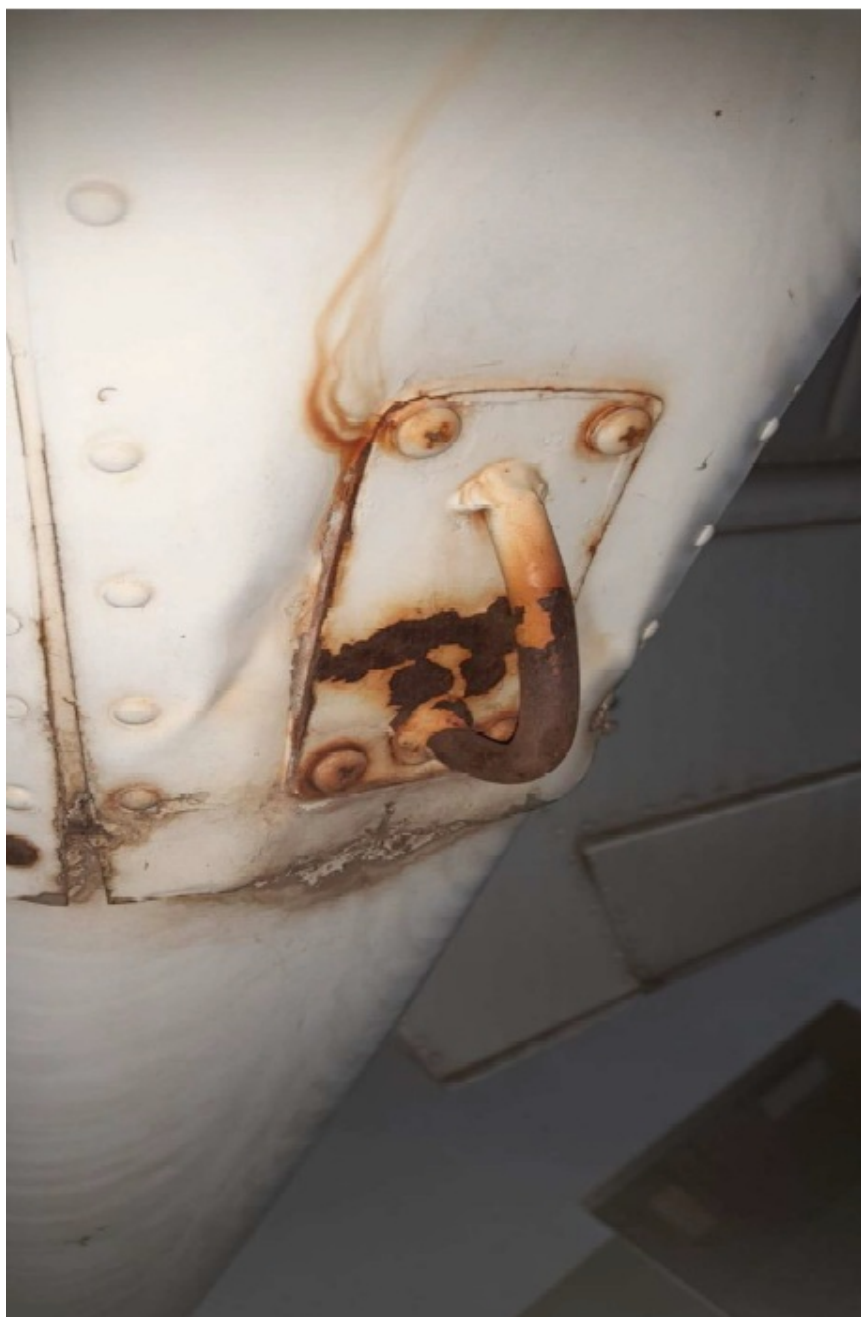
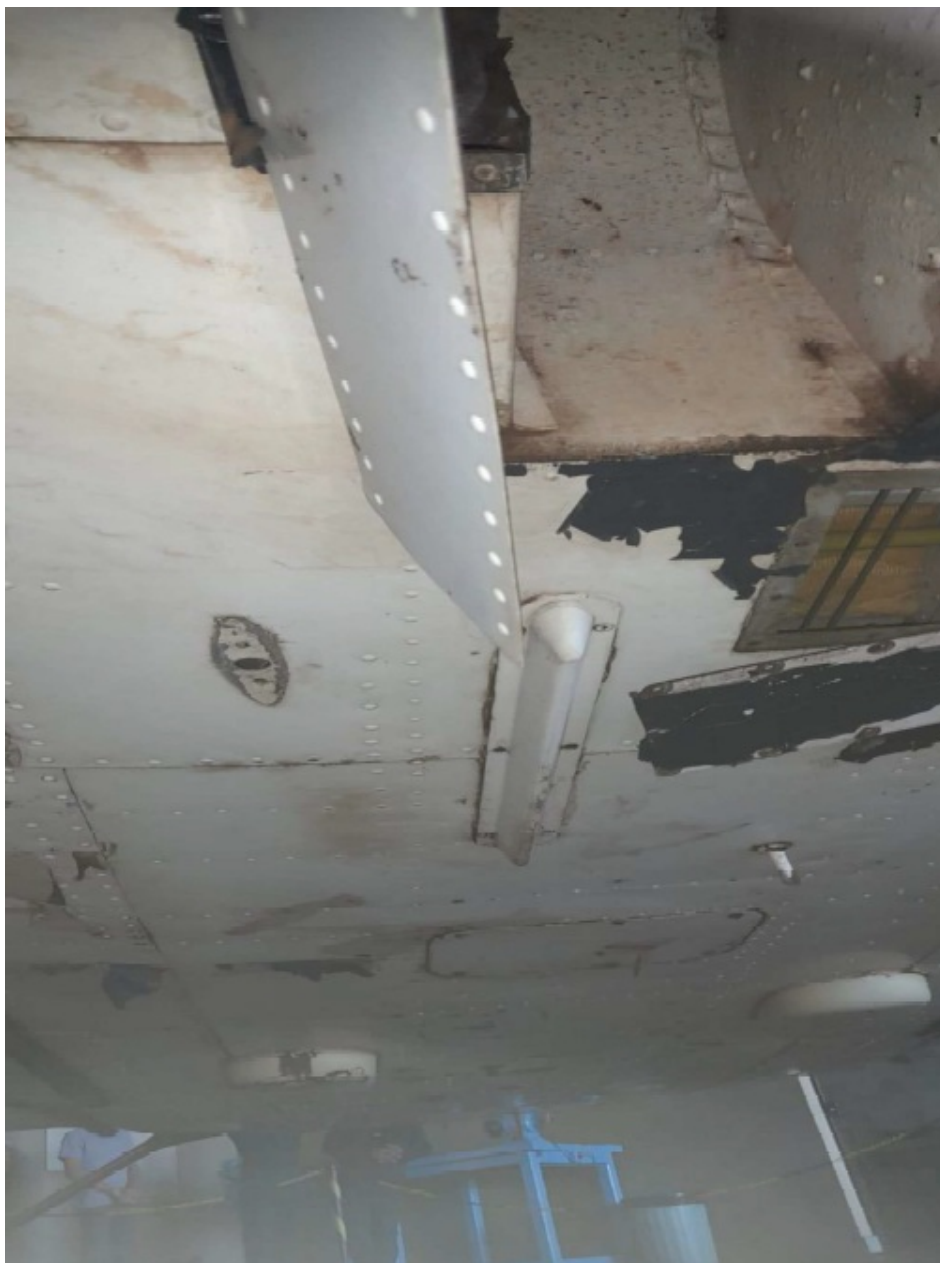
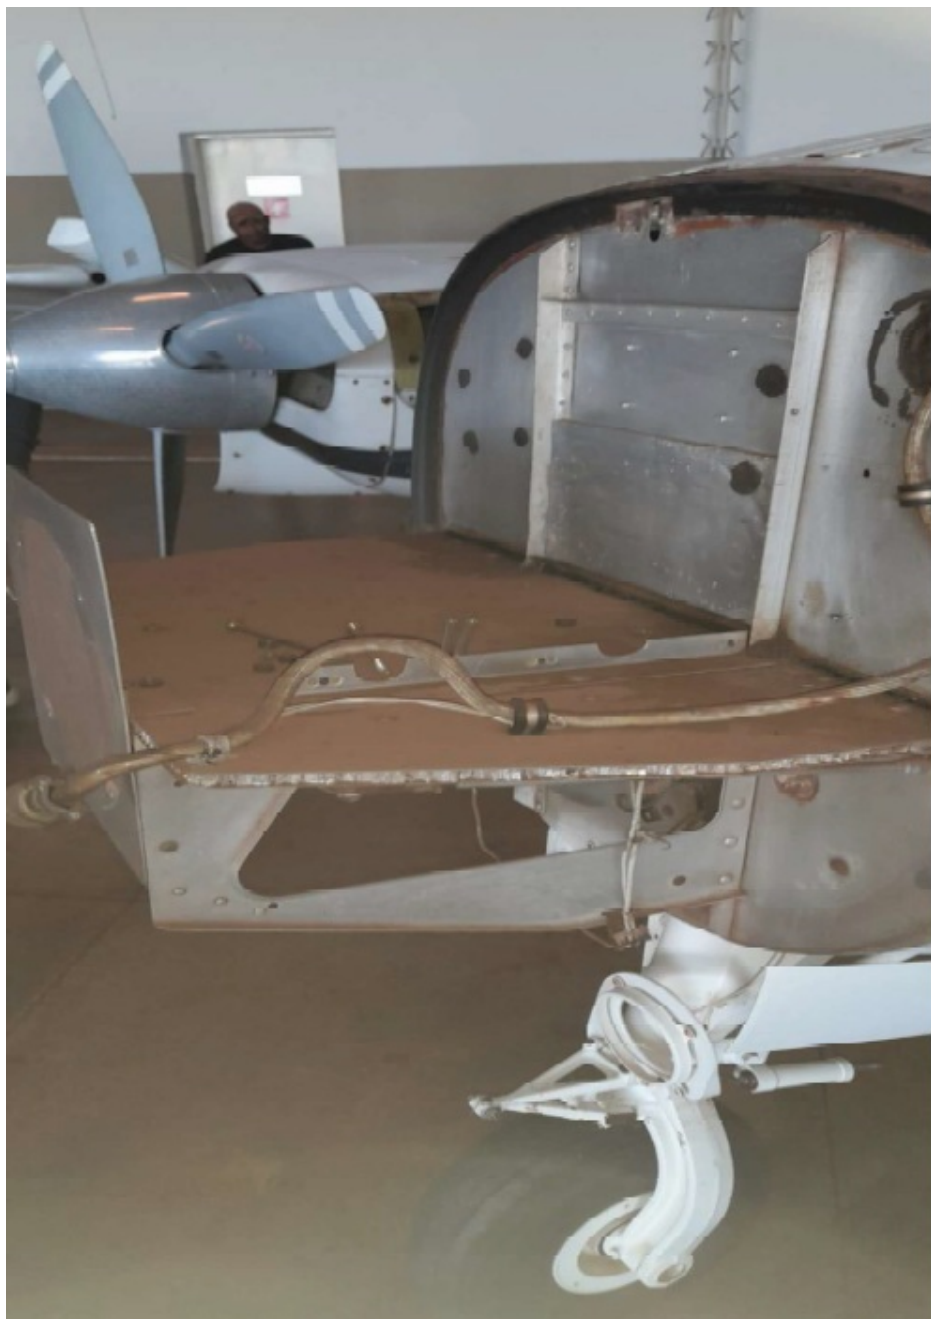
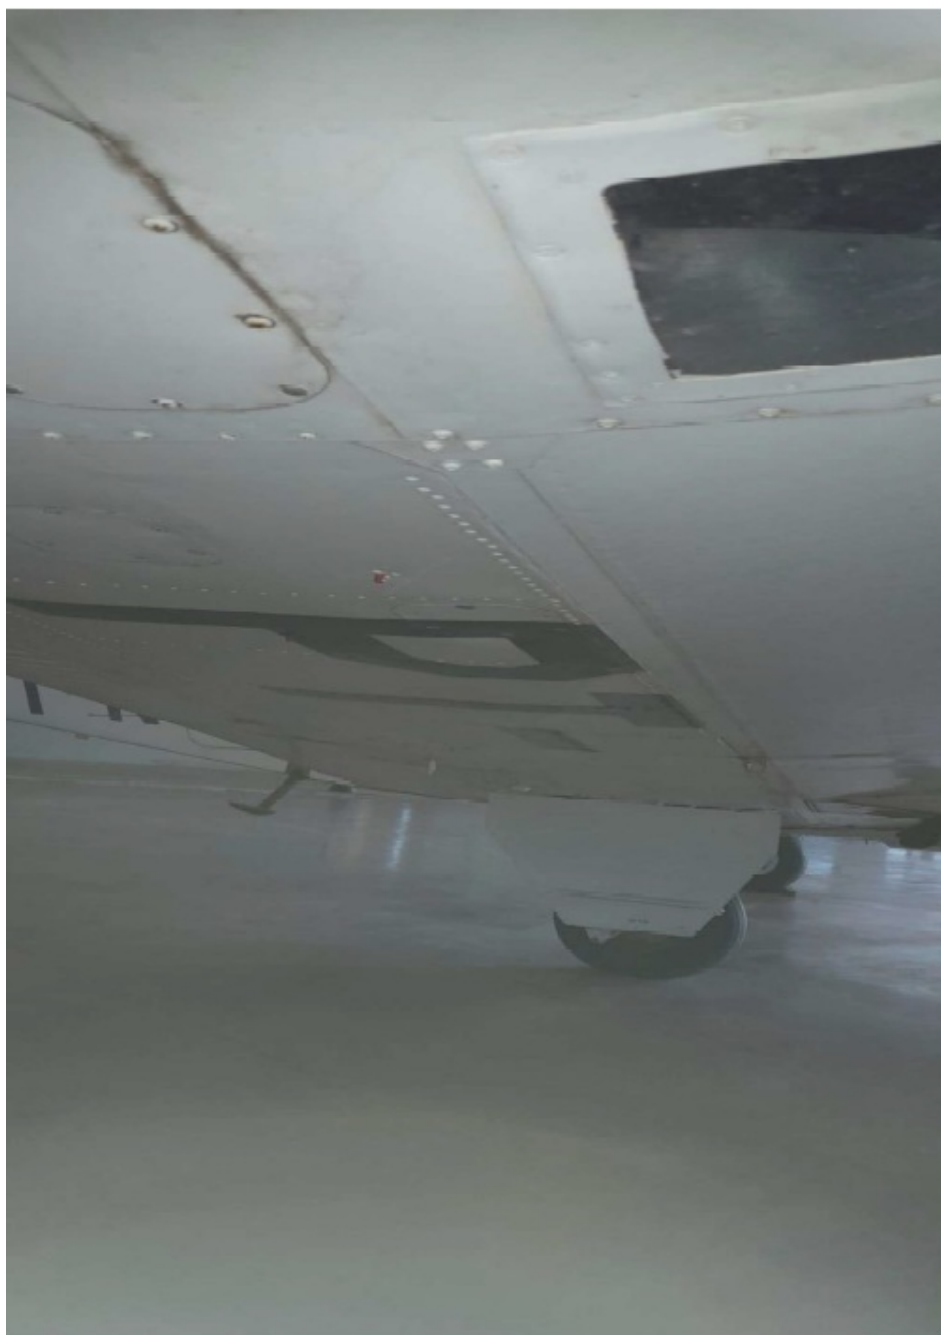
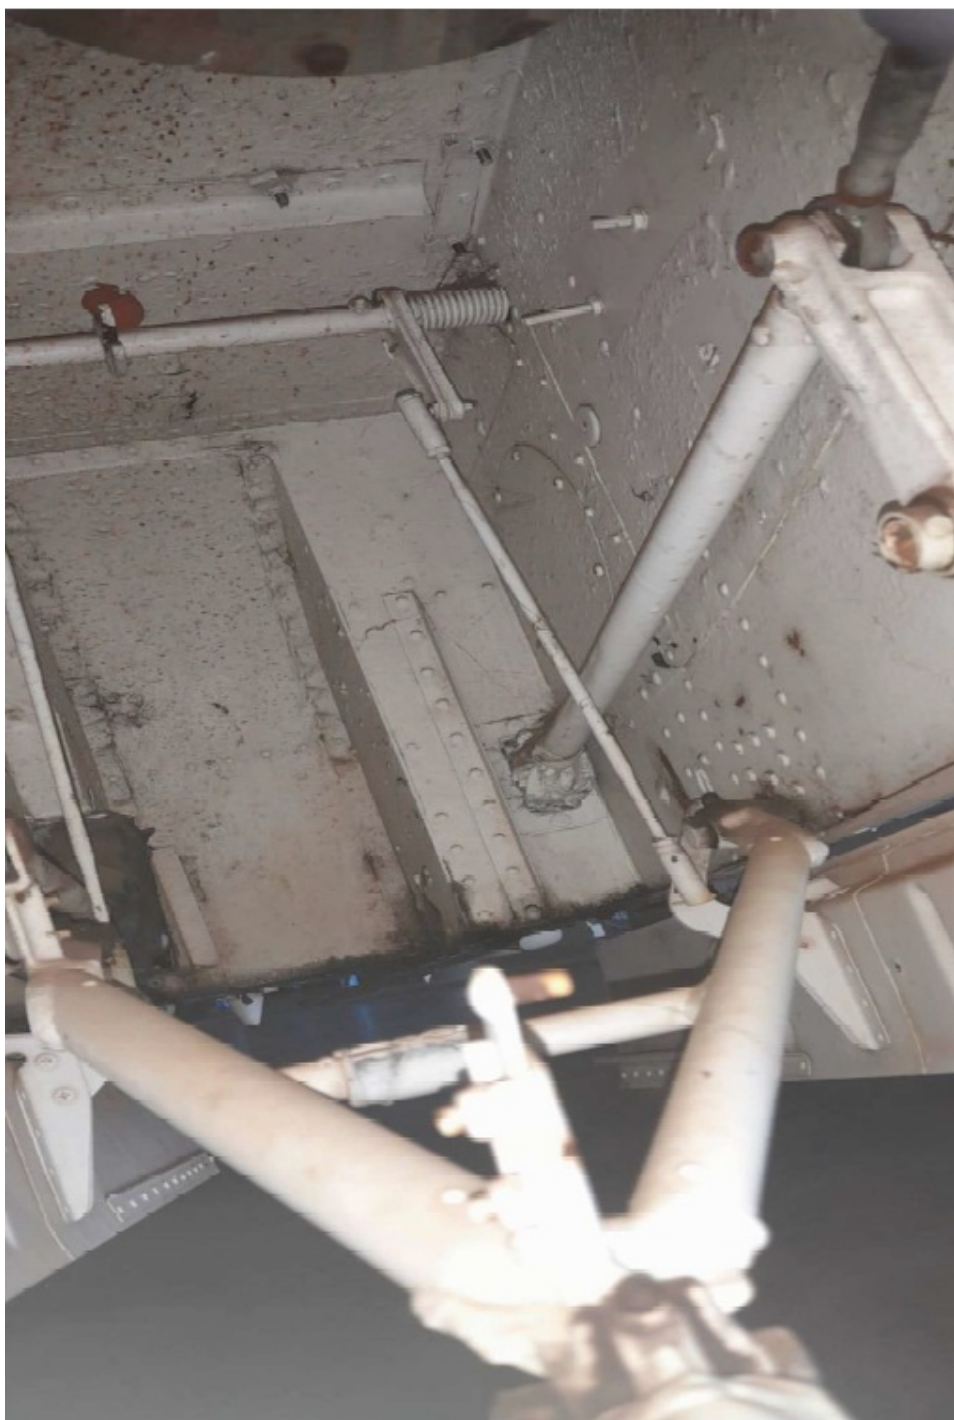
#### **FOTOS DA AERONAVE E SEUS GRUPOS, CÉLULA, AVIONICS E MOTORES:**

Fotos da aeronave demonstrando o estado de conservação dos grupos célula, motores, hélices, interior, poltronas e painel de avionics. É valido ressaltar que o custo operacional para se manter uma aeronave desse porte e ano nas condições que se encontra é relevante, causando uma depreciação acentuada caso não se mantenha. Que ficará demonstra a partir

das fotos dos grupos já mencionados

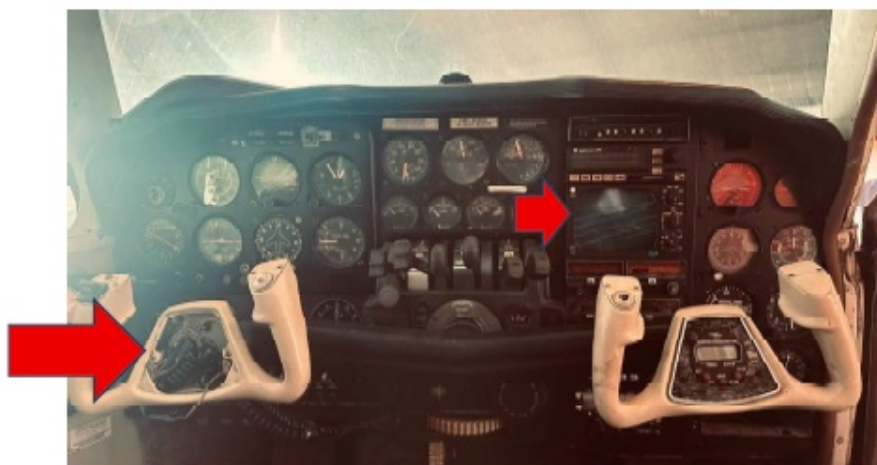
#### **DA CONDIÇÃO TÉCNICA DO GRUPO AVIONCS:**

Em relação ao grupo avioncs que é o painel de controle e comunicação da aeronave, está com todos os rádios e instrumentos inoperantes e com os visores danificados, faltando componentes do painel e algumas antenas. Sendo necessário substituir alguns e revisar todos, para que os mesmos possam operar dentro dos padrões exigidos pelo fabricante.

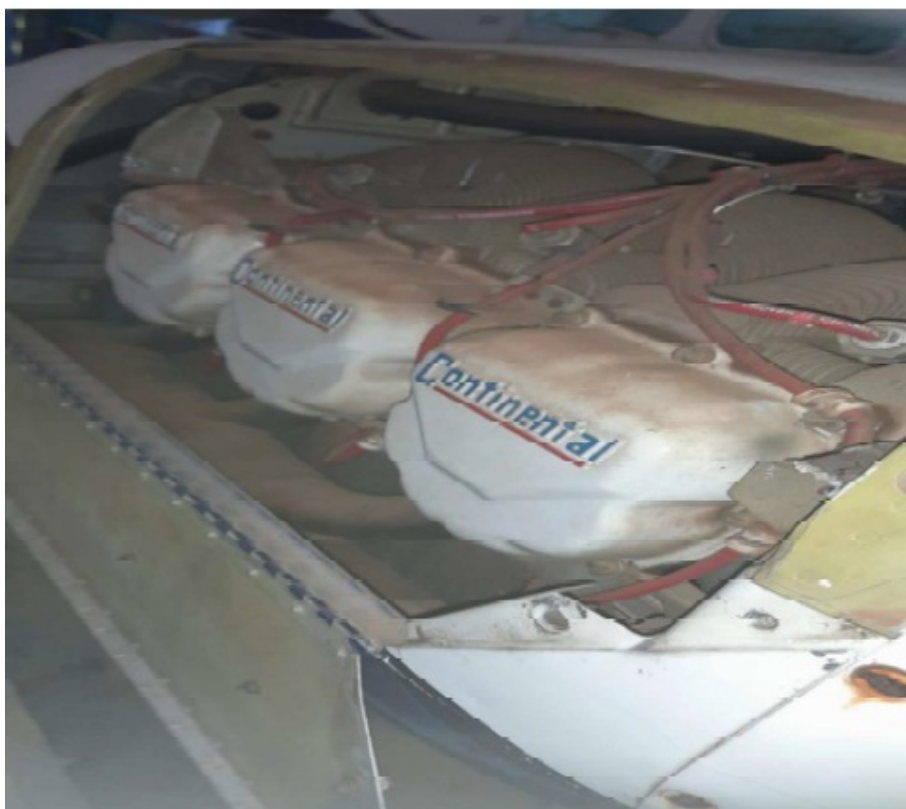
Foi executado levantamentos das (DA'S AIRWHORTHINESS DIRECTVES). Foi executada buroscopia nas câmaras de combustão do motor como demonstrado abaixo na foto. Em condições gerais e em seu aspecto físico o motor apresenta-se com indícios de vazamentos de óleo, com seus tubos e conexões com muita ferrugem, com aparência de aquecimento ou sobre temperatura externa, cablagem danificadas, câmaras de combustão com muito ferrugem e corrosões nas alhetas de refrigeração faltando componentes do motor. Totalmente inoperante e necessitando executar a revisão geral no motor e nos seus acessórios e componentes.

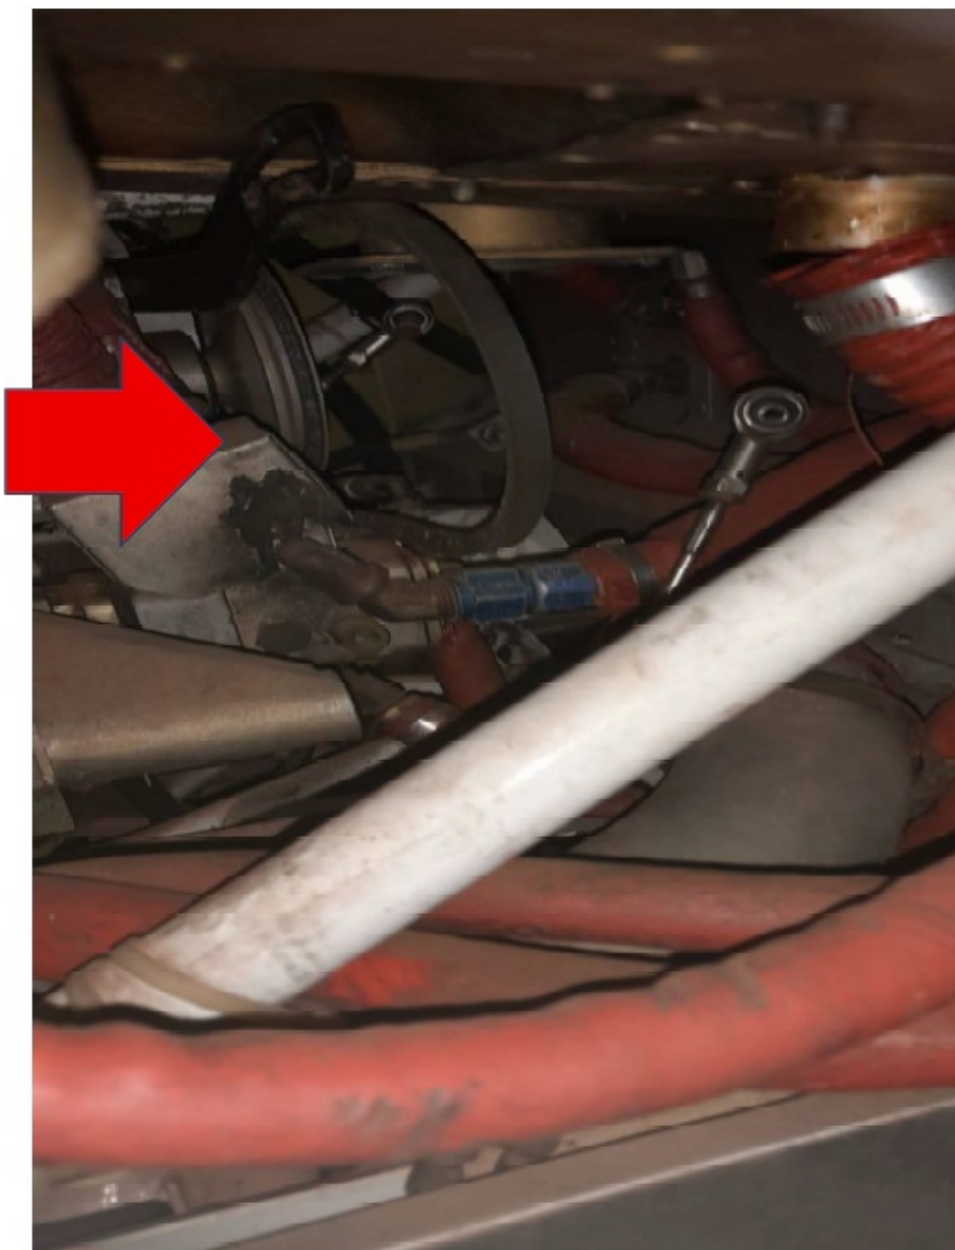
Faltando o alternador do motor

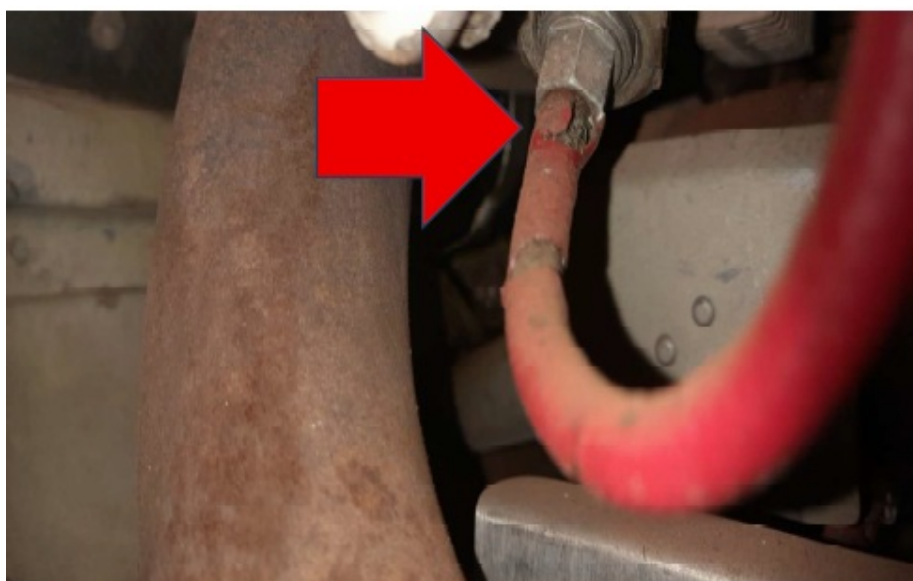
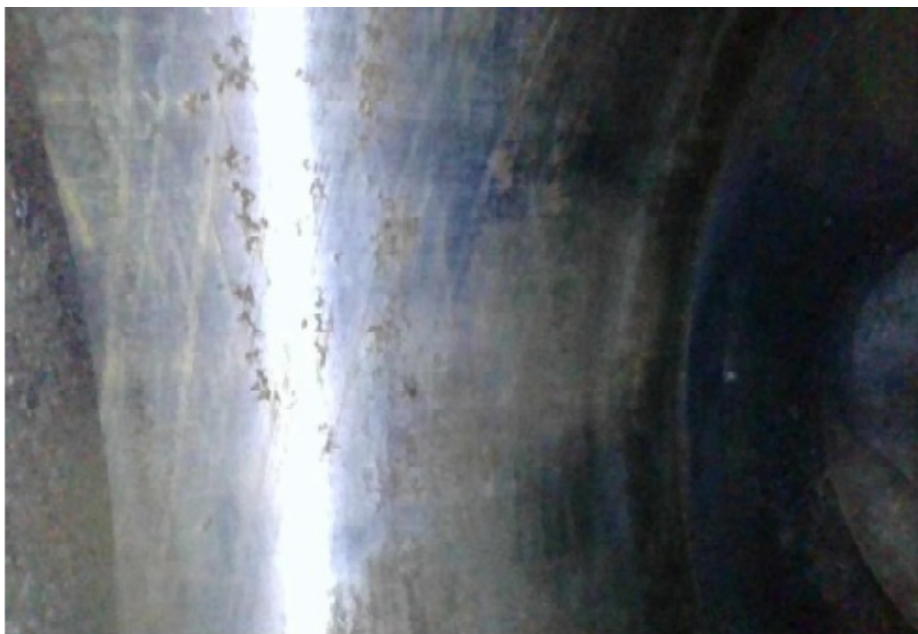
Câmara de combustão com ferrugem

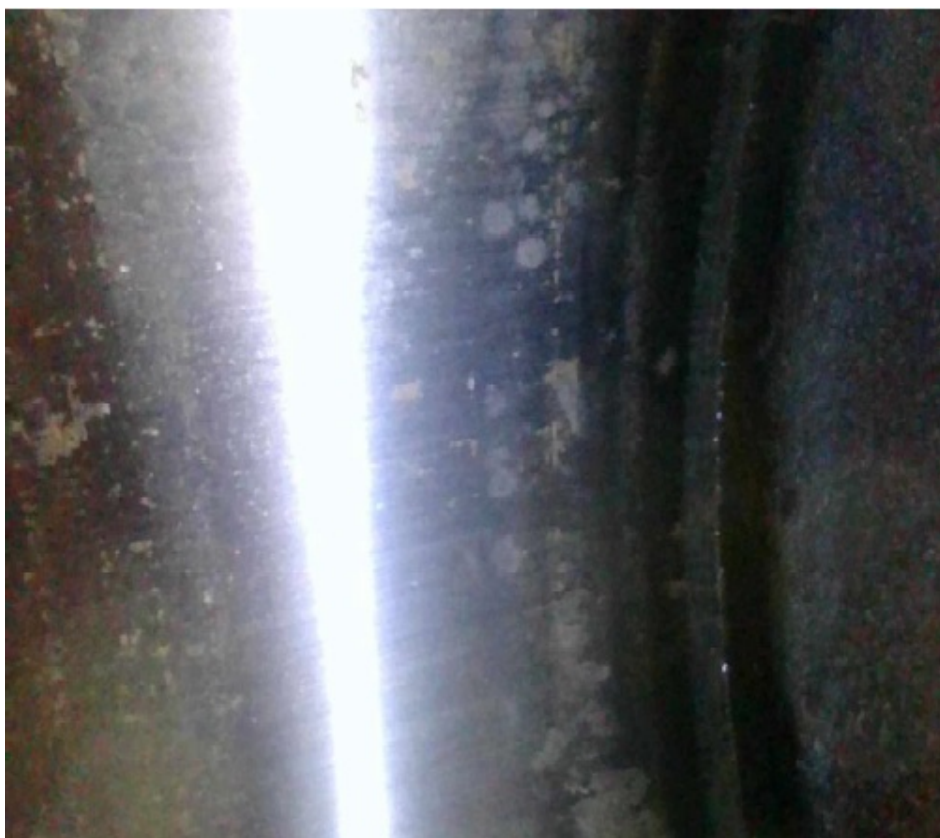
Parede interna da câmara de combustão com muita ferrugem

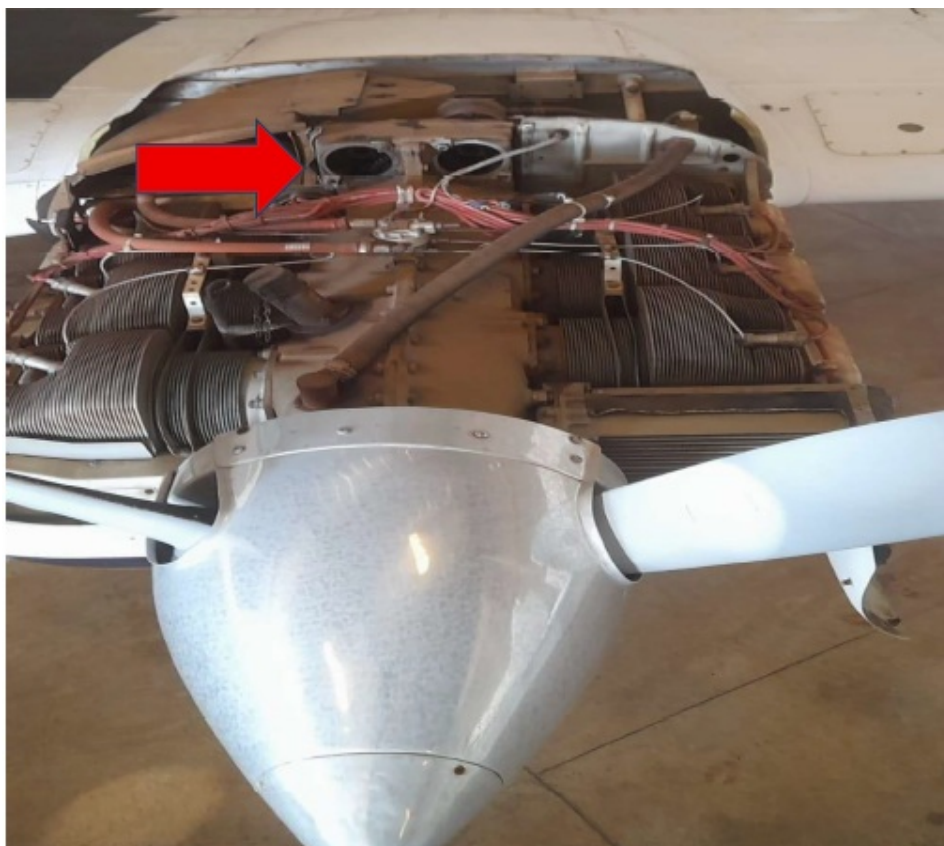
MAGNETOS DO MOTOR FALTANDO

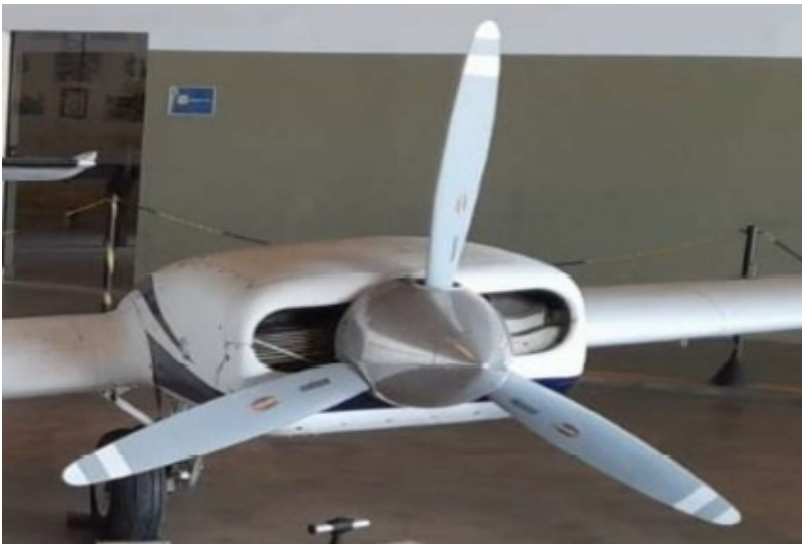
**GRUPO HÉLICE:**

O conjunto de hélice do motor esquerdo, Pinturas das hélices desgastada pelo uso, nos bordos de ataque das pás, apresentam fissuras e pontos de impactos, os conjuntos como um todo estão em estado de não preservação com evidência de danos nos bordos de ataques, não passou pelas revisões periódicas que o manual de manutenção do fabricante prevê. E a mesma está como demonstra a tabela supracitada necessitando revisão geral.

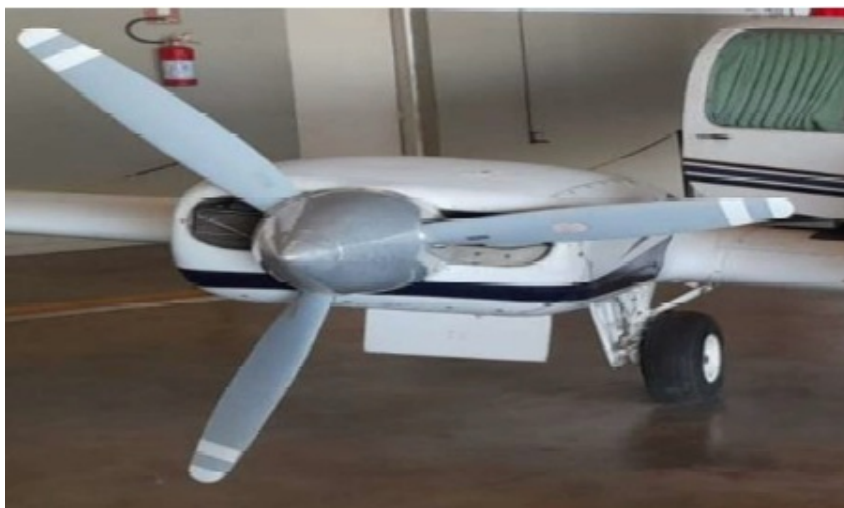
**GRUPO HÉLICE:**

O conjunto de hélice do motor esquerdo, Pinturas das hélices desgastada pelo uso, nos bordos de ataque das pás, apresentam fissuras e pontos de impactos, os conjuntos como um todo estão em estado de não preservação com evidência de danos nos bordos de ataques, não passou pelas revisões periódicas que o manual de manutenção do fabricante prevê. E a mesma está como demonstra a tabela supracitada necessitando revisão geral.
