**RELATÓRIO  
DE  
FISCALIZAÇÃO**

**São Miguel do Araguaia**

**Saneamento de Goiás S/A – SANEAGO**

**RF 0090/2014 – GESB**

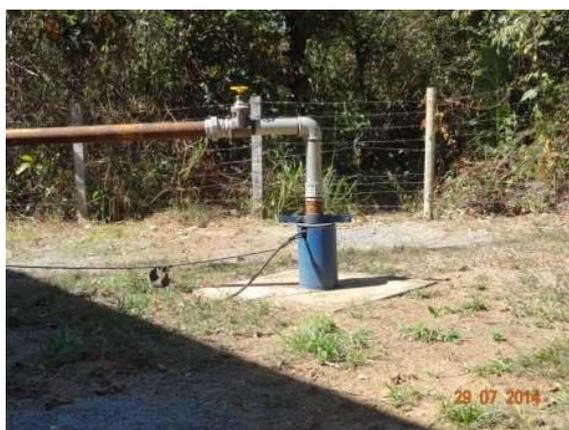
**Perfuração de poços tubulares profundos** – Foram perfurados 05 poços com o aproveitamento de 03, sendo eles o poço 01 localizado na área da captação e já interligado ao sistema, e os poços 02 e 04 que aguardam projeto para interligação ao sistema (vazões demonstradas na tabela abaixo).

Foto 1 – Poço 01 já interligado

De acordo com o Gerente do distrito, o volume de água da captação com o reforço do poço 01, é suficiente para o abastecimento do distrito, e quando forem interligados os poços 02 e 04 o volume aumentará, quase dobrando a volume de água necessária para abastecer o município.
