**RELATÓRIO
DE
FISCALIZAÇÃO**

Jussara

Saneamento de Goiás S/A – SANEAGO

RF 0110/2014 – GESB

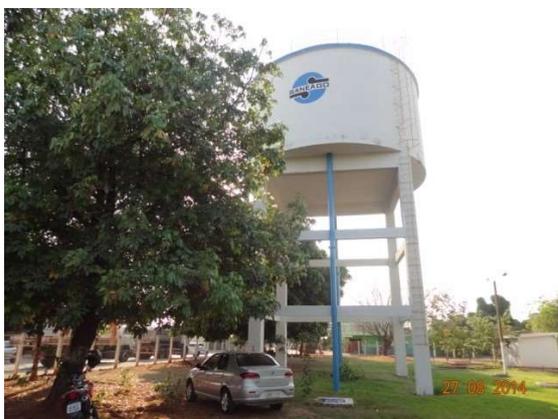
TN ¹	Não Conformidades Detectadas	Obs.
003/2014	Presença de infiltrações e eflorescências	Foto 1

Foto 1 – Reservatório com pintura nova

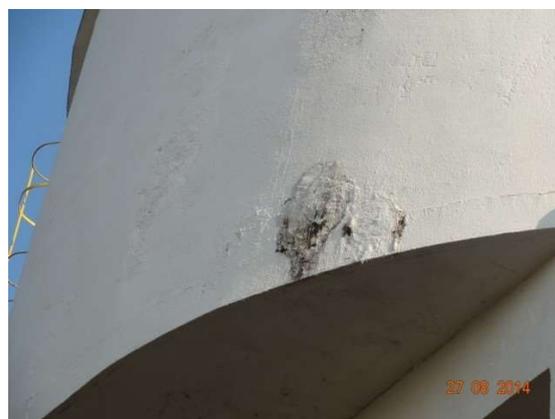
Unidades	Descrição da Não Conformidade	Artigo Infringido ²	D ³	Determinação	Prazo (dias)	Obs.:
Reservatórios	Presença de infiltrações, eflorescências.	Art. 7º Inciso XVII	1	Providenciar manutenção do Reservatório	180	Feita a correção das infiltrações, com pintura do reservatório, porém as infiltrações voltaram a ocorrer (<i>Foto 2</i>)

Foto 2 – Trinca e infiltração
