**RELATÓRIO
DE
FISCALIZAÇÃO**

Ouvidor

Saneamento de Goiás S/A - SANEAGO

RF 0028/2017 – GESB

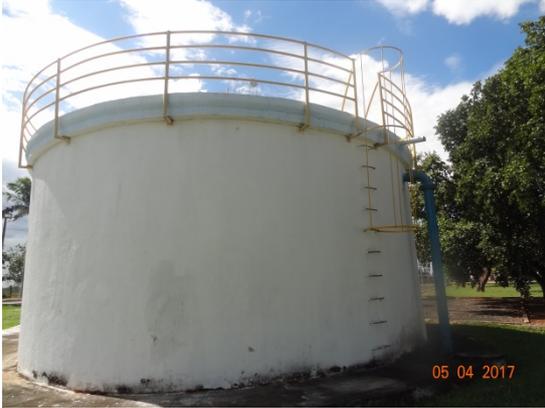
Foto 1 – Reservatório R1 com guarda-corpo na escada.

TN ¹	Não Conformidades	Obs.
026/2016	Providenciar a manutenção do exaustor.	Manutenção foi feita logo em seguida à fiscalização, tal como comunicado pelo ofício nº. 1773/2016-DIPRE (Foto 3)
30/2016	Presença de infiltrações, eflorescências, pintura desgastada e perda de revestimento na ETA	Foto 4
033/2016	Presença de eflorescências no reservatório apoiado R1 e ausência de guarda-corpo na escada do reservatório apoiado R1.	Fotos 1 e 2
034/2016	Insuficiência de veículos	-

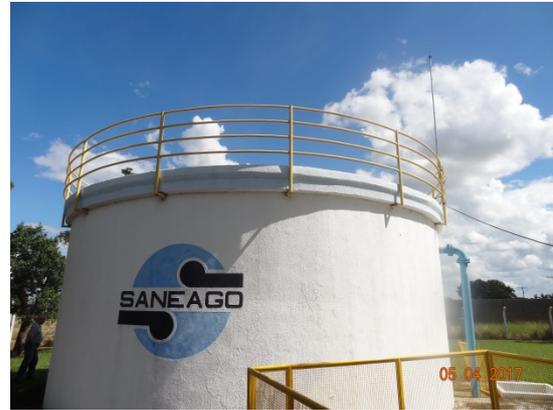
Foto 2 – Reservatório R1 sem eflorescências

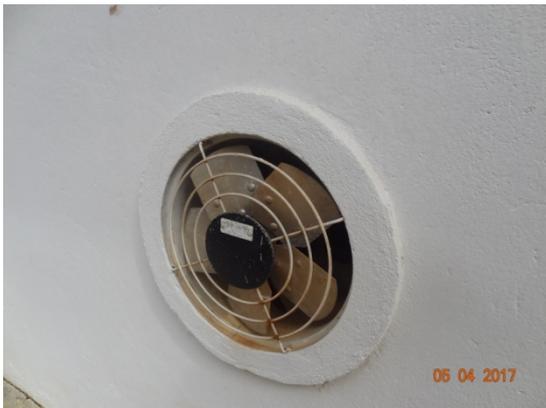
Foto 3–ETA - Exaustor da sala do clorador reparado.

Unidades	Descrição da Não Conformidade	Artigo Infringido ¹	D ²	Determinação	Prazo (dias)	Obs.:
ETA	Exaustor, mesmo após manutenção, continua sem funcionamento.	Art. 13, Inciso XIV	1	Providenciar a manutenção do exaustor. Interruptor não funciona.	90	-

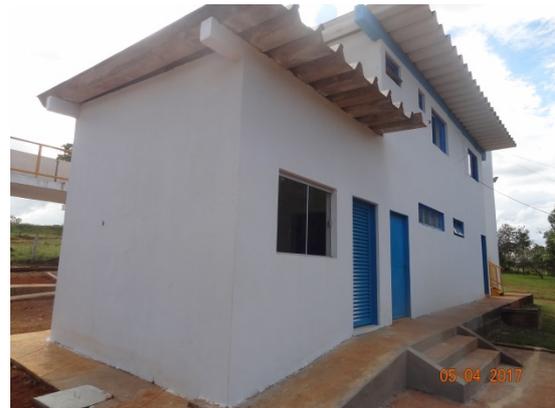
Foto 4 – ETA com pintura recuperada, ausência de infiltrações e eflorescências.
