RELATÓRIO DE FISCALIZAÇÃO

Gouvelândia

Saneamento de Goiás S/A – SANEAGO

RF 0035/2016 – GESB

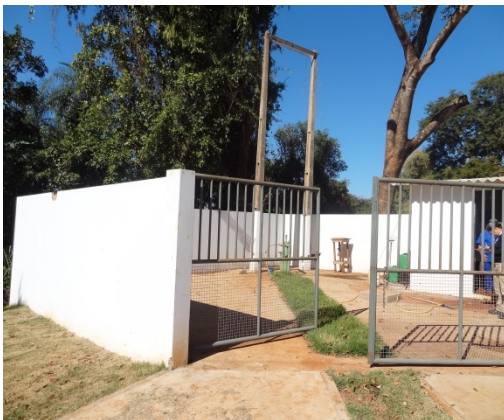
Unidades	Descrição da Não Conformidade	Artigo Infringido ¹	D ²	Determinação	Prazo (dias)	Obs.:
Poços	Inexistência de identificação do poço PGB 142.	Art. 11 Inciso I	01	Providenciar a identificação das unidades do SAA.	30	Foto - 01
Reservatórios	Pintura desgastada do REL na área do escritório.	Art. 13, inciso XIV	02	Providenciar a recuperação da pintura.	180	Foto - 02

Foto 1 – Poço sem identificação

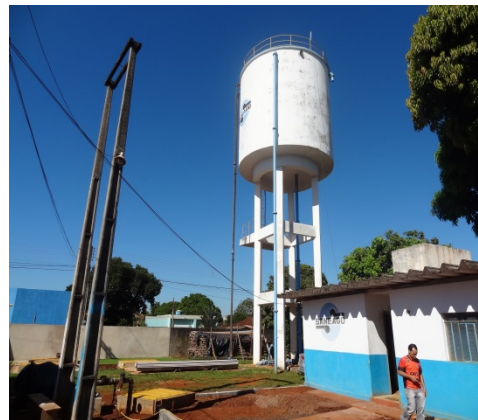
Foto 2 – REL pintura desgastada
