**RELATÓRIO  
DE  
FISCALIZAÇÃO**

**ETE Bom Jesus**

**RF 0035/2017 – GESB**

**Goiânia, maio de 2017**

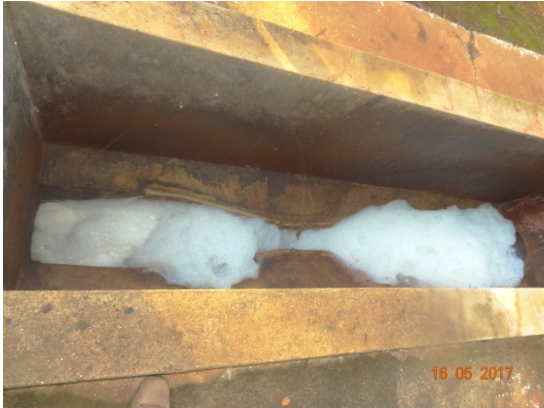
Unidades	Descrição da Não Conformidade	Artigo Infringido <sup>1</sup>	D <sup>2</sup>	Determinação	Prazo (dias)	Obs.:
Corpo Receptor	Excesso de espuma fluando na saída do efluente final e superfície do corpo receptor	Art. 11 Inciso XIV	1	Providenciar e manter a limpeza das instalações.	30	Fotos – 1 e 2

**Foto 1** – Excesso de espuma na saída do efluente final

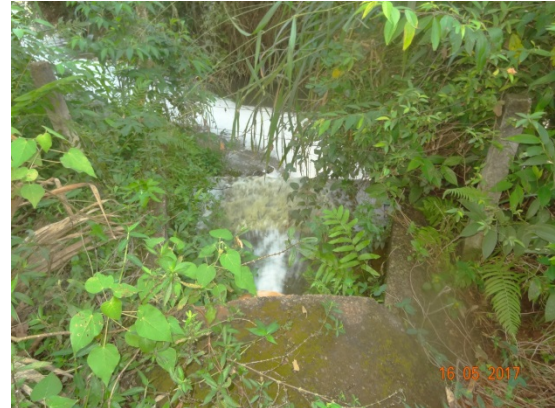
**Foto 2** – Excesso de espuma no corpo receptor
