**RELATÓRIO  
DE  
FISCALIZAÇÃO**

**Santa Bárbara (Jaraguá)**

**Saneamento de Goiás S/A – SANEAGO**

**RF 0043/2016 – GESB**

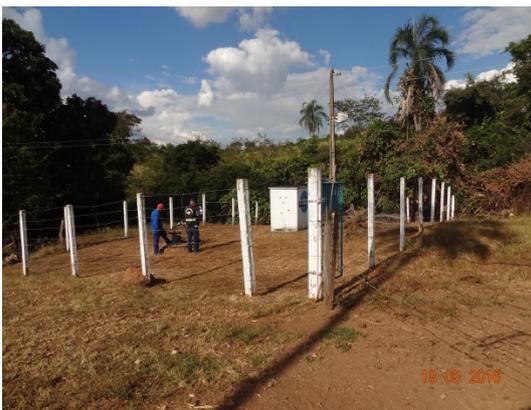
**Foto 1** – Cerca de proteção recuperada.

TN <sup>1</sup>	Não Conformidades Detectadas	Obs.
0081/2015	Cerca de proteção danificada	Foto 1
0080/2015	Inexistência de identificação do poço	Foto 2
0082/2015	Pintura desgastada na casa de cloração	Foto 3

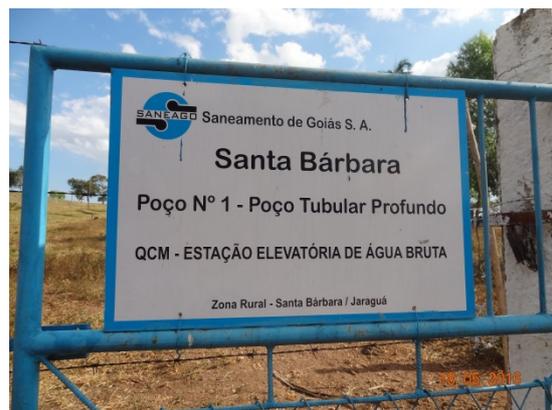
**Foto 2** – Poço com identificação.

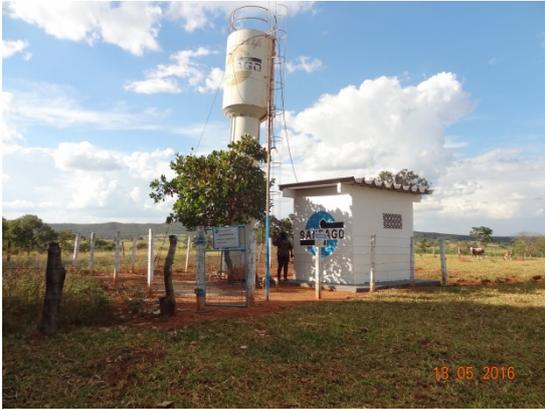
**Foto 3** –Abrigo de cloração com pintura recuperada.

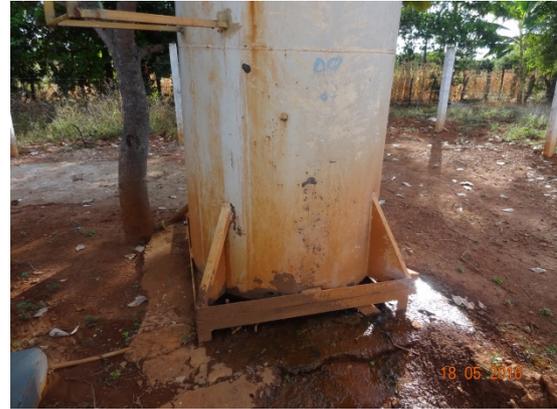
**Foto 4** – REL com pintura desgastada e vazamentos.

Unidades	Descrição da Não Conformidade	Artigo Infringido <sup>1</sup>	D <sup>2</sup>	Determinação	Prazo (dias)	Obs.:
Reservatórios	REL metálico com pintura desgastada e vazamentos na base de fixação.	Art. 13, inciso XIV	1	Providenciar a recuperação da pintura e eliminar vazamentos.	180	Foto 4
