**RELATÓRIO
DE
FISCALIZAÇÃO**

Americano do Brasil

Retorno

RF 0045/2017 – GESB

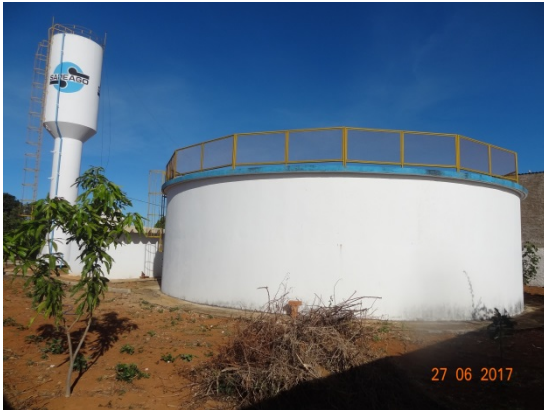
TN ¹	Não Conformidades Detectadas	Obs.
096/2016	Perda de revestimento e eflorescências nas edificações da ETA, pintura desgastada no RAP do Escritório e infiltrações e pintura desgastada no RAP da ETA.	Fotos - 01, 02 e 03

Foto 1 – RAP do escritório com pintura recuperada.

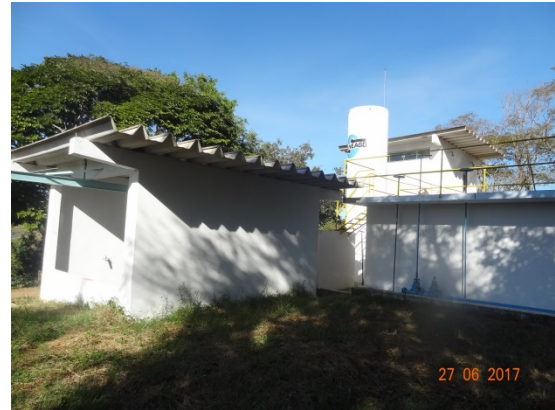
Foto 2 – ETA com pintura e revestimento recuperados.

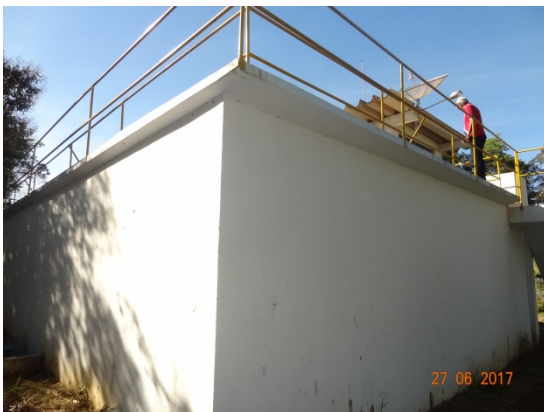
Unidades	Descrição da Não Conformidade	Artigo Infringido ²	D ³	Determinação	Prazo (dias)	Obs.:
ETA	Pontos de infiltração nas edificações da ETA (Parede externa do tanque de decantação)	Art. 13, inciso XIV	1	Providenciar a recuperação das instalações do SAA, corrigindo as patologias detectadas.	180	Fotos -03 e 04

Foto 3 – ETA com infiltrações e eflorações recuperadas.

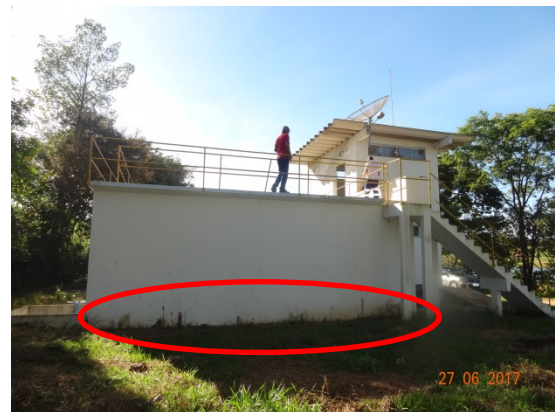
Foto 4 – ETA com novos pontos de infiltrações surgindo.
