**RELATÓRIO
DE
FISCALIZAÇÃO**

Subdistrito de Vila Sertaneja (Uirapuru)

Saneamento de Goiás S/A – SANEAGO

RF 0049/2015 – GESB

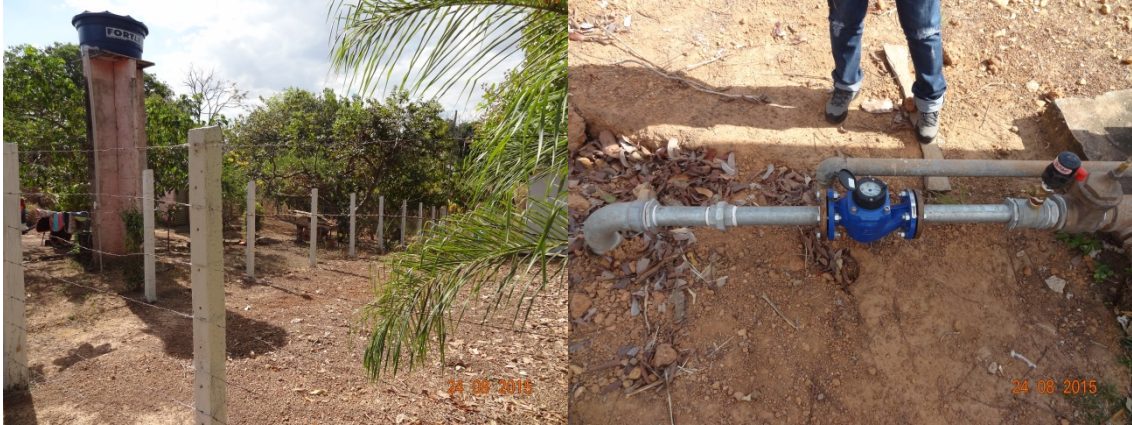
TN ¹	Não Conformidades Detectadas	Obs.
064/2015	Cerca danificada	Foto1
065/2015	Falta de medidor de nível	-
066/2015	Ausência de macromedidor	Foto2

Foto 1 – Cerca recuperada **Foto 2** – Macromedidor instalado

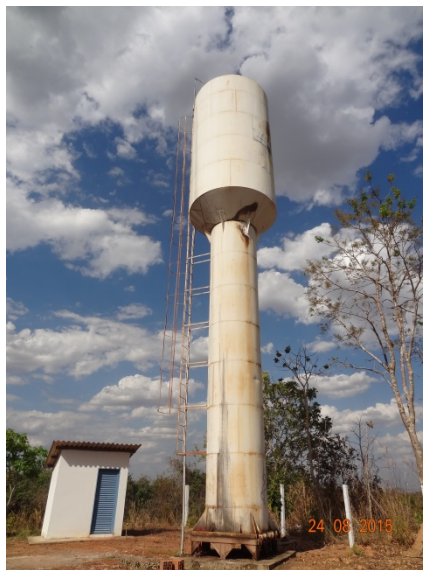
Unidades	Descrição da Não Conformidade	Artigo Infringido ¹	D ²	Determinação	Prazo (dias)	Obs.:
Reservatório	Ausência de guarda-corpos no topo do reservatório.	Art. 13, inciso XIV	1	Providenciar a instalação de guarda corpo	90	Foto 3

Foto 3 – Res. sem guarda corpos e pintura desgastada

“operar e manter as instalações de água e esgoto e os respectivos equipamentos de forma inadequada e em mau estado de conservação, manutenção e segurança, em face dos requisitos técnicos, contratuais e legais aplicáveis;”
