**RELATÓRIO
DE
FISCALIZAÇÃO**

**Vianópolis
Falta de Água**

Saneamento de Goiás S/A - SANEAGO

RF 0057/2017 – GESB

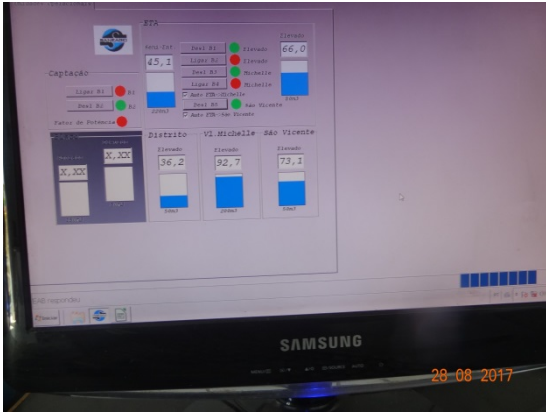
Foto 1 – Supervisório ETA/Vianópolis

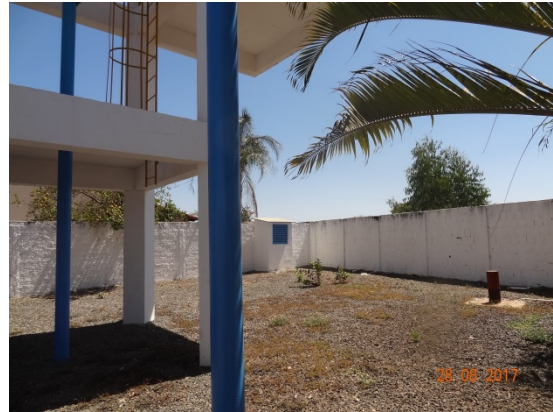
Foram perfurados 02 (dois) poços de reserva, porém não estão em pleno funcionamento. Segundo informações do gerente do distrito, havia um bloqueio na profundidade 40m do poço PGB 069 (vazão de 8m³/h e 180m de profundidade). Houve uma tentativa sem êxito de descer a bomba e, na época da fiscalização, aguardava-se que a GRS apontasse uma solução. Já o poço PGB 068 não está em funcionamento por falta energização, não realizada pela CELG.

Foto 2 – Poço PGB 069 e REL Michele

Assim, considerando o baixo volume de água na captação, é recomendado que a SANEAGO solucione os problemas identificados nos poços e execute as medidas mitigadoras apresentadas para prevenir e minimizar futuros problemas de falta de água no distrito.

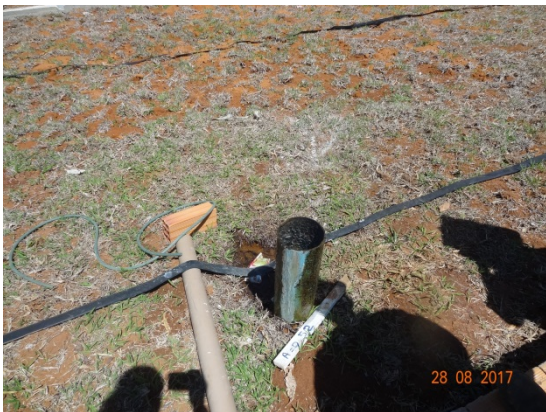
Foto 3 – Poço PGB 068

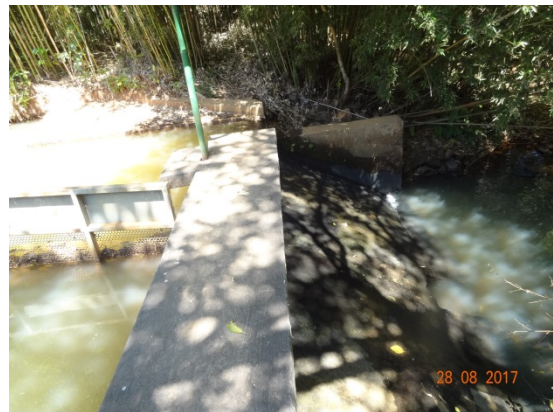
Foi verificada uma pequena obra de reversão de um afluente próximo à captação no Córrego Dirceu. Segundo informações do gerente do distrito, esse adicional de água resolveu o problema de falta de água no distrito. No entanto foi verificado que o nível da água da captação está baixo.

Foto 4 – Captação do Córrego Dirceu
