**RELATÓRIO
DE
FISCALIZAÇÃO**

**Palmeiras de Goiás
Falta de Água**

RF 0078/2015 – GESB

Consta desse relatório, os resultados da fiscalização realizada no dia **19 de outubro de 2015**, no município de **Palmeiras de Goiás**, pertencente à Gerência Regional de Serviços (GRS) de **Palmeiras**.

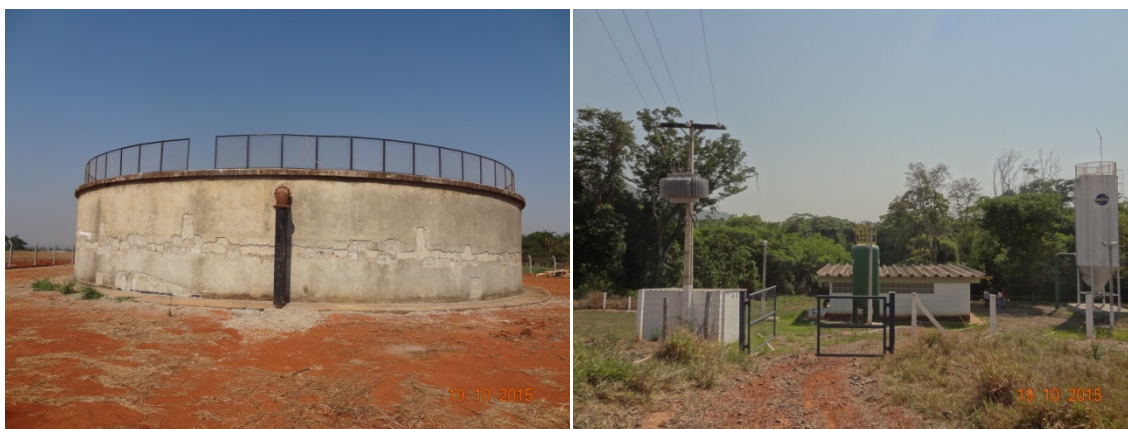
Foto 1 – Reservatório 1500m³ **Foto 2** – Captação Rio dos Bois

- ✓ Reservatório de 1500m³ colocado em carga recentemente (Foto 1);
- ✓ Captação do Rio dos Bois colocada em funcionamento, ligando quando necessário. O funcionamento ainda é manual (Foto 2);
- ✓ Fase de finalização das obras da ETA, onde foram acrescentados dois floculadores e cinco filtros (Foto 3);
- ✓ Vazão atual é de 35 l/s, e com ativação de mais cinco poços a mesma passou para 55 l/s. Vazão futura, somente na ETA, é da ordem de 80 l/s.
