RELATÓRIO DE FISCALIZAÇÃO

Formosa

Saneamento de Goiás S/A – SANEAGO

RF 0087/2016 – GESB

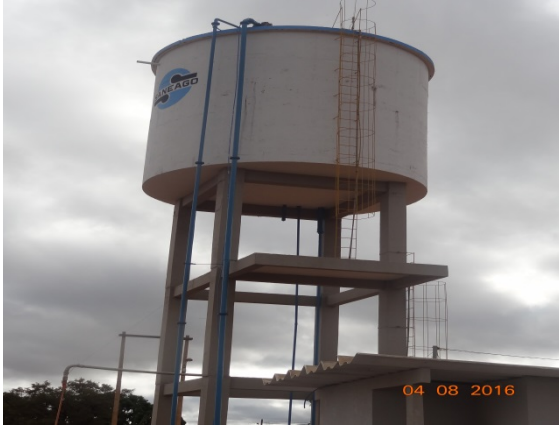
TN ¹	Não Conformidades Detectadas	Obs.
0024/2016	REL com eflorescências e infiltrações	Foto - 01

Foto 1 –REL Parque da Colina recuperado

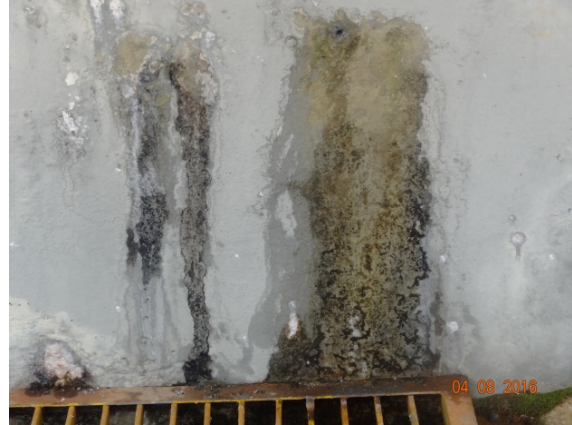
Foto 2 –ETA com eflorações na calha Parshall

TN ¹	Artigo Infringido ²	Determinações Não Cumpridas	Obs.
0022/2016	Art. 13, inciso XIV	Eflorescências na parede da calha Parshall e decantador	Fotos - 02
0023/2016	Art. 13, inciso XIV	Infiltração na junção dos dois módulos da calha	Foto - 03

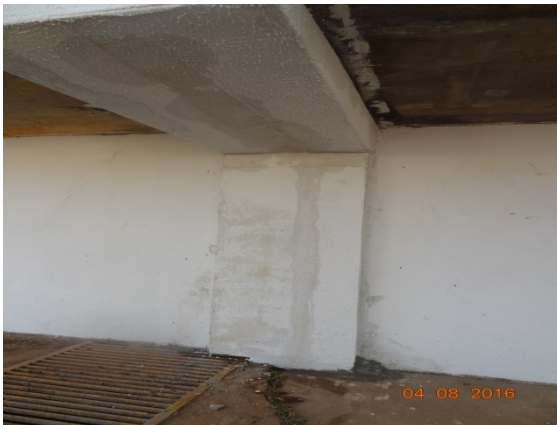
Foto 3 –ETA com infiltração na junção da calha

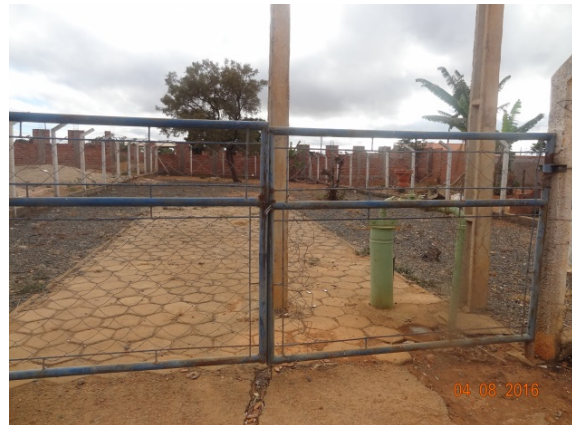
Foto 4 –Poço Setor Bela Vista sem identificação

Unidades	Descrição da Não Conformidade	Artigo Infringido ¹	D ²	Determinação	Prazo (dias)	Obs.:
Poços	Inexistência de identificação.	Art. 11, inciso I	01	Providenciar a identificação das unidades do SAA.	30	Foto - 04
	Cerca danificada.	Art. 13, inciso XIV	02	Providenciar manutenção das instalações e equipamentos.	60	Foto - 05
Reservatórios	Inexistência de identificação.	Art. 11, inciso I	01	Providenciar a identificação das unidades do SAA.	30	Foto - 06
	Cerca danificada.	Art. 13, inciso XIV	02	Providenciar manutenção das instalações e equipamentos.	60	Foto - 07
	Ausência de guarda-corpos na cobertura do REL.	Art. 13, inciso XIV	03	Providenciar guarda-corpos.	180	Foto - 08

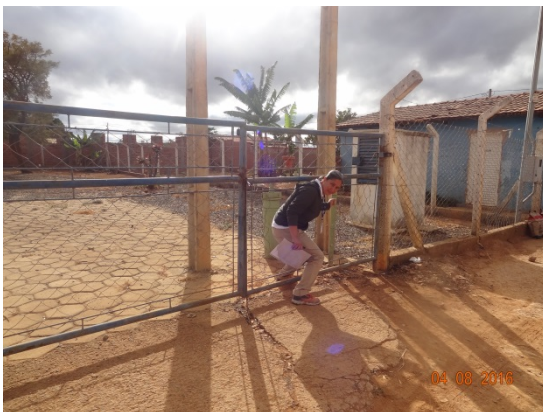
Foto 5 –Poço Setor Bela Vista com cerca danificada

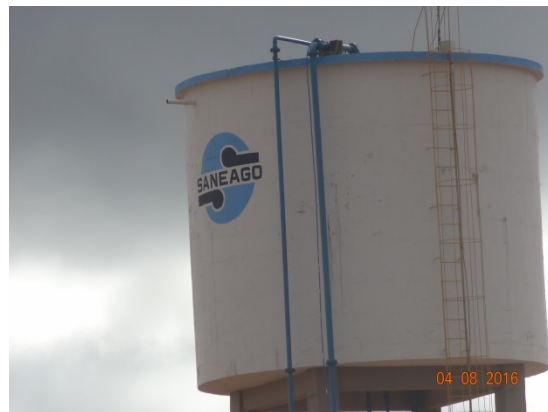
Foto 6 – REL Parque da Colina sem guarda-corpos na cobertura
