**RELATÓRIO
DE
FISCALIZAÇÃO**

**Cidade Ocidental
Falta de Água**

Saneamento de Goiás S/A – SANEAGO

RF 0093/2016 – GESB

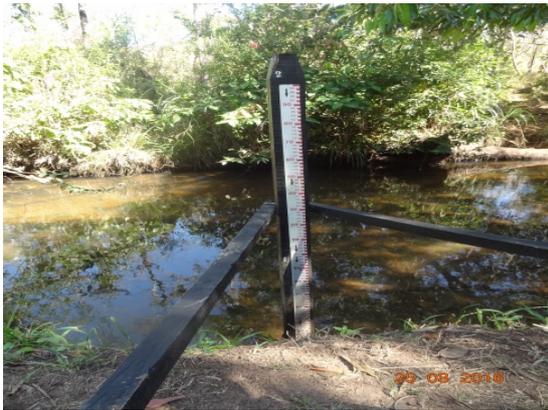
Durante a fiscalização realizada no município de Cidade Ocidental no dia **28 de agosto de 2016** foi detectado que o abastecimento de água tem ocorrido de forma descontínua no município. Segundo relatos do Gerente do Distrito, as interrupções acontecem com mais frequência nos finais de semana. A captação de água do município localiza-se no Ribeirão Saia Velha, e a montante da captação existe desvios para abastecer tanques de peixe e clubes de recreação que utilizam grande volume de água, o que em consequência gera falta de água no manancial. O Gerente do Distrito relatou que especialmente nos dias 20 e 21 de agosto de 2016 houve grande desvio de água do curso do ribeirão, quando houve interrupção no abastecimento de água no município. Ressalte-se que 90% da água que abastece o município são provenientes da captação (Fotos 1 e 2).

Foto 1 – Baixo volume do Rib. Saia Velha

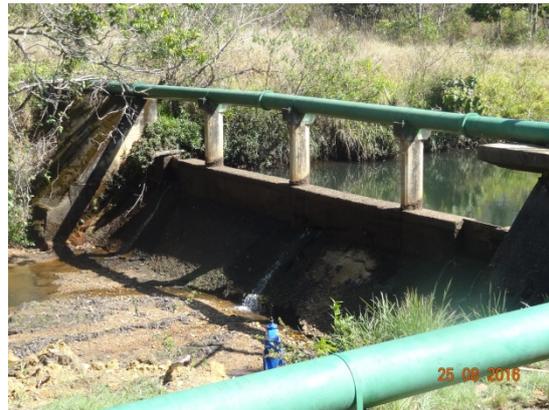
Foto 2 – Cantacão do Rib. Saia Velha

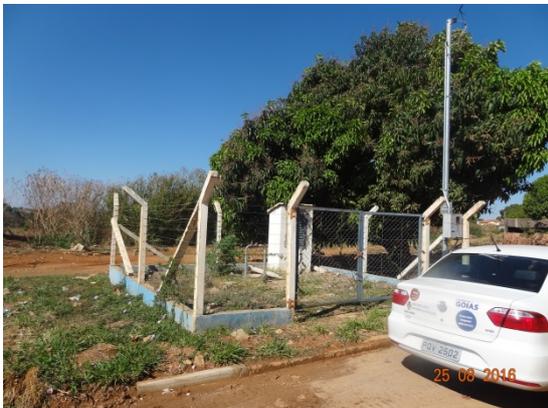
✓ Somente os poços PMO 04 e 05 foram interligados para atender a região do Mossoró. Segundo o Gerente, esses dois poços são suficientes para garantir o abastecimento contínuo da região do Mossoró (Fotos 3 e 4).

Foto 3 – Poço PMO04 sem identificação e com cerca danificada.

Unidades	Descrição da Não Conformidade	Artigo Infringido ¹	D ²	Determinação	Prazo (dias)	Obs.:
Poços	Inexistência de identificação Poços PMO 04 e 05.	Art. 11 Inciso I	1	Providenciar a identificação das unidades do SAA.	30	Fotos 3 e 4
	Cerca danificada no Poço PMO 04 e ausência de portão no Poço PMO 05.	Art. 13 Inciso XIV	2	Instalar portão e providenciar a manutenção das instalações e equipamentos.	90	Fotos 3 e 4
	Ausência de pintura no abrigo do quadro de comando do Poço PMO 05.	Art. 13 Inciso XIV	3	Providenciar pintura.	180	Foto 4

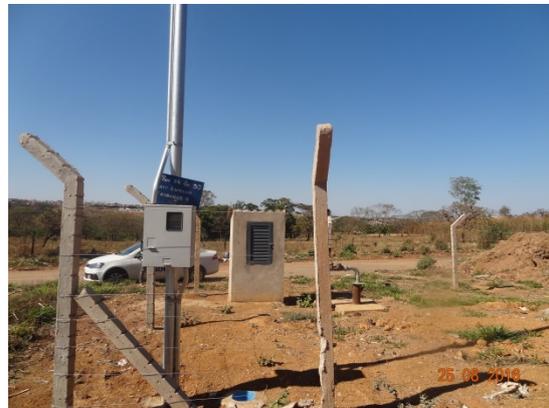
Foto 4 – Poço PMO 05 - falta pintura e portão, cercas danificadas.

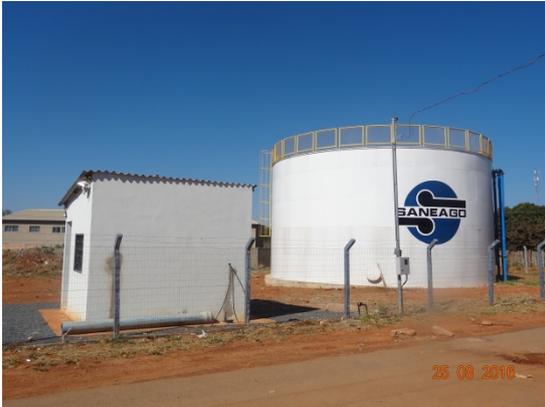
✓ Foi implantado apenas um reservatório de 1000 m³ na Região do Mossoró, e não dois, como havia sido previsto. Segundo o gerente do Distrito este reservatório é suficiente para suprir a demanda atual da região e não há previsão de construção de um segundo reservatório (Foto 5).

Foto 5 – Reservatório do Mossoró.

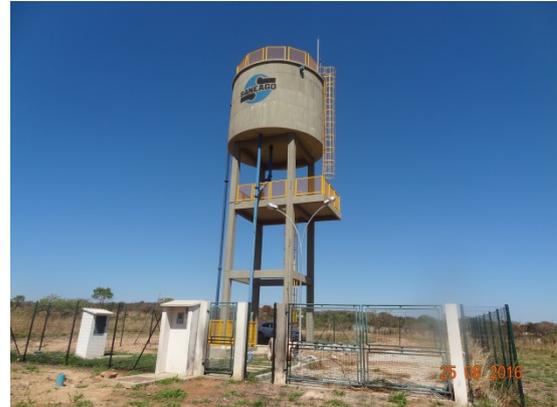
✓ Para atender a Região do ABC foram interligados 05 poços que já estavam perfurados no Alphaville II. Os poços já estavam interligados ao reservatório do Alphaville II, o que mudou é que a distribuição passou a ocorrer também para o Jardim ABC (Foto 6).

Foto 6 – Reservatório do Alphaville II
