RELATÓRIO Nº 105 / 2018 SEI GESB- 06090

RELATÓRIO DE FISCALIZAÇÃO

Consta desse relatório os resultados da fiscalização realizada no dia 27 de junho de 2018, no município de **Castelândia**, pertencente à Gerência Regional de Serviços (GRS) de **Santa Helena de Goiás**.

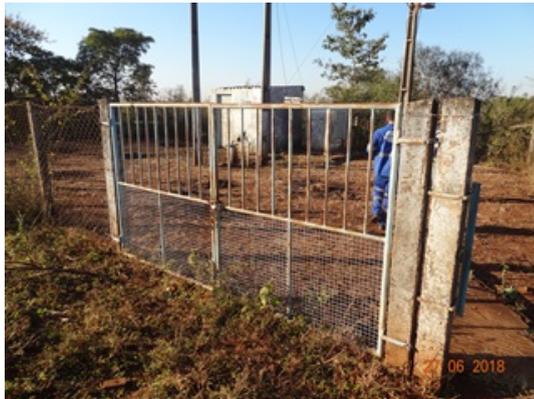
Unidade	Descrição da Não Conformidade	Artigo Infringido ⁸	D ⁹	Determinação	Prazo (dias)	Obs.:
Poço	Sem placa de identificação nos poços	Art. 11, inciso I	01	Providenciar a identificação das unidades do SAA.	30	Foto 1
	Pintura do abrigo do quadro de comando desgastada nos poços	Art. 13, inciso XIV	02	Providenciar a recuperação da pintura.	180	Fotos 2 e 3

Foto 1 - Poço sem identificação

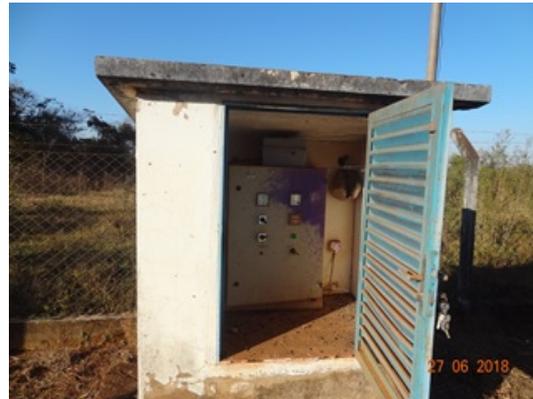
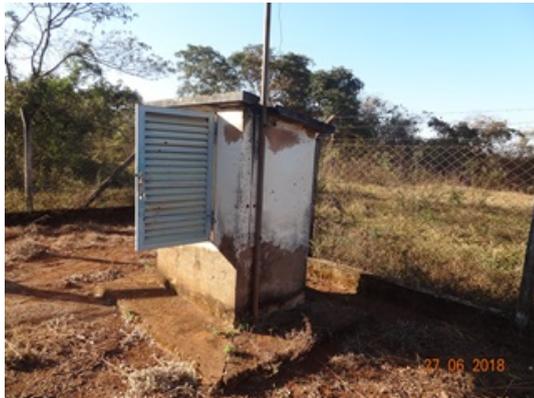
Foto 2 - Quadro de comando com pintura desgastada

Foto 3 - Quadro de comando com pintura desgastada
